**Verlag huishoudelijke elektrische installatie op laagspanning en zeer lage spanning****Algemeen:**

Referentie: <b>008-20260616-06</b>	Datum controle: <b>16/06/2026</b>
Keurder: <b>008</b>

Eigenaar: <b>Everaerts Mario</b>	EAN-code: <b>541448820057627258</b>
Adres installatie: <b>Elsleukenstraat 60, 3201 - Aarschot</b>	Nummer teller(s): <b>1SAG1200316300</b>
	Distributienetbeheerder installatie: <b>Fluvius</b>
Datum uitvoering installatie:	<input type="checkbox"/> Vóór 01/10/1981 <input checked="" type="checkbox"/> Tussen 01/10/1981 en 01/06/2020 <input type="checkbox"/> Vanaf 01/06/2020
Type:	<input checked="" type="checkbox"/> Wooneenheid <input type="checkbox"/> Niet-huishoudelijk <input type="checkbox"/> PV <input type="checkbox"/> Batterij <input type="checkbox"/> Laadpaal

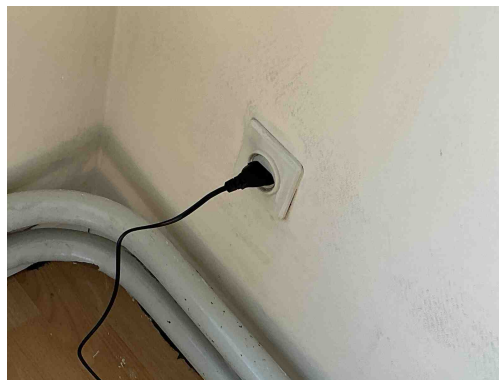
**T11** - De contactdozen waarvan de toegekende stroomsterkte maximaal 16A en de toegekende spanning maximaal 250V bedraagt en niet bedoeld zijn voor de voeding van een of meerdere verbruikstoestellen voor een specifiek doel en niet geplaatst zijn in of op schakel- en verdeelborden, beschikken niet of IPXX-D (incl. gemeenschappelijke delen residentieel geheel) (Boek 1: 4.2.2.3/5.3.5.2).

*Opmerking: Oa kelder, slaapkamer 1, slaapkamer 2,...*

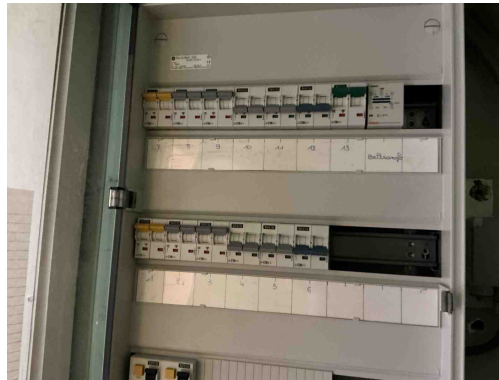
**B17** - De voedingsspanning is niet op elk bord vermeld (Boek 1: 3.1.3.3).  
*Opmerking: Oa bord 1*

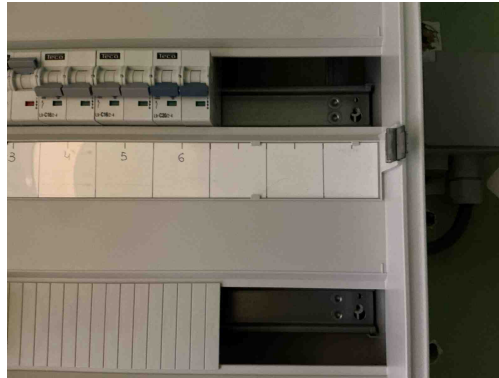
**B06** - Het elektrisch verdeelbord heeft niet de minimale beschermingsgraad IPXX-B in een gewone ruimte (Boek 1: 4.2.2.3).  
*Opmerking: Oa bord 1*

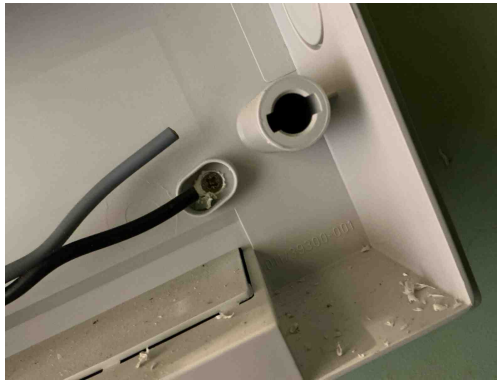
**T21** - Het elektrisch materieel is niet geplaatst volgens de voorschriften van de fabrikant/ regels van goed vakmanschap . (Boek 1: 1.4.1.3)

*Opmerking: Oa ophangingsvijzen niet afgedekt bord 1,*

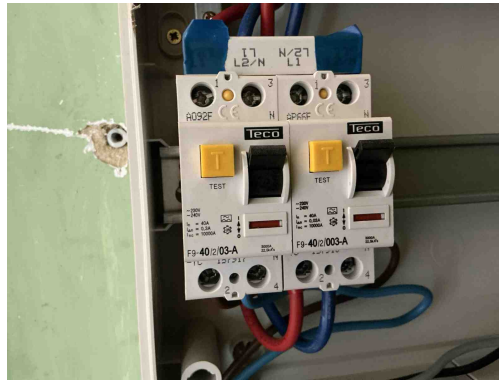
**D04** - De hoofddifferentieelstroominrichting is niet verzegelbaar (Boek 1: 4.2.4.3).  
*Opmerking: Oa bord 1*

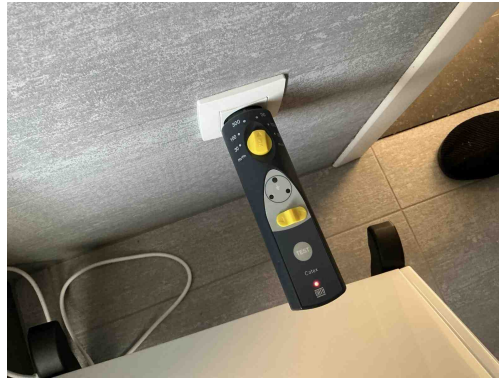
**A16** - Er is geen continuïteit van de beschermingsgeleider van de contactdoos (Boek 1: 5.4.3.4).  
*Opmerking: Oa keuken, badkamer, badkamer 2,...*

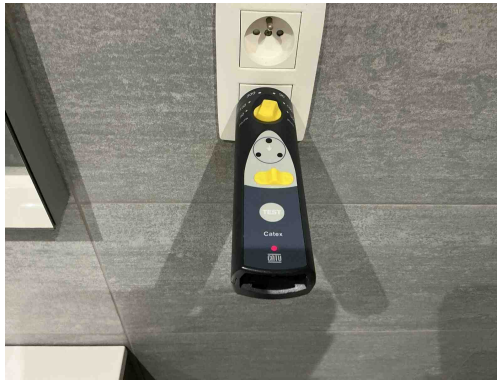
**A16** - Er is geen continuïteit van de beschermingsgeleider van de contactdoos (Boek 1: 5.4.3.4).  
*Opmerking: Oa keuken, badkamer, badkamer 2,....*
