Verslag huishoudelijke elektrische installatie op laagspanning en zeer lage spanning

Referentie: 004-20260617-01	Datum controle: 17/06/2026
Keurder: 004

Eigenaar: XXXXXXXXXX	EAN-code: 541448820050716430
Adres installatie: Tommestraat 129, 3040 - Ottenburg	Nummer teller(s): 1sag3100279514
Distributienetbeheerder installatie: Fluvius	
Datum uitvoering installatie:	<input checked="" type="checkbox"/> Vóór 01/10/1981 <input type="checkbox"/> Tussen 01/10/1981 en 01/06/2020 <input type="checkbox"/> Vanaf 01/06/2020
Type:	<input checked="" type="checkbox"/> Woonenheid <input type="checkbox"/> Niet-huishoudelijk <input type="checkbox"/> PV <input type="checkbox"/> Batterij <input type="checkbox"/> Laadpaal

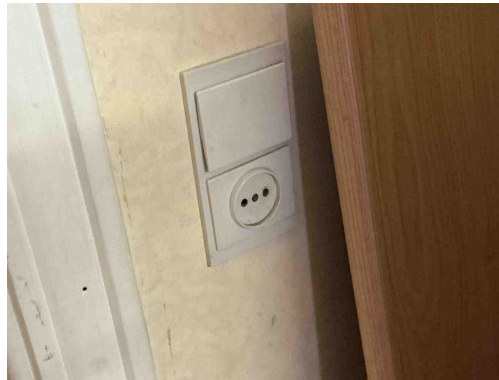
Inbreuk(en):

A20 - Er bevindt zich een contactdoos zonder beschermingsgeleider in de elektrische installatie. Deze is niet geplaatst achter een differentieelstroombeschermingsinrichting met grote (max. 30mA) of zeer grote (max. 10mA) gevoeligheid.

Opmerking: Oa living

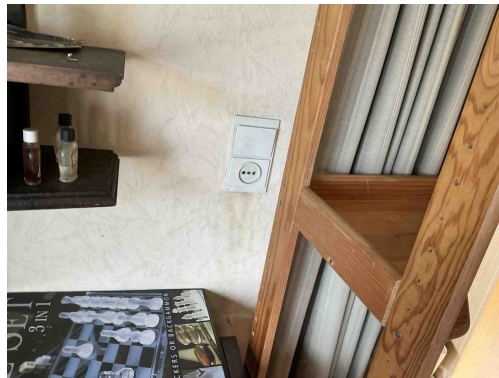
Inbreuk(en):

A20 - Er bevindt zich een contactdoos zonder beschermingsgeleider in de elektrische installatie. Deze is niet geplaatst achter een differentieelstroombeschermingsinrichting met grote (max. 30mA) of zeer grote (max. 10mA) gevoeligheid.

Opmerking: Oa living

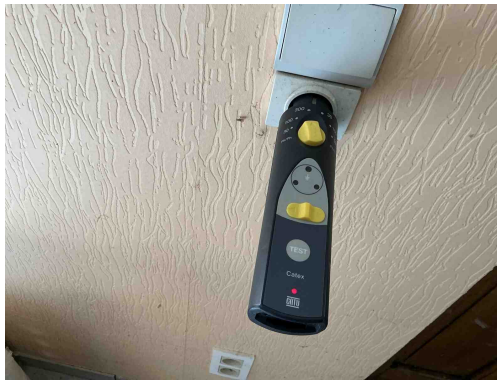
Inbreuk(en):

A16 - Er is geen continuïteit van de beschermingsgeleider van de contactdoos (Boek 1: 5.4.3.4).
Opmerking: Oa living

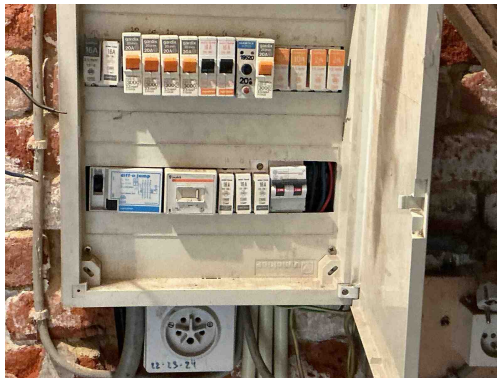
Inbreuk(en):

B06 - Het elektrisch verdeelbord heeft niet de minimale beschermingsgraad IPXX-B in een gewone ruimte (Boek 1: 4.2.2.3).

Opmerking: Oa bord 1

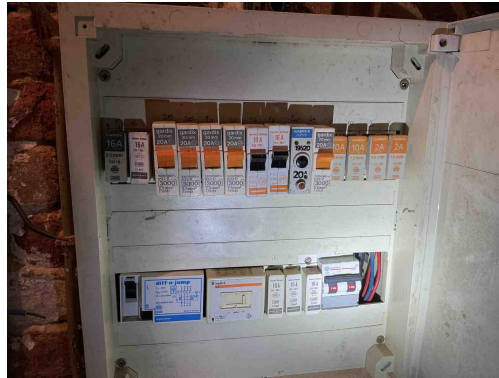
Inbreuk(en):

D08 - De nodige markeringen op de beveiligingstoestellen ontbreken of zijn onleesbaar (Boek 1: 5.3.5.5).
Opmerking: Oa bord 1
