Asbestinventarisatetest

Meensesteenweg 699, 8800 Roeselare

Attestnummer : **20251029-000418.001**

Zone 1: Hoofdgebouw

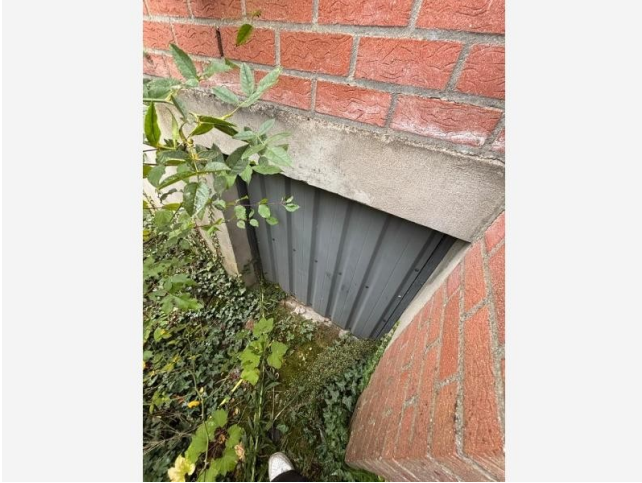
Fiche 1: Kruipkelder onder 1,5m

Situeringfoto

Permanente beperking

Reden: Er is geen volledige risicobeoordeling mogelijk

Uitleg van de asbestdeskundige: Ruimte is lager dan 1,5m en valt dus op deze manier buiten het inspectie gebied.

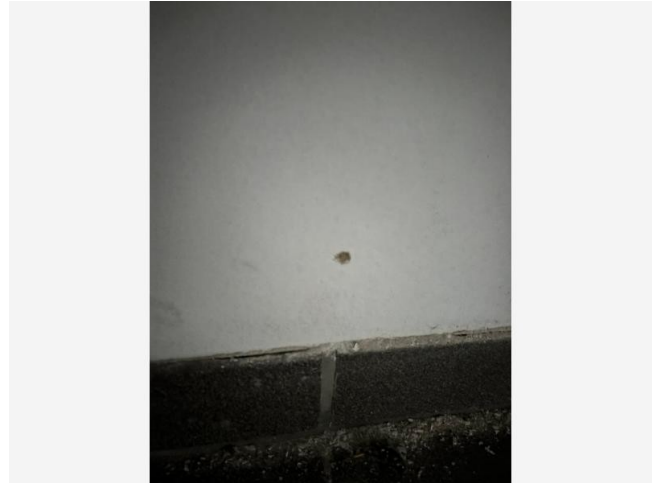
Fiche 3: Pleisterwerk wand

Overzichtsfoto

Detailfoto

Geen asbest

#	Type	Referentie	Resultaat
3.1	Mengmonster	ODB-001	Geen asbest

Beschrijving	Pleisterwerk wand
Omgeving	Binnen
Primaire drager	Binnenwand
Bindmiddel van materiaal	Gips - kalk
Gebondenheid op basis van bindmiddel	Niet-hechtgebonden
Hoeveelheid (oppervlakte - dikte - aantal)	• 140,00 m ² - 1,00 cm - 1 stuk
Totaal volume	1,40 m ³
Identificatiemethode	Vaststelling met monstername
Destructieve handeling voor identificatie	Nee
Opmerking	Hoeveelheid is indicatief. Verplichte staalname genomen waar mogelijk.

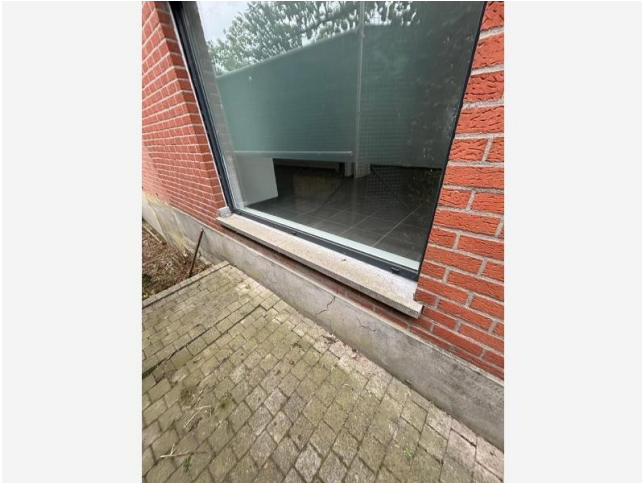
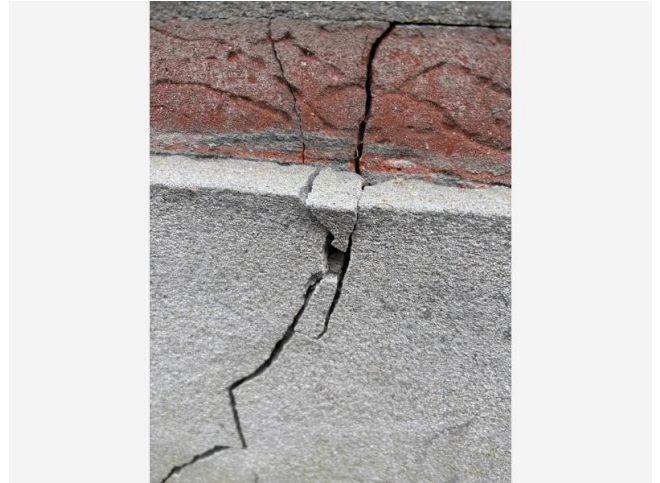
Fiche 4: Cement smeerlaag

Overzichtsfoto

Detailfoto

Geen asbest

#	Type	Referentie	Resultaat
4.1	Mengmonster	ODB-002	Geen asbest

Beschrijving	Cement smeerlaag
Omgeving	Buiten
Primaire drager	Wand buitenschil
Bindmiddel van materiaal	Cement
Gebondenheid op basis van bindmiddel	Hecht
Hoeveelheid (gewicht - aantal)	• 400,00 kg - 1 stuk
Totaal gewicht	400,00 kg
Identificatiemethode	Vaststelling met monstername
Destructieve handeling voor identificatie	Nee
Opmerking	Hoeveelheid in indicatief.
