**Verslag huishoudelijke elektrische installatie op laagspanning en zeer lage spanning****Algemeen:**

| Referentie: <b>010-20260713-02</b> | Datum controle: <b>13/07/2026</b> |

| Adres installatie: | <b>Provinciebaan 45, 2230 - Herselt</b> | Nummer teller(s): | <b>1404246</b> |

| <input checked="" type="checkbox"/> 8.4.2 (Controlebezoek van een oude installatie bij verkoop) |

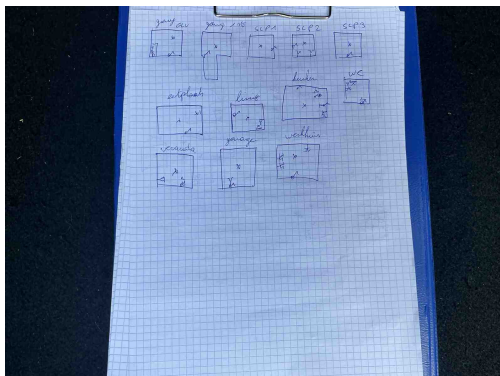
**S01** - Het ééndraadsschema ontbreekt (Boek 1: 3.1.2.1).  
*Opmerking: Algemeen*

**S06** - De situatieplannen ontbreken (Boek 1: 3.1.2.1).  
*Opmerking: Algemeen*

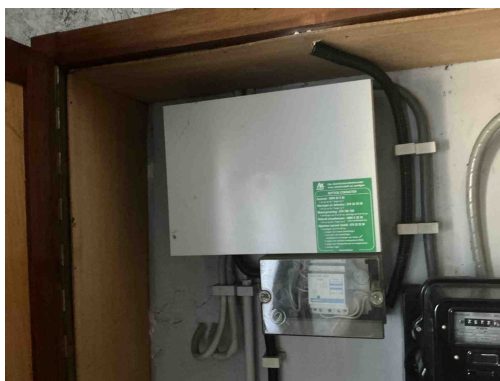
**B17** - De voedingsspanning is niet op elk bord vermeld (Boek 1: 3.1.3.3).  
*Opmerking: Oa bord 1,2,3,....*

**B18** - Het volgnummer is niet op elk bord vermeld (Boek 1: 3.1.3.3).  
*Opmerking: Oa bord 1,2,3,....*

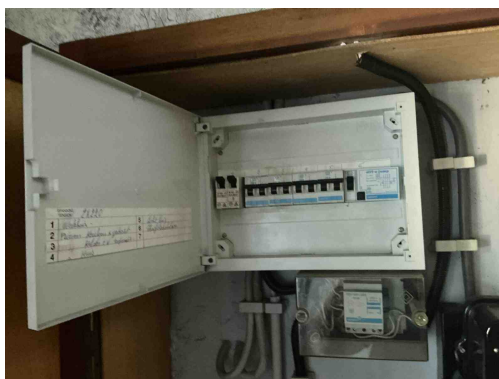
**B17** - De voedingsspanning is niet op elk bord vermeld (Boek 1: 3.1.3.3).  
*Opmerking: Oa bord 1,2,3,....*

**B18** - Het volgnummer is niet op elk bord vermeld (Boek 1: 3.1.3.3).  
*Opmerking: Oa bord 1,2,3,....*

**D04** - De hoofddifferentieelstroominrichting is niet verzegelbaar (Boek 1: 4.2.4.3).  
*Opmerking: Algemeen*

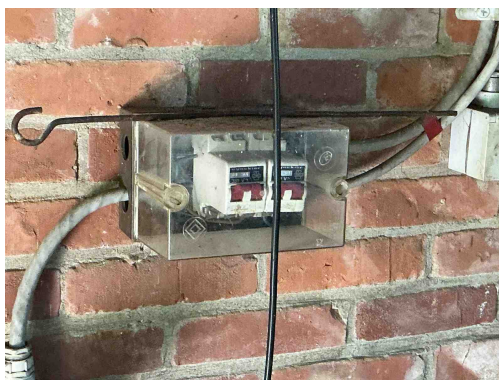
**B17** - De voedingsspanning is niet op elk bord vermeld (Boek 1: 3.1.3.3).  
*Opmerking: Oa bord 1,2,3,....*

**B18** - Het volgnummer is niet op elk bord vermeld (Boek 1: 3.1.3.3).  
*Opmerking: Oa bord 1,2,3,....*

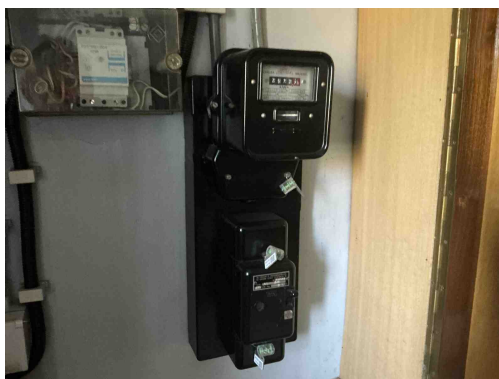
**B17** - De voedingsspanning is niet op elk bord vermeld (Boek 1: 3.1.3.3).  
*Opmerking: Oa bord 1,2,3,....*

**B18** - Het volgnummer is niet op elk bord vermeld (Boek 1: 3.1.3.3).  
*Opmerking: Oa bord 1,2,3,....*

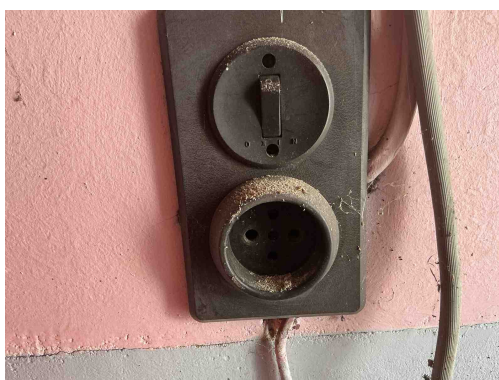
**T11** - De contactdozen waarvan de toegekende stroomsterkte maximaal 16A en de toegekende spanning maximaal 250V bedraagt en niet bedoeld zijn voor de voeding van een of meerdere verbruikstoestellen voor een specifiek doel en niet geplaatst zijn in of op schakel- en verdeelborden, beschikken niet of IPXX-D (incl. gemeenschappelijke delen residentieel geheel) (Boek 1: 4.2.2.3/5.3.5.2).  
*Opmerking: Oa garage*

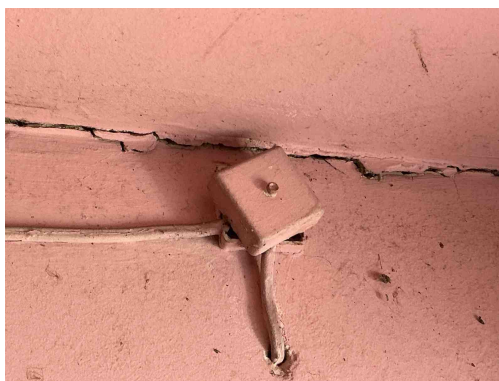
**C31** - De deksels van de aftakdoos/aftakdozen sluiten onvoldoende af (Boek 1: 4.2.2.1, 5.2.6.1).  
*Opmerking: Oa garage*

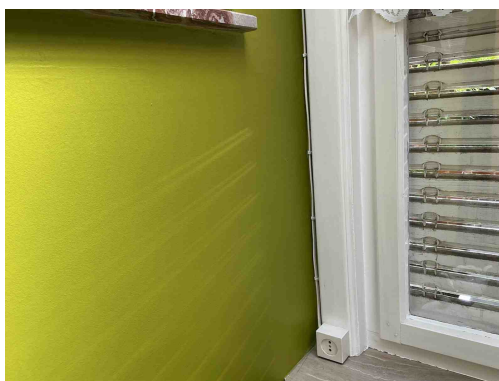
**C27** - Het gebruik van geleiders van het type VTLMB (côte-à-côte) is niet toegestaan (Boek 1: 1.4.2.1).  
*Opmerking: Oa veranda*

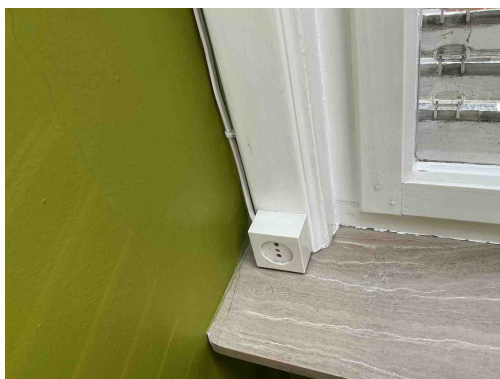
**C27** - Het gebruik van geleiders van het type VTLMb (côte-à-côte) is niet toegestaan (Boek 1: 1.4.2.1).

*Opmerking: Oa veranda*

**T13** - Opbouwcontactdozen en/of -schakelaars zonder achterplaatje mogen niet rechtstreeks op een brandbare ondergrond bevestigd worden (Boek 1: 4.3.3.5).

*Opmerking: Oa slaapkamer en veranda*

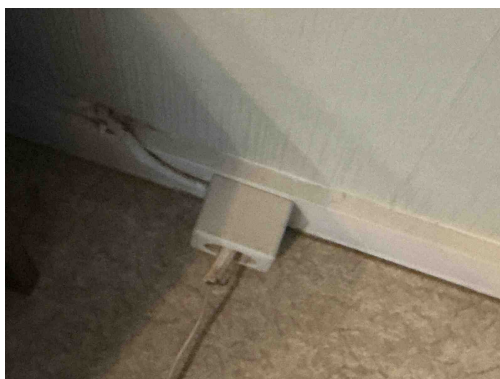
**T13** - Opbouwcontactdozen en/of -schakelaars zonder achterplaatje mogen niet rechtstreeks op een brandbare ondergrond bevestigd worden (Boek 1: 4.3.3.5).

*Opmerking: Oa slaapkamer en veranda*

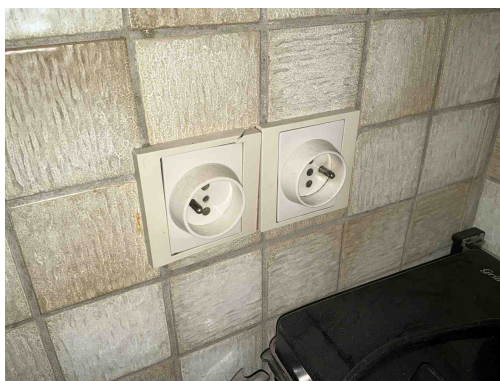
**T09** - Bepaalde contactdozen en/of schakelaars zijn beschadigd (Boek 1: 1.4.1.3).  
*Opmerking: Oa keuken*

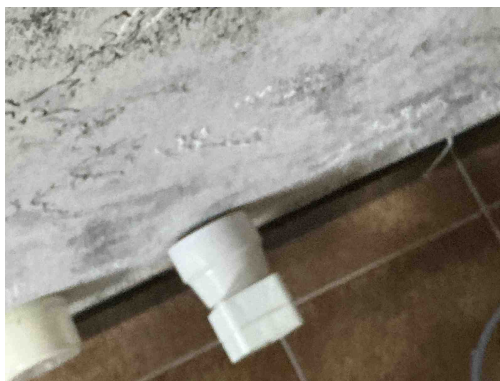
**T10** - Bepaalde contactdozen en/of schakelaars zijn niet degelijk bevestigd (Boek 1: 1.4.1.3).  
*Opmerking: Oa gang*

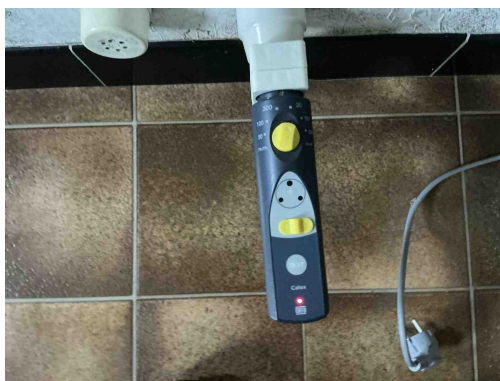
**A16** - Er is geen continuïteit van de beschermingsgeleider van de contactdoos (Boek 1: 5.4.3.4).  
*Opmerking: Oa gang en wc*

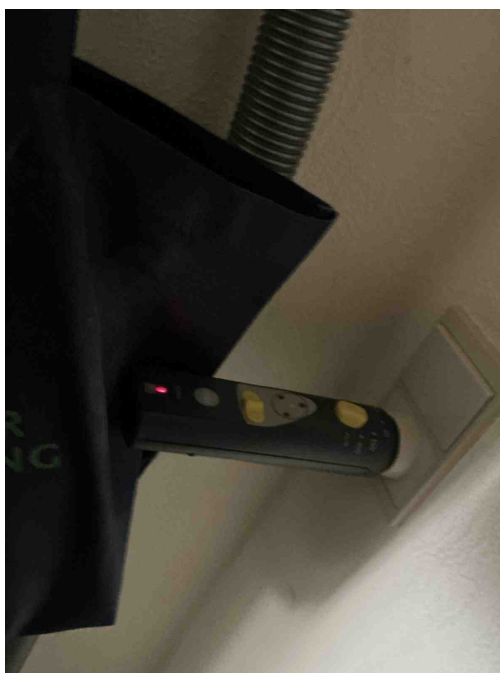
**A16** - Er is geen continuïteit van de beschermingsgeleider van de contactdoos (Boek 1: 5.4.3.4).  
*Opmerking: Oa gang en wc*

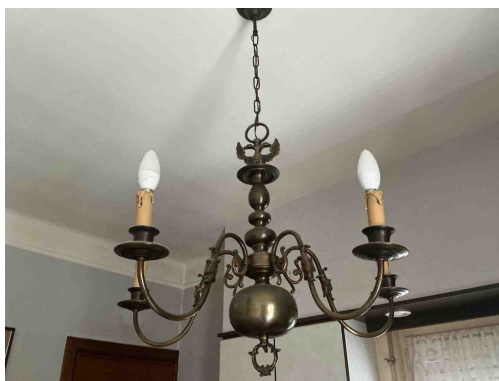
Klasse 00 armatuur

*Opmerking: Algemeen de woning*

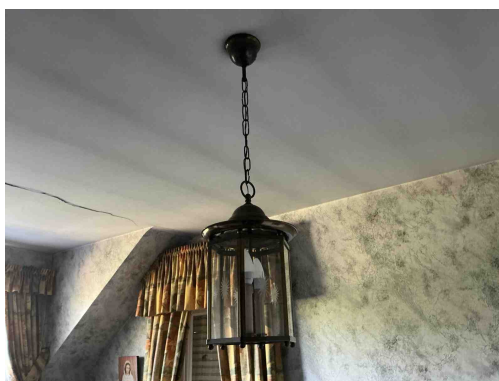
Klasse 00 armatuur

*Opmerking: Algemeen de woning*

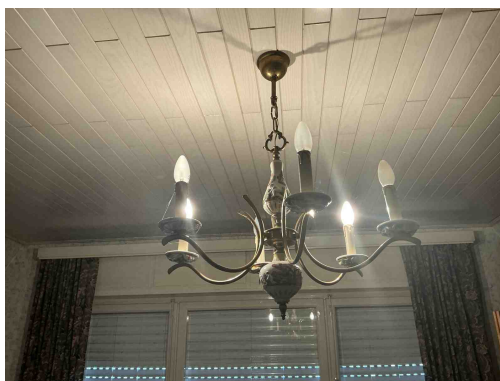
Klasse 00 armatuur

*Opmerking: Algemeen de woning*

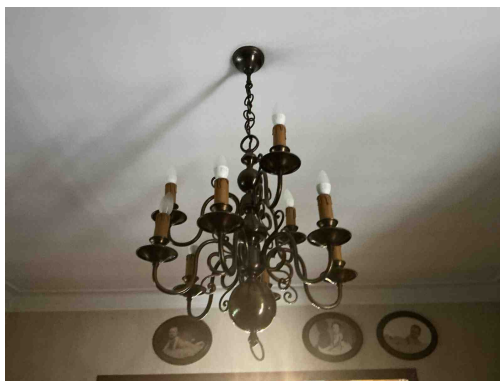
Klasse 00 armatuur

*Opmerking: Algemeen de woning*

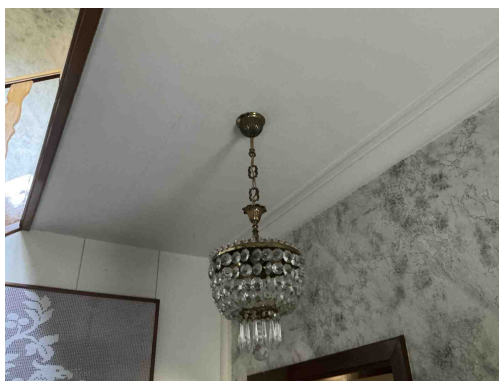
Klasse 00 armatuur

*Opmerking: Algemeen de woning*
