# Asbestinventarisatetest

Schaffensestraat 11, 3290 Diest

Attestnummer : 20230418-000568.000

Uitgegeven op : 18.04.2023

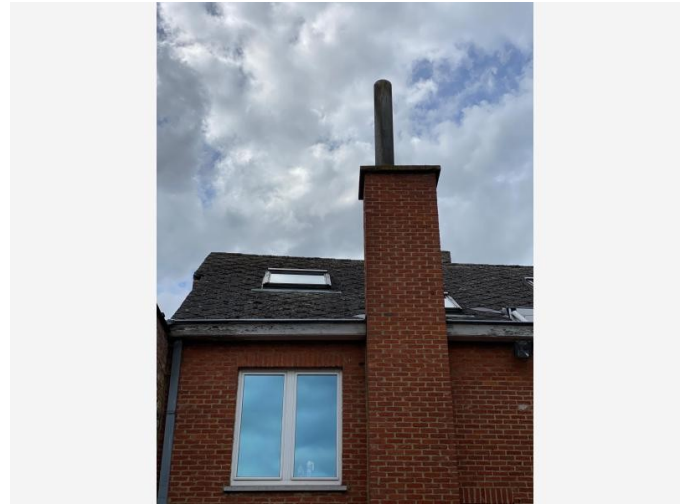
Overzichtsfoto

Detailfoto

| Eindbeoordeling materiaalisico | Laag materiaalisico en/of verlaagde kans op vezelvrijgave |

| Asbestsoort (vezeltype) | Crocidoliet aanwezig |
| Toestand van het materiaal | Licht beschadigd, licht verweerd. Intact materiaal type Pical – asbestboard of categorie III 'gebondenheid' |

| Beschrijving | Dak hoofdgebouw |
| Asbestmateriaal | Dak- en gevelbekleding - Lei, shingle |

Verwijderen

- Zorg voor een veilig beheer. Vermijd het beschadigen van het asbestmateriaal. Controleer de toestand jaarlijks op wijzigingen.
- Zorg voor een veilig beheer en verwijder dit asbestmateriaal wanneer het bij werken eenvoudig bereikbaar wordt. Controleer de toestand jaarlijks op wijzigingen.

- Eenvoudige handelingen: enkel door erkend asbestverwijderaar  
Het verwijderen zal niet zonder schade gebeuren, ik adviseer om de asbestleien te laten verwijderen door een erkend asbestverwijderaar.
