## Keuringsverslag van een elektrische laagspanning- en zeer lage spanningsinstallatie

Datum keuring: 19/02/2024

Straatnaam Hulshoutsesteenweg  
Huisnummer 15  
Busnummer  
Postcode 2260  
Gemeente WESTERLO  
Land België

Controlebezoek van een oude huishoudelijke elektrische installatie van een wooneenheid bij verkoop op vraag van de verkoper volgens (KB 08/09/2019) - AREI Boek 1- 8.4.2. en 8.2.1. en 4.2.4.3.

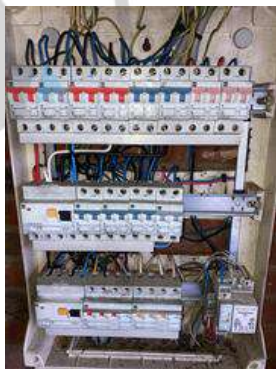
Afbeelding schakel- en verdeelbord:

| I9.02 Schakelaar, contactdoos of aftakdoos herschikken en opnieuw bevestigen. (Boek 1 Onderafdeling 1.4.1.3.) | Verdeelbord hangt volledig los |
