# Asbestinventarisatetest

Spuymolenstraat 86/00/1, 1800 Vilvoorde

Attestnummer : 20240103-000059.000

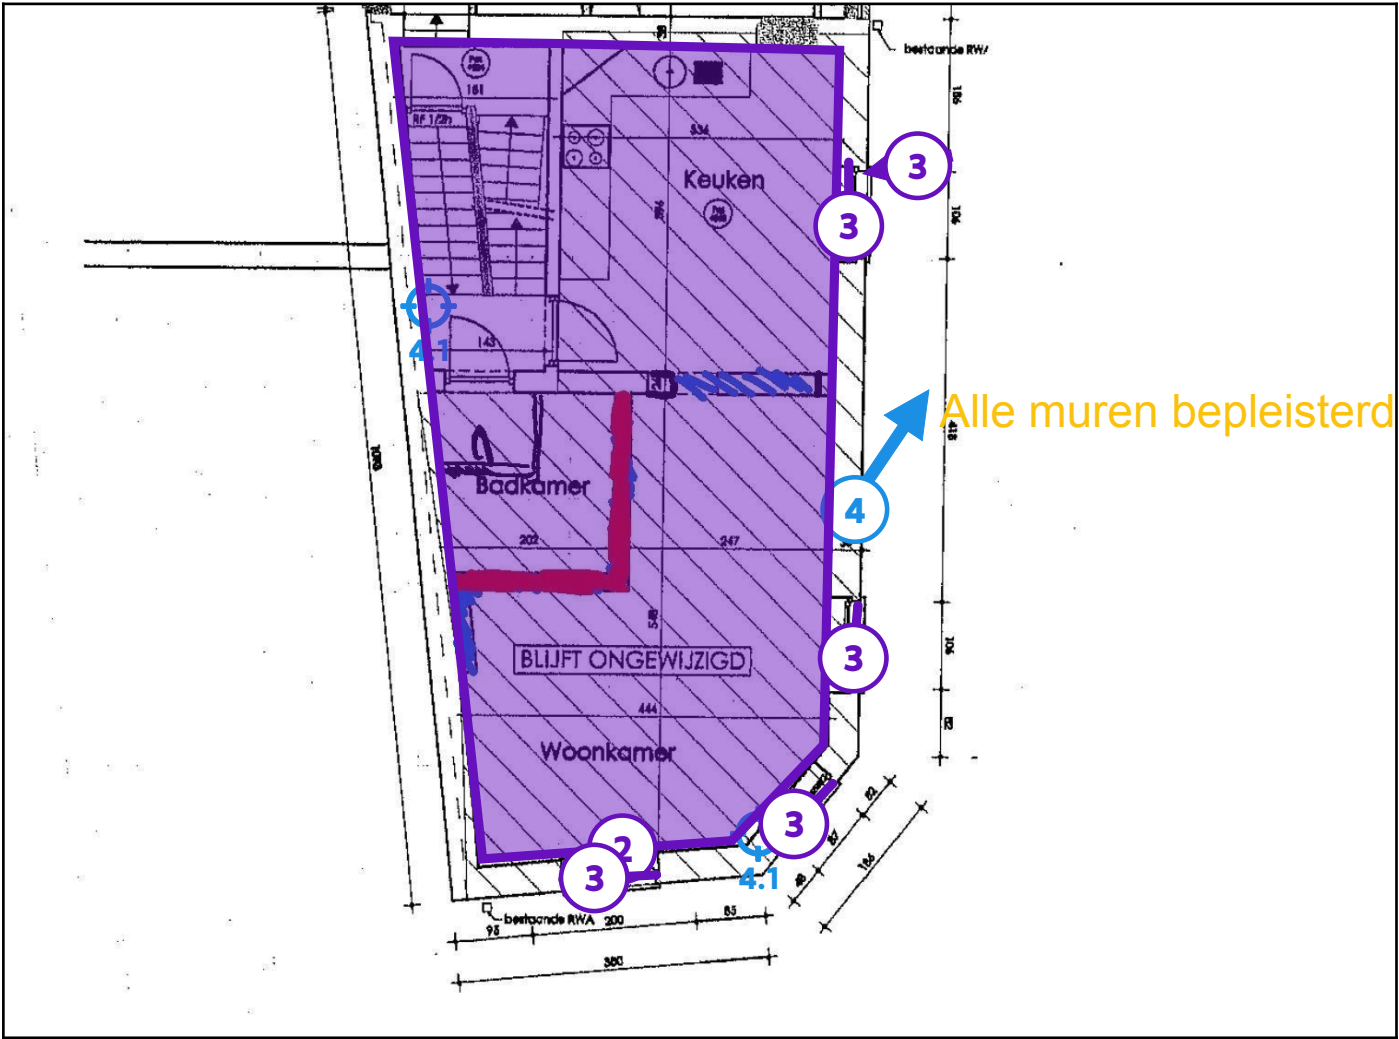
# Plan 1.1: Plan Appartement V+1

| Beschrijving | Type | Actie |
|---|---|---|
| 2. Pleister plafond | Advies | - |
| 3. Mastiek Ramen | Advies | - |
| 4. Pleister muren | Geen asbest | - |
| 4.1 Code: 1 | Mengmonster | - |

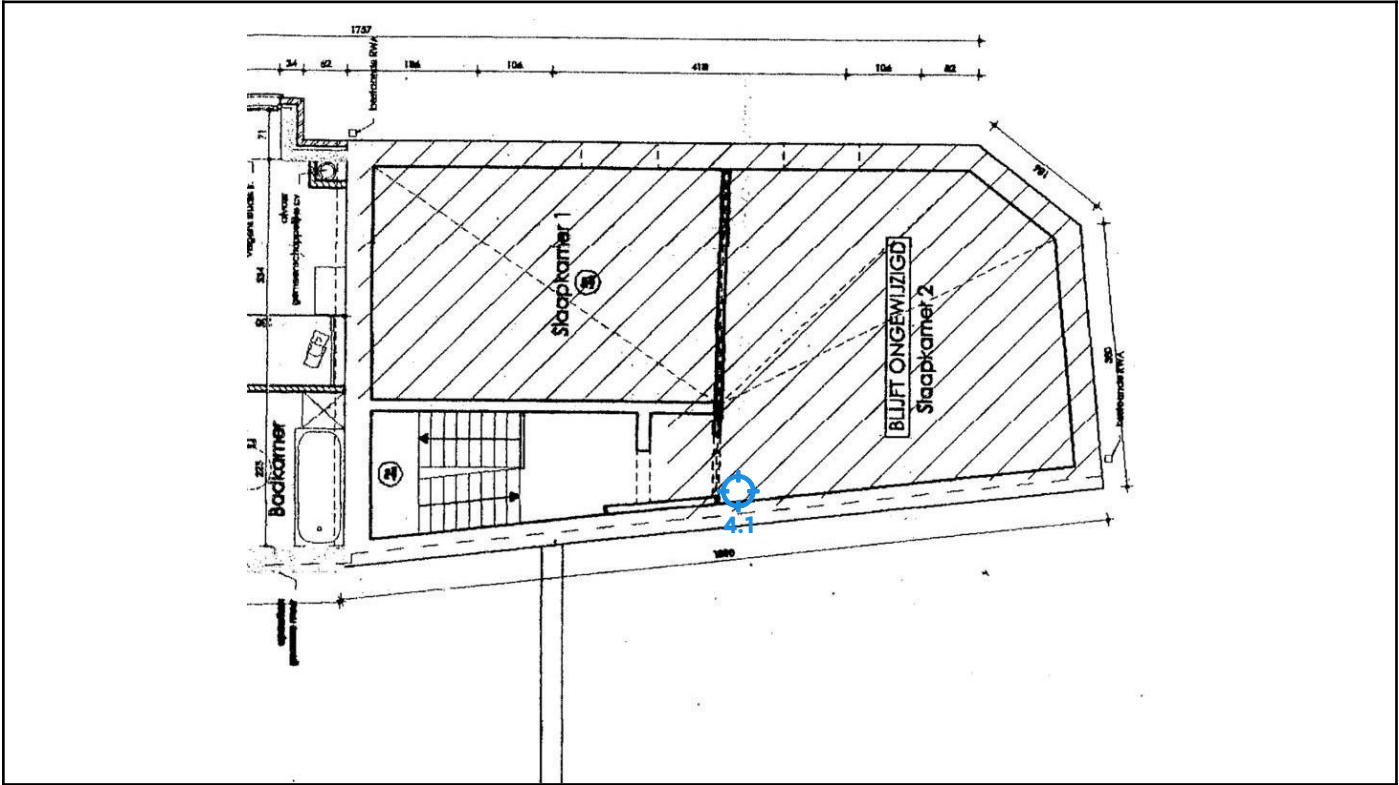
# Plan 1.2: Plan Appartement V+2

| Beschrijving | Type | Actie |
|---|---|---|
| 4. Pleister muren | Geen asbest | - |
| 4.1 Code: 1 | Mengmonster | - |

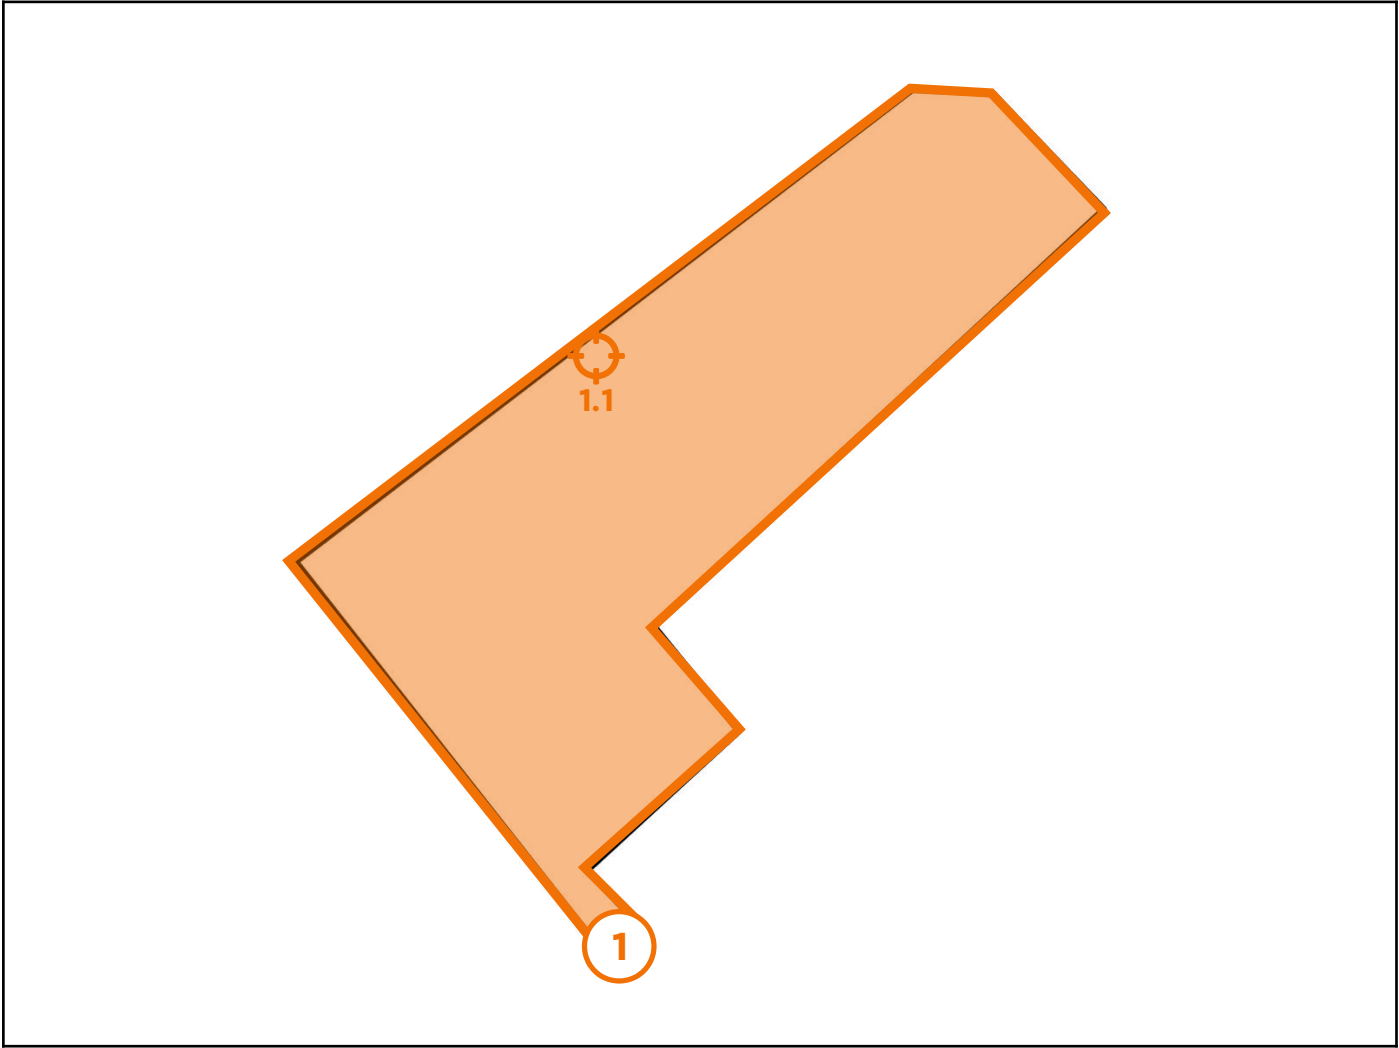
# Plan 1.3: Plan Gebouw

| Beschrijving | Type | Actie |
|---|---|---|
| 1. Asbest cement dakleien | Asbestmateriaal | Verwijderen |
| 1.1 Code: 2 | Puntmonster | - |

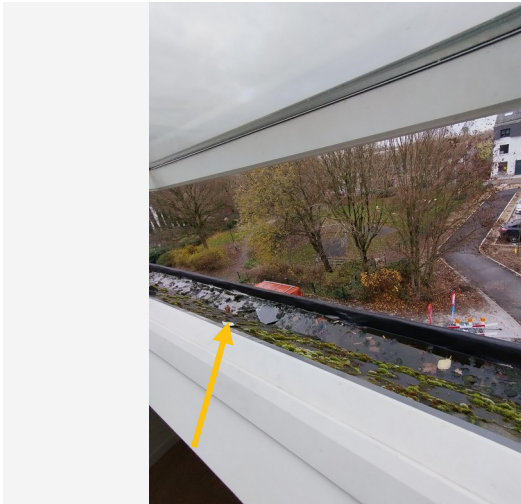
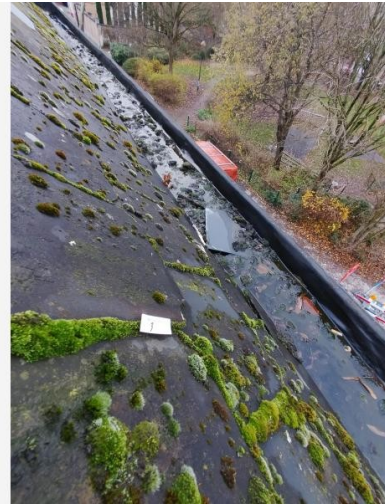
Overzichtsfoto

Detailfoto

| Eindbeoordeling materiaalrisico | Verhoogd materiaalrisico en/of verhoogde kans op vezelvrijgave |

| Gebondenheid | Categorie 1: hechtgebonden in oorsprong |
| Asbestsoort (vezeltype) | Alleen chrysotiel |
| Asbestconcentratie | Laag (< 50%) |
| Afschermingsgraad van het gehele materiaal | Geheel of deels vrij aan de buitenlucht |
| Toestand van het materiaal | Matig beschadigd, matig verweerd |

| # | Type | Referentie | Resultaat |
|---|---|---|---|
| 1.1 | Puntmonster | 2 | Chrysotiel |

| Beschrijving | Asbest cement dakleien |

| <b>Hoeveelheid (oppervlakte - aantal)</b> | <ul style="list-style-type: none"> <li>• 149,98 m<sup>2</sup> - 1 stuk</li> </ul> |
| <b>Opmerking</b> | De oppervlakte is een schatting aangezien het dak zich over het hele gebouw bevind. |

Het asbestmateriaal valt onder de mijlpaal van 2034.

- Verwijder dit asbestmateriaal zo snel mogelijk. Volg de toestand goed op.

- Eenvoudige handelingen: mag via doe-het-zelf of door werknemer(s) met opleidingsattest eenvoudige handelingen  
Eenvoudige handeling doe-het zelf Leien

dragen van de nodige beschermingsmiddelen (mondmasker ffp3, handschoenen, tyvec )

Indien mogelijk de ondervloer afdekken , leien voorzichtig verwijderen, extra fixeren, niet breken , niet gooien, onmiddellijk verpakken of voorzichtig in container met asbestbag plaatsen

Indien leien in slechte staat zijn en kans bestaat op breken : Eenvoudige handeling opgeleid personeel , alle werknemer(s) moeten wel beschikken over een opleidingsattest eenvoudige handelingen 8u

Ondervloer afdekken , leien voorzichtig verwijderen, extra fixeren, niet breken , niet gooien, onmiddellijk verpakken of voorzichtig in container met asbestbag plaatsen. De constructiebalken zullen ook gereinigd worden met vochtige doeken en een stofzuiger met absoluutfilter .

Bij leien geen stortkokers gebruiken.

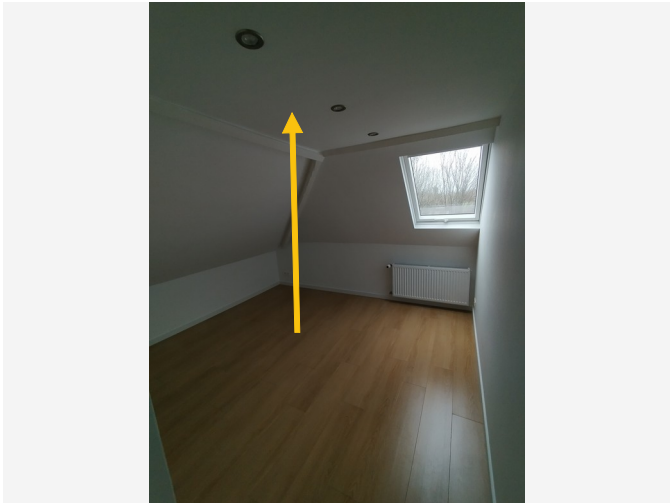
Vrije foto

Er werden geen stalen genomen van de plafonds aangezien deze allen uit gyprocplaten bestonden.

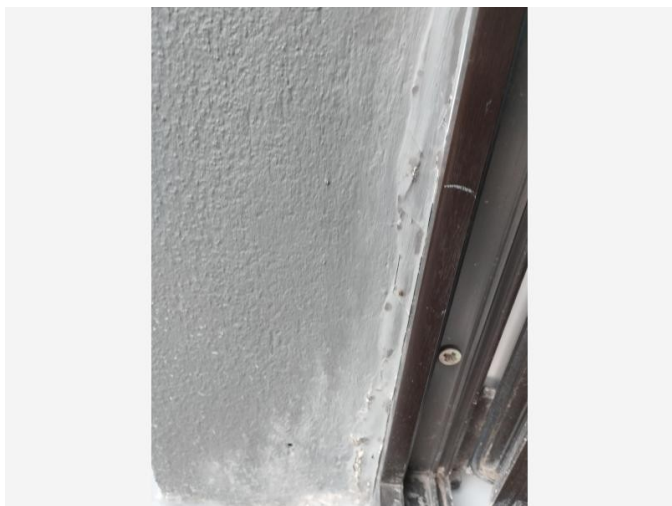
Vrije foto

De mastiek van de ramen werd gecontroleerd maar werd niet asbestverdacht bevonden. Deze is zacht en indrukbaar.

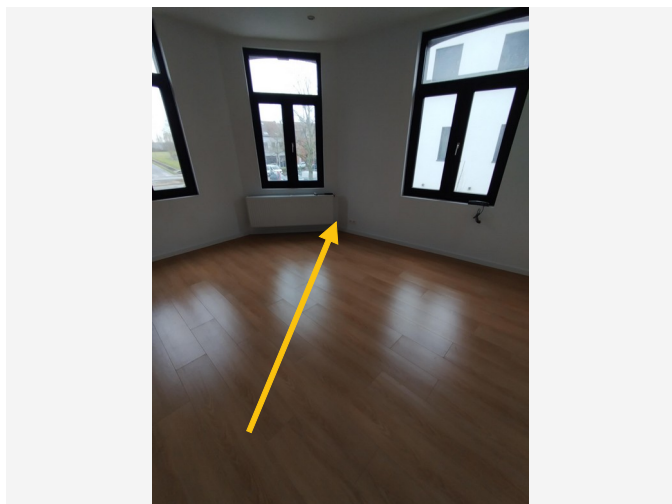
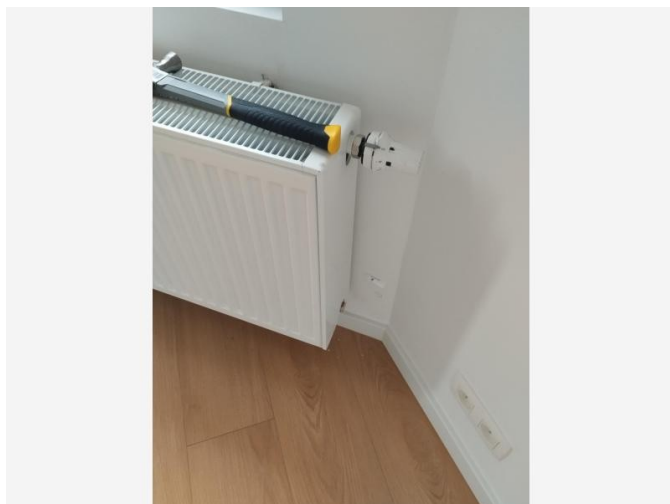
## Fiche 4: Pleister muren

Overzichtsfoto

Detailfoto

Geen asbest

| # | Type | Referentie | Resultaat |
|---|---|---|---|
| 4.1 | Mengmonster | 1 | Geen asbest |

| Beschrijving | Pleister muren |

| Opmerking | Er werden maar 3 stalen genomen want er is geen stookplaats aanwezig. |
