Asbestinventarisattest

Luikersteenweg 342, 3800 Sint-Truiden

Attestnummer : **20230324-000212.000**
Uitgegeven op : **24.03.2023**
Geldig tot : **24.03.2033**

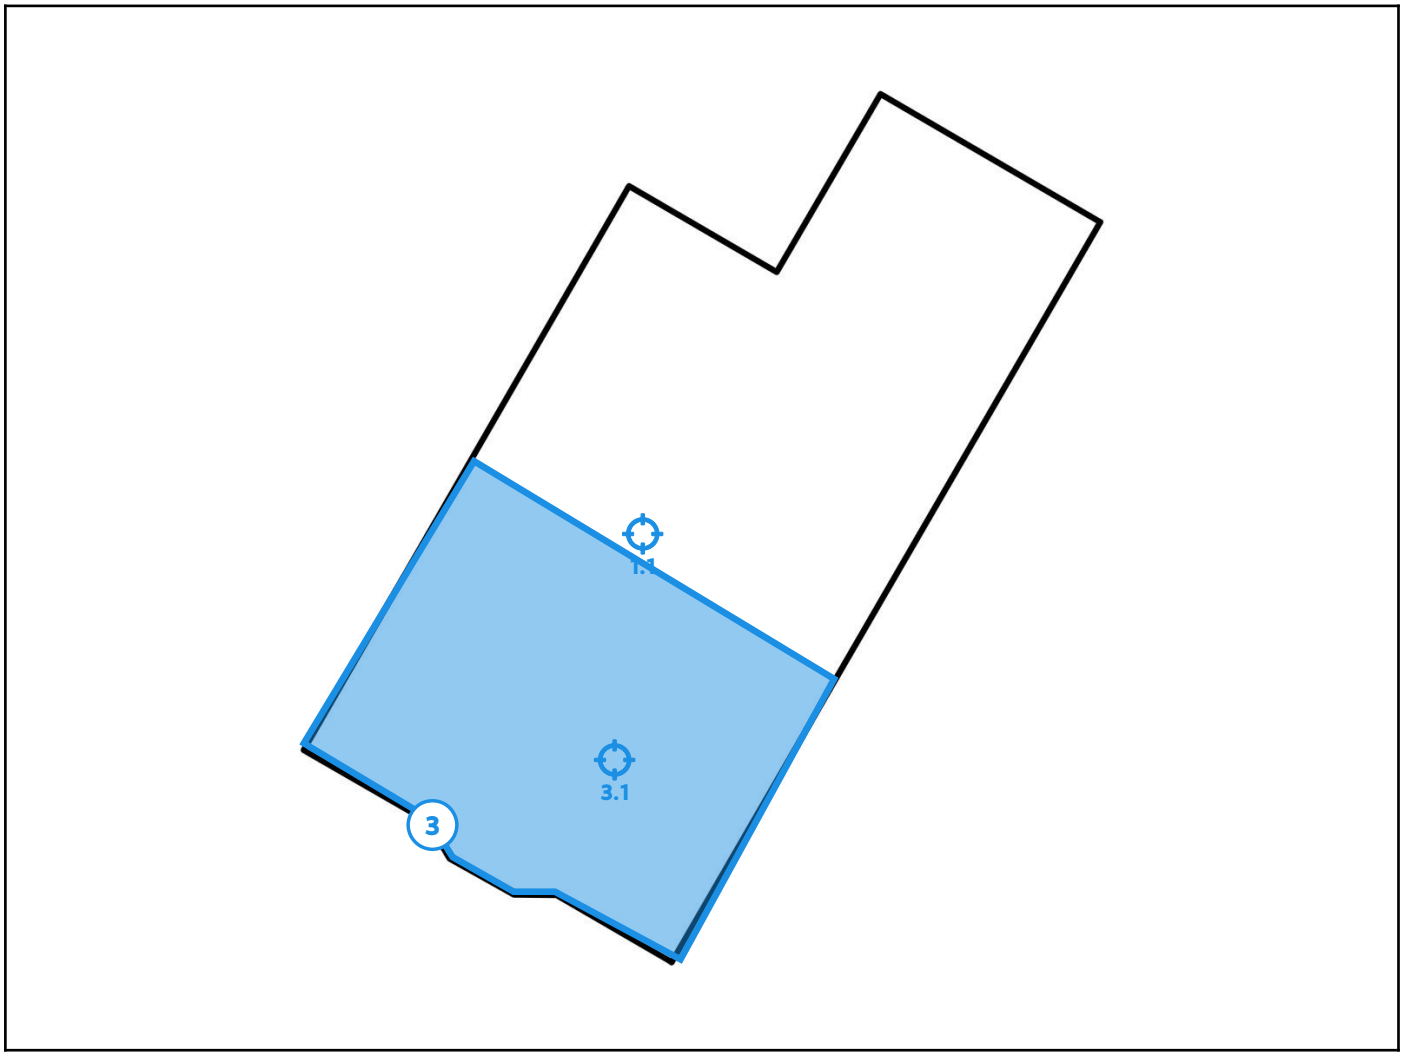
Plan 1.1: Hoofdgebouw plan

Beschrijving	Type	Actie
1. pleisterwerk	Geen asbest	-
1.1 Code: staal pleisterwerk	Mengmonster	-
3. plaat pical	Geen asbest	-
3.1 Code: plaat	Puntmonster	-

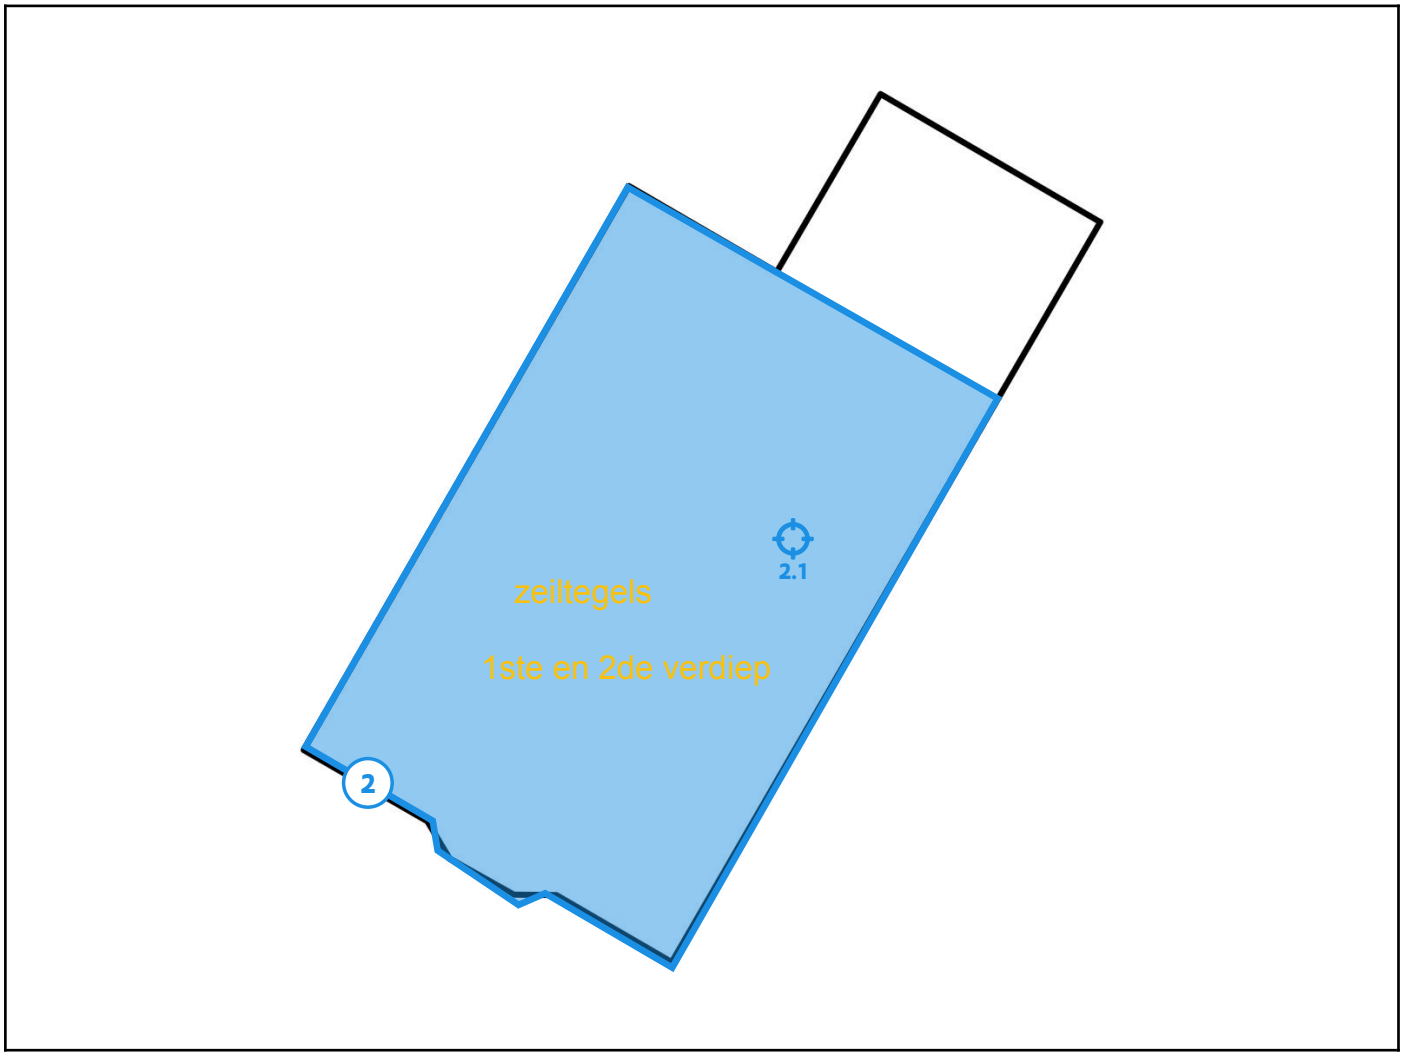
Plan 1.2: Hoofdgebouw 1 st en 2de verdieping

Beschrijving	Type	Actie
2. zeiltegel verdiep 1 + 2	Geen asbest	-
2.1 Code: vloertegel	Puntmonster	-

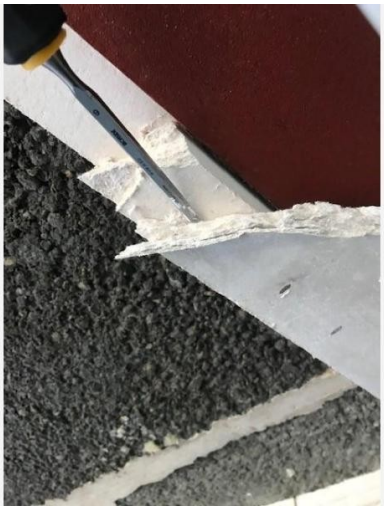
Fiche 3: plaat pical

Geen asbest

#	Type	Referentie	Resultaat
3.1	Puntmonster	plaat	Geen asbest

Beschrijving	plaat pical
Omgeving	Binnen
Primaire drager	Plafond
Bindmiddel van materiaal	Gips - kalk

Gebondenheid op basis van bindmiddel	Niet-hechtgebonden
Hoeveelheid (gewicht - aantal)	• 250,00 kg - 1 stuk
Totaal gewicht	250,00 kg
Identificatiemethode	Vaststelling met monstername
Destructieve handeling voor identificatie	Nee
