Asbestinventarisattest

Kleine Kerkstraat 18, 1932 Zaventem

Attestnummer : **20251030-000120.000**
Uitgegeven op : **30.10.2025**
Geldig tot : **30.10.2030**

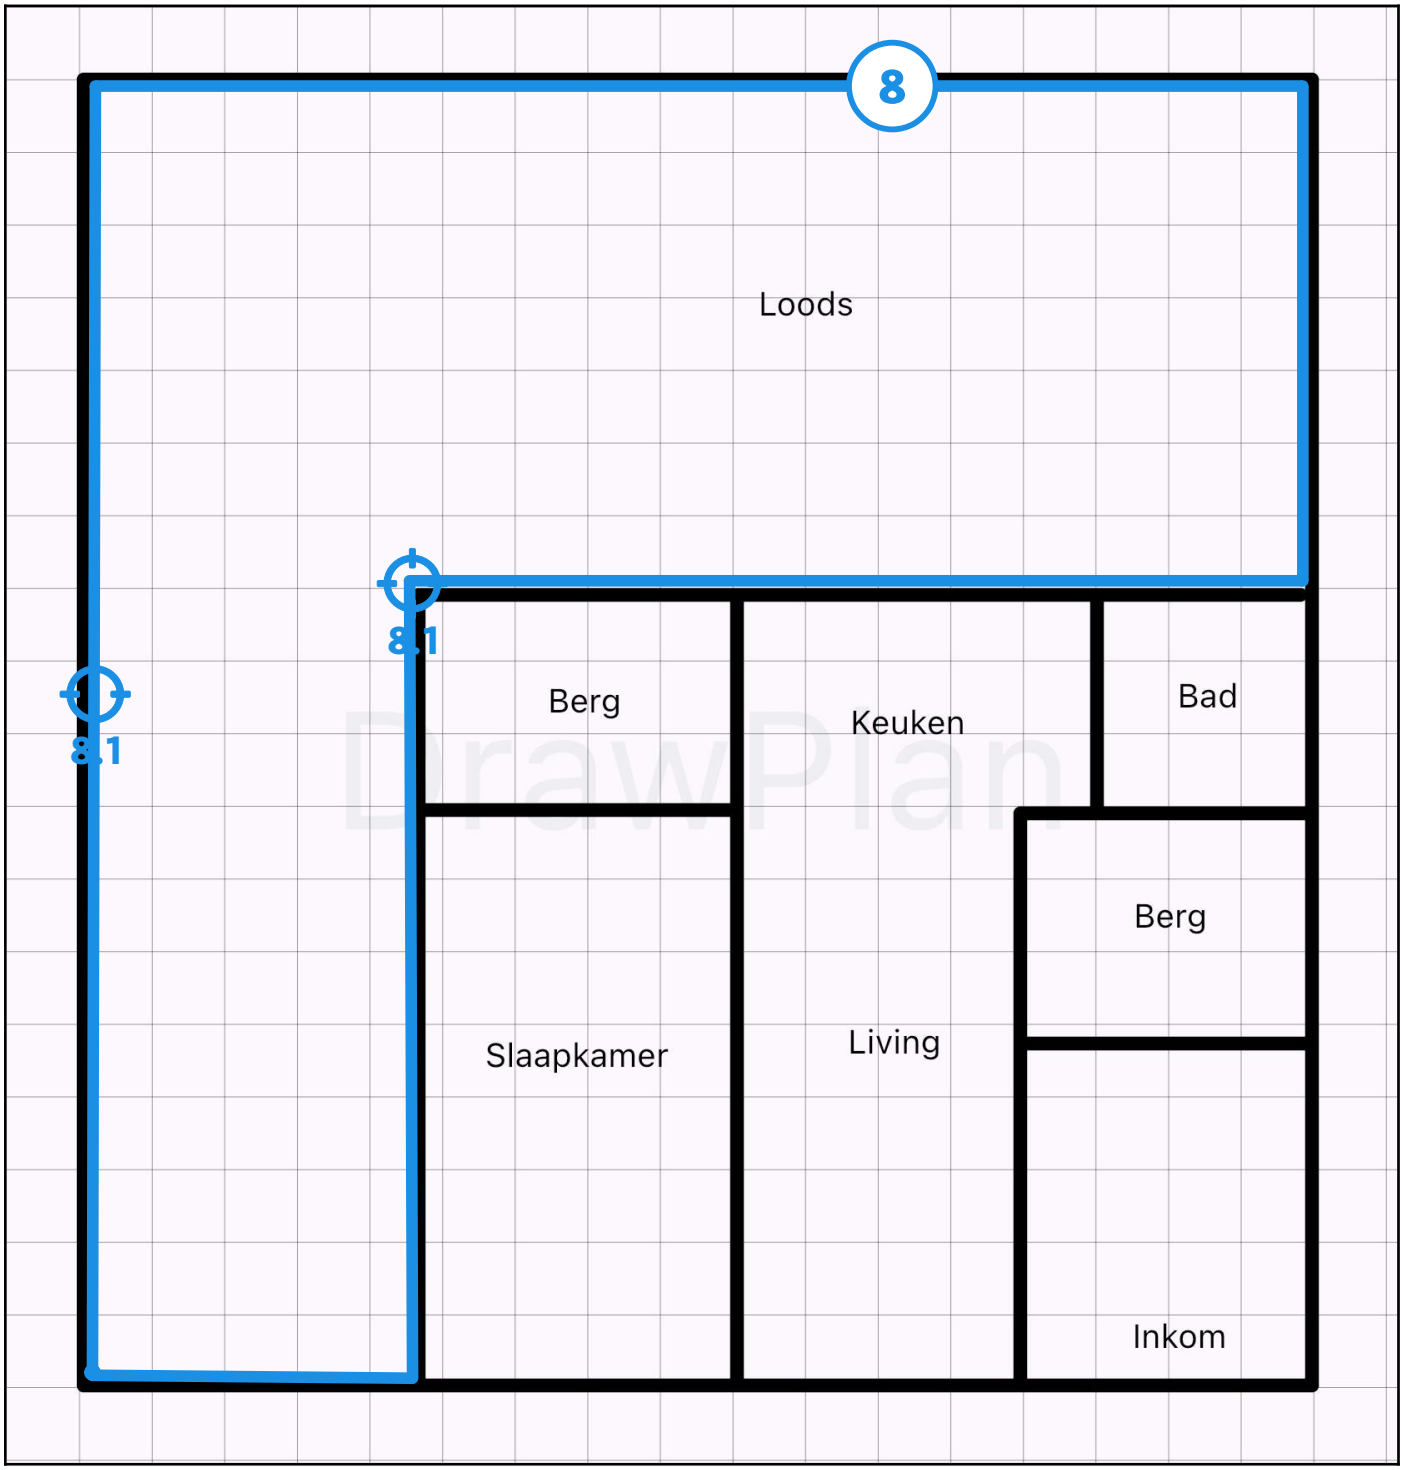
Plan 1.1: Gvl - pleisterwerk muur

Beschrijving	Type	Actie
8. pleisterwerk muur	Geen asbest	-
8.1 Code: 1	Mengmonster	-

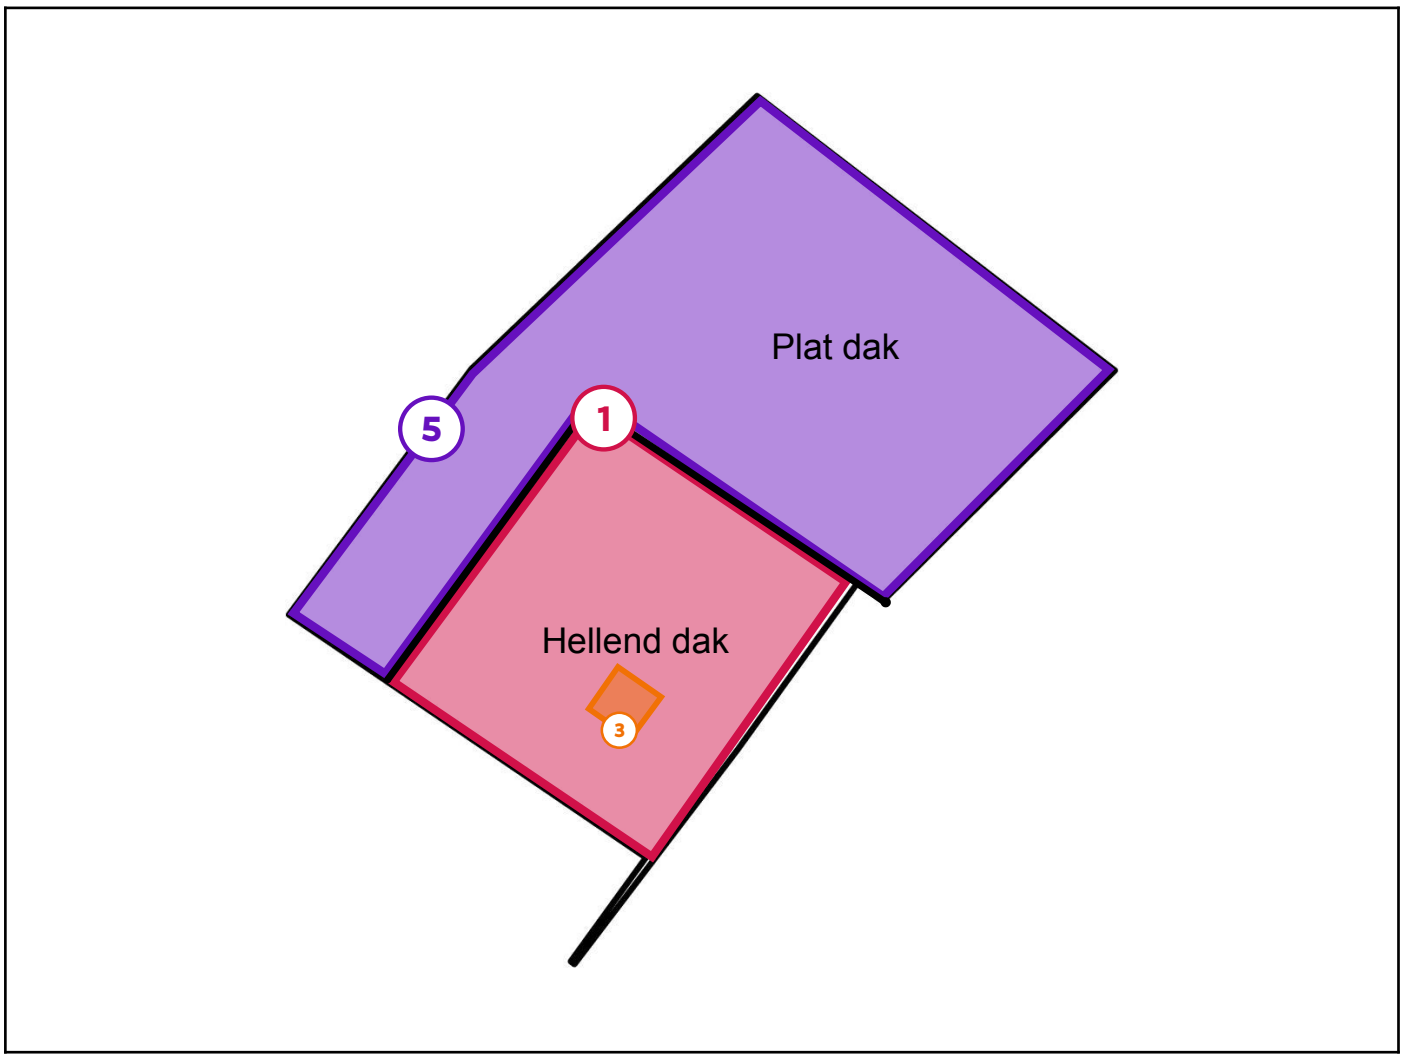
Plan 1.3: Dakenplan

Beschrijving	Type	Actie
1. asbestcement leien hellend dak	Asbestmateriaal	Dringend verwijderen
3. Rookgaskanaal	Asbestmateriaal	Verwijderen
5. EPDM plat dak	Advies	-

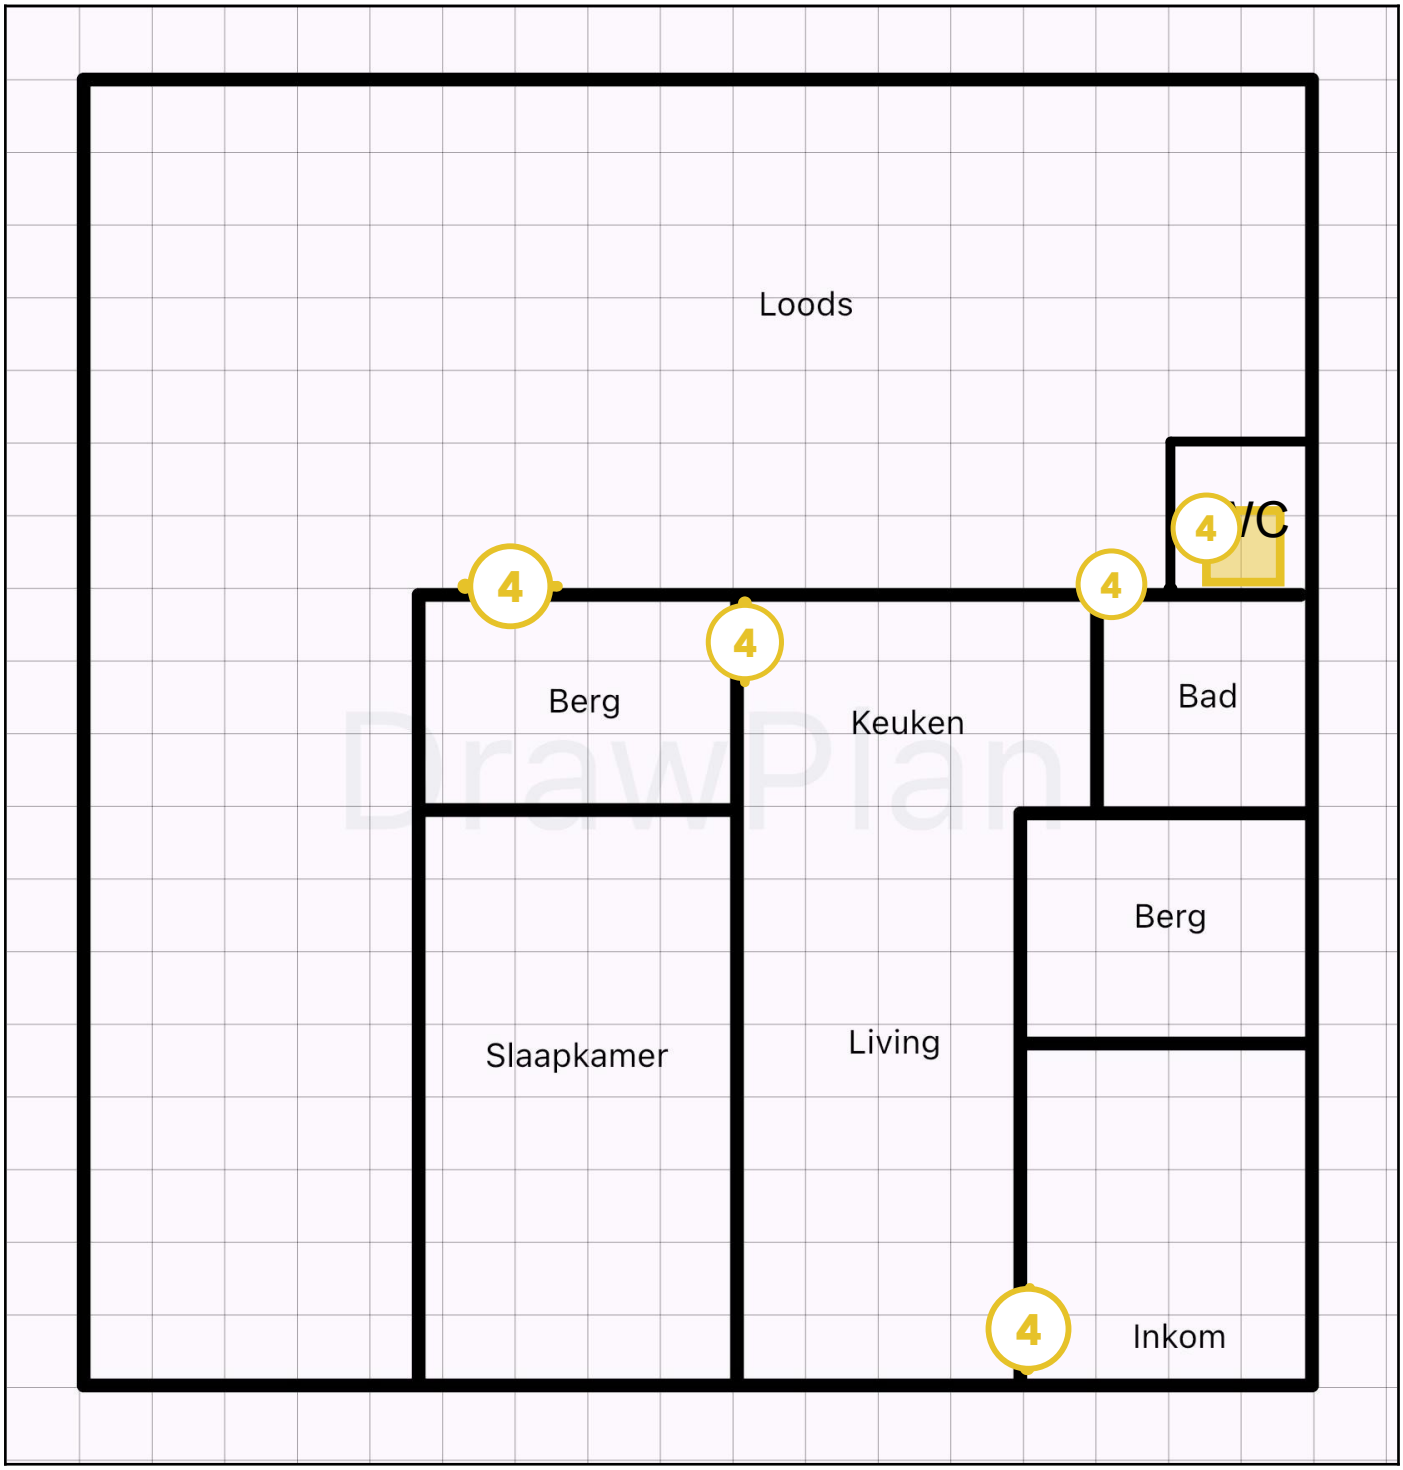
Plan 1.4: Gvl - bakeliet

Beschrijving	Type	Actie
4. Bakeliet stopcontacten en schakelaars	Asbestmateriaal	Zorgvuldig beheren

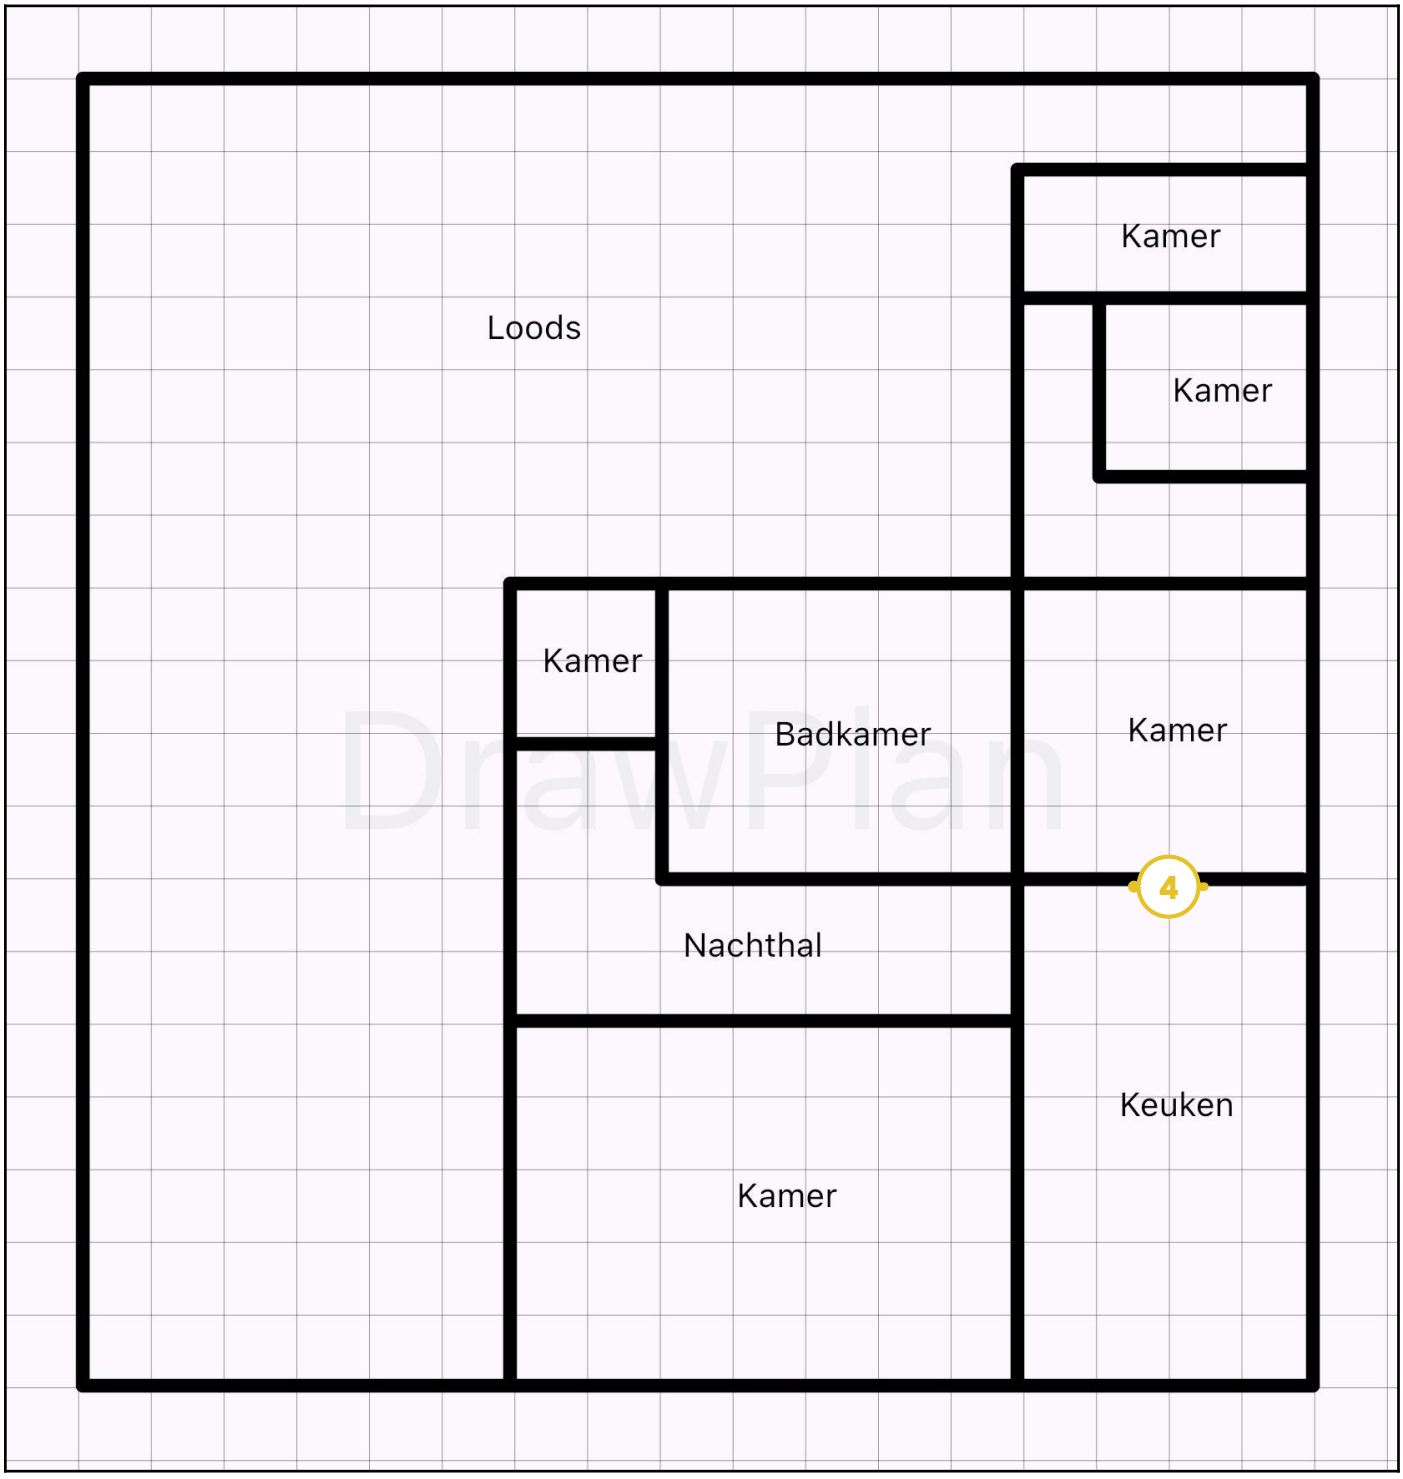
Plan 1.5: 1V - bakeliet

Beschrijving	Type	Actie
4. Bakeliet stopcontacten en schakelaars	Asbestmateriaal	Zorgvuldig beheren

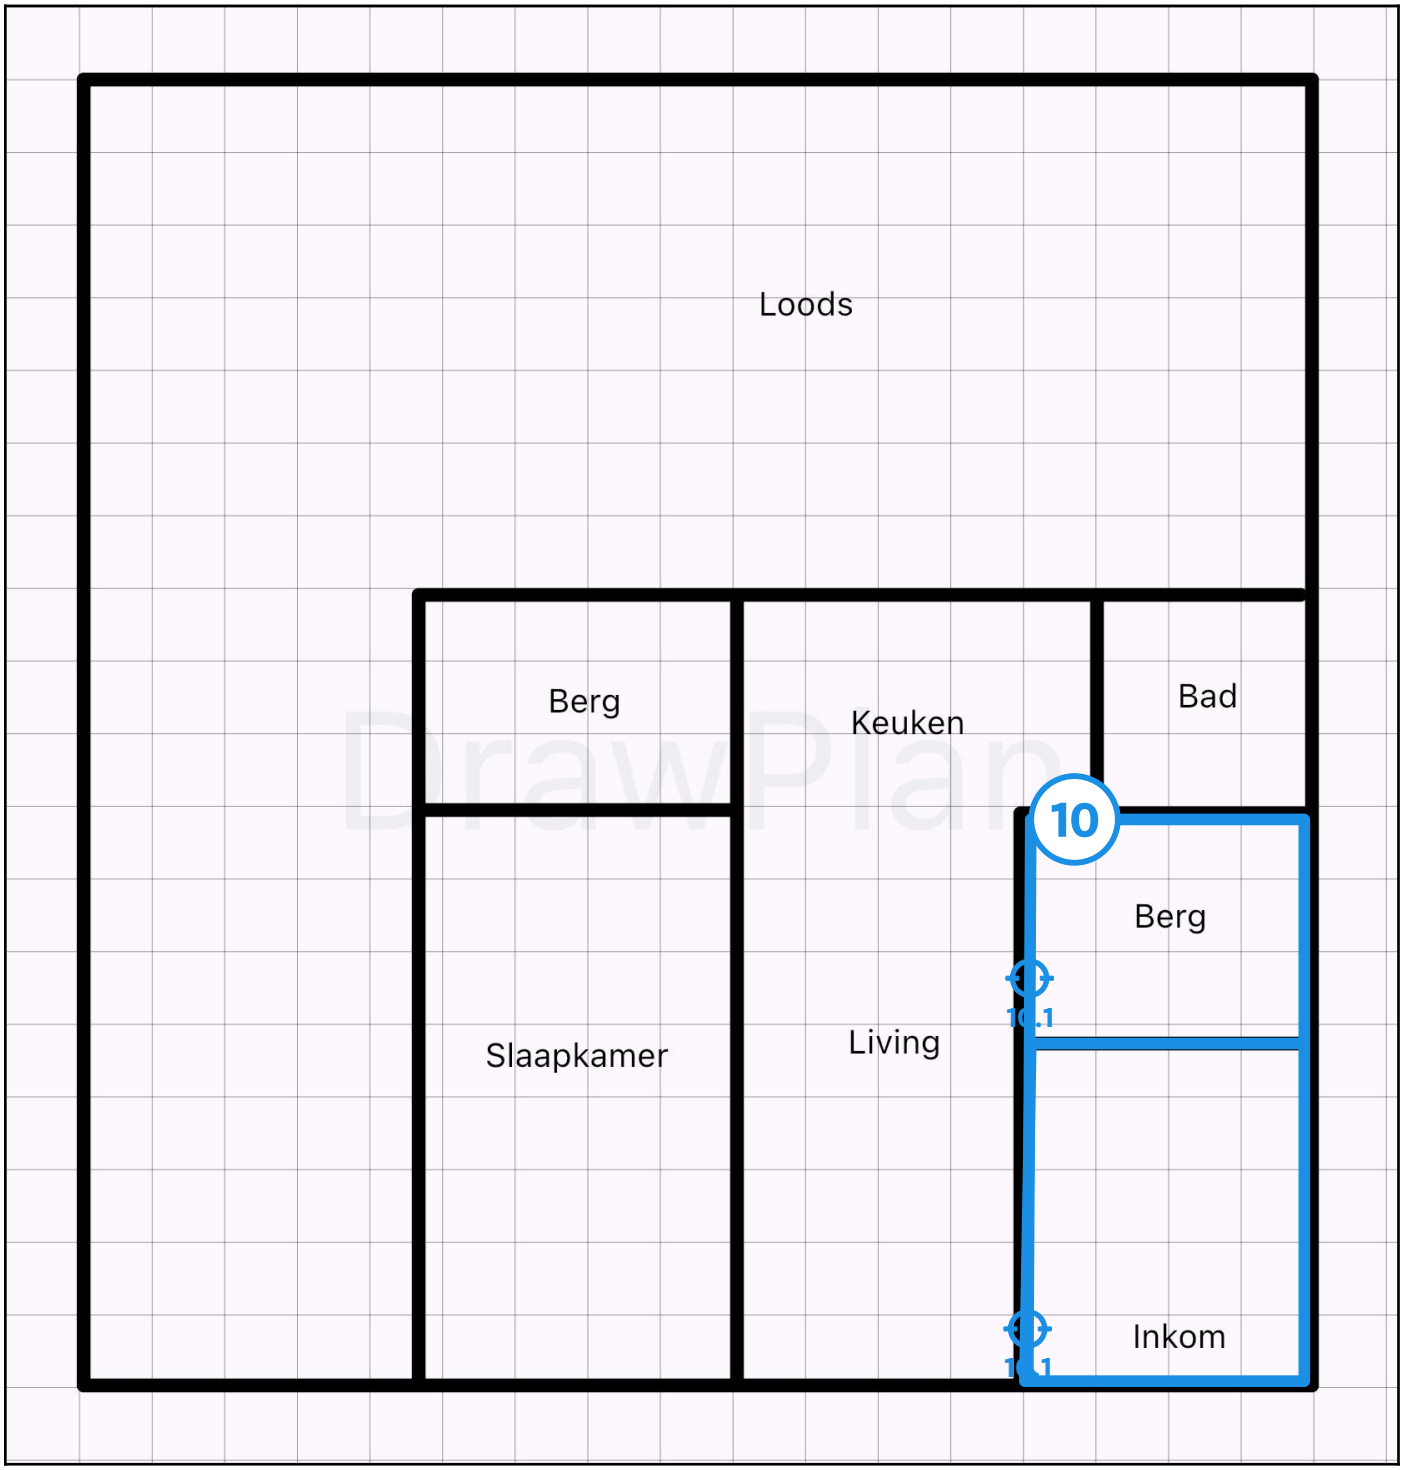
Plan 1.6: Gvl - cementering

Beschrijving	Type	Actie
10. Cementering	Geen asbest	-
10.1 Code: staal cementering	Mengmonster	-

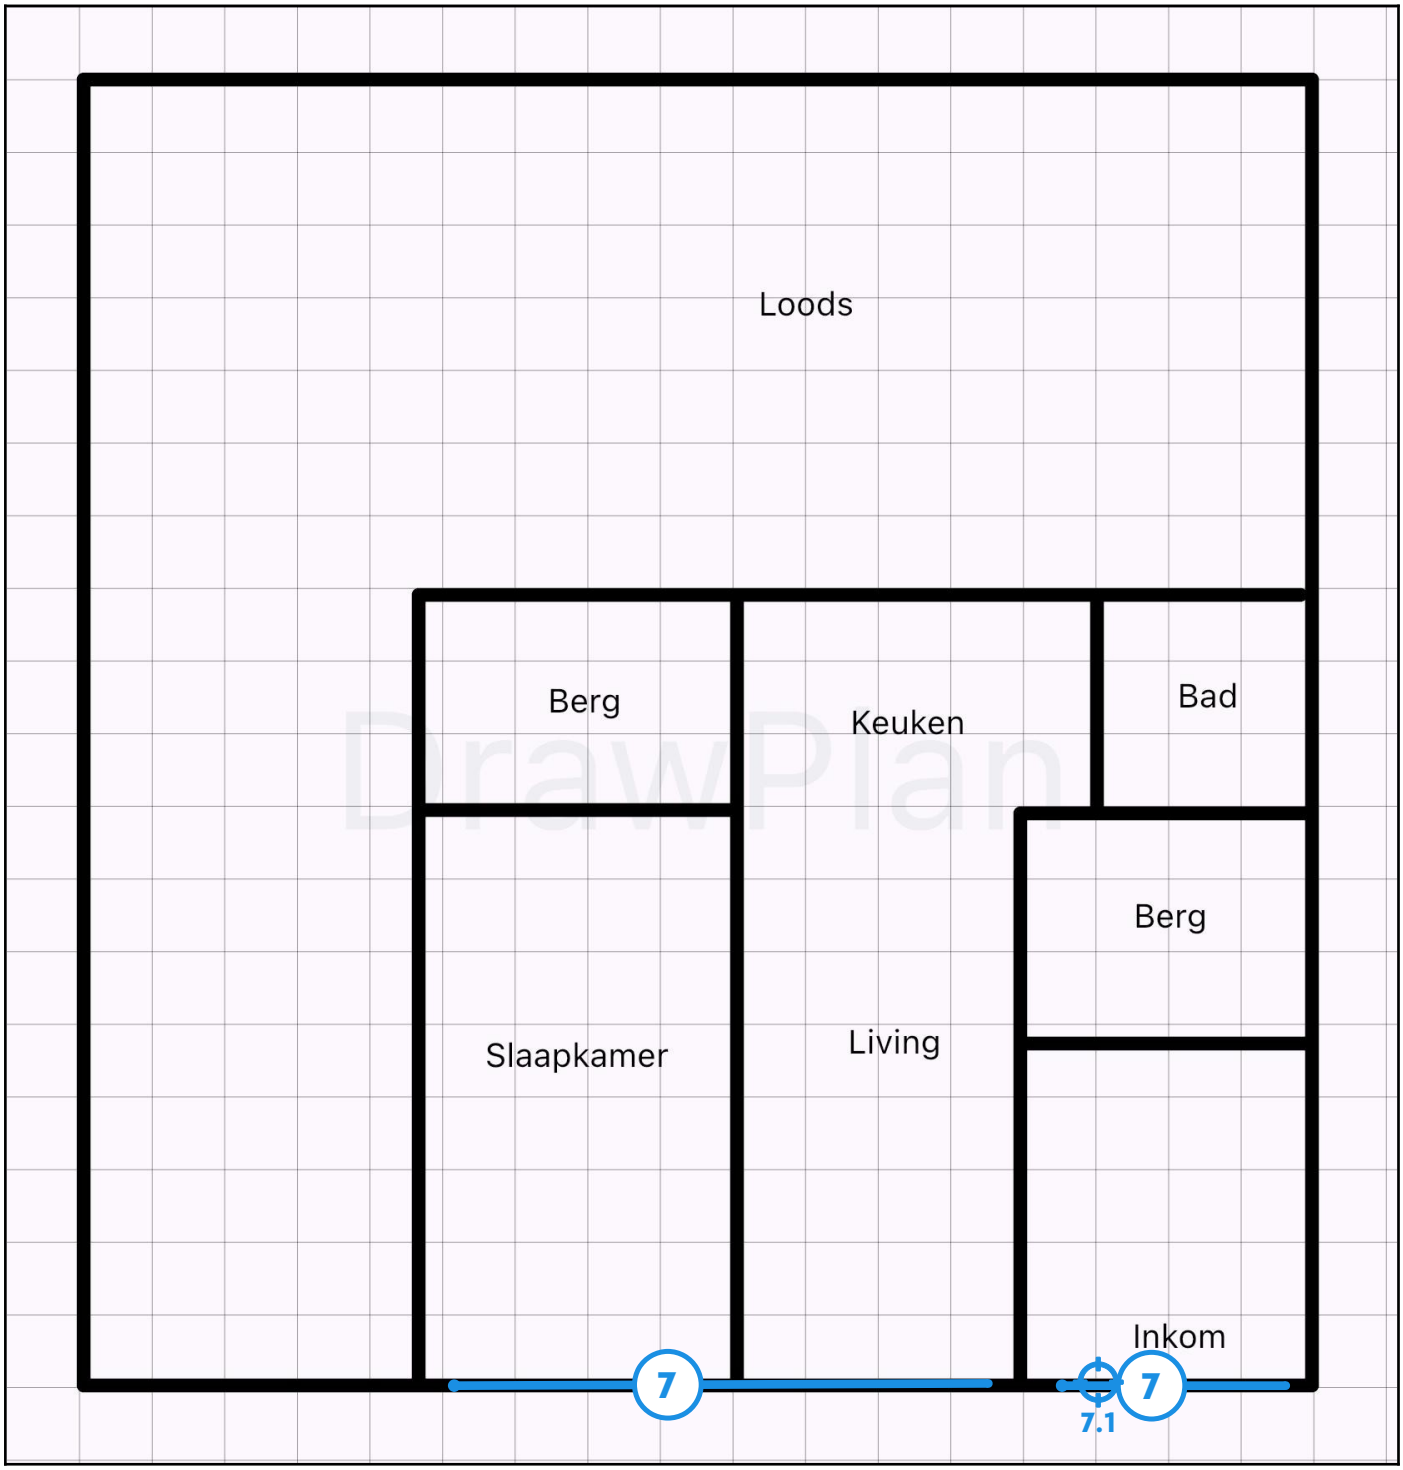
Plan 1.7: Gvl - Mastiek ramen

Beschrijving	Type	Actie
7. mastiek ramen woning	Geen asbest	-
7.1 Code: staal mastiek ramen	Puntmonster	-

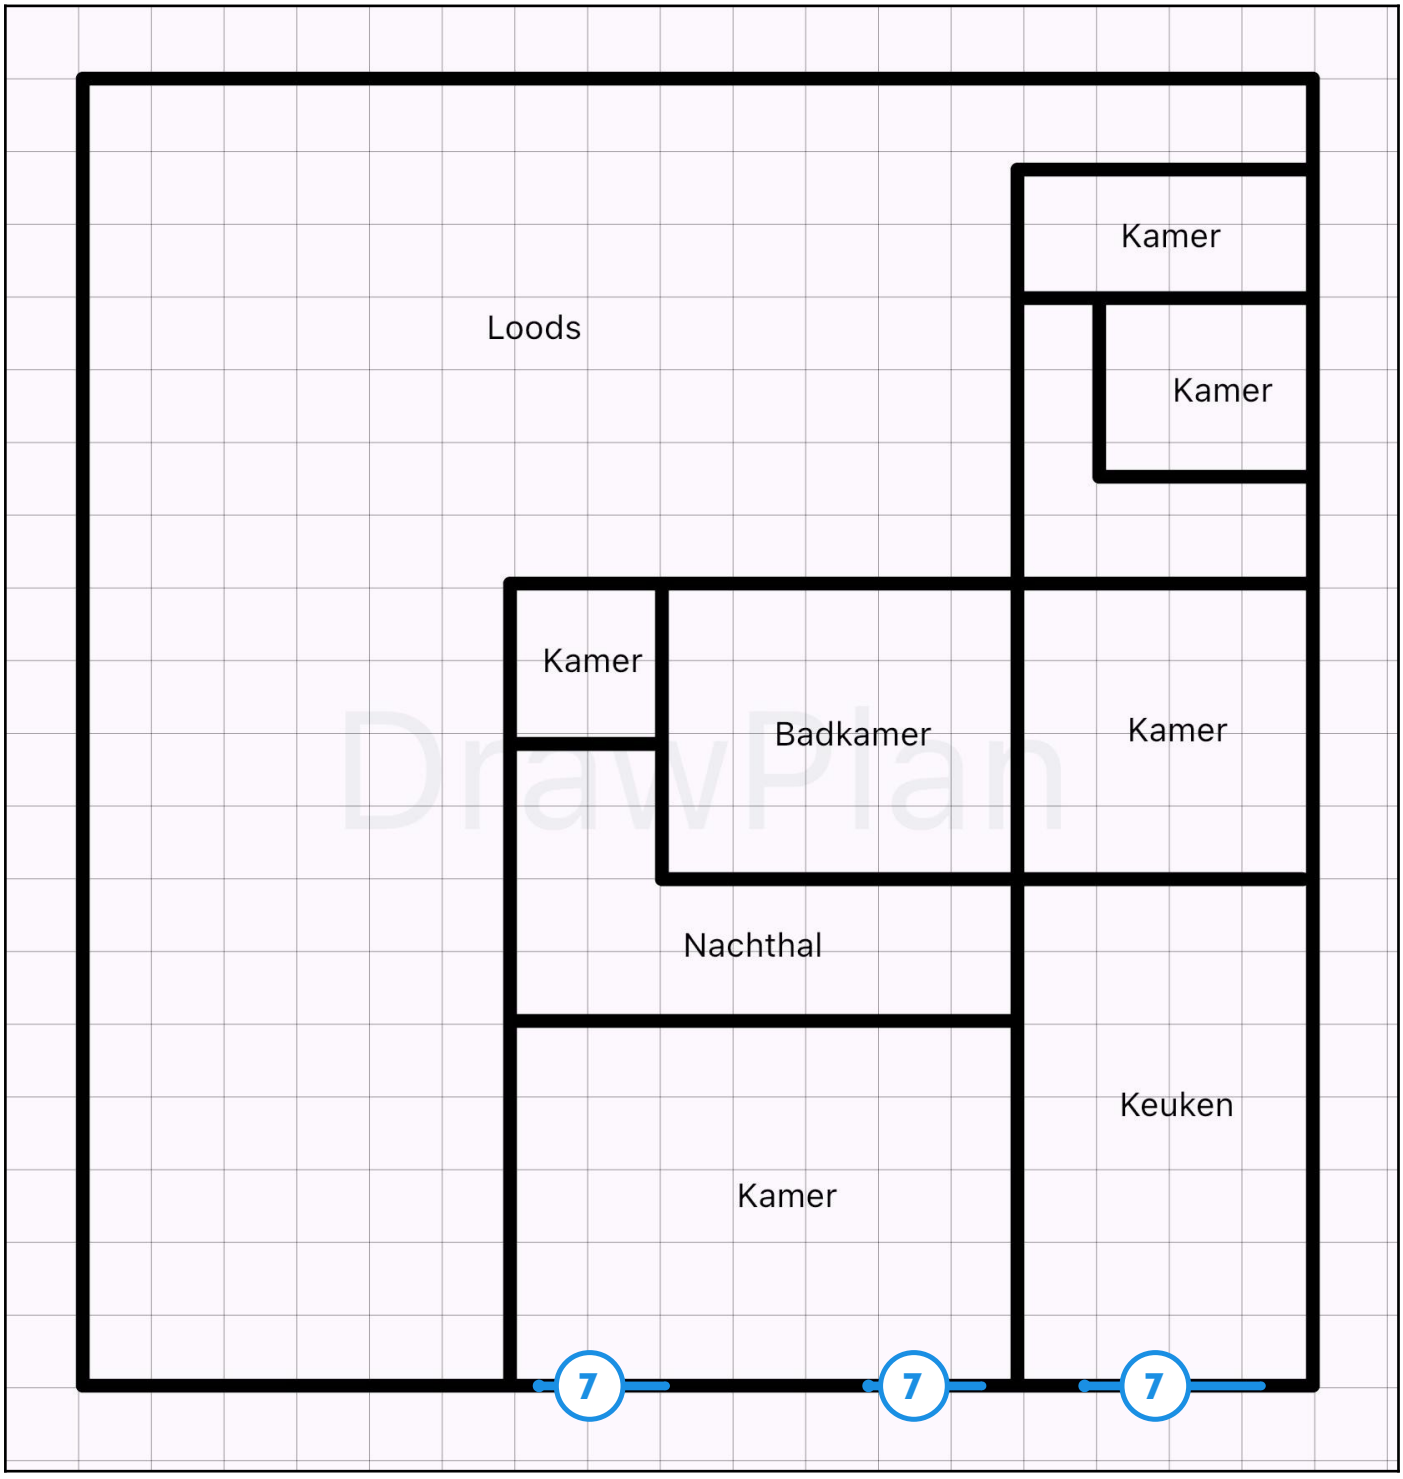
Plan 1.8: 1V - Mastiek ramen

Beschrijving	Type	Actie
7. mastiek ramen woning	Geen asbest	-

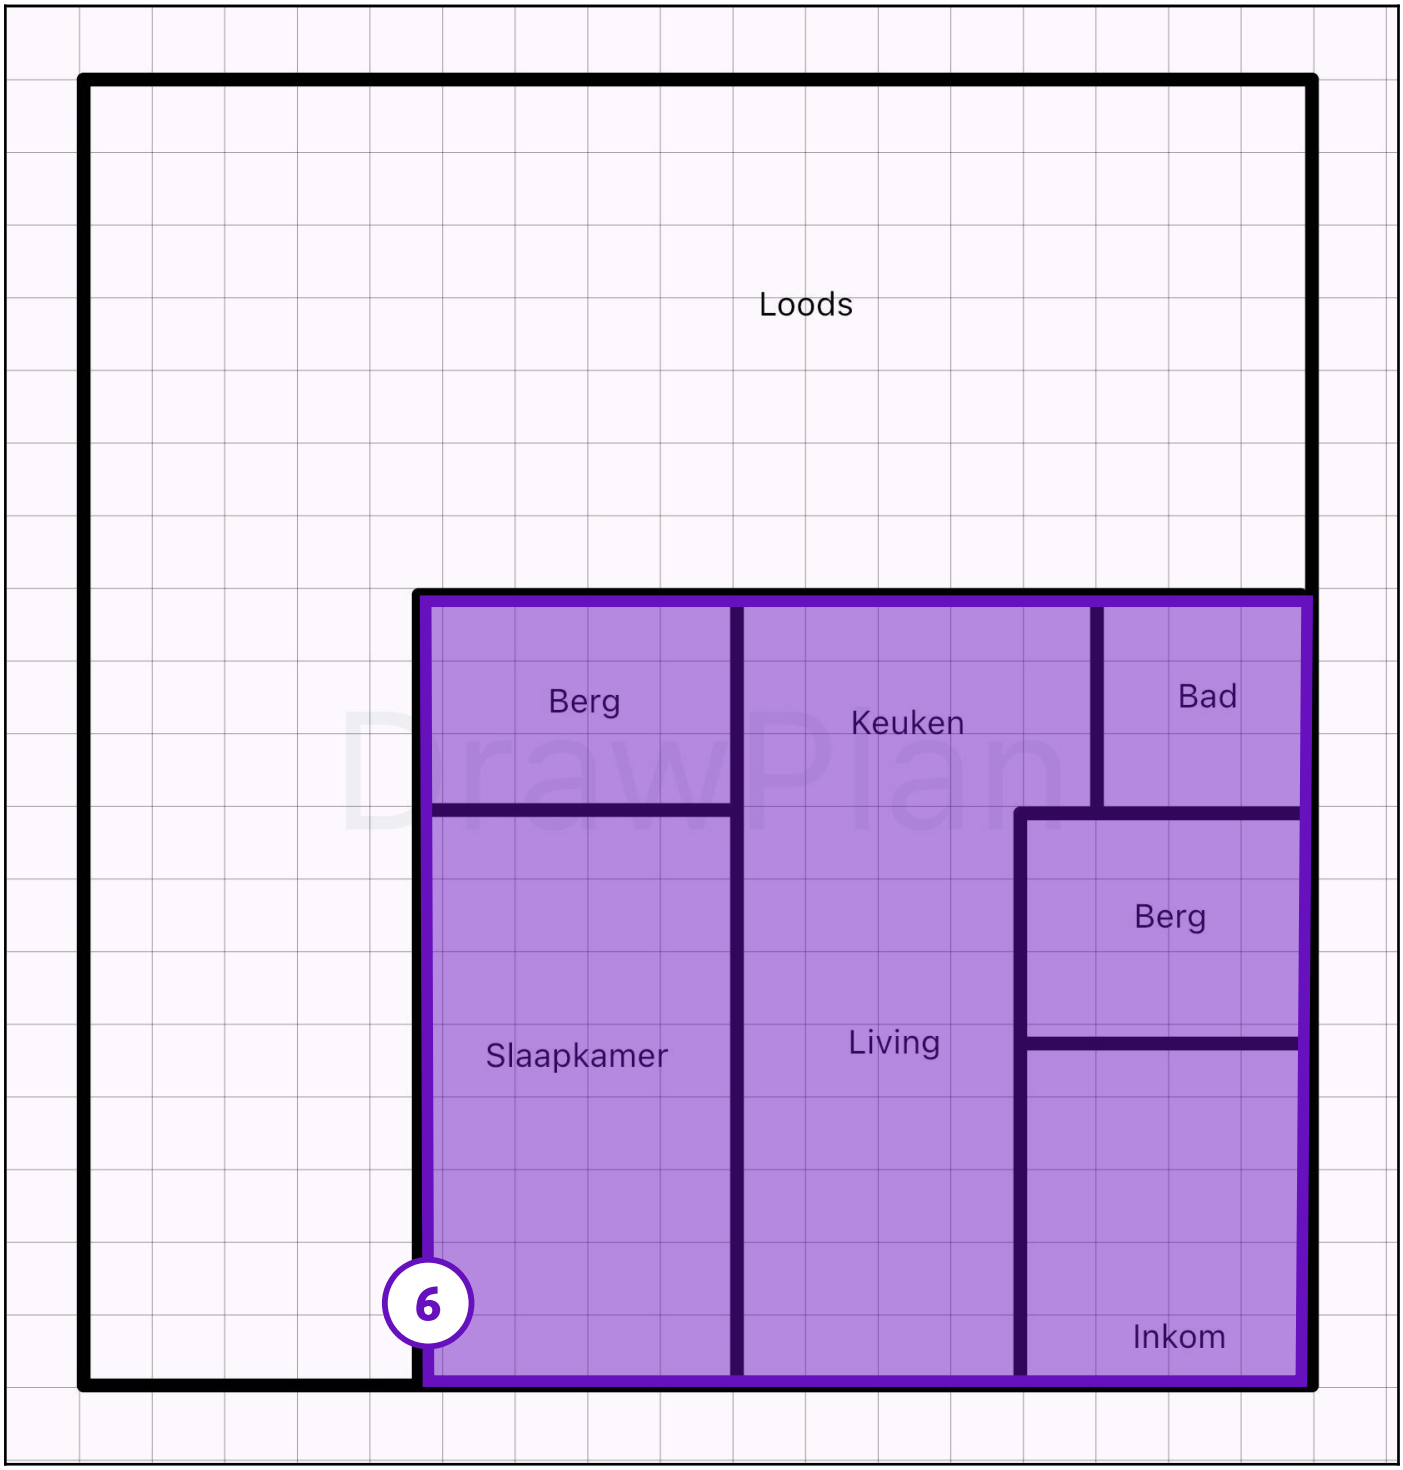
Plan 1.10: Gvl - pleister plafond

Beschrijving	Type	Actie
6. Geen staalname pleisterwerk plafond aanwezig.	Advies	-

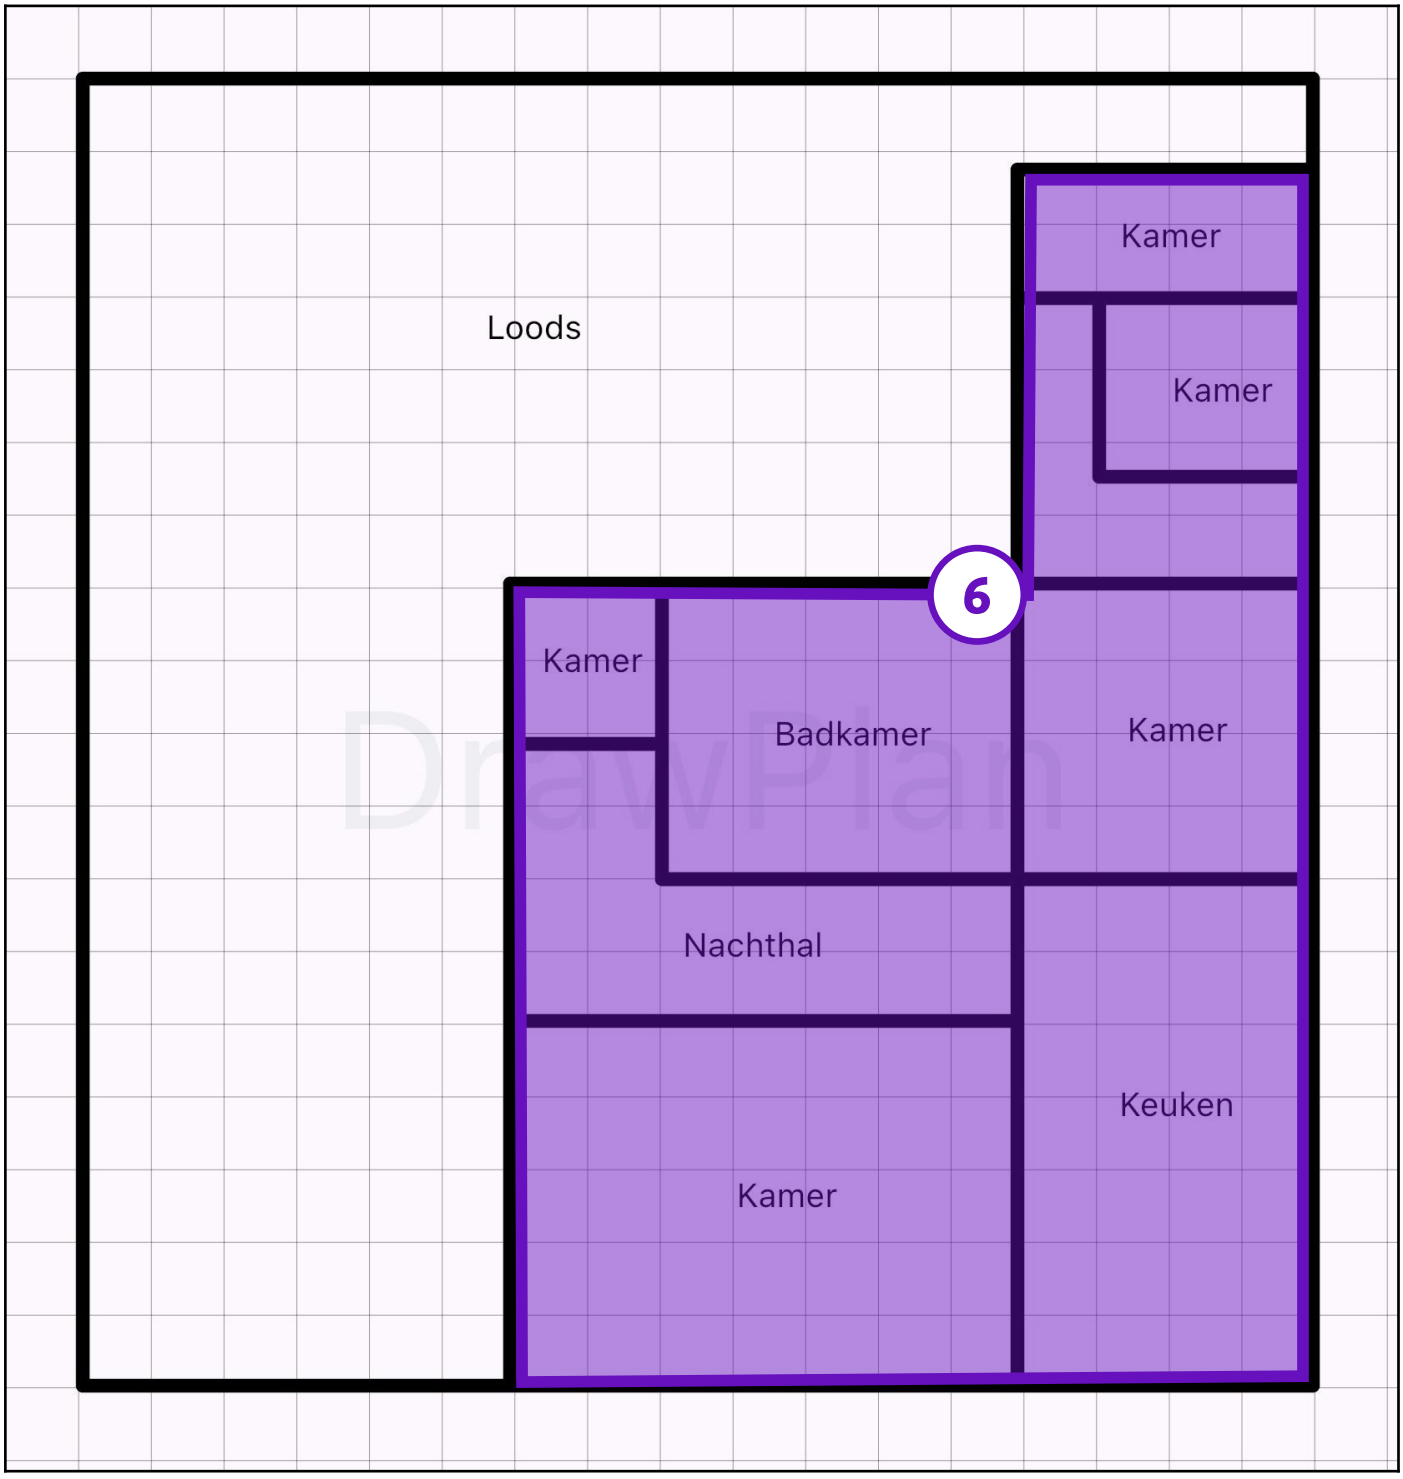
Plan 1.11: 1V - pleisterwerk plafond

Beschrijving	Type	Actie
6. Geen staalname pleisterwerk plafond aanwezig.	Advies	-

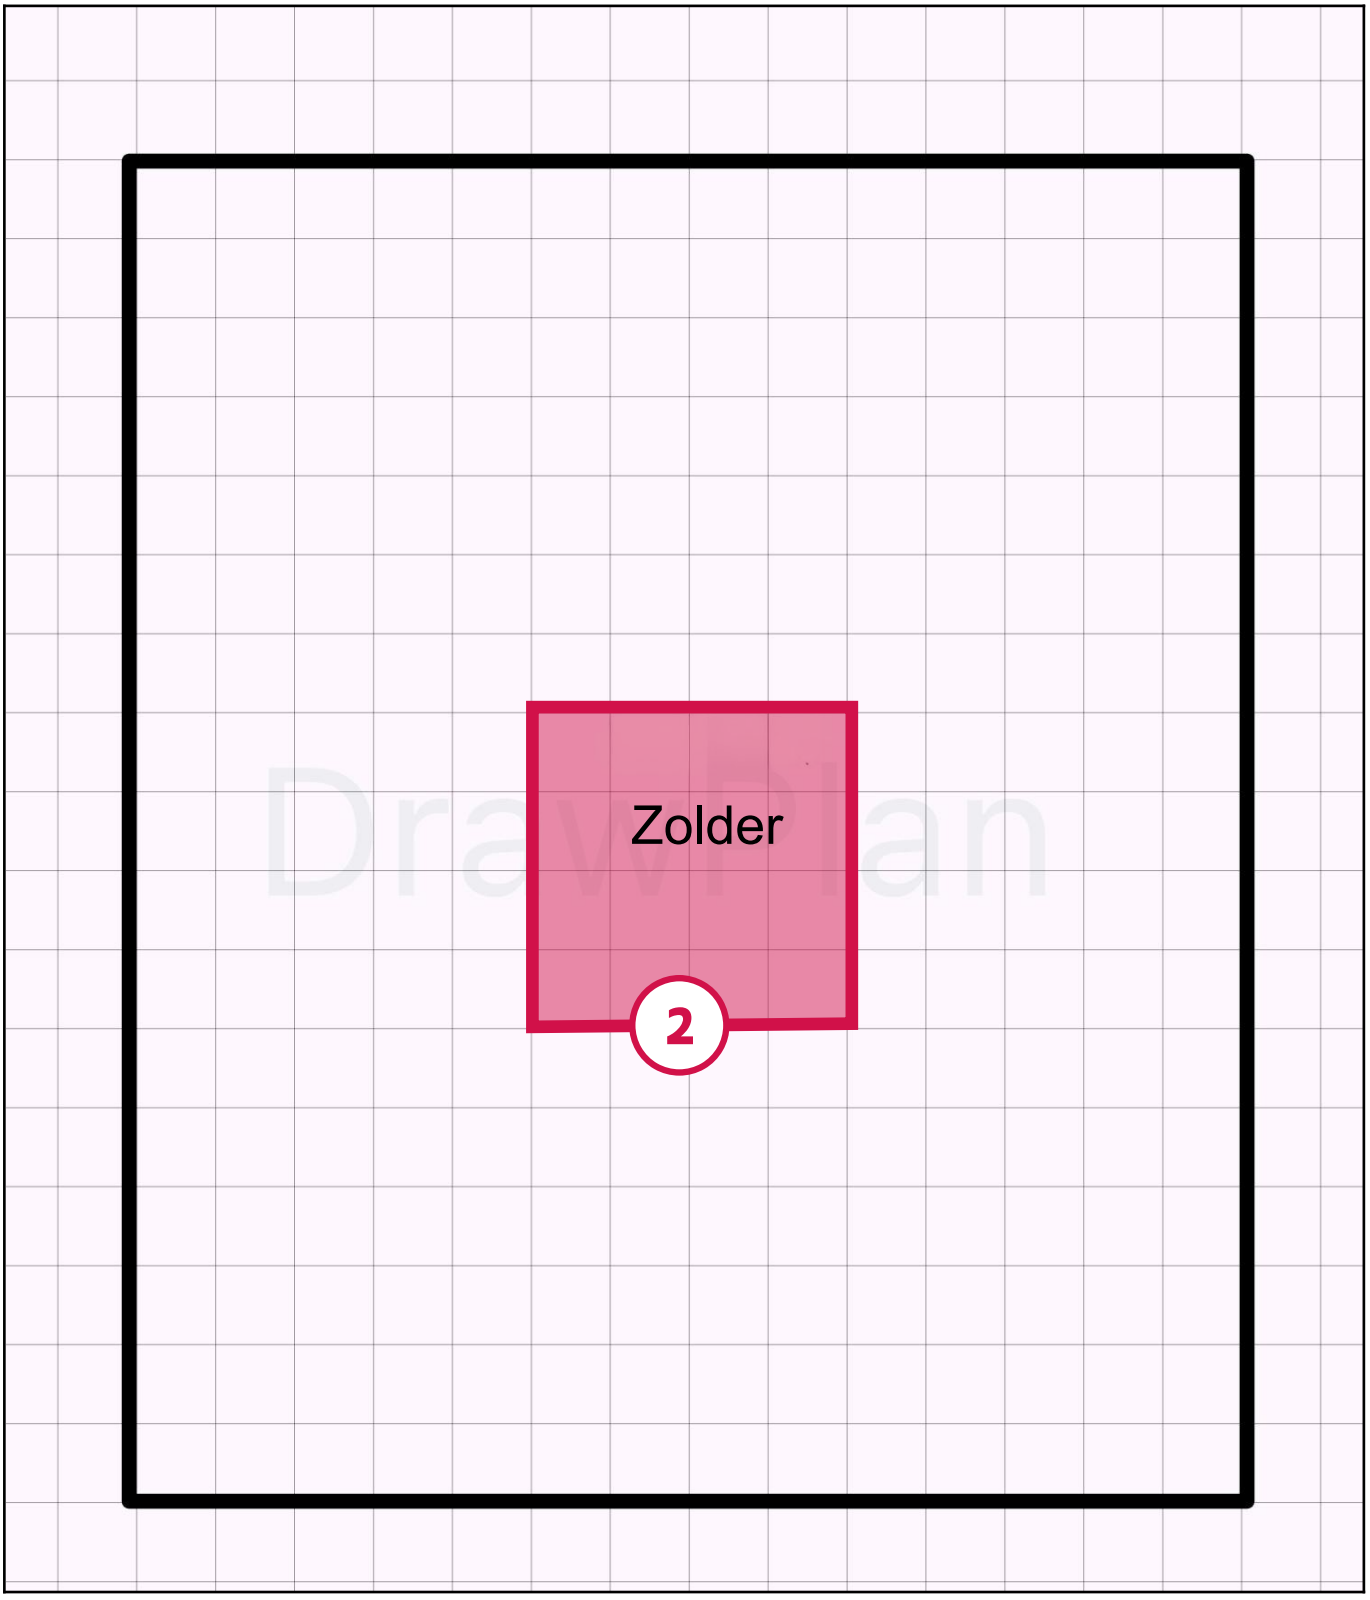
Plan 1.12: Zolder

2. rookgaskanaal + lei zolder	Asbestmateriaal	Dringend verwijderen

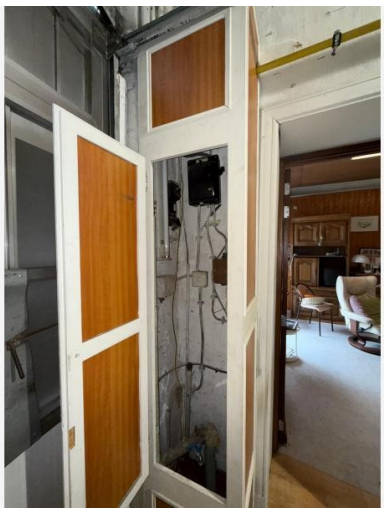
Fiche 4: Bakeliet stopcontacten en schakelaars

Eindbeoordeling materiaalrisico	Laag materiaalrisico en/of verlaagde kans op vezelvrijgave

Gebondenheid	Categorie 1: hechtgebonden in oorsprong
Asbestsoort (vezeltype)	Crocidoliet aanwezig
Asbestconcentratie	Laag (< 50%)
Afschermingsgraad van het gehele materiaal	Geheel of deels (ook) vrij aan de binnenlucht
Toestand van het materiaal	Onbeschadigd, niet verweerd

Zorgvuldig beheren

- Zorg voor een veilig beheer. Vermijd het beschadigen van het asbestmateriaal. Controleer de toestand jaarlijks op wijzigingen.
- Voer bijkomende staalname(s) uit.

- Eenvoudige handelingen: mag via doe-het-zelf of door werknemer(s) met opleidingsattest eenvoudige handelingen
  Bakelietelementen met laag percentage asbest die niet beschadigd zijn. Zijn eenvoudig te verwijderen zonder beschadigen met schroefverbindingen. Laten verwijderen door elektriciteitsmaatschappij en op hun beurt laten vervangen door niet-asbestverdachte teller.
