Asbestinventarisattest

Zoutleeuwstraat 13, 3404 Landen

Attestnummer : **20251028-000205.000**
Uitgegeven op : **28.10.2025**
Geldig tot : **28.10.2030**

Niet-asbestveilig

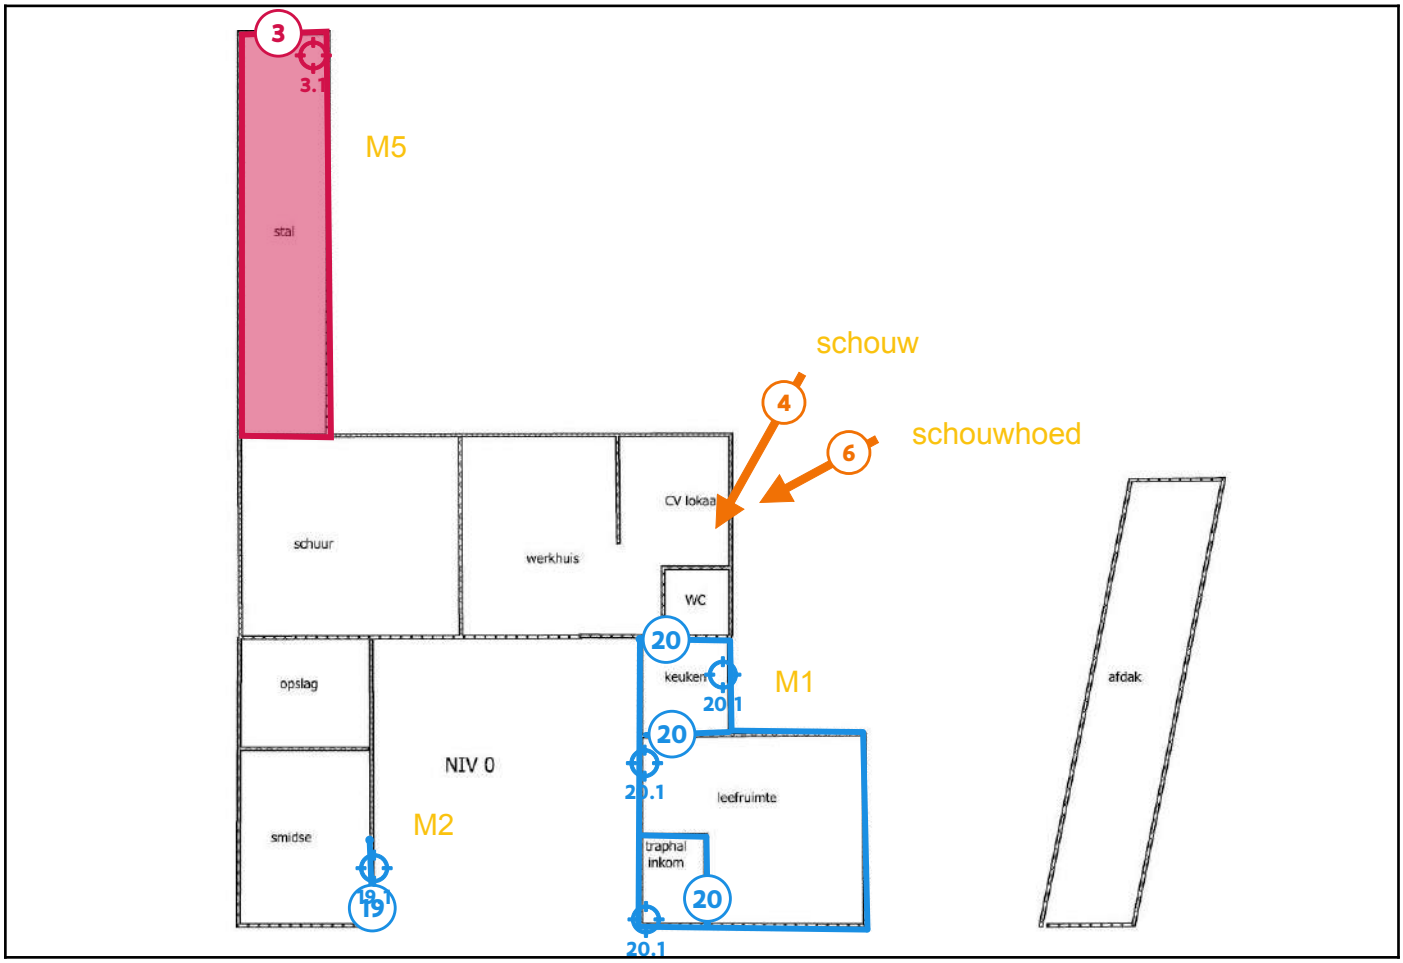
Plan 1.1: niv 0

Beschrijving	Type	Actie
3. golfplaten dak stal	Asbestmateriaal	Dringend verwijderen
3.1 Code: M5 golfplaat	Puntmonster	-
4. schouw CV	Asbestmateriaal	Verwijderen
6. schouwhoed	Asbestmateriaal	Verwijderen
19. stopverf raam smidse	Geen asbest	-
19.1 Code: M2 stopverf	Puntmonster	-
20. wandpleister	Geen asbest	-
20.1 Code: M1 wandpleister	Mengmonster	-

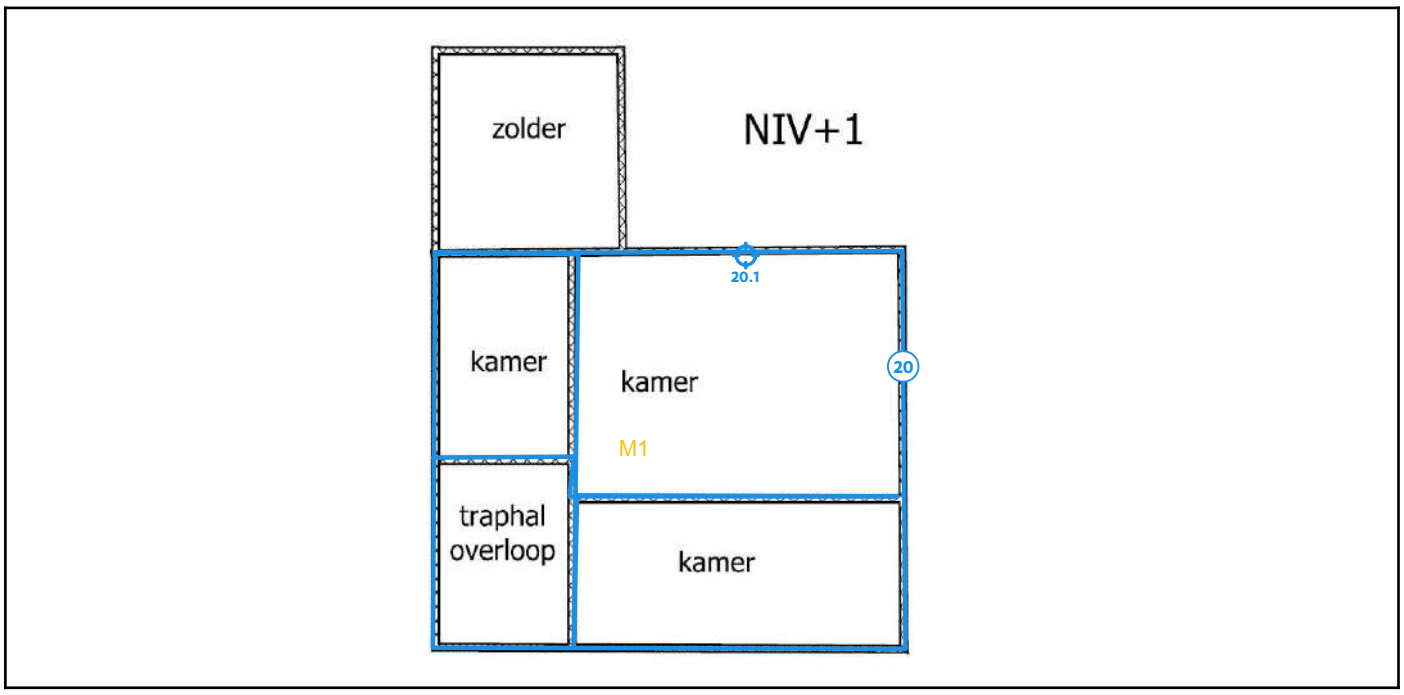
Plan 1.2: niv+1

Beschrijving	Type	Actie
20. wandpleister	Geen asbest	-
20.1 Code: M1 wandpleister	Mengmonster	-

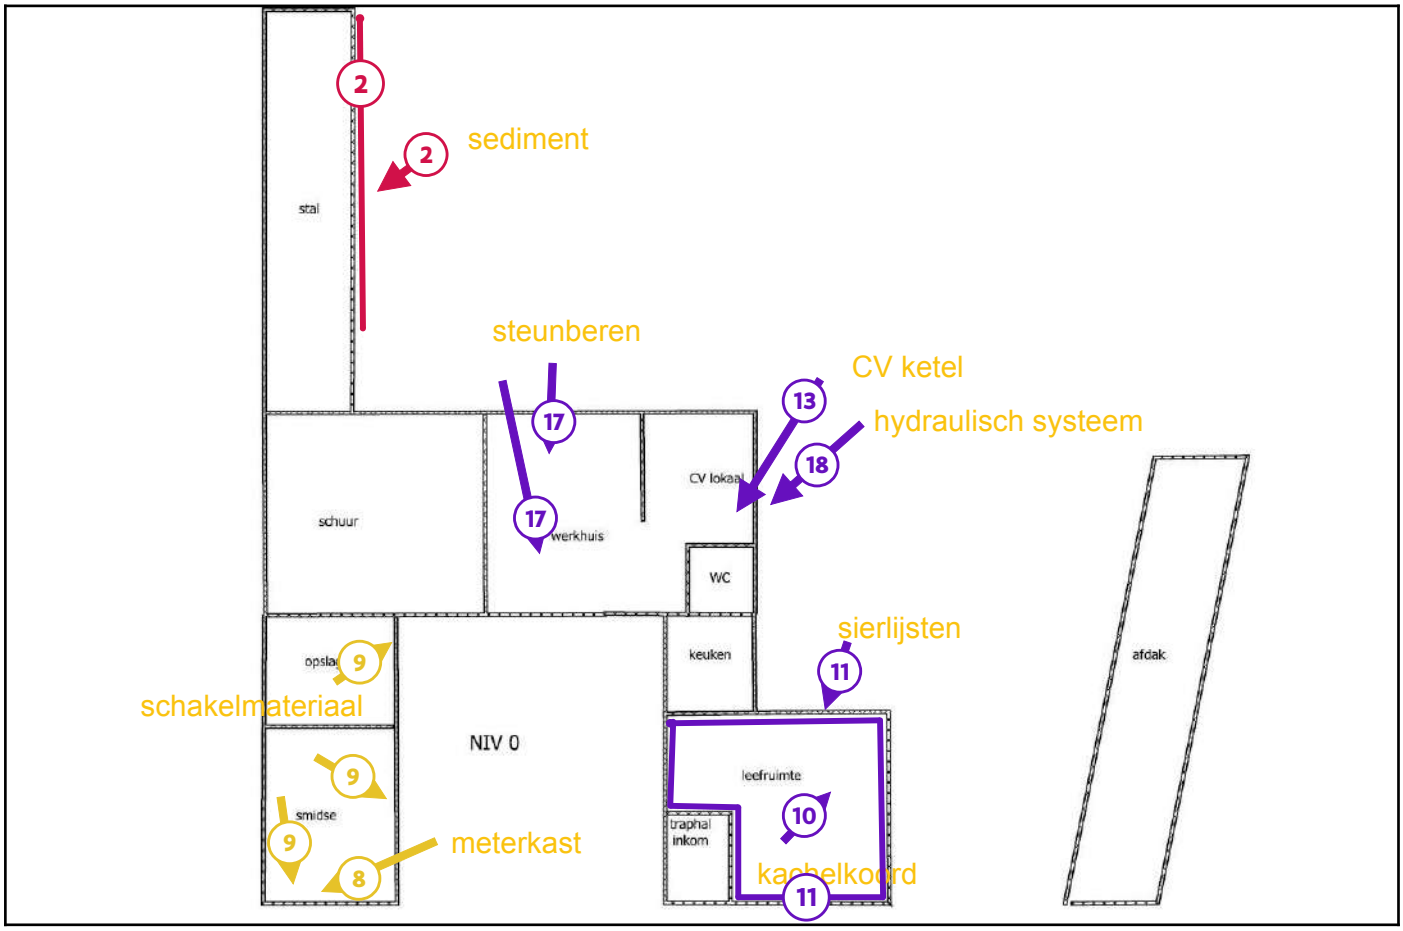
Plan 1.3: niv 0

Beschrijving	Type	Actie
2. sediment dakgoot stal	Asbestmateriaal	Dringend verwijderen
8. elektrische installatie netwerkbeheerder	Asbestmateriaal	Zorgvuldig beheren
9. elektrische installatie (schakelmateriaal)	Asbestmateriaal	Zorgvuldig beheren
10. kachelkoord	Advies	-
11. sierlijsten niv0 en niv+1	Advies	-
13. CV ketel	Advies	-
17. steunberen in werkhuis	Advies	-
18. hydraulisch systeem CV	Advies	-

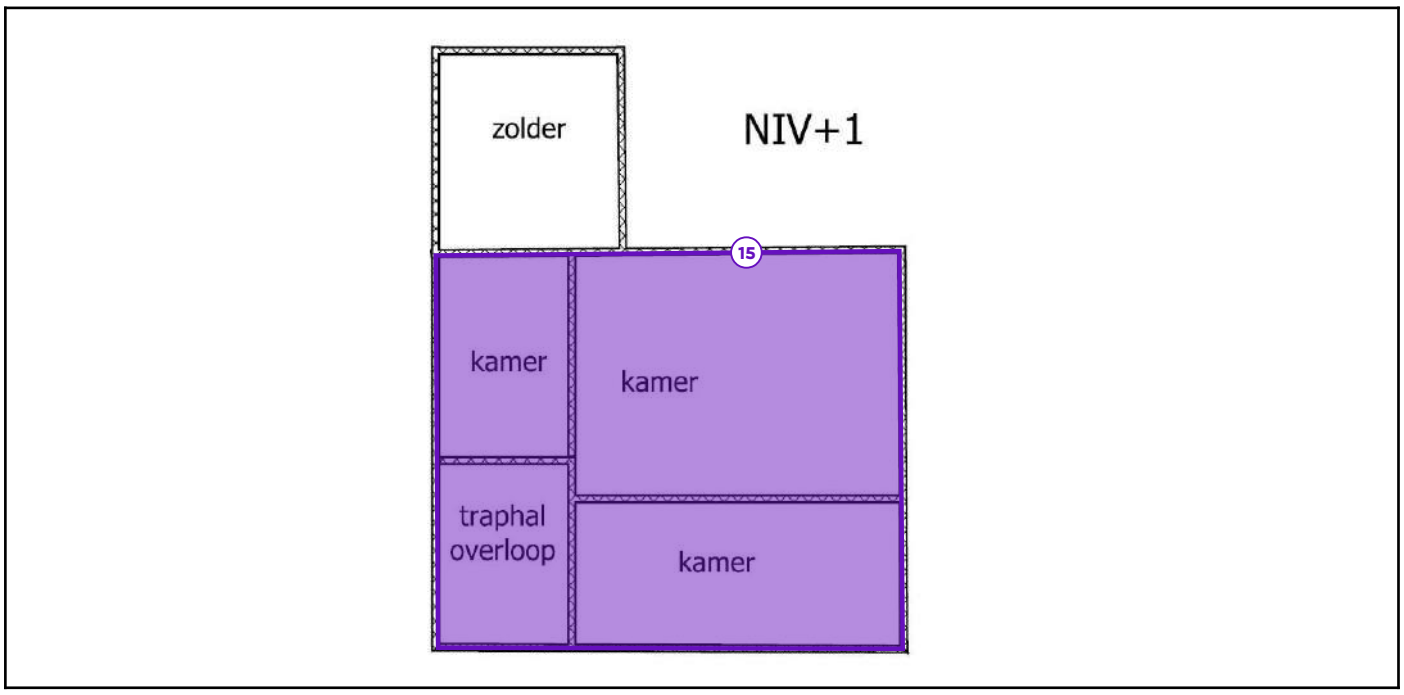
Plan 1.4: niv+1

Beschrijving	Type	Actie
15. vloer niv+1 en niv+2	Advies	-

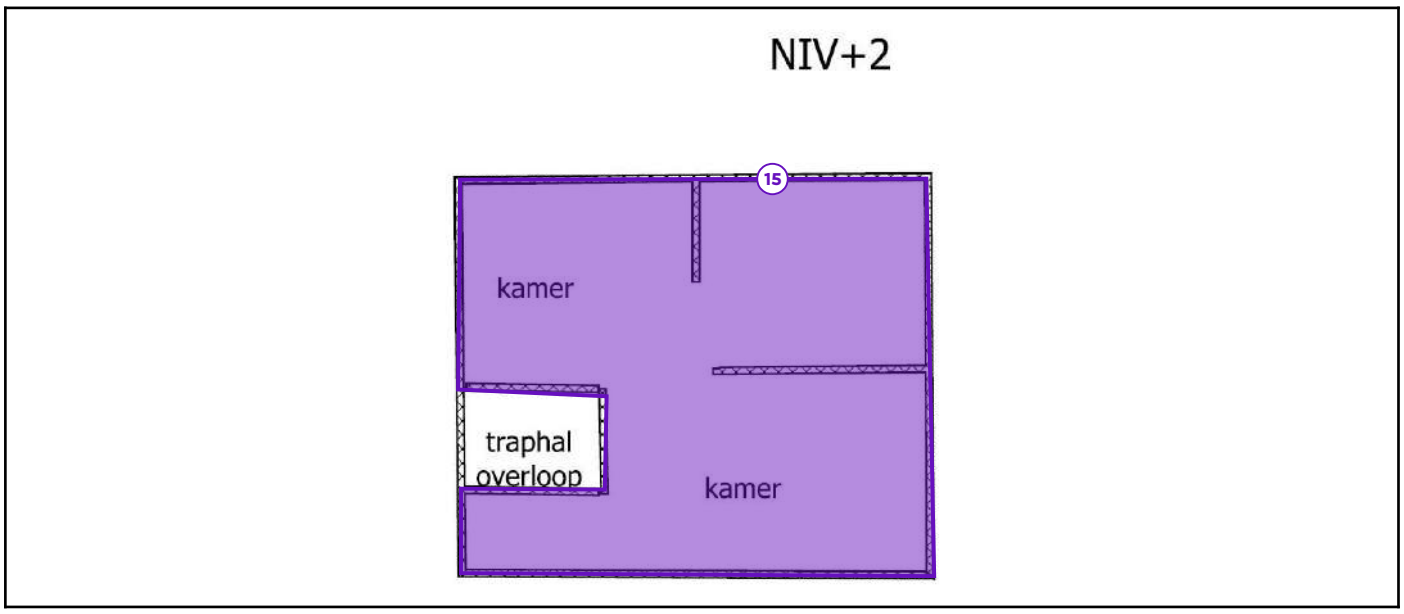
Plan 1.5: niv+2

Beschrijving	Type	Actie
15. vloer niv+1 en niv+2	Advies	-

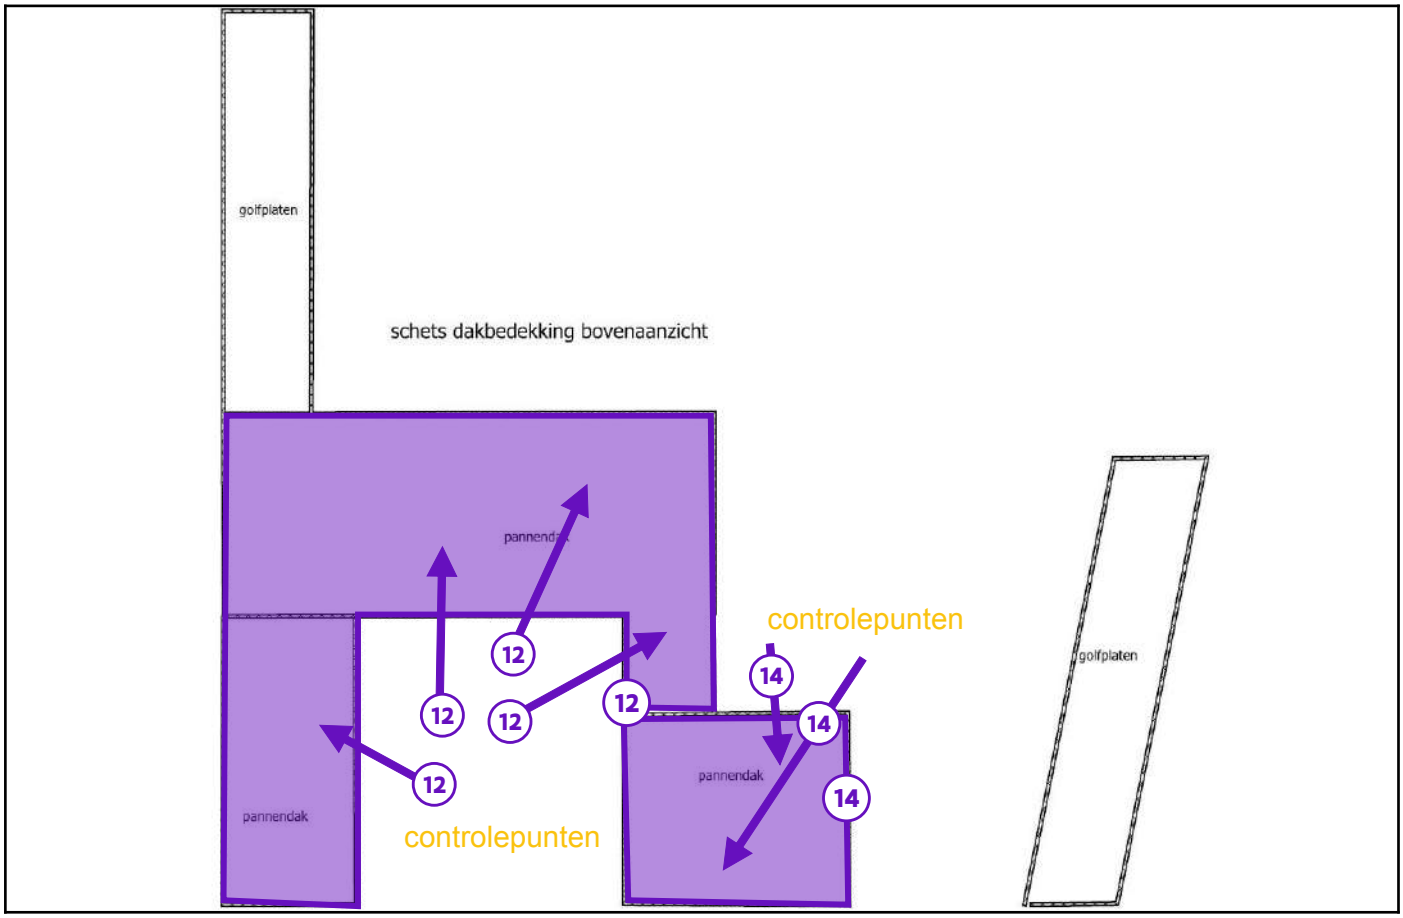
Plan 1.6: schets dakbedekking bovenaanzicht

Beschrijving	Type	Actie
12. onderdak schuur en smidse	Advies	-
14. onderdak woning	Advies	-

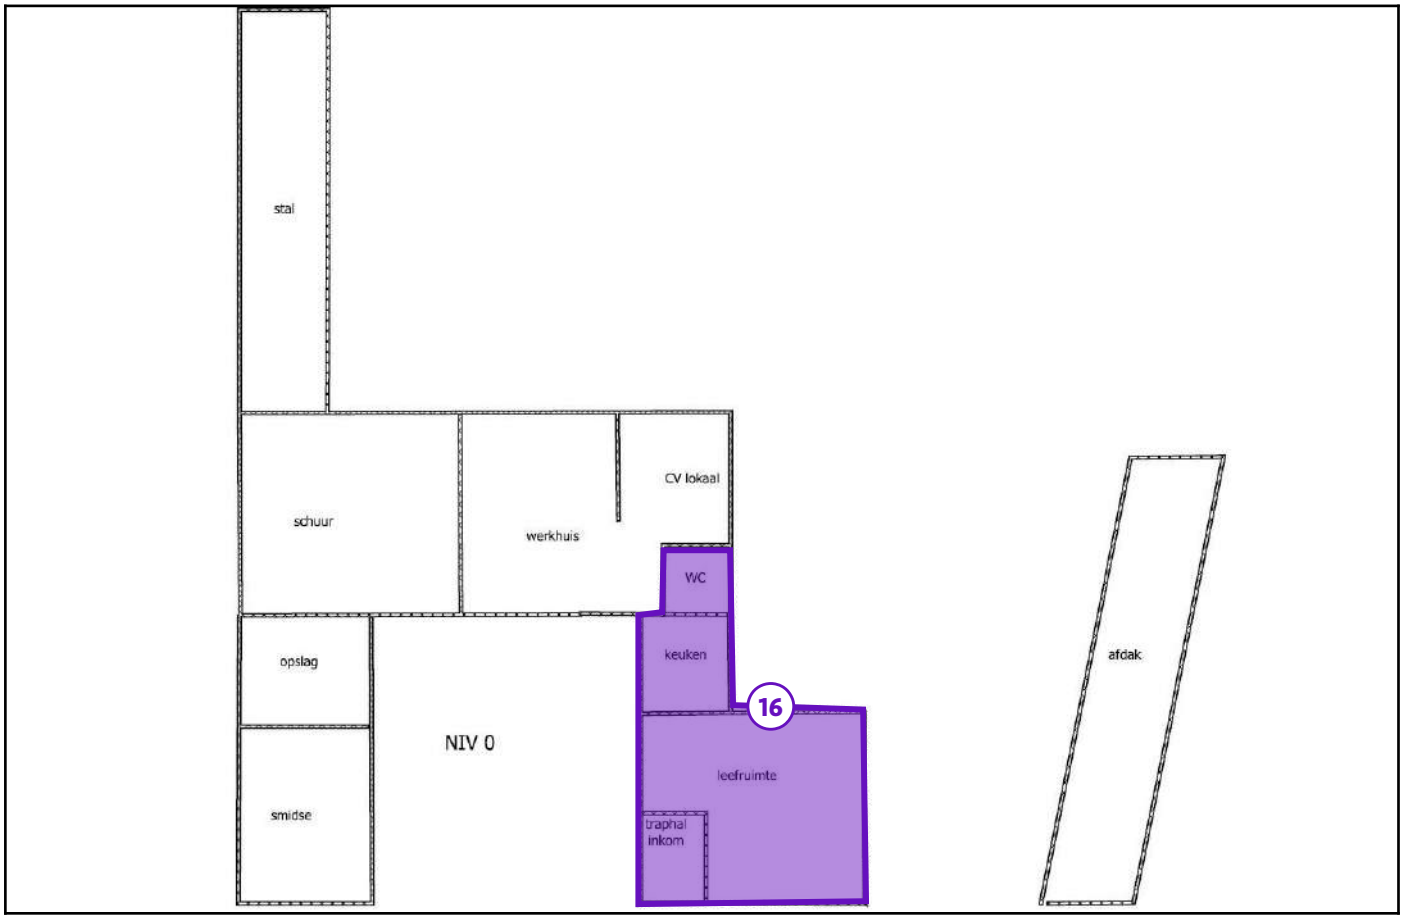
Plan 1.7: niv 0

Beschrijving	Type	Actie
16. plafondafwerking woning	Advies	-

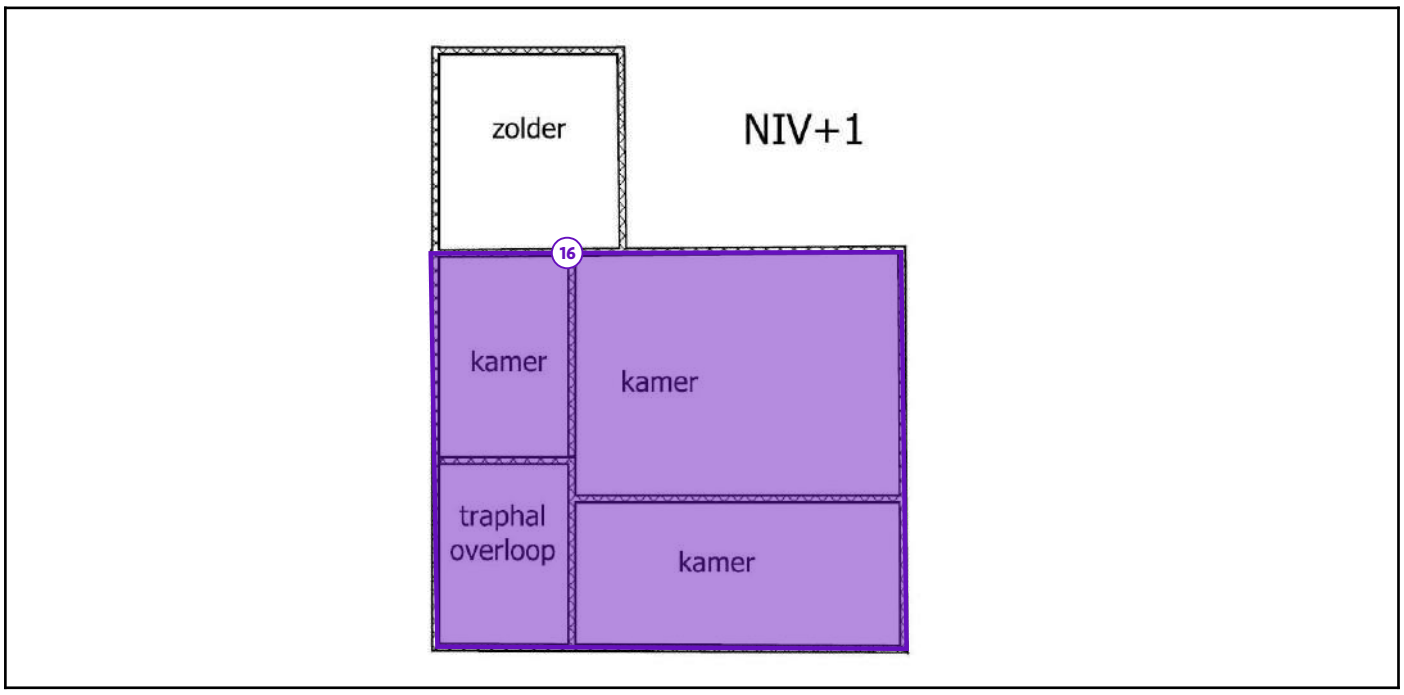
Plan 1.8: niv+1

Beschrijving	Type	Actie
16. plafondafwerking woning	Advies	-

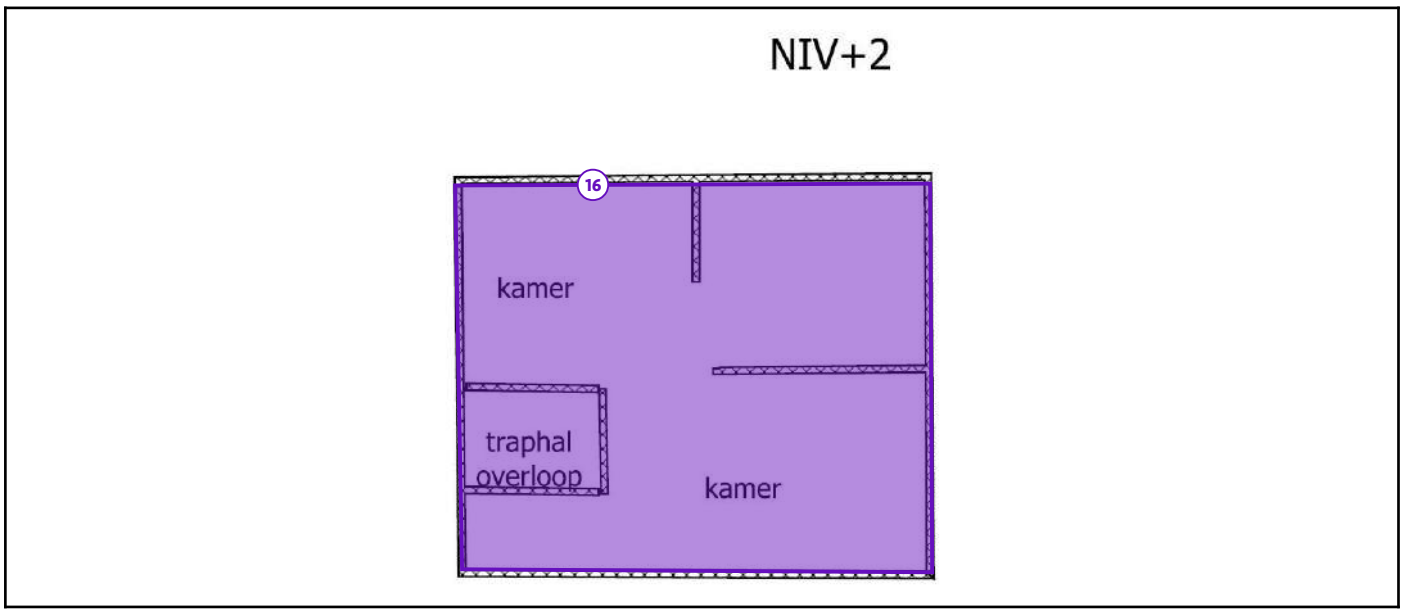
Plan 1.9: niv+2

Beschrijving	Type	Actie
16. plafondafwerking woning	Advies	-

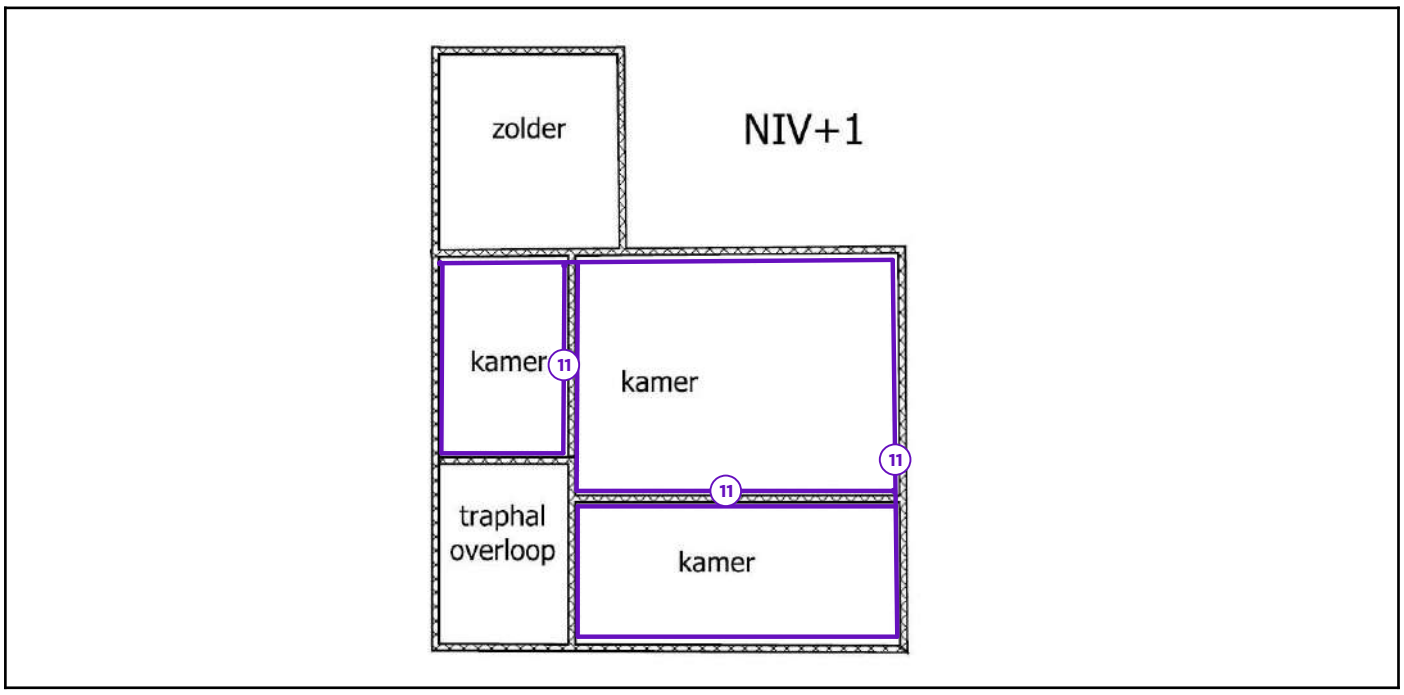
Plan 1.10: niv+1

Beschrijving	Type	Actie
11. sierlijsten niv0 en niv+1	Advies	-

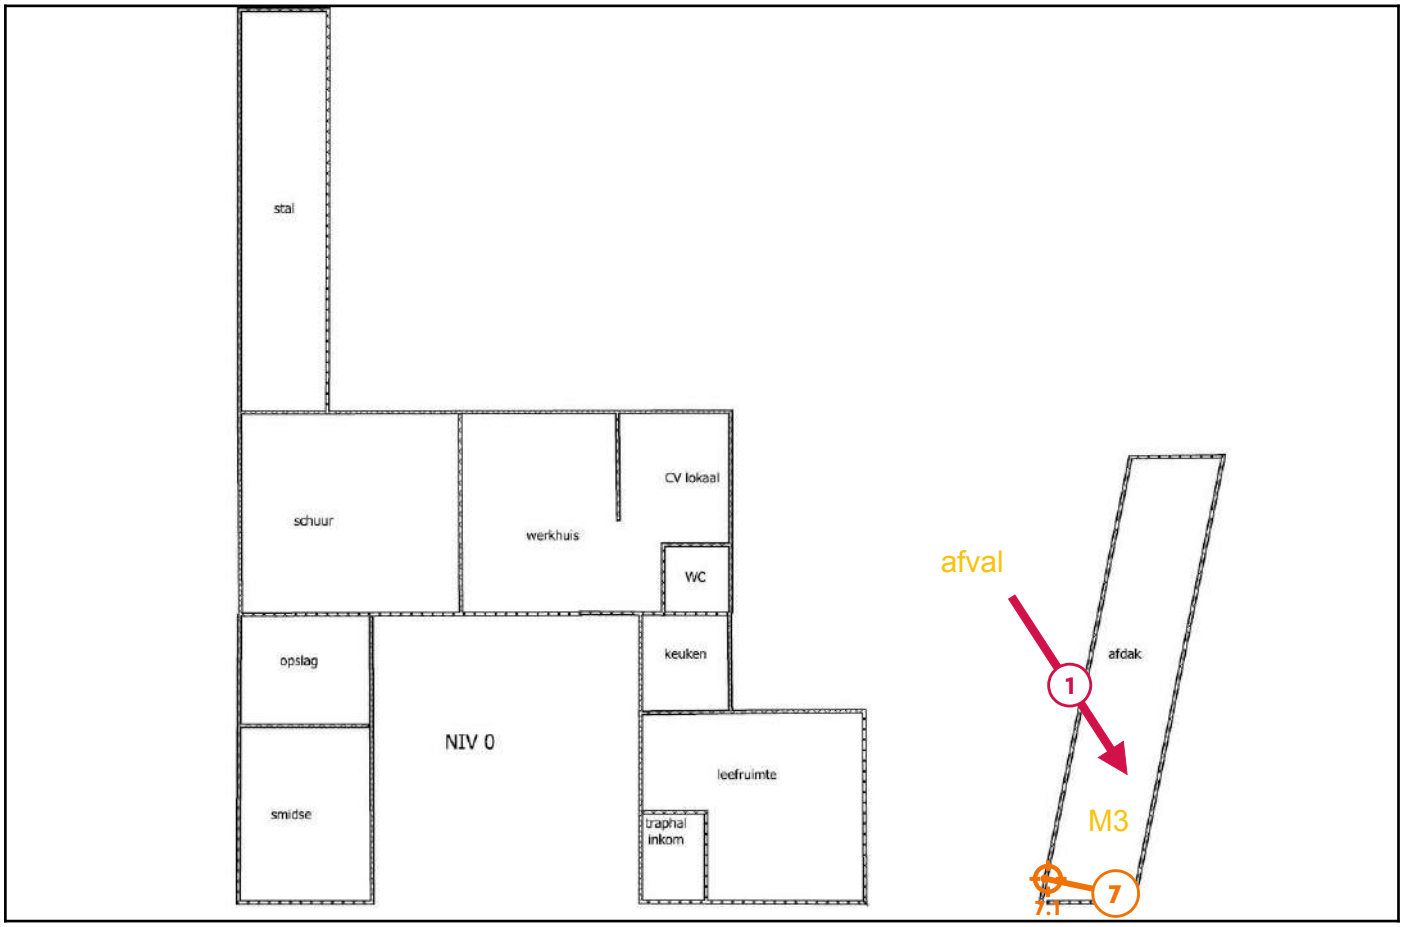
Plan 2.1: niv 0

Beschrijving	Type	Actie
1. stock golfplaten onder afdak	Asbestmateriaal	Dringend verwijderen
7. wandplaat afdak	Asbestmateriaal	Verwijderen
7.1 Code: M3 wandplaat	Puntmonster	-

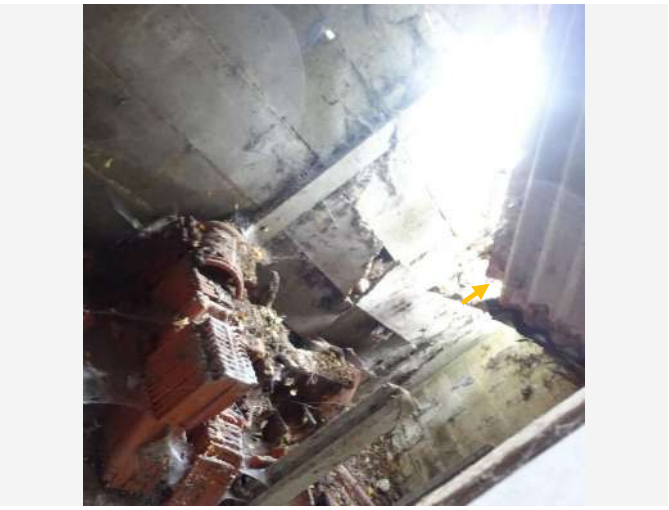
Fiche 3: golfplaten dak stal

Overzichtsfoto

Eindbeoordeling materiaalrisico	Hoog materiaalrisico en/of hoge kans op vezelvrijgave

Gebondenheid	Categorie 1: hechtgebonden in oorsprong
Asbestsoort (vezeltype)	Alleen chrysotiel
Asbestconcentratie	Laag (< 50%)
Afschermingsgraad van het gehele materiaal	Geheel of deels (ook) vrij aan de binnenlucht
Toestand van het materiaal	Zwaar beschadigd, zwaar verweerd

#	Type	Referentie	Resultaat
3.1	Puntmonster	M5 golfplaat	Chrysotiel

Beschrijving	golfplaten dak stal
Omgeving	Grenst aan binnen- en buitenlucht
Primaire drager	Schuin dak
Asbestmateriaal	Dak- en gevelbekleding - Golfplaat
Bindmiddel van asbestmateriaal	Cement
Gebondenheid op basis van bindmiddel	Hecht
Hoeveelheid (oppervlakte - aantal)	• 92,00 m^2 - 1 stuk
Totale oppervlakte	92,00 m^2
Eenvoudig bereikbaar	Ja
Bevestigingswijze	• Geschroefd
Identificatiemethode	Vaststelling met monstername
Destructieve handeling voor identificatie	Nee

Dringend verwijderen

- Verwijder dit asbestmateriaal zo snel mogelijk. Volg de toestand goed op.
- Hemelwater dat afspoelt van asbestcement daken of gevels kan asbestdeeltjes bevatten. Gebruik het enkel voor gesloten circuits (bv. spoelen toiletten). Reinig na het vervangen van het dak of de gevel de dakgoten en regenwaterput of -ton om asbesthoudend sediment of slib te verwijderen

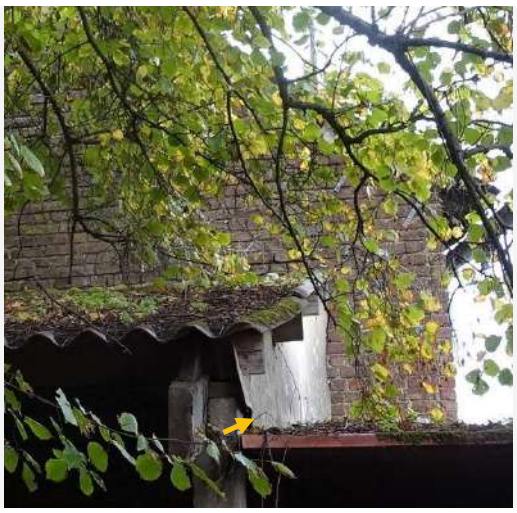
Fiche 7: wandplaat afdak

Overzichtsfoto

Verwijderen

- Verwijder dit asbestmateriaal zo snel mogelijk. Volg de toestand goed op.
- Hemelwater dat afspoelt van asbestcement daken of gevels kan asbestdeeltjes bevatten. Gebruik het enkel voor gesloten circuits (bv. spoelen toiletten). Reinig na het vervangen van het dak of de gevel de dakgoten en regenwaterput of -ton om asbesthoudend sediment of slib te verwijderen

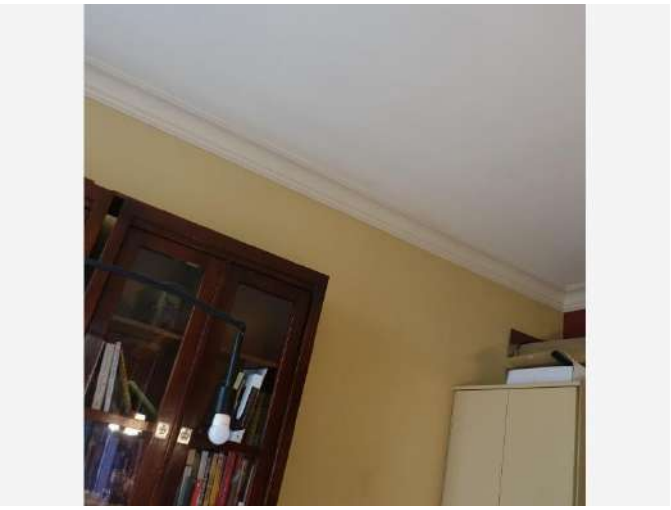
Fiche 11: sierlijsten niv0 en niv+1

Vrije foto

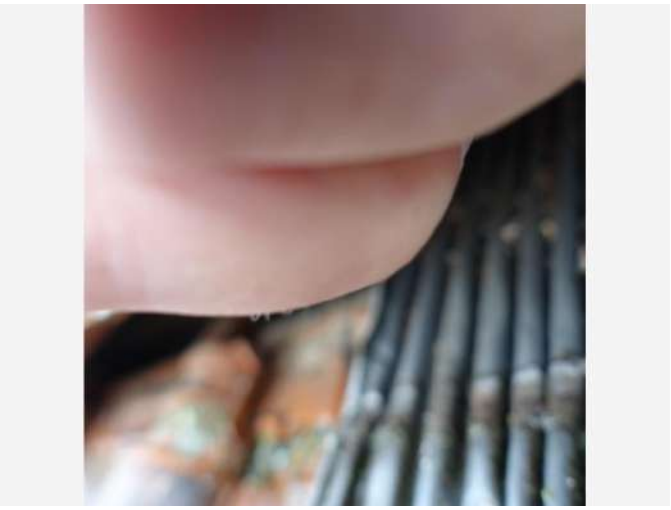
Fiche 14: onderdak woning

Vrije foto
