Asbestinventarisattest

Bodegemstraat 42, 1700 Dilbeek

Attestnummer : **20250624-000514.001**
Uitgegeven op : **24.06.2025**
Geldig tot : **24.06.2035**

Asbestveilig (maar niet asbestvrij)

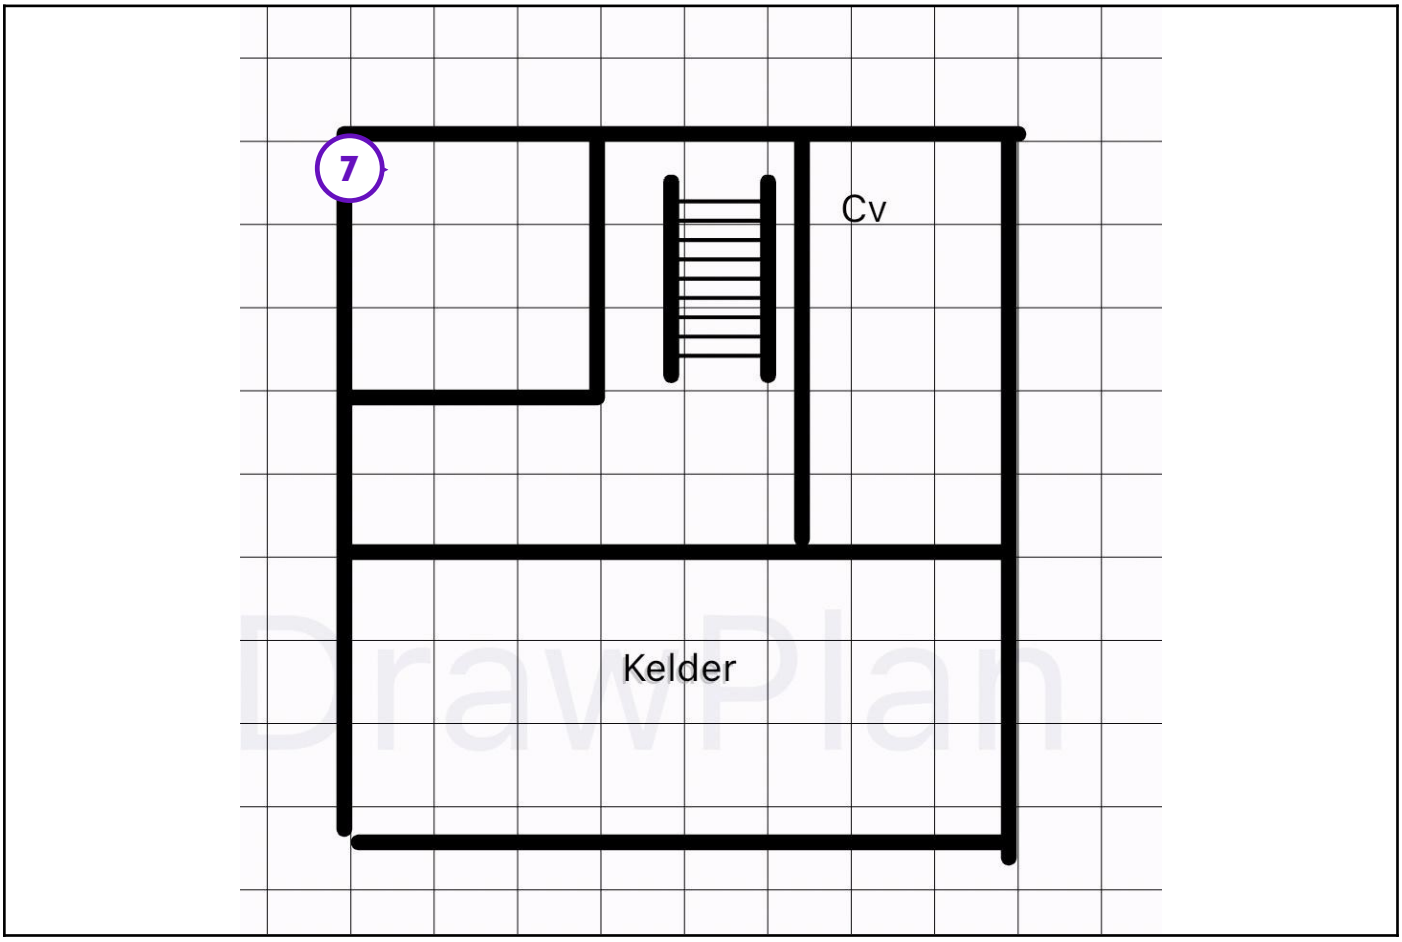
Plan 1.1: Kelder

Beschrijving	Type	Actie
7. Gresbocht kelder	Advies	-

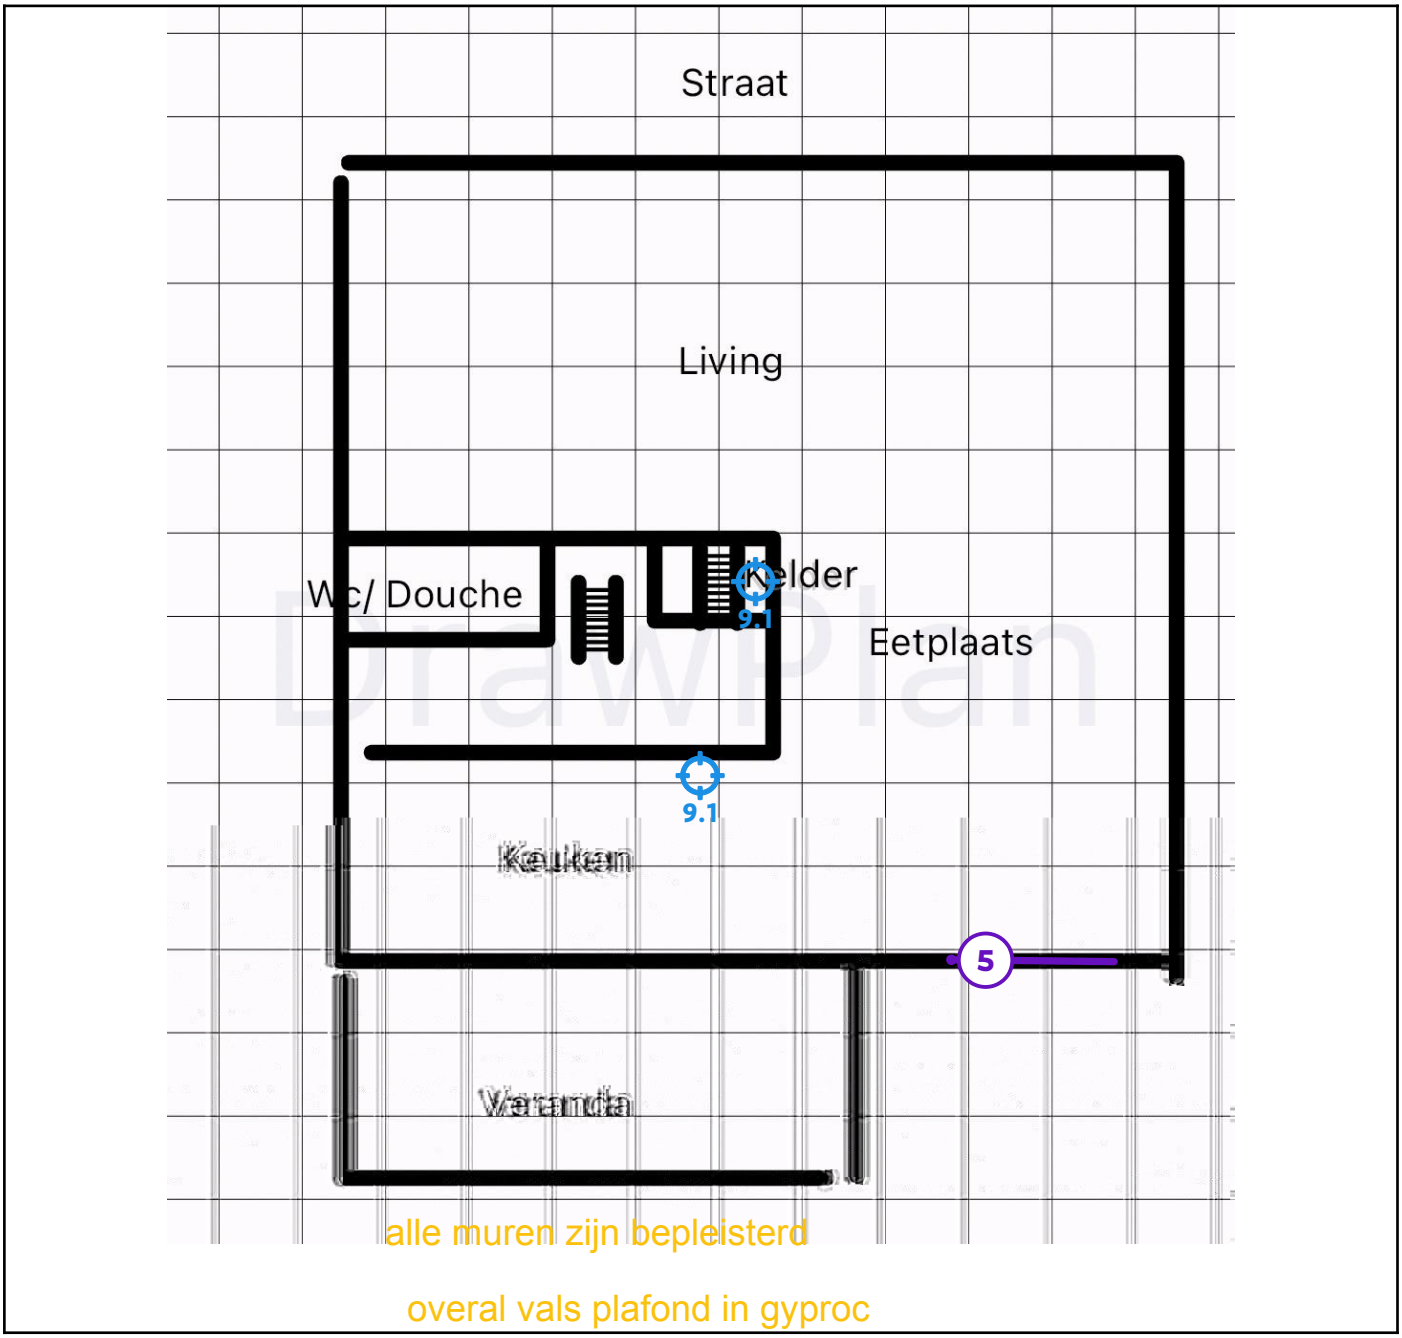
Plan 1.2: Gelijkvloers

Beschrijving	Type	Actie
5. Kit niet verdacht (visueel vastgesteld)	Advies	-
6. Valse plafonds	Advies	-
9. Muurpleister	Geen asbest	-

9.1 Code: 01	Mengmonster	-

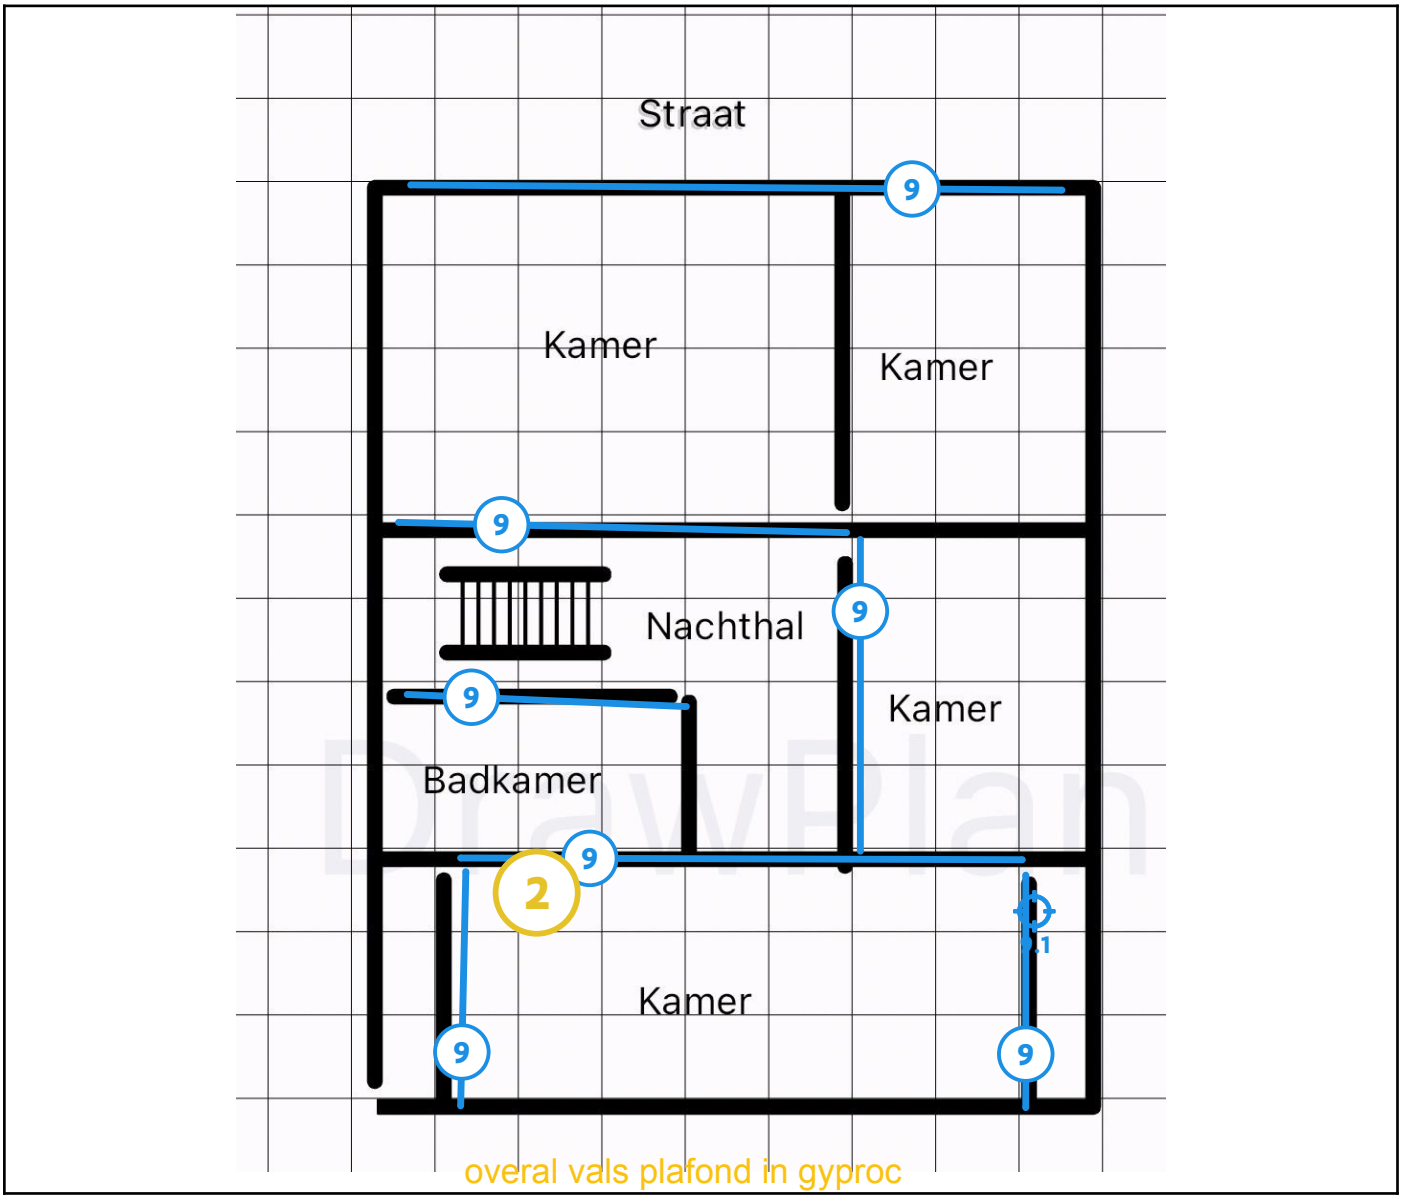
Plan 1.3: 1e verdieping

Beschrijving	Type	Actie
2. luik in de slaapkamer	Asbestmateriaal	Zorgvuldig beheren
6. Valse plafonds	Advies	-
9. Muurpleister	Geen asbest	-
9.1 Code: 01	Mengmonster	-

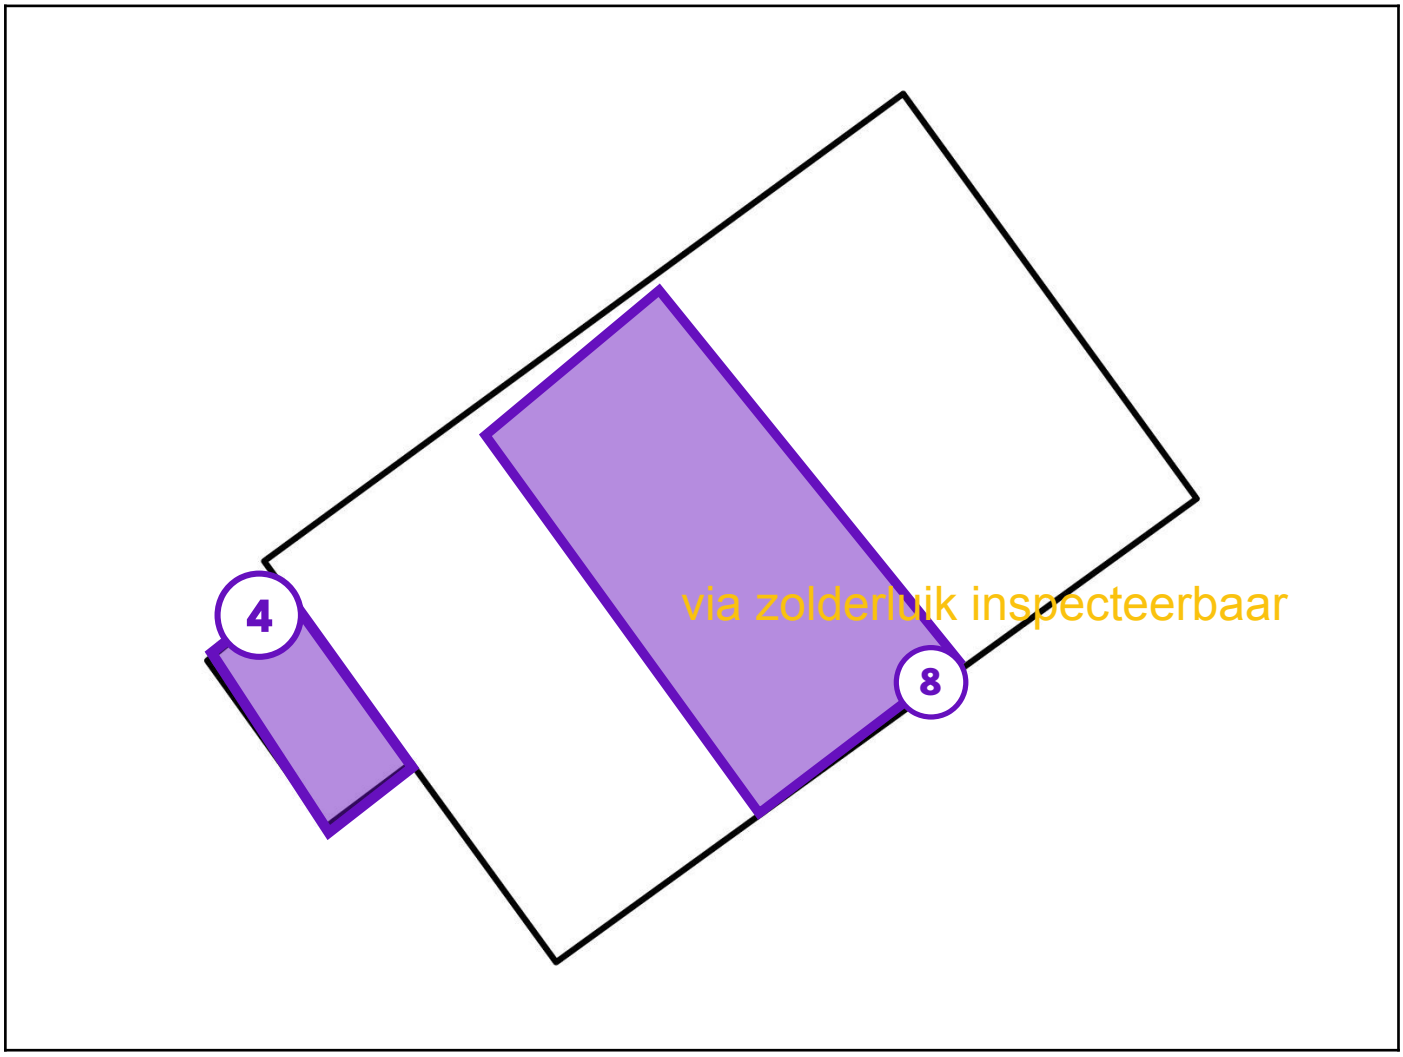
Plan 1.4: Woning plan dak

Beschrijving	Type	Actie
4. veranda	Advies	-
8. Onderdak niet verdacht	Advies	-

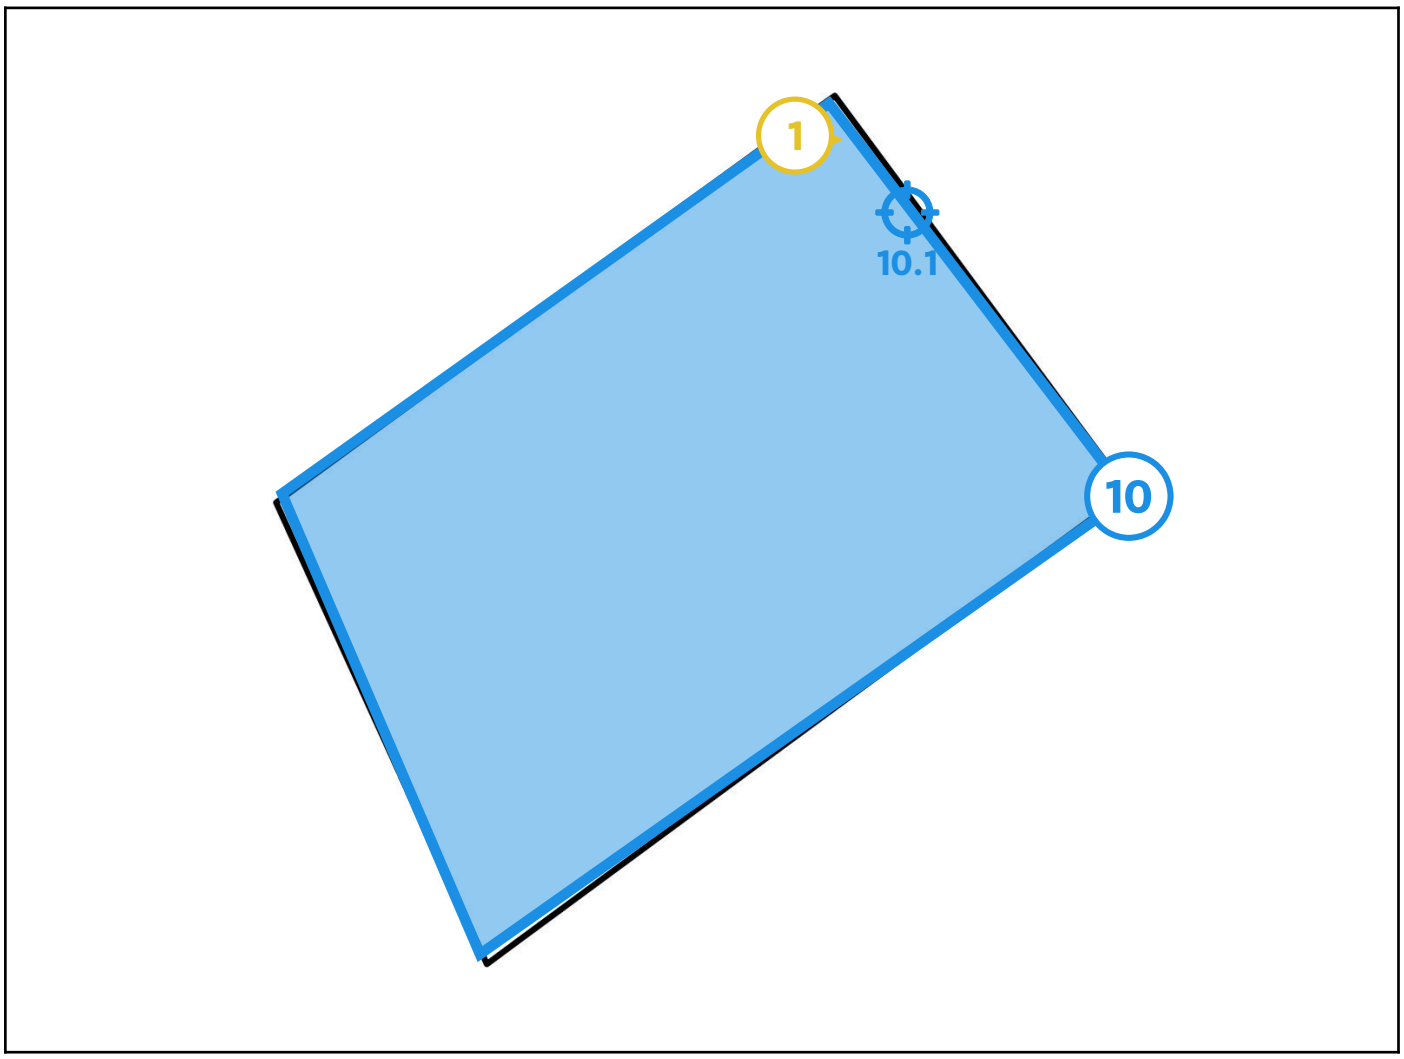
Plan 2.1: Bijgebouw plan

Beschrijving	Type	Actie
1. afvoerbuis garage (visueel vastgesteld)	Asbestmateriaal	Zorgvuldig beheren
10. Roofing garage (met staalname)	Geen asbest	-
10.1 Code: 02	Puntmonster	-

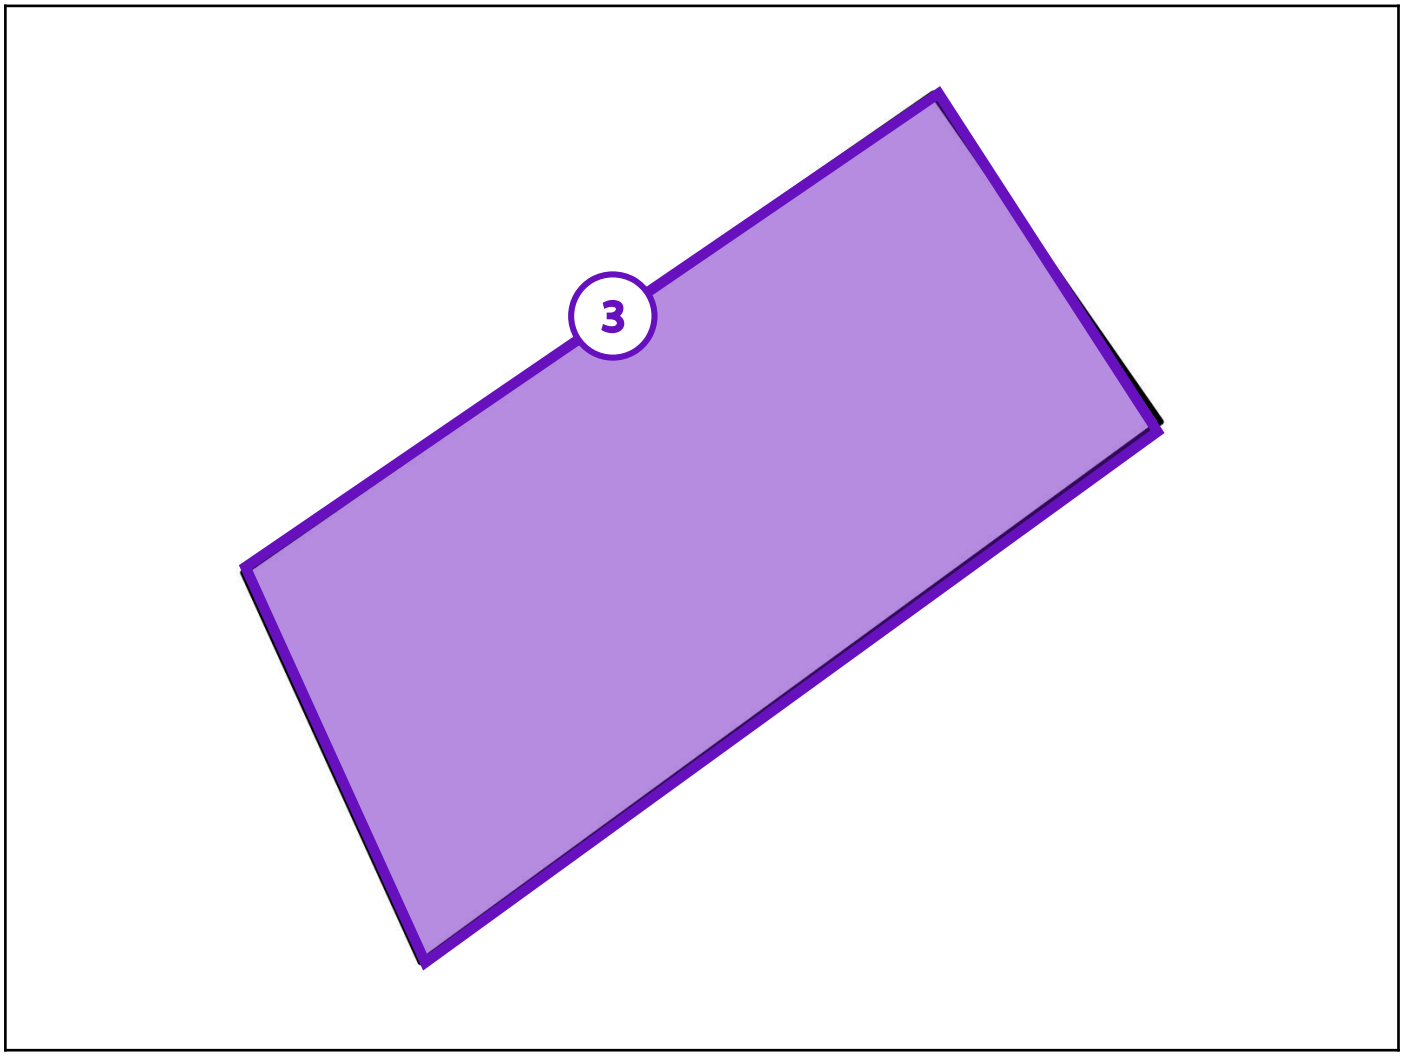
Plan 3.1: Bijgebouw plan

Beschrijving	Type	Actie
3. tuinhuis	Advies	-

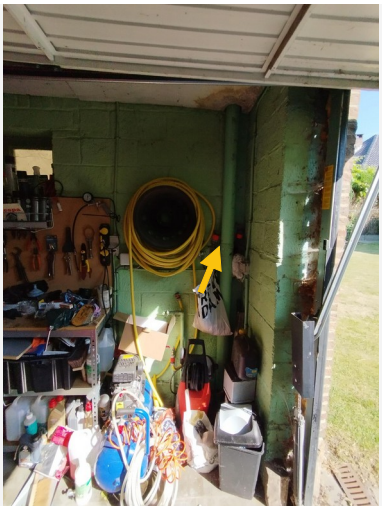
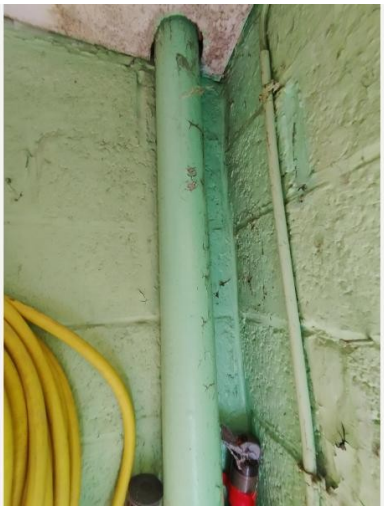
Fiche 1: afvoerbuis garage (visueel vastgesteld)

Het asbestmateriaal valt onder de mijlpaal van 2040.

Eindbeoordeling materiaalrisico	Laag materiaalrisico en/of verlaagde kans op vezelvrijgave

Gebondenheid	Categorie 1: hechtgebonden in oorsprong
Asbestsoort (vezeltype)	Crocidoliet aanwezig
Asbestconcentratie	Laag (< 50%)
Afschermingsgraad van het gehele materiaal	Geheel of deels (ook) vrij aan binnenluchtstromen
Toestand van het materiaal	Onbeschadigd, niet verweerd

Beschrijving	afvoerbuis garage (visueel vastgesteld)
Omgeving	Binnen
Primaire drager	Sanitaire infrastructuur en uitrusting (toe- en afvoer)
Asbestmateriaal	Buis, koker, leiding, pijp, doorvoer
Bindmiddel van asbestmateriaal	Cement
Gebondenheid op basis van bindmiddel	Hecht
Hoeveelheid (lengte - omtrek - dikte - aantal)	• 2,00 m - 50,00 cm - 1,00 cm - 1 stuk
Totaal volume	0,01 m^3
Eenvoudig bereikbaar	Ja
Bevestigingswijze	• Verlijmd, ingegoten, versmeerd
Identificatiemethode	Vaststelling zonder monstername
Destructieve handeling voor identificatie	Nee
Opmerking	Cementen afvoerbuis in de garage. Gezien intactheid niet bemonsterd. De vermelde oppervlaktes, diktes, gewichten en volum es betreffen een beredeneerde schatting. Er worden geen rechten verleend aan deze oppervlaktes/diktes/volumes.

- Zorg voor een veilig beheer. Vermijd het beschadigen van het asbestmateriaal. Controleer de toestand jaarlijks op wijzigingen.
- Voer bijkomende staalname(s) uit.

- Eenvoudige handelingen: mag via doe-het-zelf of door werknemer(s) met opleidingsattest eenvoudige handelingen
  EH via doe-het zelf.

De buis kan voorzichtig losgebeiteld worden , extra bevochtigen om stof te voorkomen Standaard dragen van de nodige wegwerp beschermingsmiddelen FFP 3 masker , handschoenen en tyvec CAT III type 5-6 , afwasbaar schoeisel Bij de gemeente/containerpark afsluitzakken halen om dubbel in te pakken , sluit luchtdicht af en breng naar het plaatselijk containerpark als hechtgebonden asbestafval. Voor hechtgebonden toepassingen: Bij verwijdering door doe-het-zelf moet men dit afval dubbel en luchtdicht verpakt aandienen bij het gemeentelijk recyclagepark. Men raadpleegt best op voorhand de voorwaarden van het recyclagepark. Zie ook link Zie https://ovam.vlaanderen.be/wie-mag-wat-verwijderen https://ovam.vlaanderen.be/voorzorgsmaatregelen-bij-asbestverwijdering

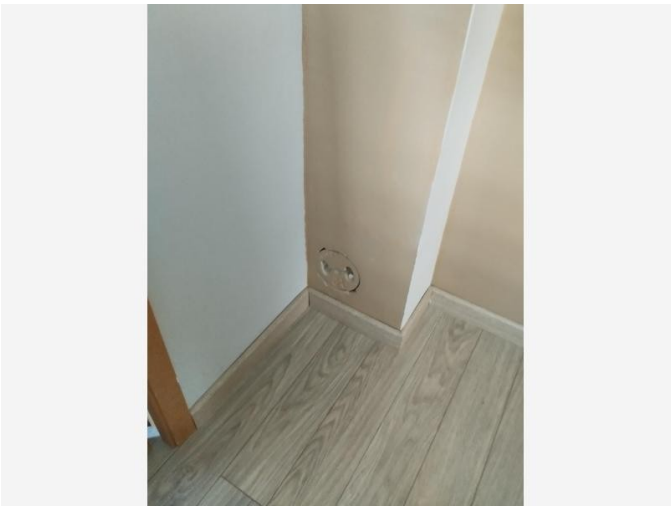
Fiche 2: luik in de slaapkamer

Het asbestmateriaal valt onder de mijlpaal van 2040.

Eindbeoordeling materiaalrisico	Zeer laag materiaalrisico en/of zeer lage kans op vezelvrijgave

Gebondenheid	Categorie 1: hechtgebonden in oorsprong
Asbestsoort (vezeltype)	Crocidoliet aanwezig
Asbestconcentratie	Laag (< 50%)
Afschermingsgraad van het gehele materiaal	Niet stootvaste afscherming
Toestand van het materiaal	Onbeschadigd, niet verweerd

Beschrijving	luik in de slaapkamer
Omgeving	Binnen
Primaire drager	HVAC infrastructuur en uitrusting
Asbestmateriaal	Brandwerende afsluiting (prefab geheel) - Luik
Bindmiddel van asbestmateriaal	Cement
Gebondenheid op basis van bindmiddel	Hecht
Hoeveelheid (gewicht - aantal)	• 1,00 kg - 1 stuk
Totaal gewicht	1,00 kg
Eenvoudig bereikbaar	Ja
Bevestigingswijze	• Verlijmd, ingegoten, versmeerd
Identificatiemethode	Vaststelling zonder monstername
Destructieve handeling voor identificatie	Nee
Opmerking	De vermelde oppervlaktes, diktes, gewichten en volumes betreffen een beredeneerde schatting. Er worden geen rechten verleend aan deze oppervlaktes/diktes/volumes.

- Zorg voor een veilig beheer. Vermijd het beschadigen van het asbestmateriaal. Controleer de toestand jaarlijks op wijzigingen.
- Voer bijkomende staalname(s) uit.

- Eenvoudige handelingen: mag via doe-het-zelf of door werknemer(s) met opleidingsattest eenvoudige handelingen
  Roetluik opening (houder - kader) Standaard dragen van de nodige wegwerp beschermingsmiddelen FFP 3 masker , handschoenen en tyvec CAT III type 5-6 , afwasbaar schoeisel Extra bevochtigen van de roetluikkader , beitel rondom , boven en onder voorzichtig los zonder de kader te breken , verpakken in dubbel plastic folie , luchtdicht afsluiten en afvoeren als hechtgebonden afval. Voor hechtgebonden toepassingen: Bij verwijdering door doe-het-zelf moet men dit afval dubbel en luchtdicht verpakt aandienen bij het gemeentelijk recyclagepark. Men raadpleegt best op voorhand de voorwaarden van het recyclagepark. Zie ook link Zie https://ovam.vlaanderen.be/wie-mag-wat-verwijderen https://ovam.vlaanderen.be/voorzorgsmaatregelen-bij-asbestverwijdering https://ovam.vlaanderen.be/asbestafval-afvoeren Zie ook wetgevend kader (website van de OVAM en CODEX boek VI titel 3). http://werk.belgie.be/sites/default/files/content/documents/Welzijn%20op%20het

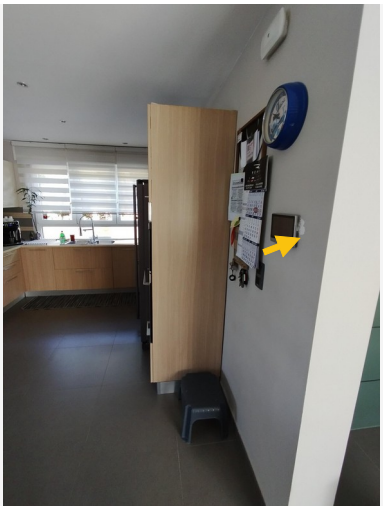
Fiche 9: Muurpleister

Geen asbest

#	Type	Referentie	Resultaat
9.1	Mengmonster	01	Geen asbest

Beschrijving	Muurpleister
Omgeving	Binnen
Primaire drager	Binnenwand
Bindmiddel van materiaal	Gips - kalk
Gebondenheid op basis van bindmiddel	Niet-hechtgebonden
Hoeveelheid (oppervlakte - dikte - aantal)	• 250,00 m^2 - 1,00 cm - 1 stuk
Totaal volume	2,50 m^3
Identificatiemethode	Vaststelling met monstername
Destructieve handeling voor identificatie	Nee
Opmerking	Volgens het inspectieprotocol is een monstername van het pleisterwerk verplicht om dit te identificeren als niet-asbesthoudend. Locatie staalnames: dressing slaapkamer, trapgat kelder, keuken. (Cv-lokaal in baksteen, geen pleister) De vermelde oppervlaktes en volumes betreffen een beredeneerde schatting. Er worden geen rechten verleend aan deze oppervlaktes/volumes. De dikte is een schatting die voorkomt uit de monsterplaatsen en is daarom niet altijd representatief.
