Asbestinventarisattest

Winkelveldstraat 59, 1700 Dilbeek

Attestnummer : **20260504-000294.000**
Uitgegeven op : **04.05.2026**
Geldig tot : **04.05.2036**

Asbestveilig (maar niet asbestvrij)

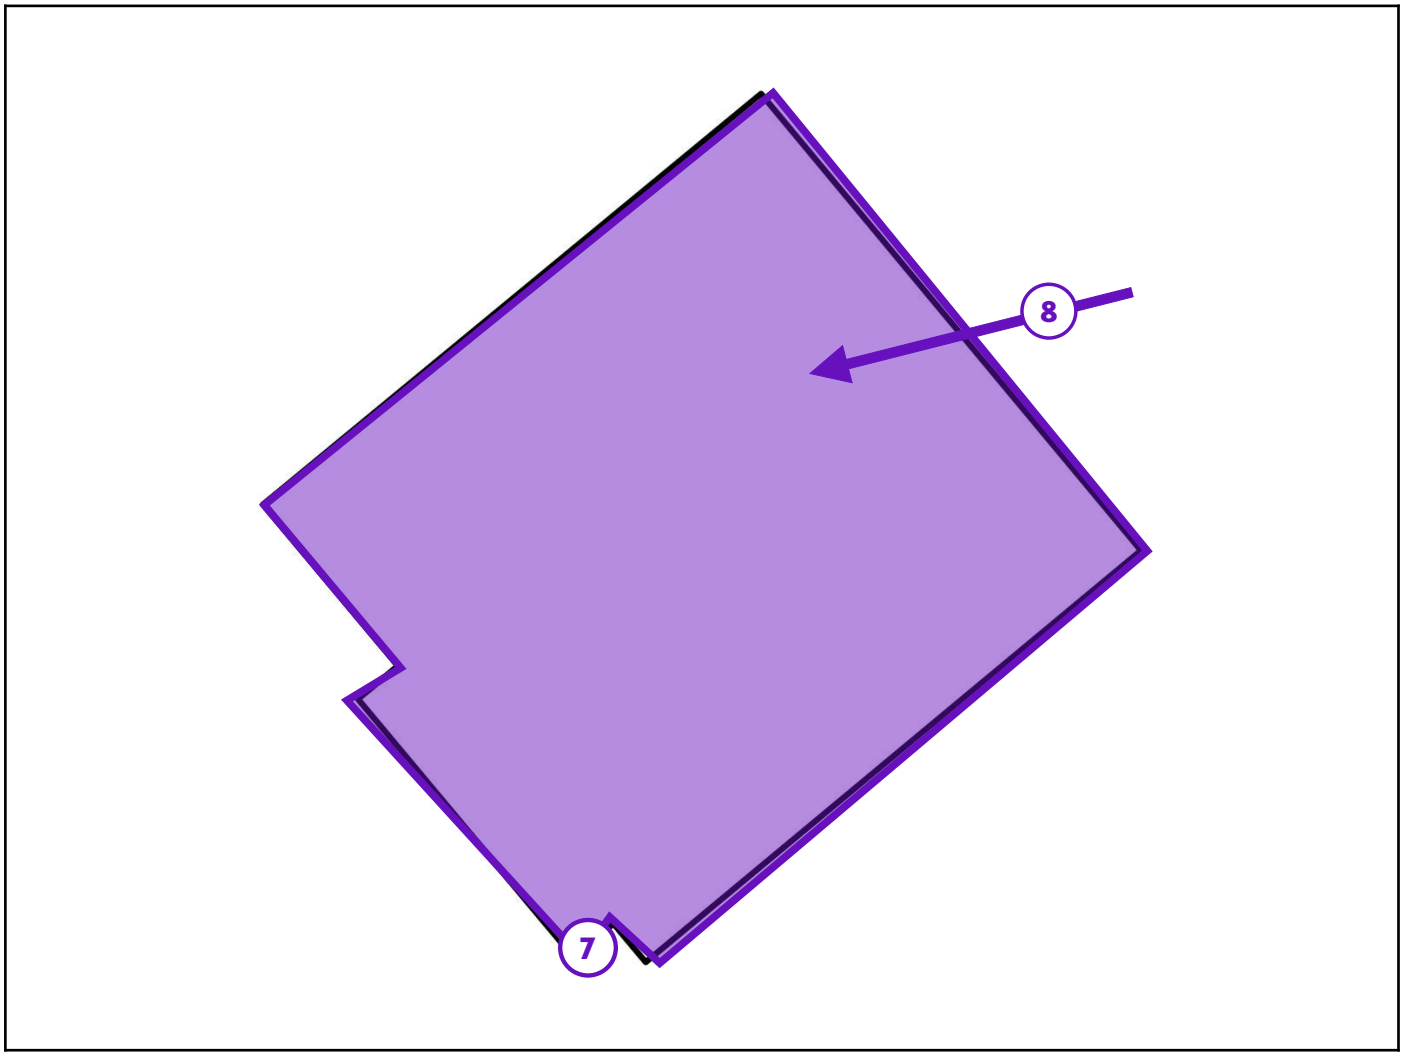
Plan 1.1: Hoofdgebouw plan

Beschrijving	Type	Actie
7. Dakbedekking bestaande uit pannen (niet verdacht)	Overige ruimte of materiaal	-
8. Rookgaskanaal (niet verdacht)	Overige ruimte of materiaal	-

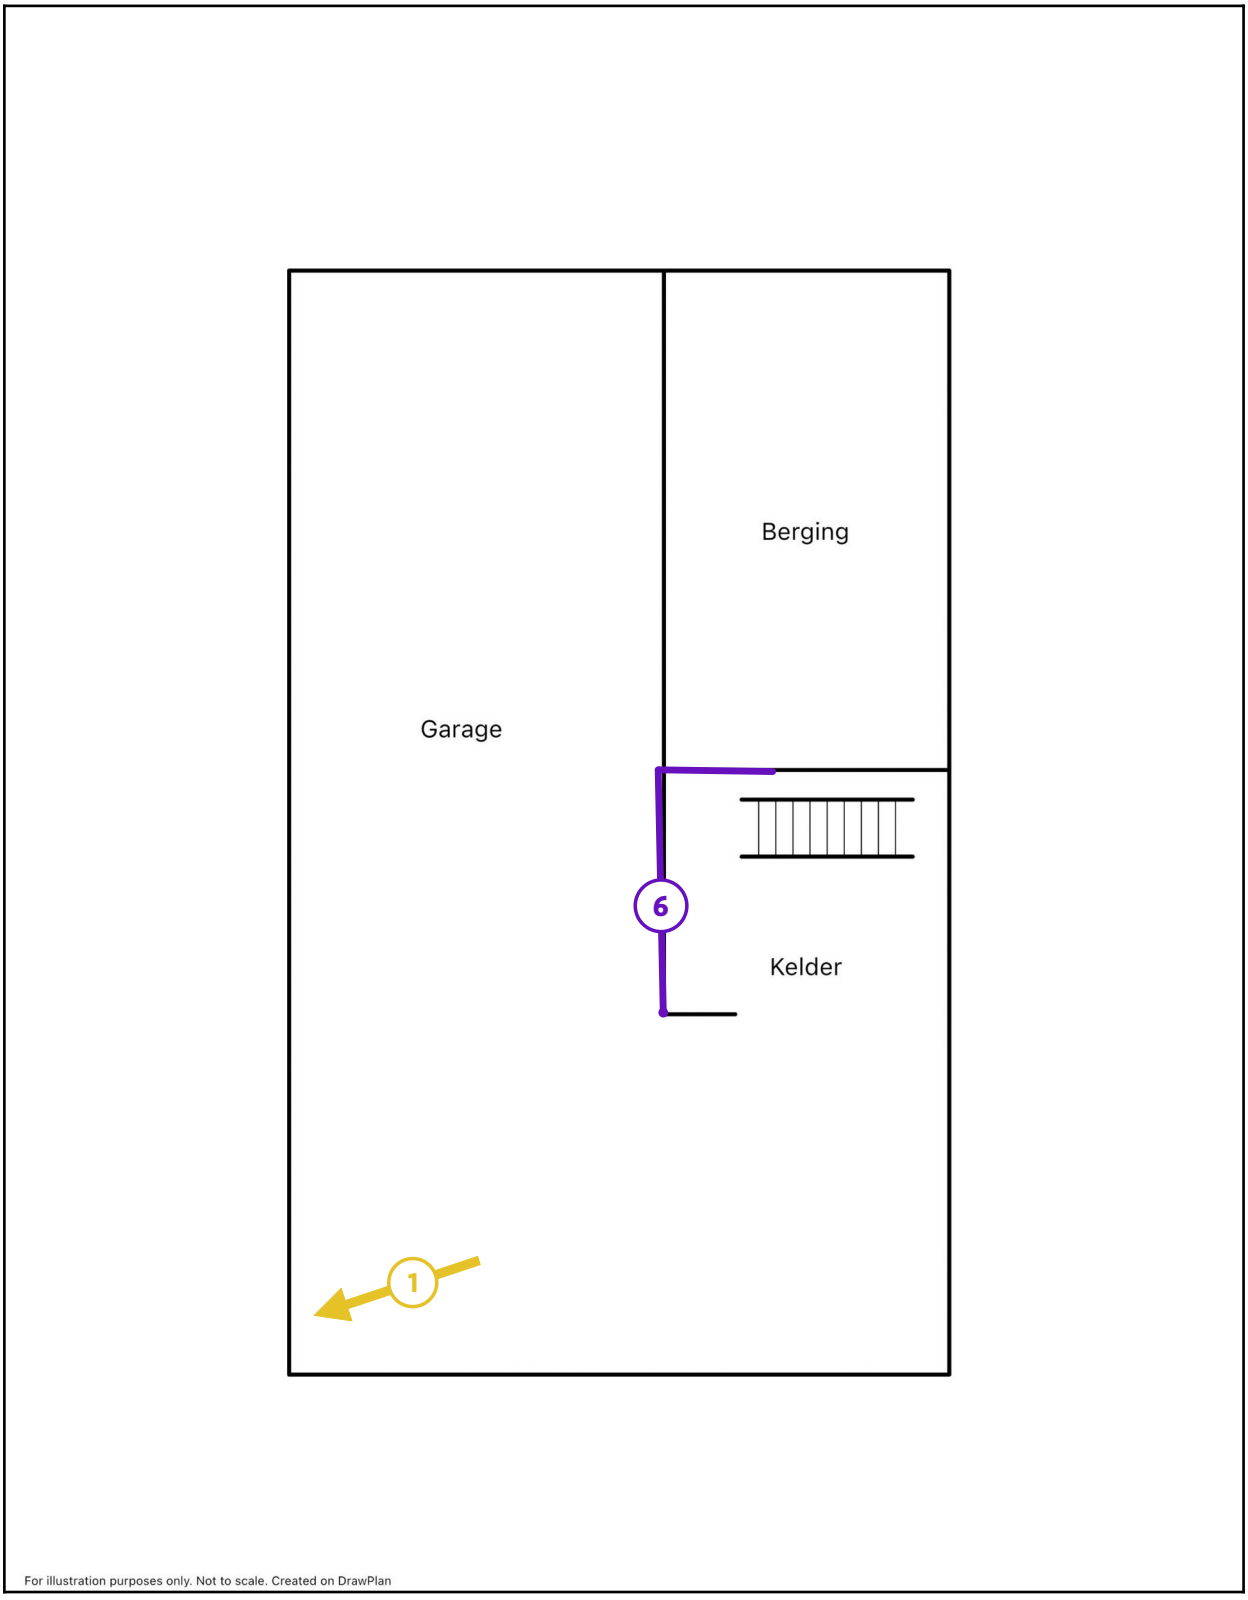
Plan 1.2: Ondergrondse garage

1. Bakeliet schakelkast	Asbestmateriaal	Zorgvuldig beheren
6. Leidingisolatie (niet verdacht)	Overige ruimte of materiaal	-

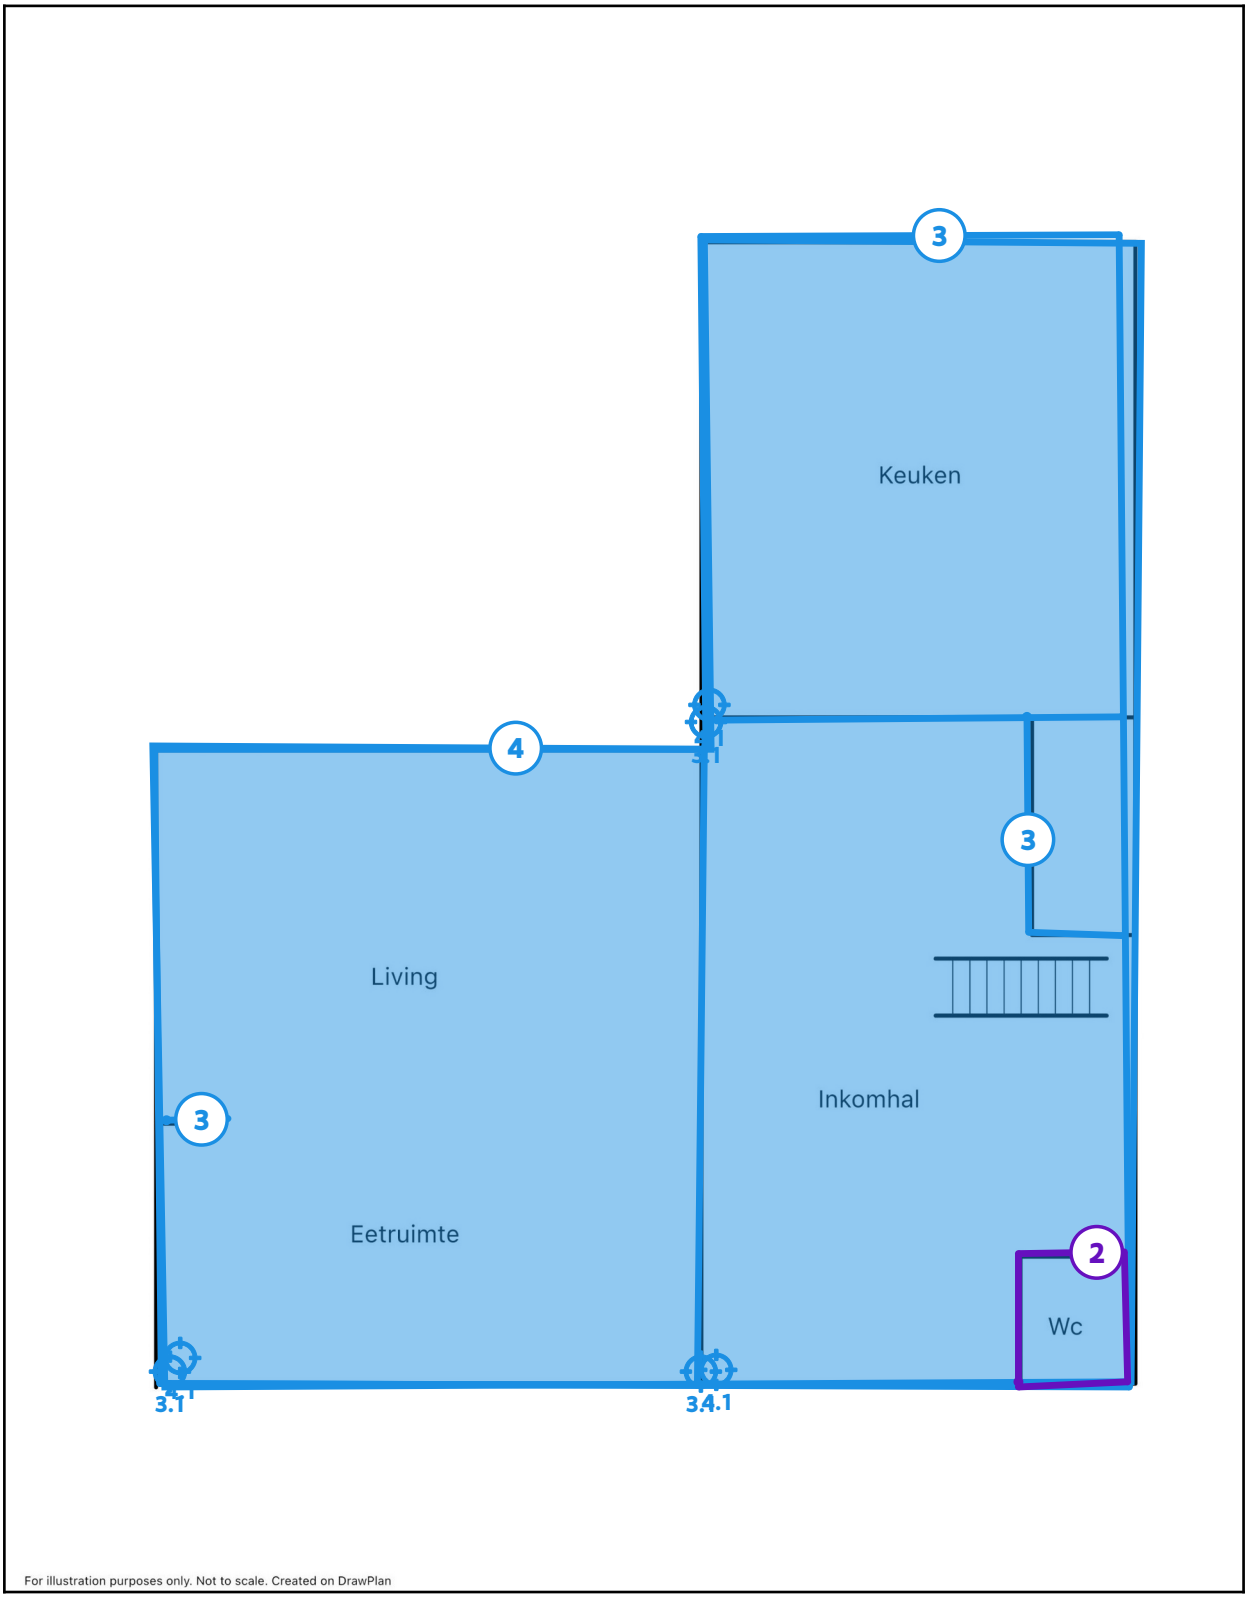
Plan 1.3: Gelijkvloers

2. Faiencetegels (lijm)	Advies	-
3. Pleisterwerk wanden	Geen asbest	-
3.1 Code: 27426-Plei-wink	Mengmonster	-
4. Pleisterwerk plafonds	Geen asbest	-
4.1 Code: 27426-plei-wink	Mengmonster	-

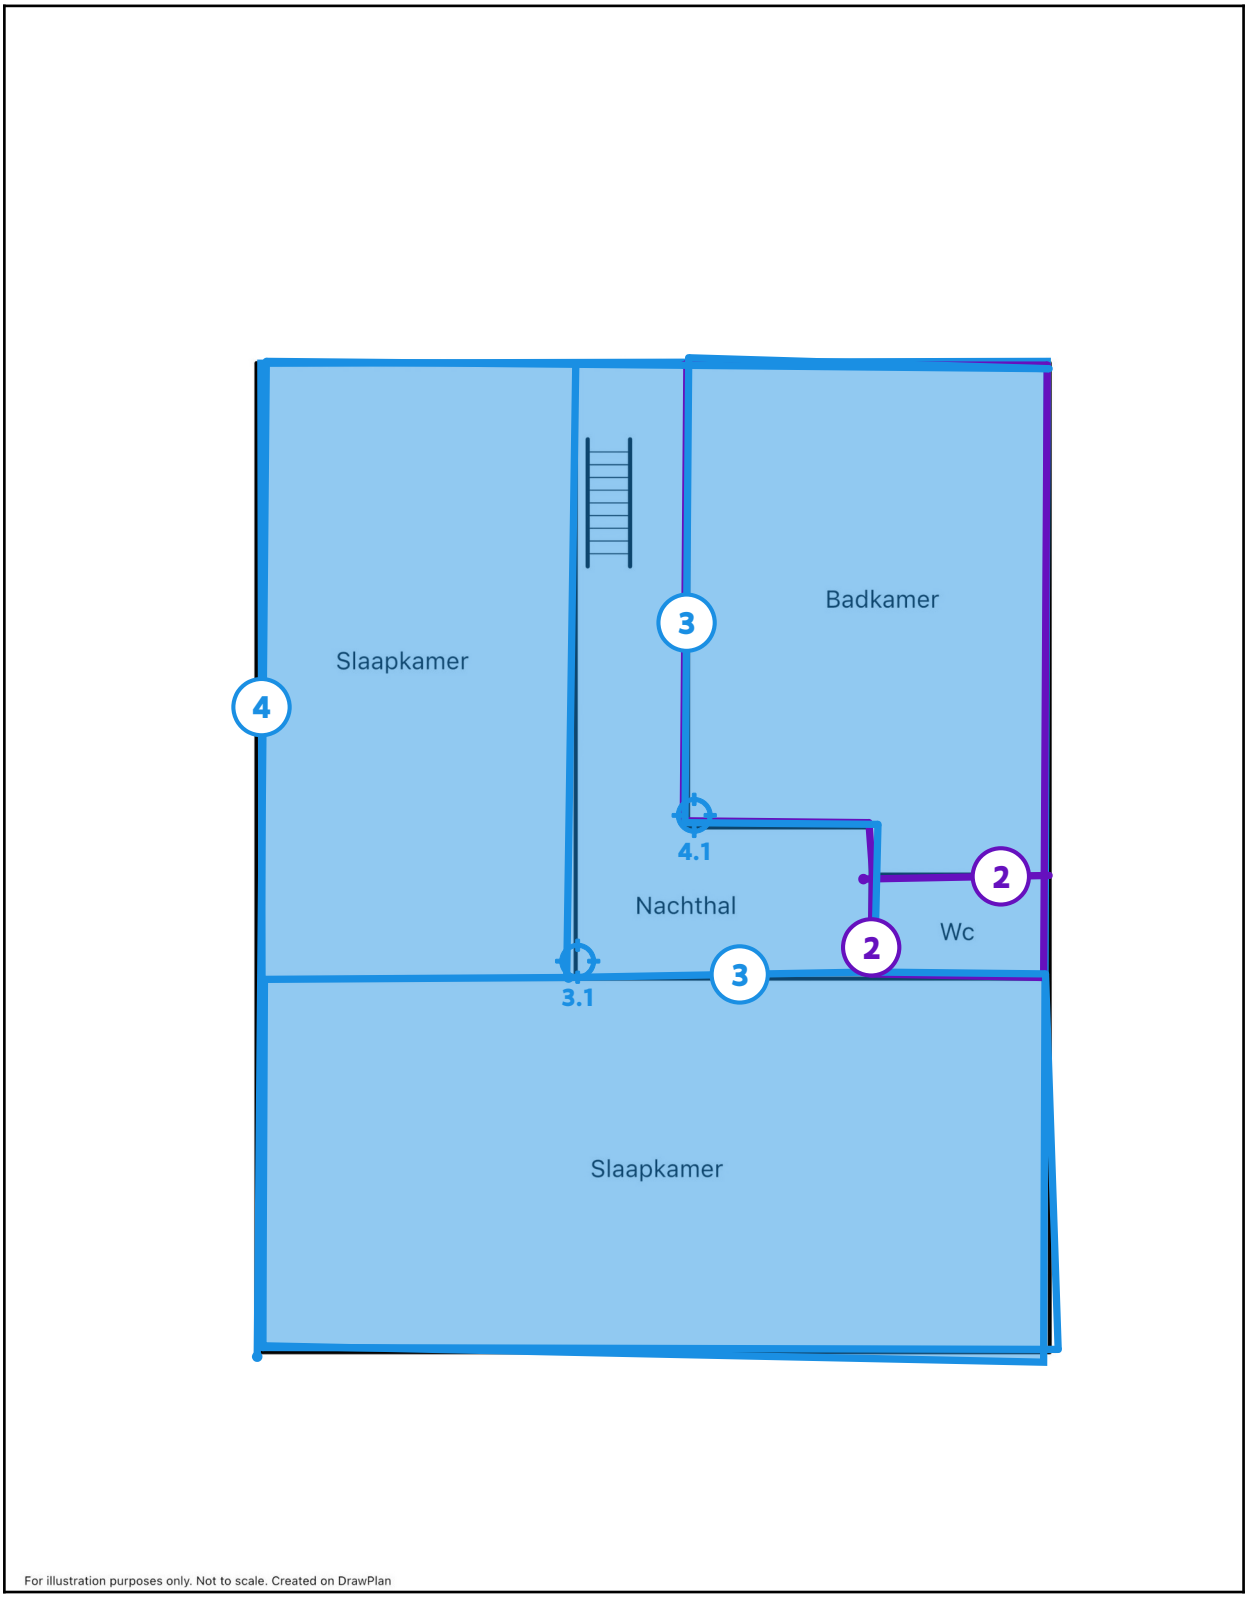
Plan 1.4: Verdieping

2. Faiencetegels (lijm)	Advies	-
3. Pleisterwerk wanden	Geen asbest	-
3.1 Code: 27426-Plei-wink	Mengmonster	-
4. Pleisterwerk plafonds	Geen asbest	-
4.1 Code: 27426-plei-wink	Mengmonster	-

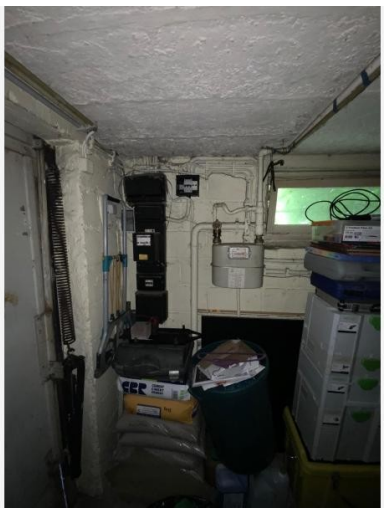
Fiche 1: Bakeliet schakelkast

Asbestmateriaal

Het asbestmateriaal valt onder de mijlpaal van 2040.

Zorgvuldig beheren

Eindbeoordeling materiaalrisico	Laag materiaalrisico en/of verlaagde kans op vezelvrijgave

Gebondenheid	Categorie 1: hechtgebonden in oorsprong
Asbestsoort (vezeltype)	Crocidoliet aanwezig
Asbestconcentratie	Laag (< 50%)
Afschermingsgraad van het gehele materiaal	Geheel of deels vrij aan de binnenlucht, maar geen contact met binnenluchtstromen
Toestand van het materiaal	Onbeschadigd, niet verweerd

Beschrijving	Bakeliet schakelkast
Omgeving	Binnen
Primaire drager	Communicatie en elektrische infrastructuur en uitrusting
Asbestmateriaal	Plaat, paneel, tablet - Type Bakeliet
Bindmiddel van asbestmateriaal	Kunststof of -hars
Gebondenheid op basis van bindmiddel	Hecht
Hoeveelheid (oppervlakte - dikte - aantal)	• 0,10 m^2 - 1,00 cm - 1 stuk
Totaal volume	0,001 m^3
Eenvoudig bereikbaar	Ja
Bevestigingswijze	• Geschroefd
Identificatiemethode	De asbestdeskundige beoordeelt het materiaal als asbestverdacht en dus asbesthoudend, en dit zonder monstername. Motivatie: De monstername brengt andere schade aan dan schade die inherent is aan de monstername.
Destructieve handeling voor identificatie	Nee
Opmerking	De hoeveelheid is een zo nauwkeurig mogelijke opmeting. Hieraan kunnen evenwel geen rechten worden ontleend.

- Zorg voor een veilig beheer. Vermijd het beschadigen van het asbestmateriaal. Controleer de toestand jaarlijks op wijzigingen.
- Voer bijkomende staalname(s) uit.

- Eenvoudige handelingen: mag via doe-het-zelf of door werknemer(s) met opleidingsattest eenvoudige handelingen
  Deze toepassing kan door een aannemer die over een opleidingsattest eenvoudige handelingen beschikt of door een particulier (doe-het-zelf), verwijderd worden indien er geen verhoogd risico op vrijgave van asbestvezels (max. concentratie 0,01 vezels/cm3 - CODEX Art. VI.3-54) ontstaat en de toepassing voorafgaand wordt gefixeerd/bevochtigd; de individuele elementen zonder machinale werktuigen (boormachine, slijpschijf, hogedrukreiniger,...) en zonder breken of gooien een voor een losgemaakt worden; en ten slotte dubbel en luchtdicht verpakt weggevoerd worden naar een erkend afvalpunt (recyclagepark).

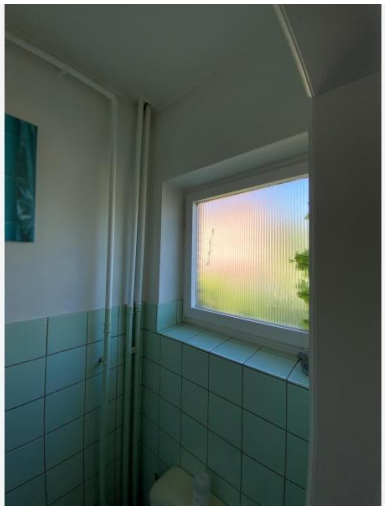
Fiche 2: Faiencetegels (lijm)

Achter de tegels kan een asbestverdachte lijmlaag zitten.

Basis voor advies	De asbestdeskundige beoordeelt het materiaal als asbesthoudend op basis van een beoordeling met het blote oog.

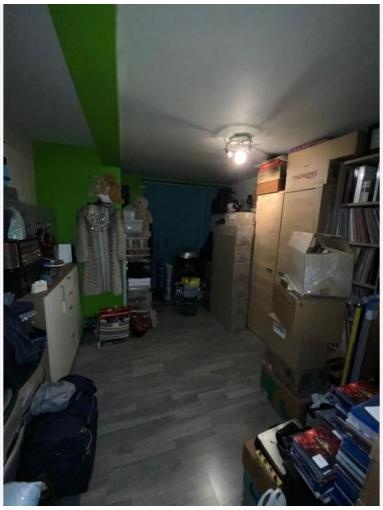
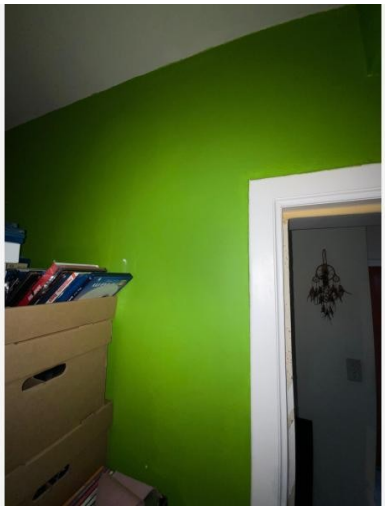
Fiche 3: Pleisterwerk wanden

Geen asbest

#	Type	Referentie	Resultaat
3.1	Mengmonster	27426-Plei-wink	Geen asbest
