Asbestinventarisattest

Oude Bemdens 72, 3530 Houthalen-Helchteren

Attestnummer : **20260430-000033.000**
Uitgegeven op : **30.04.2026**
Geldig tot : **Onbeperkt** (tenzij de toestand wijzigt)

Asbestveilig (maar mogelijk niet asbestvrij)

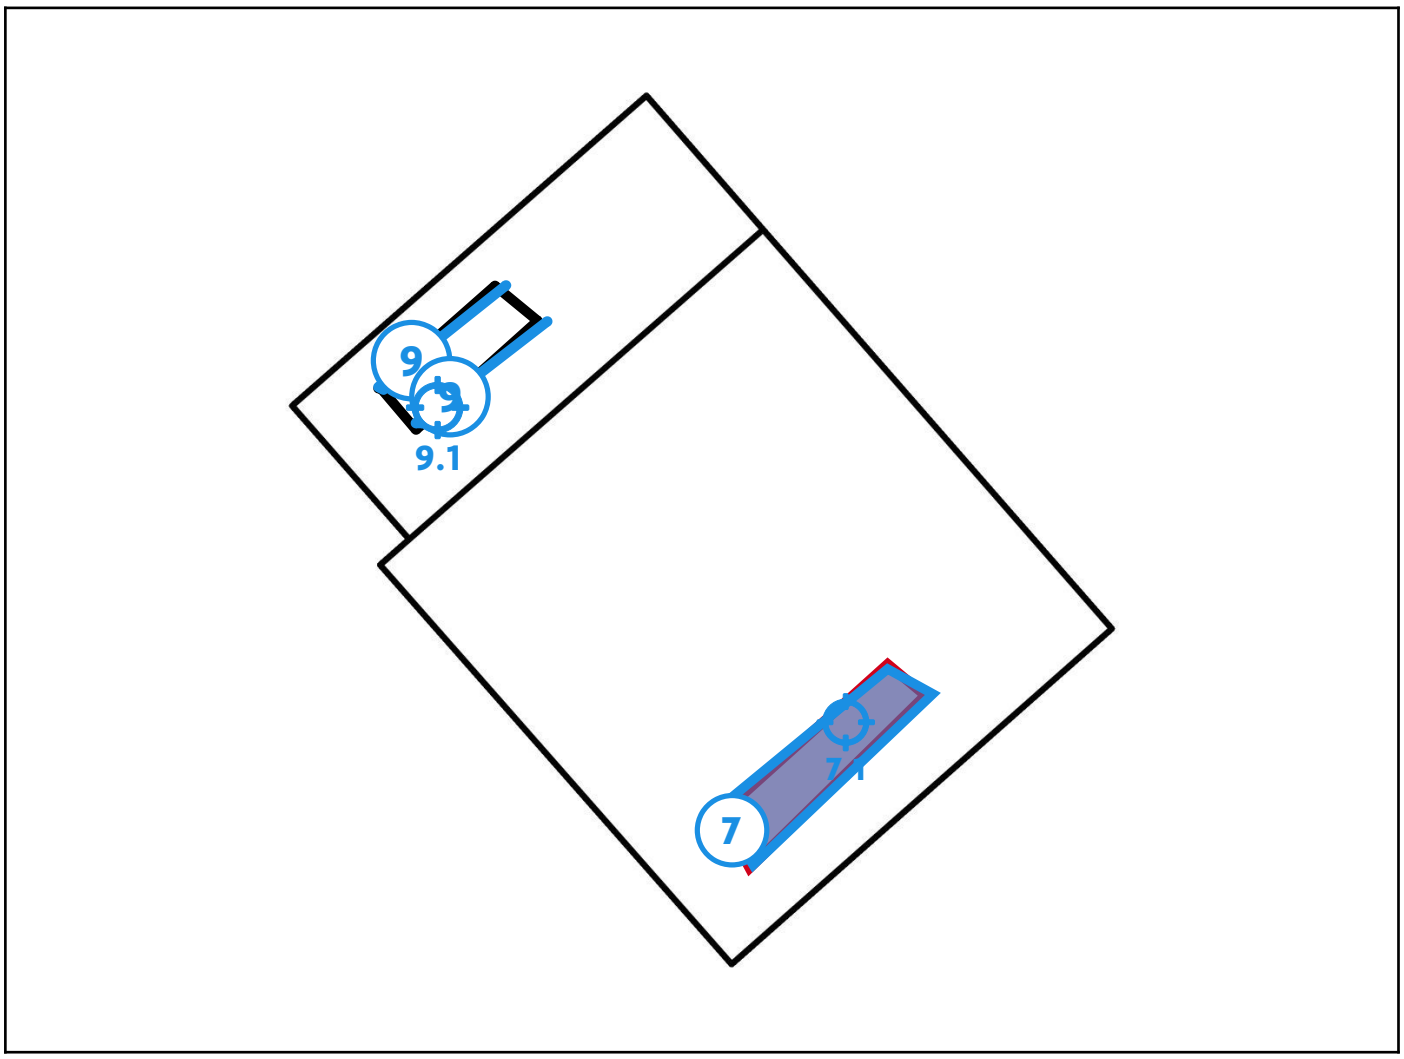
Plan 1.1: Kelder

Beschrijving	Type	Actie
7. Coating mazouttank	Geen asbest	-
7.1 Code: MM-03 Coating mazouttank	Puntmonster	-
9. Pleisterwerk wanden - binnen	Geen asbest	-
9.1 Code: MM-01 Pleister muren	Mengmonster	-

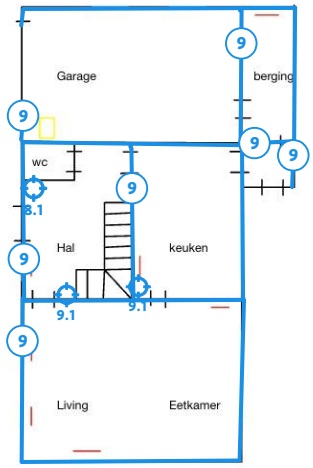
Plan 1.2: Gelijkvloers. 2

Beschrijving	Type	Actie
8. Pleisterwerk plafonds	Geen asbest	-
8.1 Code: MM-02 Pleister plafond	Mengmonster	-
9. Pleisterwerk wanden - binnen	Geen asbest	-
9.1 Code: MM-01 Pleister muren	Mengmonster	-

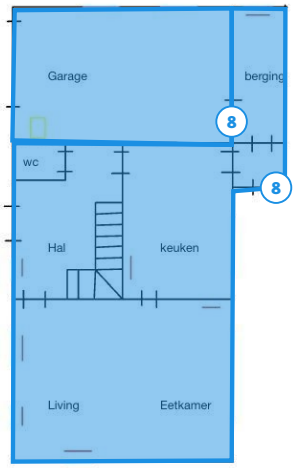
Plan 1.3: Gelijkvloers

Beschrijving	Type	Actie
8. Pleisterwerk plafonds	Geen asbest	-

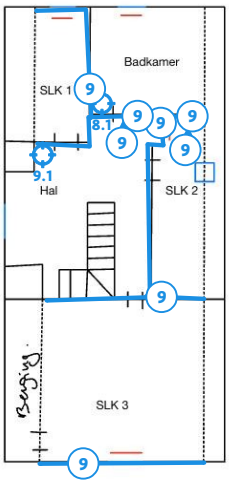
Plan 1.4: 1e verdiep

Beschrijving	Type	Actie
8. Pleisterwerk plafonds	Geen asbest	-
8.1 Code: MM-02 Pleister plafond	Mengmonster	-
9. Pleisterwerk wanden - binnen	Geen asbest	-
9.1 Code: MM-01 Pleister muren	Mengmonster	-

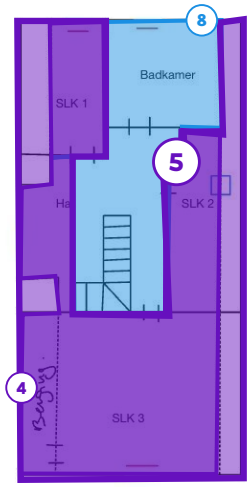
Plan 1.5: 1e verdiep

Beschrijving	Type	Actie
4. Plafonds met voorzetpanelen	Advies	-
5. Niet-waarneembare (verplicht te beschrijven) ruimtes en materialen	Advies	-
8. Pleisterwerk plafonds	Geen asbest	-

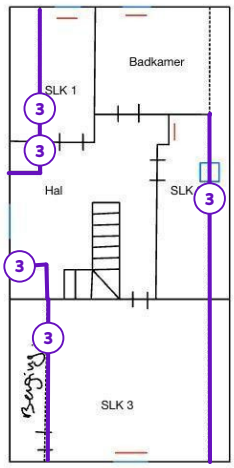
Plan 1.6: 1e verdiep

Beschrijving	Type	Actie
3. Muren met voorzetpanelen	Advies	-

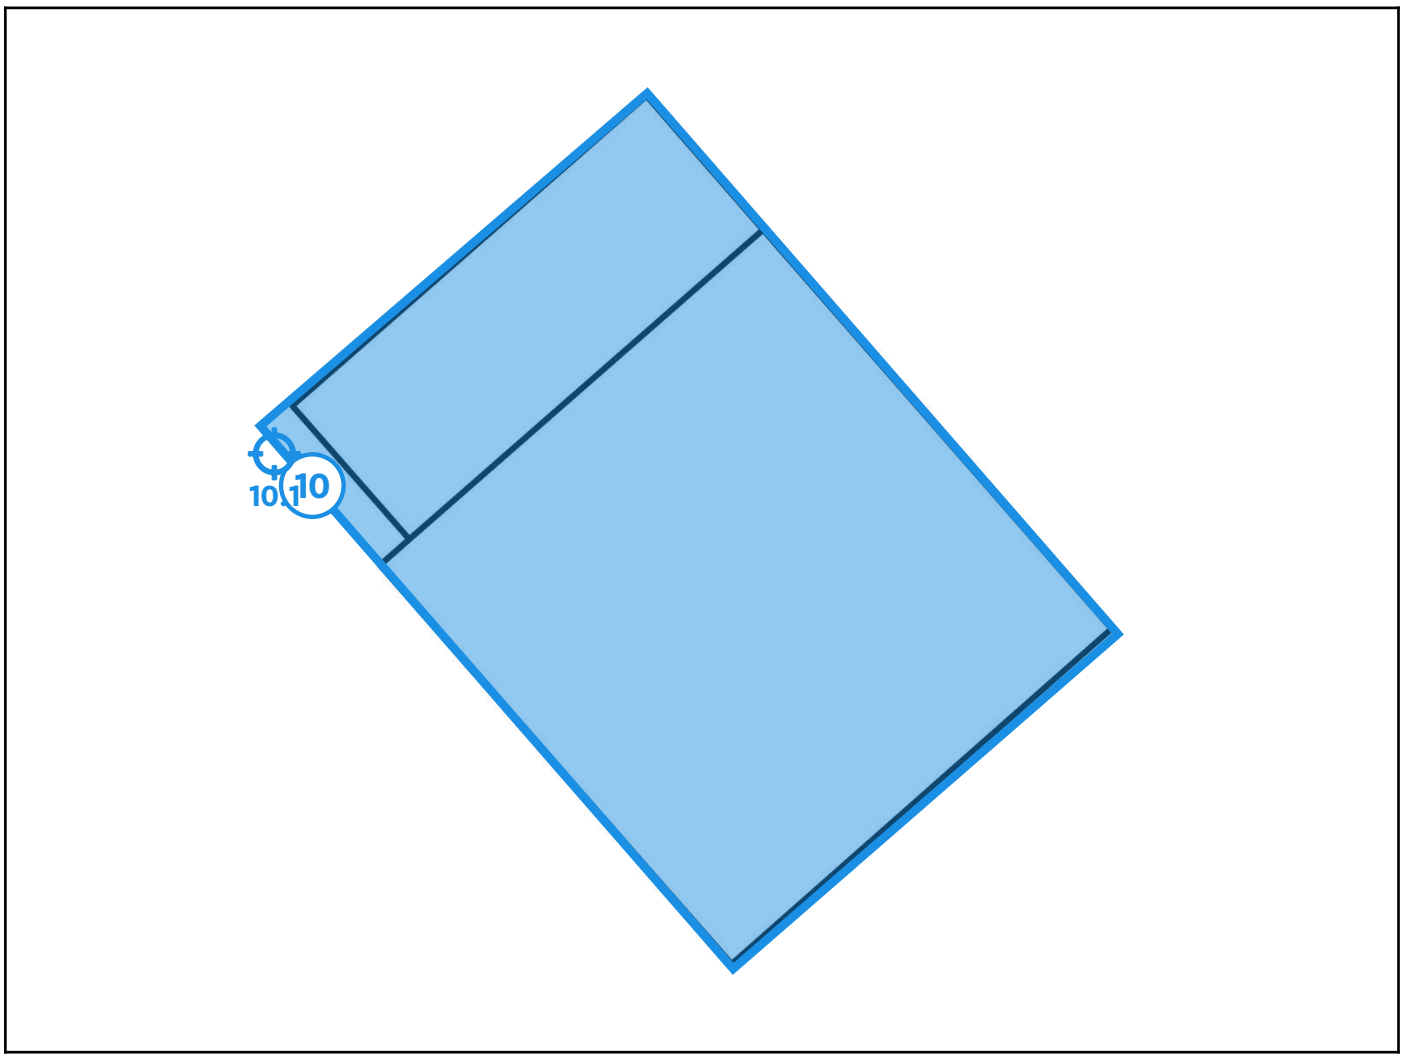
Plan 1.7: Onderdak

Beschrijving	Type	Actie
10. Onderdak (type Menuiserite)	Geen asbest	-
10.1 Code: MM-04 Onderdak menuiserite	Puntmonster	-

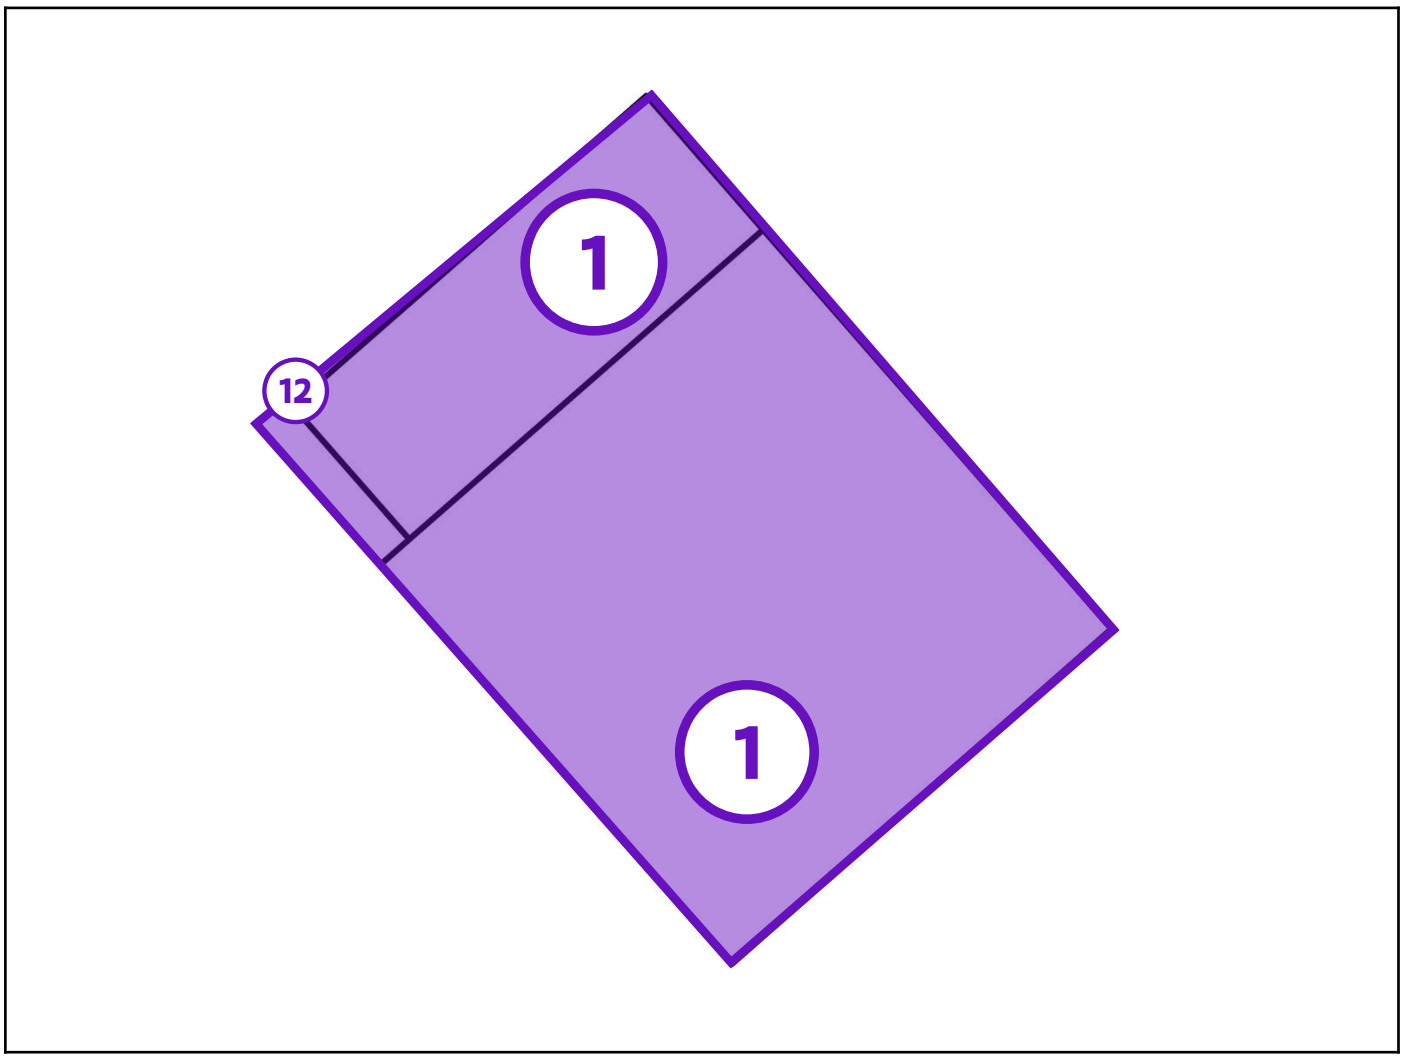
Plan 1.8: Dakbedekking

Beschrijving	Type	Actie
1. Schoorsteen rookgaskanaal	Beperking	-
12. Dakbedekking in dakpannen (niet verdacht)	Overige ruimte of materiaal	-

Reden: Het te onderzoeken materiaal situeert zich hoger dan 3,50 m te rekenen vanaf een veilige ondergrond

Uitleg van de asbestdeskundige: Aan de buitenzijde is de schoorsteen het hoger dan 3,5 meter en kan niet geinspecteerd worden. Het is niet zichtbaar of er een asbestverdacht rookgaskanaal aanwezig is in de schoorsteen.

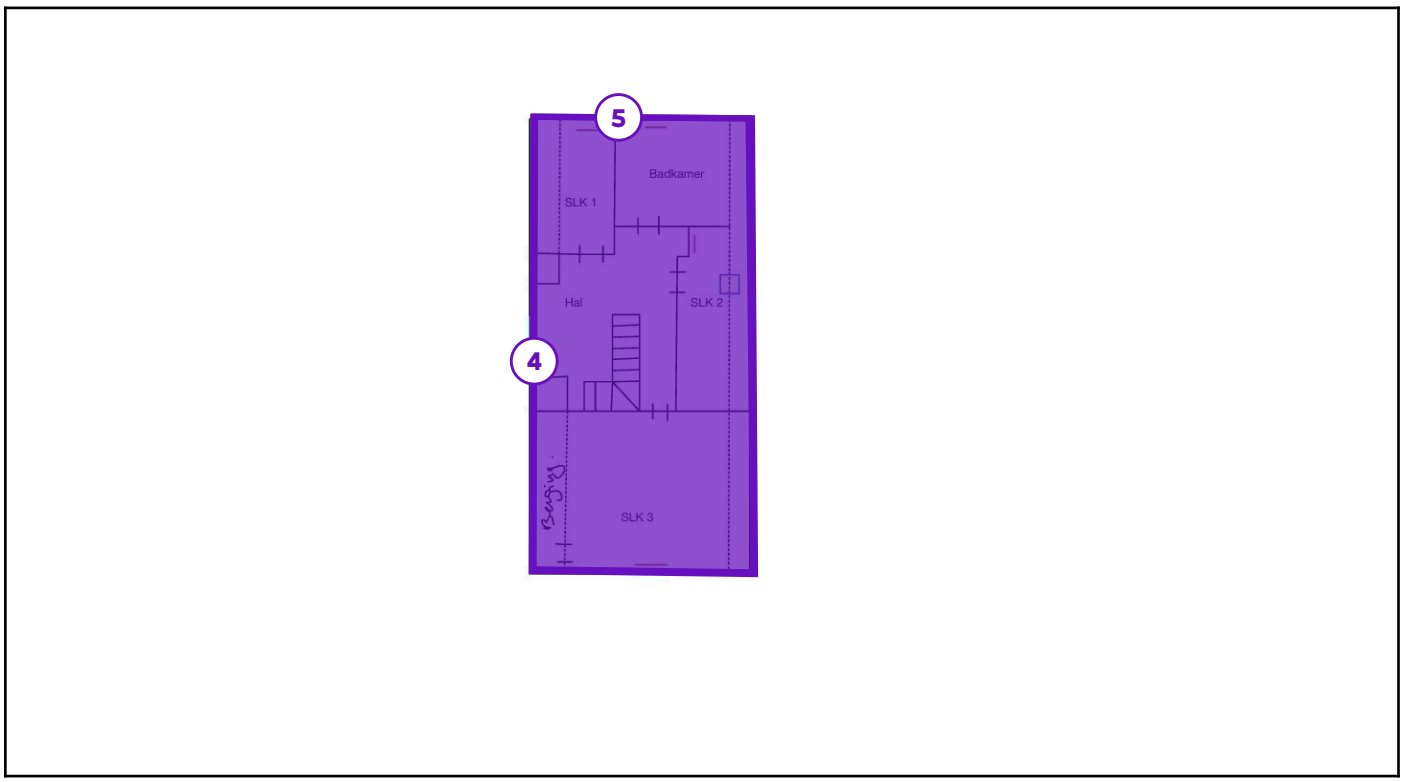
Plan 1.9: Zolder

Beschrijving	Type	Actie
4. Plafonds met voorzetpanelen	Advies	-
5. Niet-waarneembare (verplicht te beschrijven) ruimtes en materialen	Advies	-

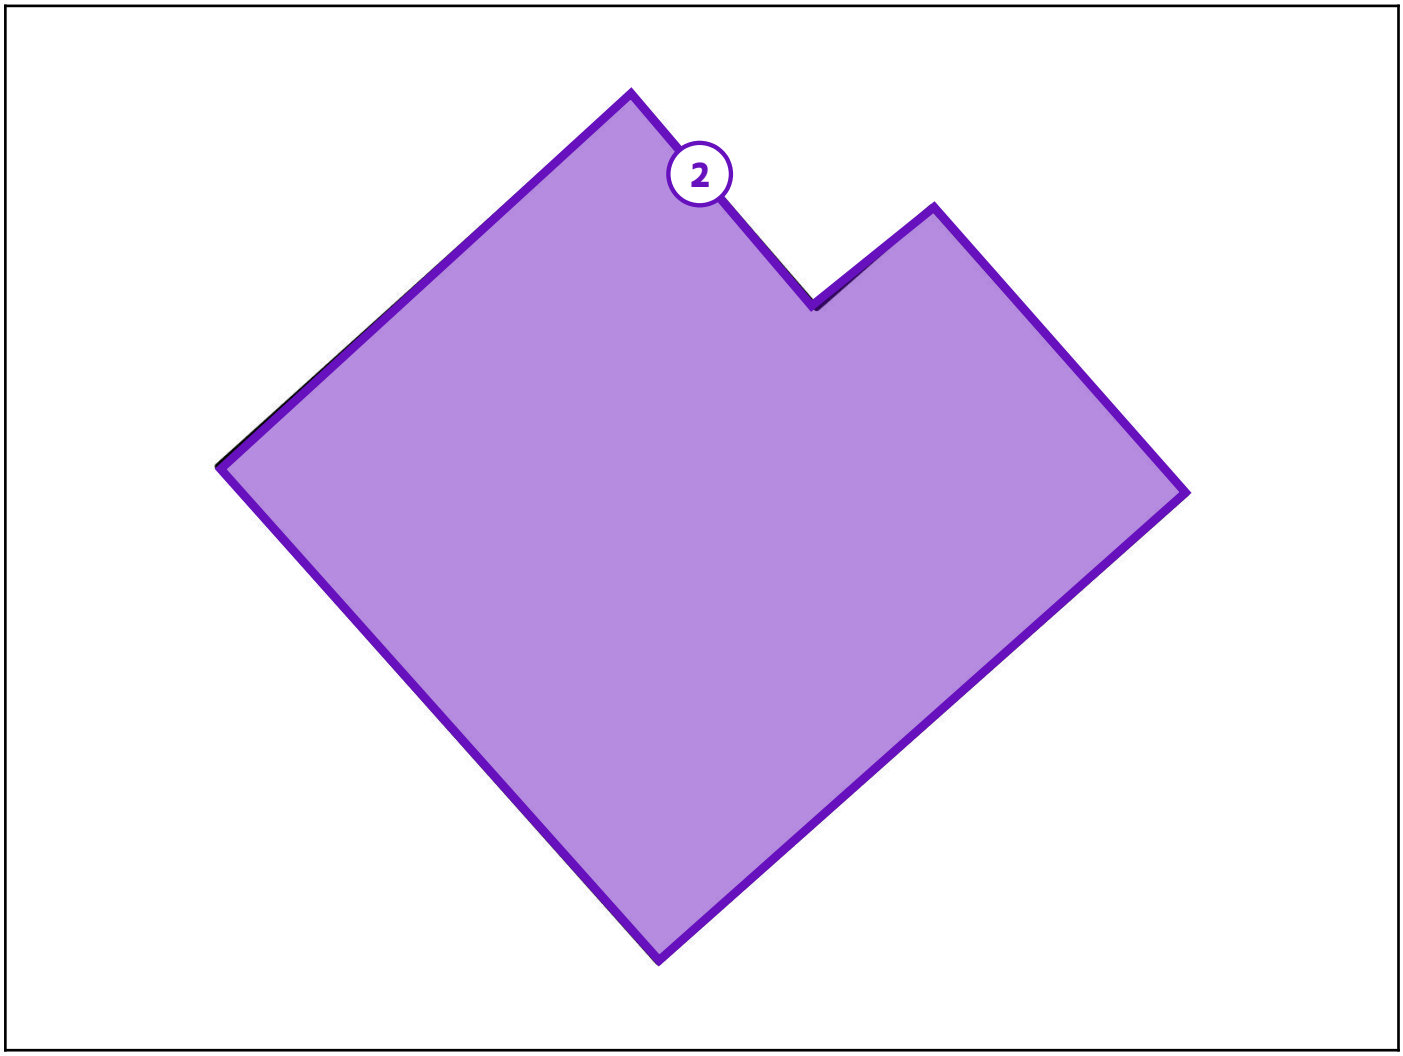
Plan 2.1: Tuinhuis 2

Beschrijving	Type	Actie
2. Tuinhuis 2	Advies	-

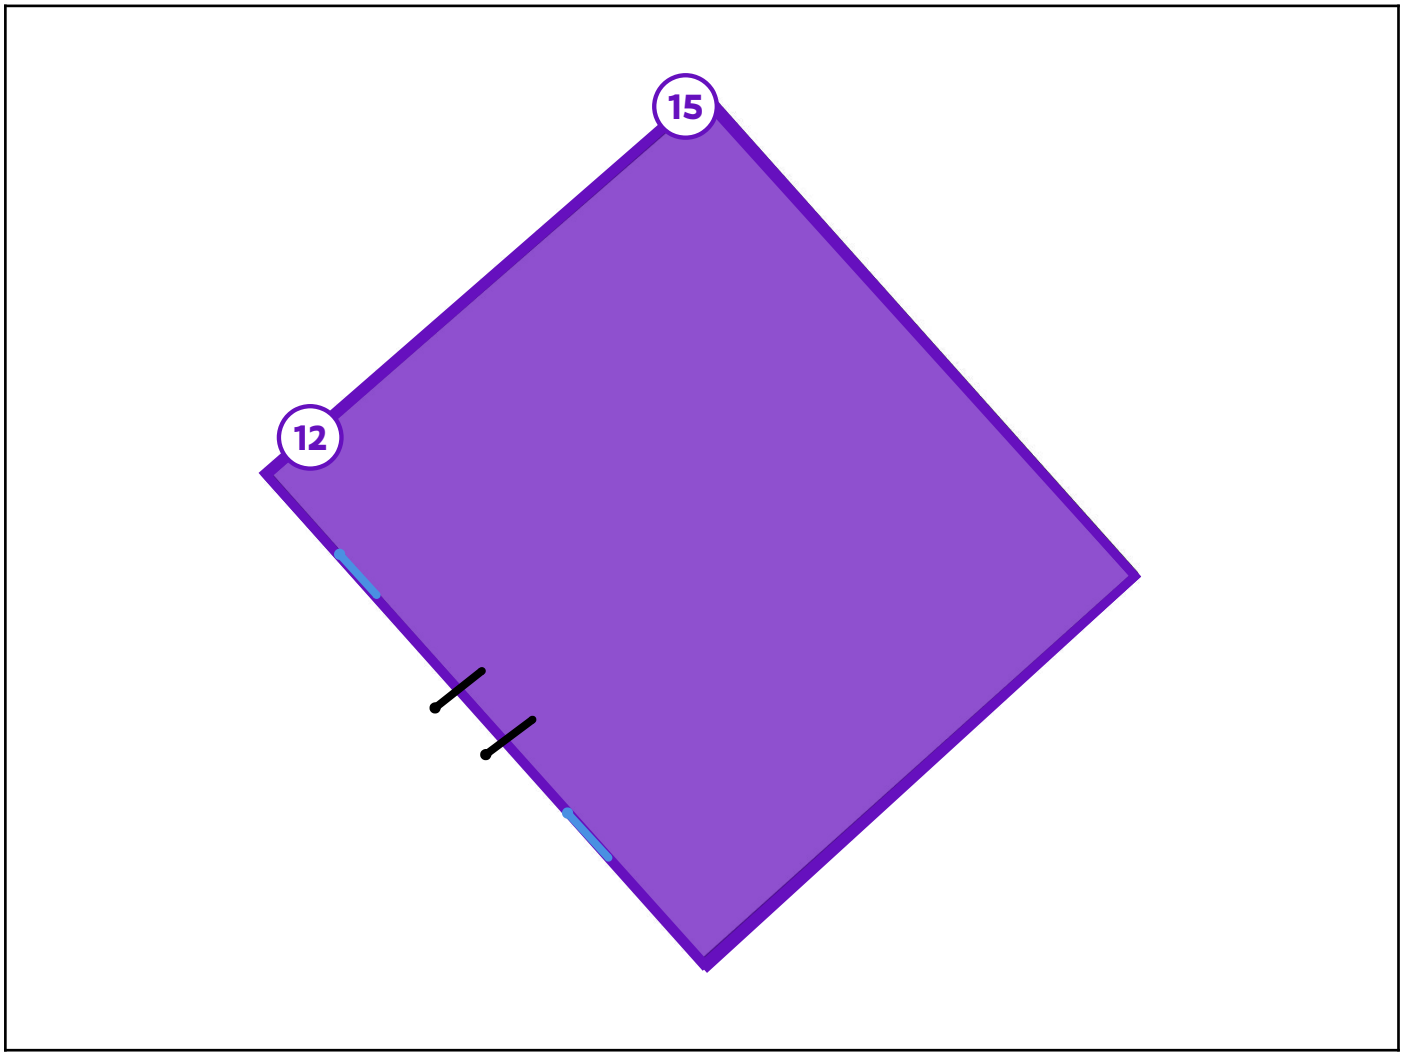
Plan 3.1: Tuinhuis - dakbedekking + onderdak

Beschrijving	Type	Actie
12. Dakbedekking in dakpannen (niet verdacht)	Overige ruimte of materiaal	-
15. Onderdak (niet-asbestverdacht) - tuinhuis	Overige ruimte of materiaal	-

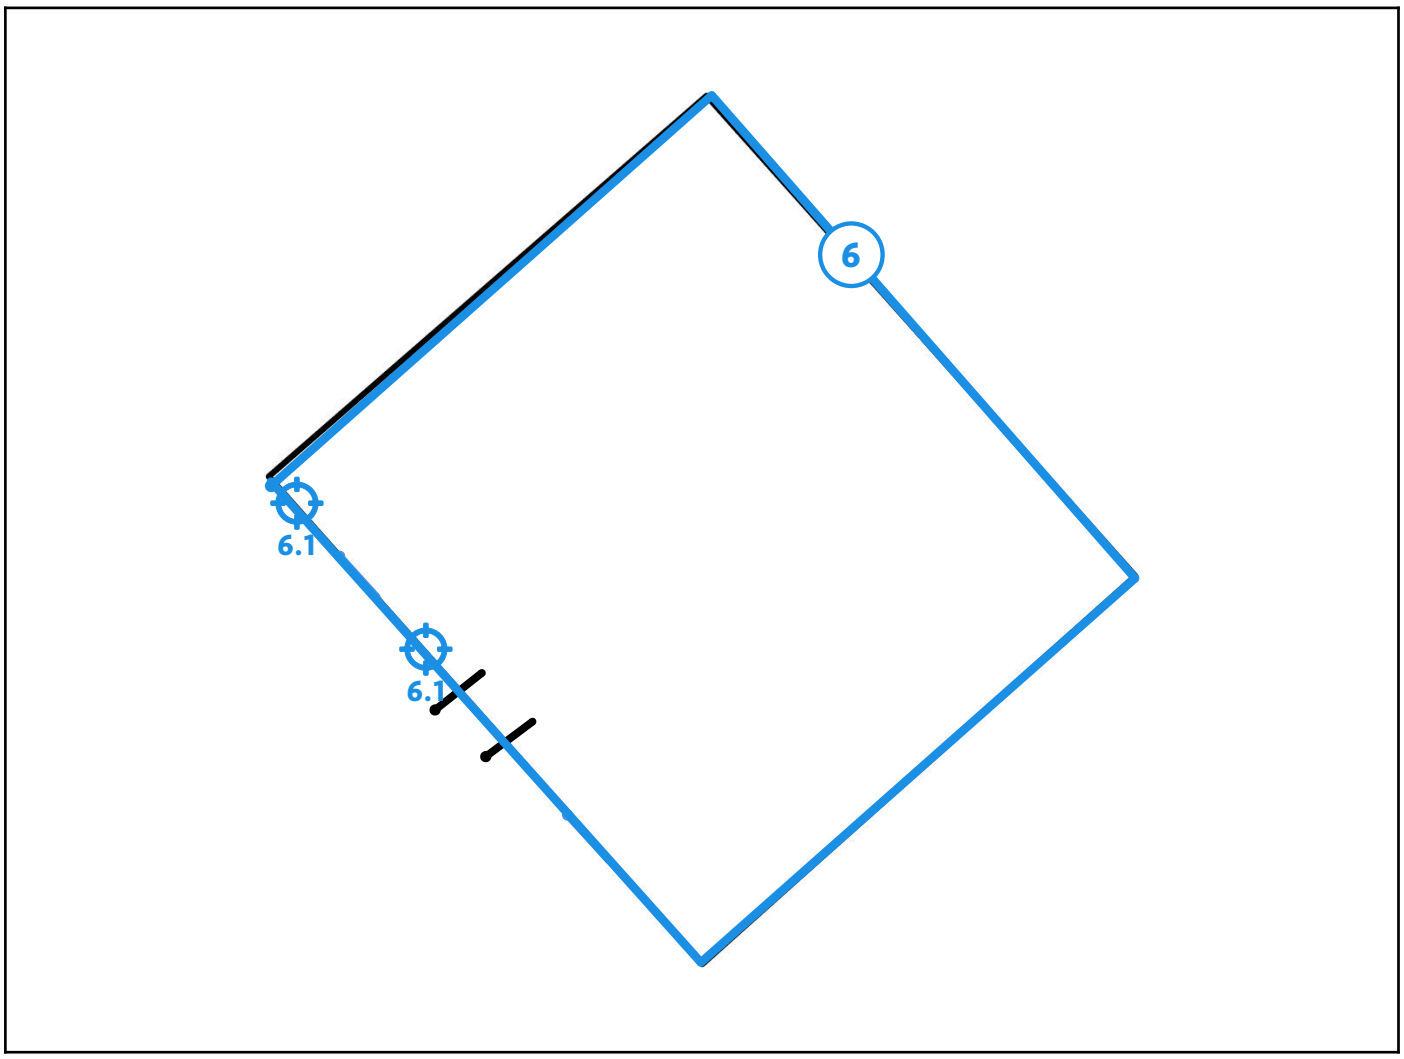
Plan 3.2: Tuinhuis 1

Beschrijving	Type	Actie
6. Pleisterwerk wanden - tuinhuis	Geen asbest	-
6.1 Code: MM-05 Pleister tuinhuis	Mengmonster	-

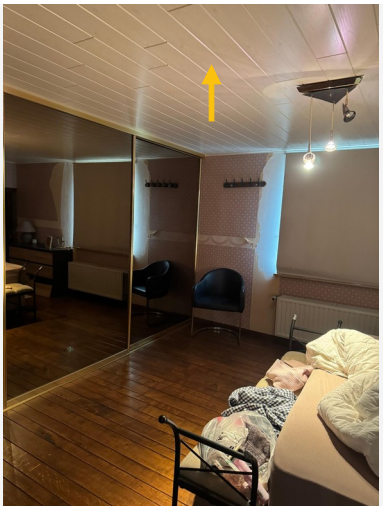
Fiche 4: Plafonds met voorzetpanelen

Op de zolder is er ook een vals plafond aanwezig. Dit materiaal is geperst hout -> niet-asbestverdacht.

Basis voor advies	De asbestdeskundige beoordeelt het materiaal als niet-asbestverdacht.

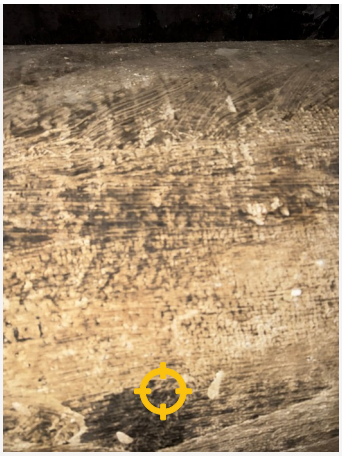
Fiche 7: Coating mazouttank

Geen asbest

#	Type	Referentie	Resultaat
7.1	Puntmonster	MM-03 Coating mazouttank	Geen asbest
