Asbestinventarisattest

Spechtenberg 26, 1932 Zaventem

Attestnummer : **20260521-000293.000**
Uitgegeven op : **21.05.2026**
Geldig tot : **Onbeperkt** (tenzij de toestand wijzigt)

Asbestveilig (maar mogelijk niet asbestvrij)

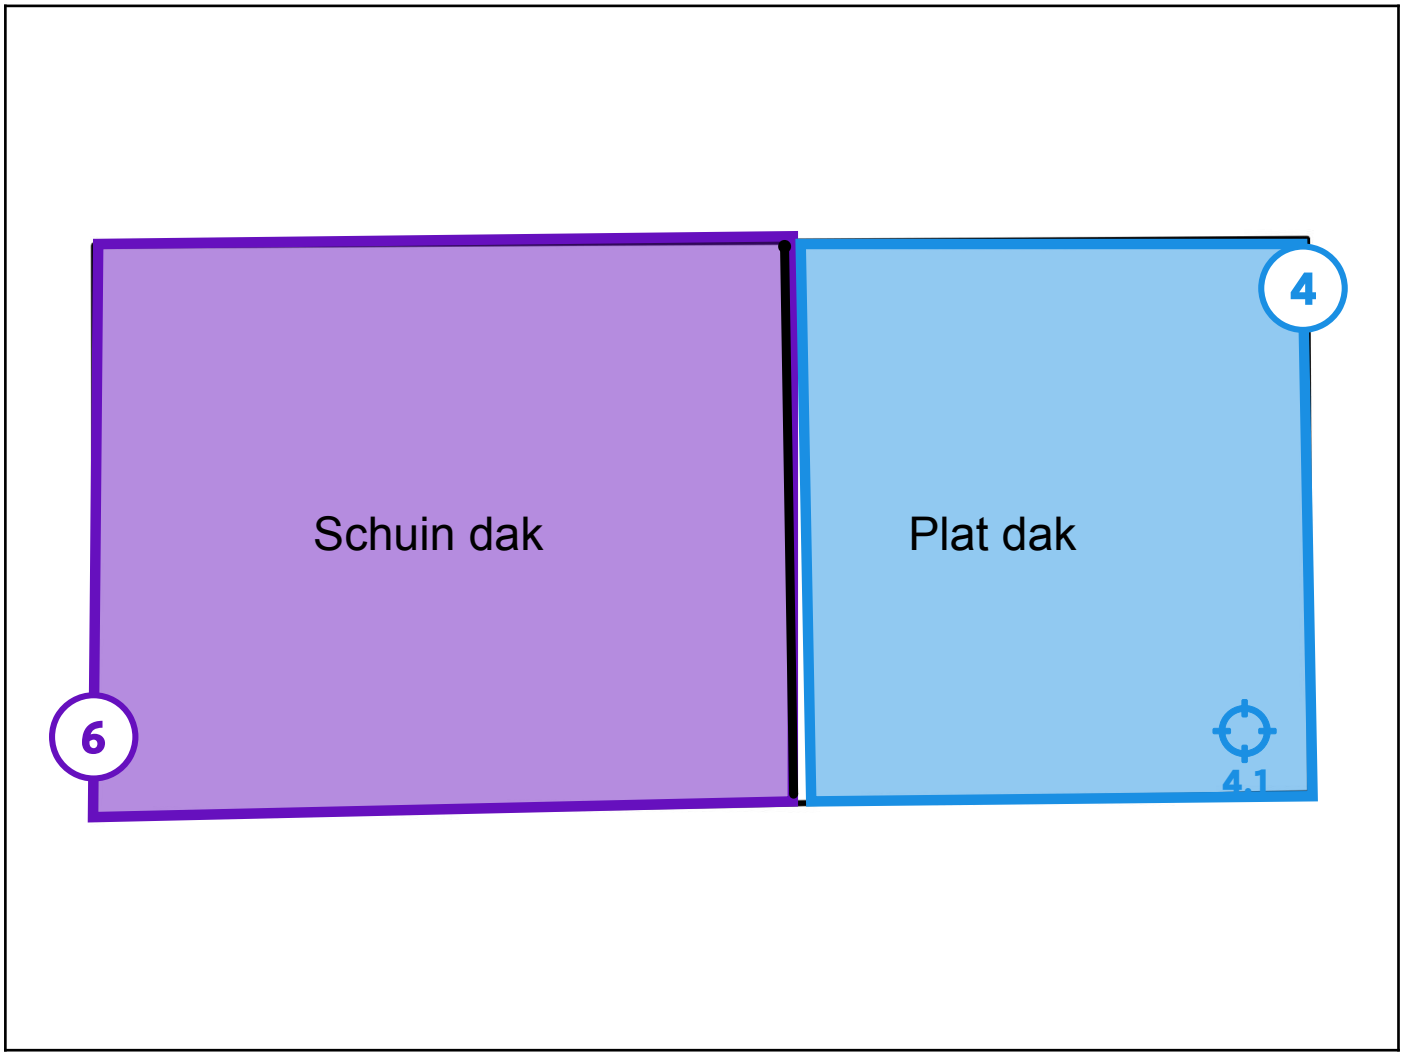
Plan 1.1: Dakbedekking

Beschrijving	Type	Actie
4. Roofing dakbedekking	Geen asbest	-
4.1 Code: A3126-MM04	Puntmonster	-
6. Dakbedekking in dakpannen	Overige ruimte of materiaal	-

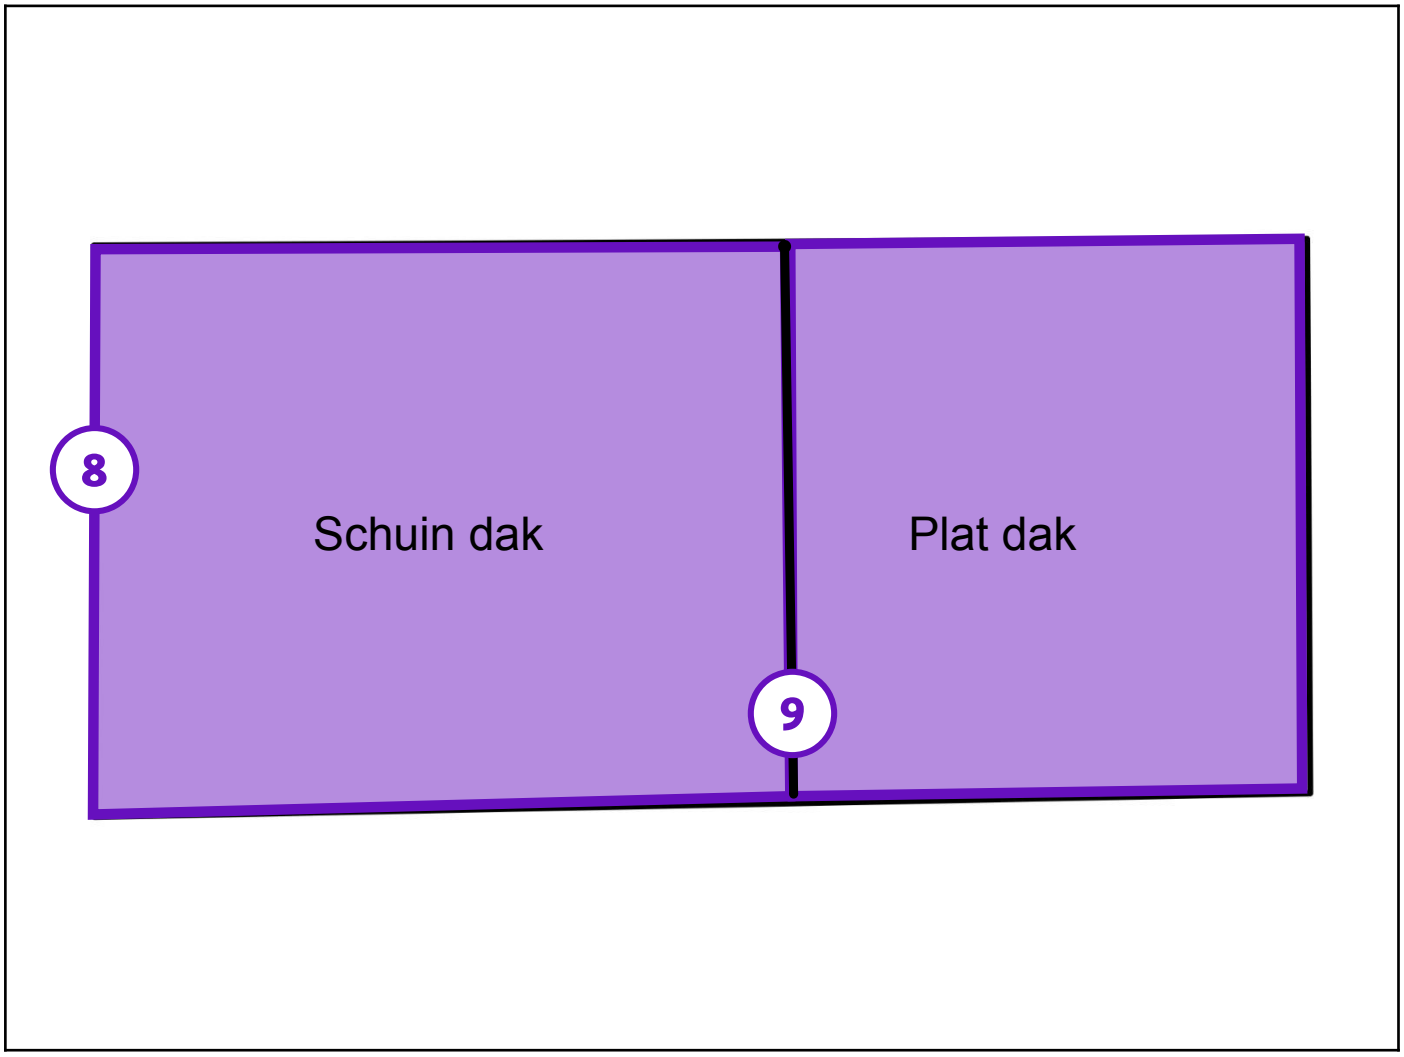
Plan 1.2: Onderdaken

Beschrijving	Type	Actie
8. Onderdak schuin dak	Overige ruimte of materiaal	-
9. Onderdak plat dak niet waar te nemen	Overige ruimte of materiaal	-

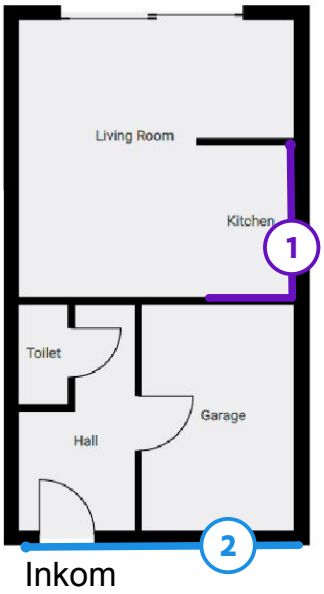
Plan 1.3: Gelijkvloers

Beschrijving	Type	Actie
1. Lijm wandtegels	Advies	-
2. Mastiek tussen raamkaders-muren	Geen asbest	-

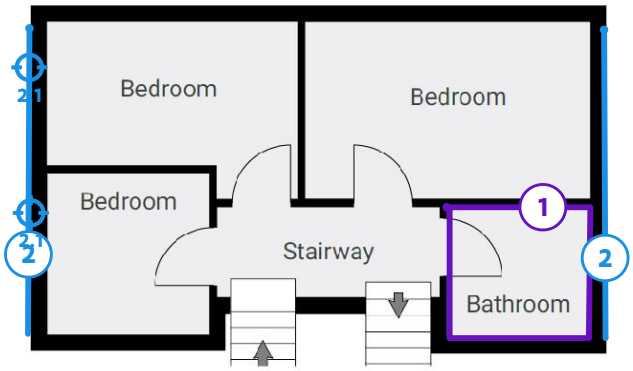
Plan 1.4: Verdieping 1

Beschrijving	Type	Actie
1. Lijm wandtegels	Advies	-
2. Mastiek tussen raamkaders-muren	Geen asbest	-
2.1 Code: A3126-MM03	Mengmonster	-

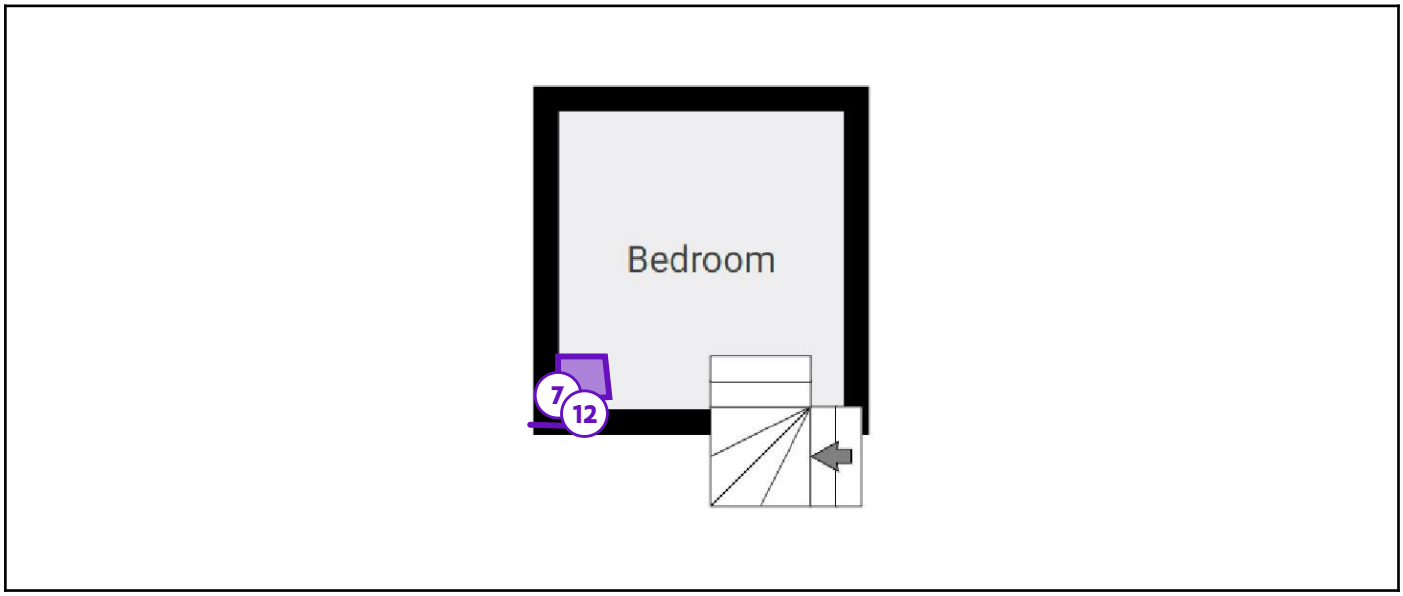
Plan 1.5: Zolder

Beschrijving	Type	Actie
7. Cv-ketel Vaillant	Overige ruimte of materiaal	-
12. Rookgaskanaal Vaillant	Overige ruimte of materiaal	-

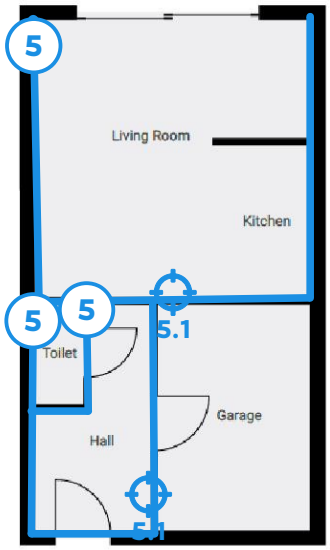
Plan 1.6: Gelijkvloers muurpleister

Beschrijving	Type	Actie
5. Mengstaal muurpleister	Geen asbest	-
5.1 Code: A3126-MM01	Mengmonster	-

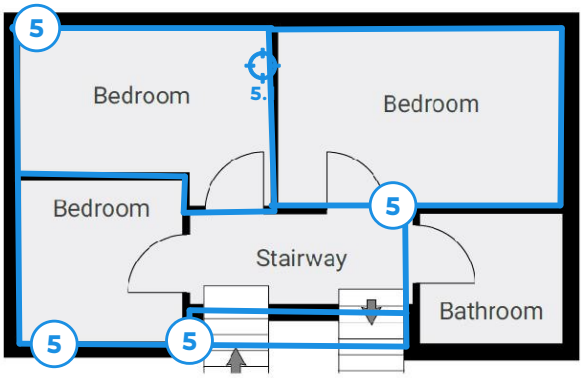
Plan 1.7: Verdieping 1 muurpleister

Beschrijving	Type	Actie
5. Mengstaal muurpleister	Geen asbest	-
5.1 Code: A3126-MM01	Mengmonster	-

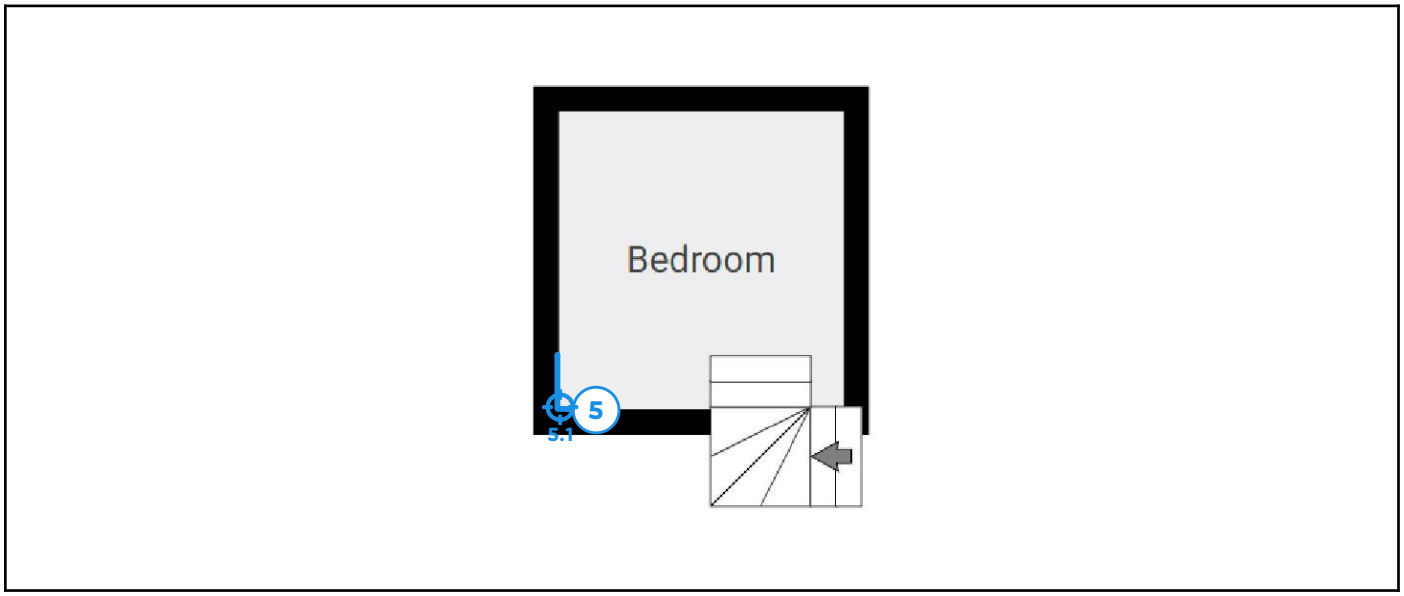
Plan 1.8: Zolder muurpleister

Beschrijving	Type	Actie
5. Mengstaal muurpleister	Geen asbest	-
5.1 Code: A3126-MM01	Mengmonster	-

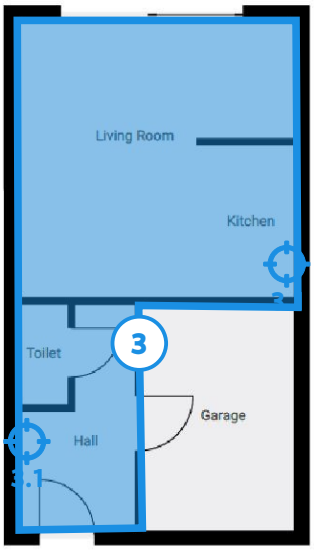
Plan 1.9: Gelijkvloers plafondpleister

Beschrijving	Type	Actie
3. Mengstaal plafondpleister	Geen asbest	-
3.1 Code: A3216-MM02	Mengmonster	-

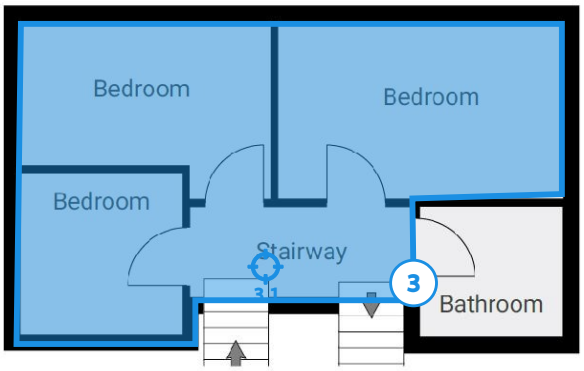
Plan 1.10: Verdieping 1 plafondpleister

Beschrijving	Type	Actie
3. Mengstaal plafondpleister	Geen asbest	-
3.1 Code: A3216-MM02	Mengmonster	-

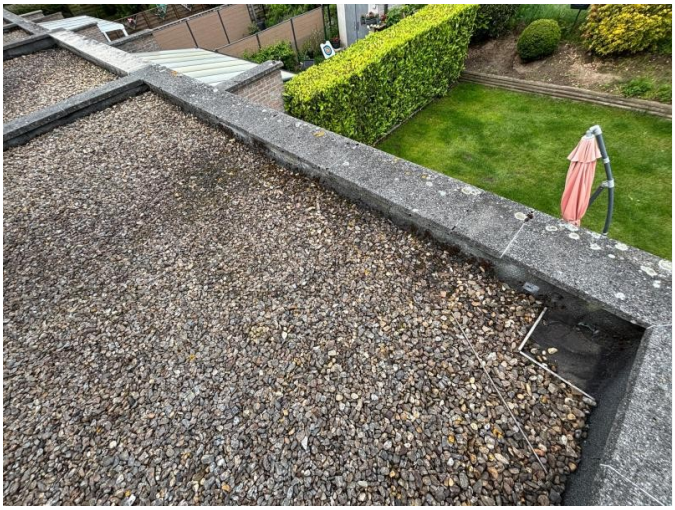
Fiche 4: Roofing dakbedekking

Geen asbest

Beschrijving	Roofing dakbedekking
Omgeving	Buiten
Primaire drager	Plat dak
Bindmiddel van materiaal	Bitumen (roofing, teer, asfalt)
Gebondenheid op basis van bindmiddel	Hecht
Hoeveelheid (oppervlakte - aantal)	• 1,00 m^2 - 1 stuk
Totale oppervlakte	1,00 m^2
Identificatiemethode	Een monstername door de asbestdeskundige met laboanalyse door een asbestlabo.
Destructieve handeling voor identificatie	Nee
Opmerking	Dit betreft enkel de toplaag. Controle en staalname van eventuele onderliggende lagen is enkel mogelijk mits uitbreiding naar een aanvullend destructief onderzoek.

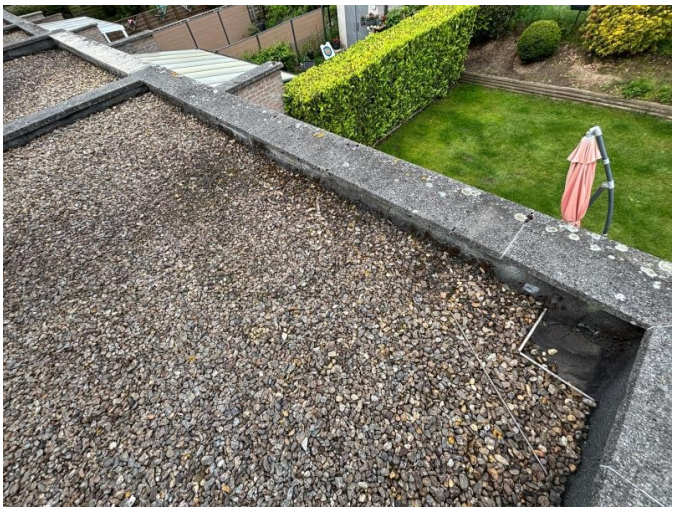
Beschrijving	Notitie	Terug te vinden op plannen
Fiche 9: Onderdak plat dak niet waar te nemen	Het onderdak is van binnenuit niet bereikbaar. Langs buiten liggen er (meerdere) lagen roofing. Hierdoor is een eventueel asbestverdacht onderdak niet waarneembaar zonder uitbreiding naar een aanvullend destructief onderzoek. Laat dit controleren bij werken door een bevoegd technicus.	Plan 1.2: Onderdaken
