Asbestinventarisattest

Eversestraat 108, 1932 Zaventem

Attestnummer : **20260430-000456.000**
Uitgegeven op : **30.04.2026**
Geldig tot : **30.04.2036**

Niet-asbestveilig

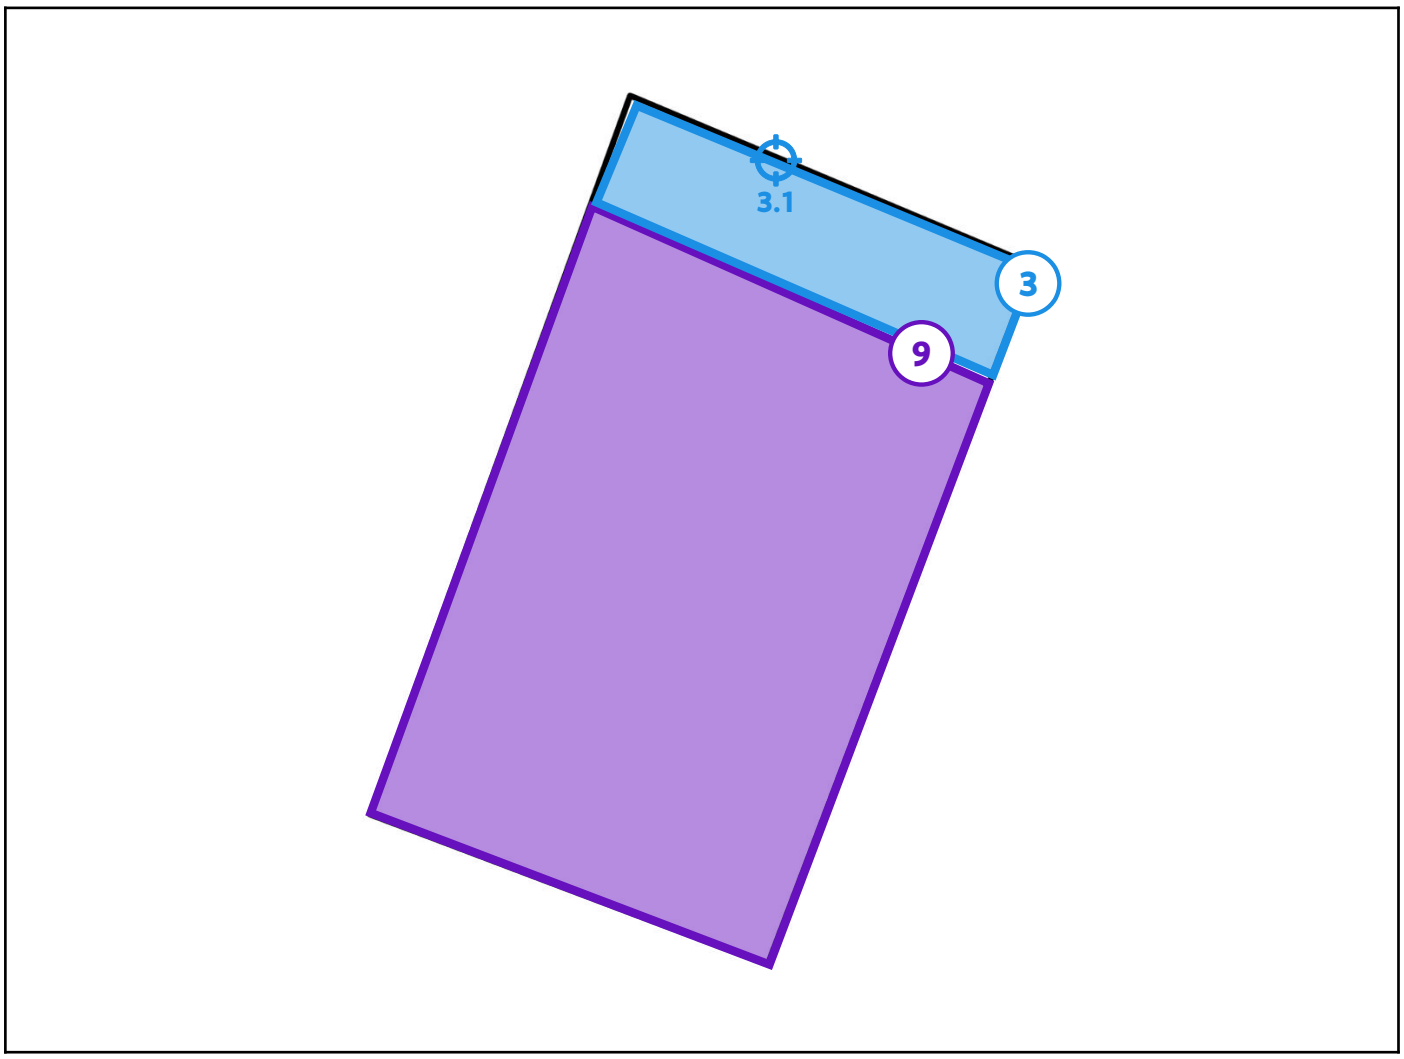
Plan 1.1: Dakbedekking

Beschrijving	Type	Actie
3. Roofinglaag plat dak	Geen asbest	-
3.1 Code: A228/MM02	Puntmonster	-
9. Dakbedekking schuin dak	Overige ruimte of materiaal	-

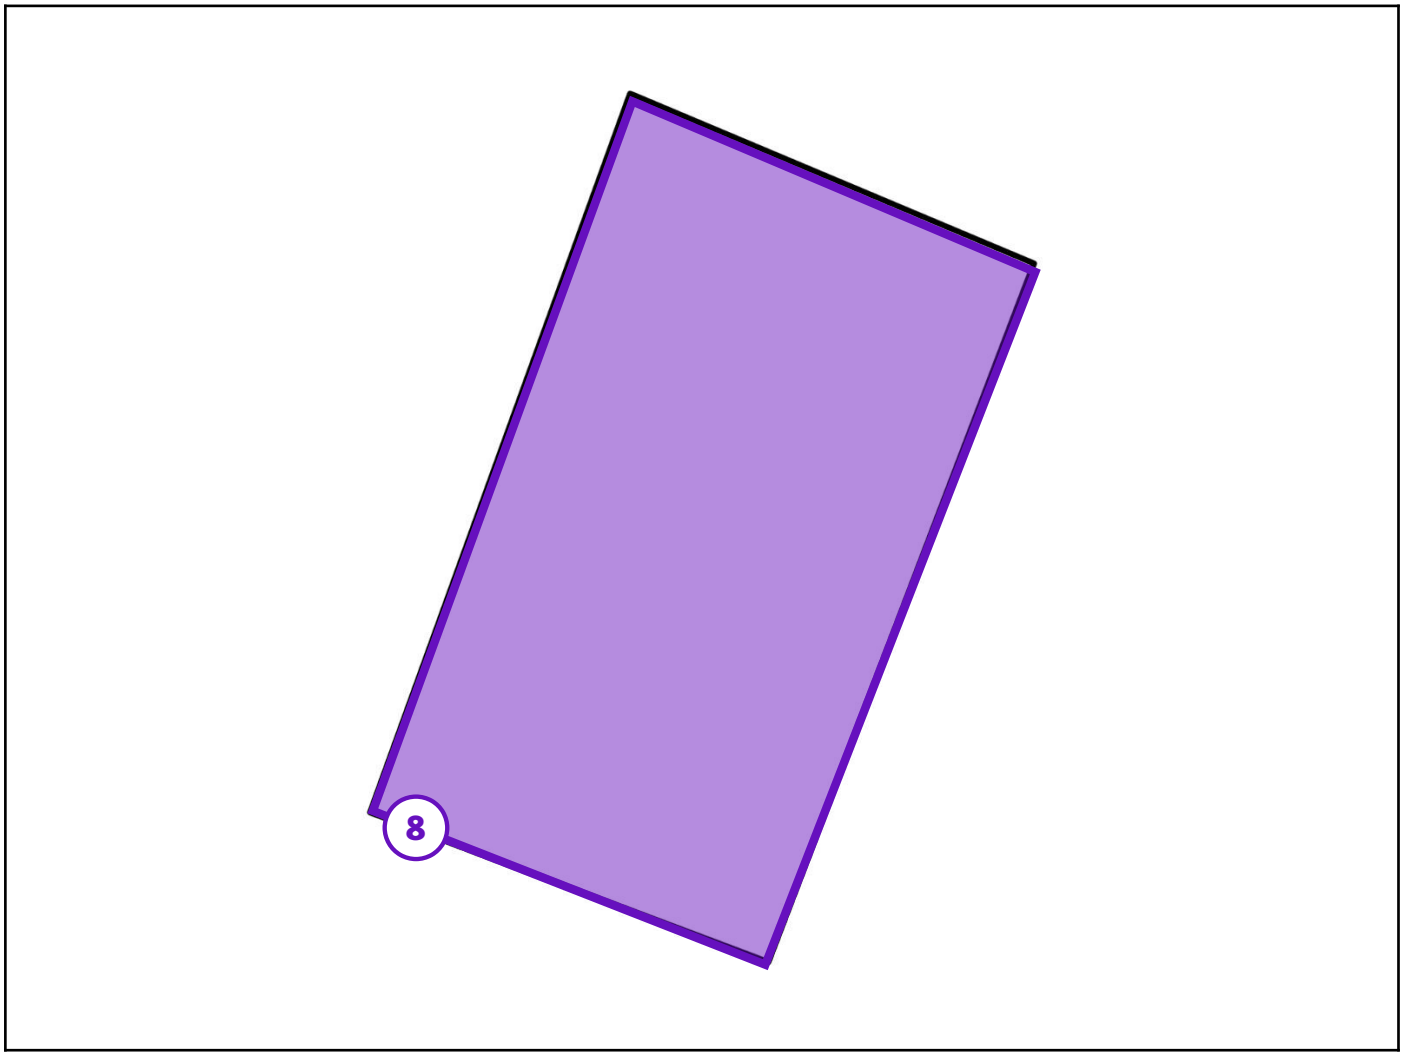
Plan 1.2: Onderdak

Beschrijving	Type	Actie
8. Onderdak	Overige ruimte of materiaal	-

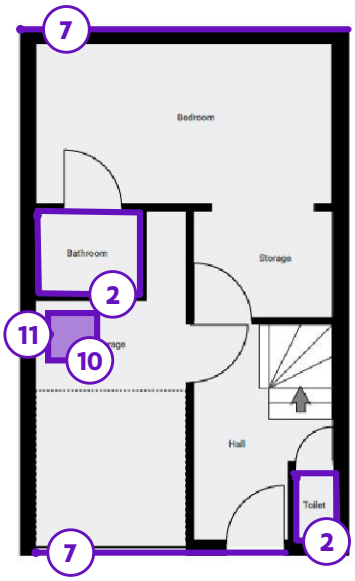
Plan 1.3: Gelijkvloers

Beschrijving	Type	Actie
2. Tegellijm wandtegels	Advies	-
7. Siliconen kit raamkaders-muren	Overige ruimte of materiaal	-
10. Cv-ketel Vaillant	Overige ruimte of materiaal	-
11. Rookgaskanaal Vaillant	Overige ruimte of materiaal	-

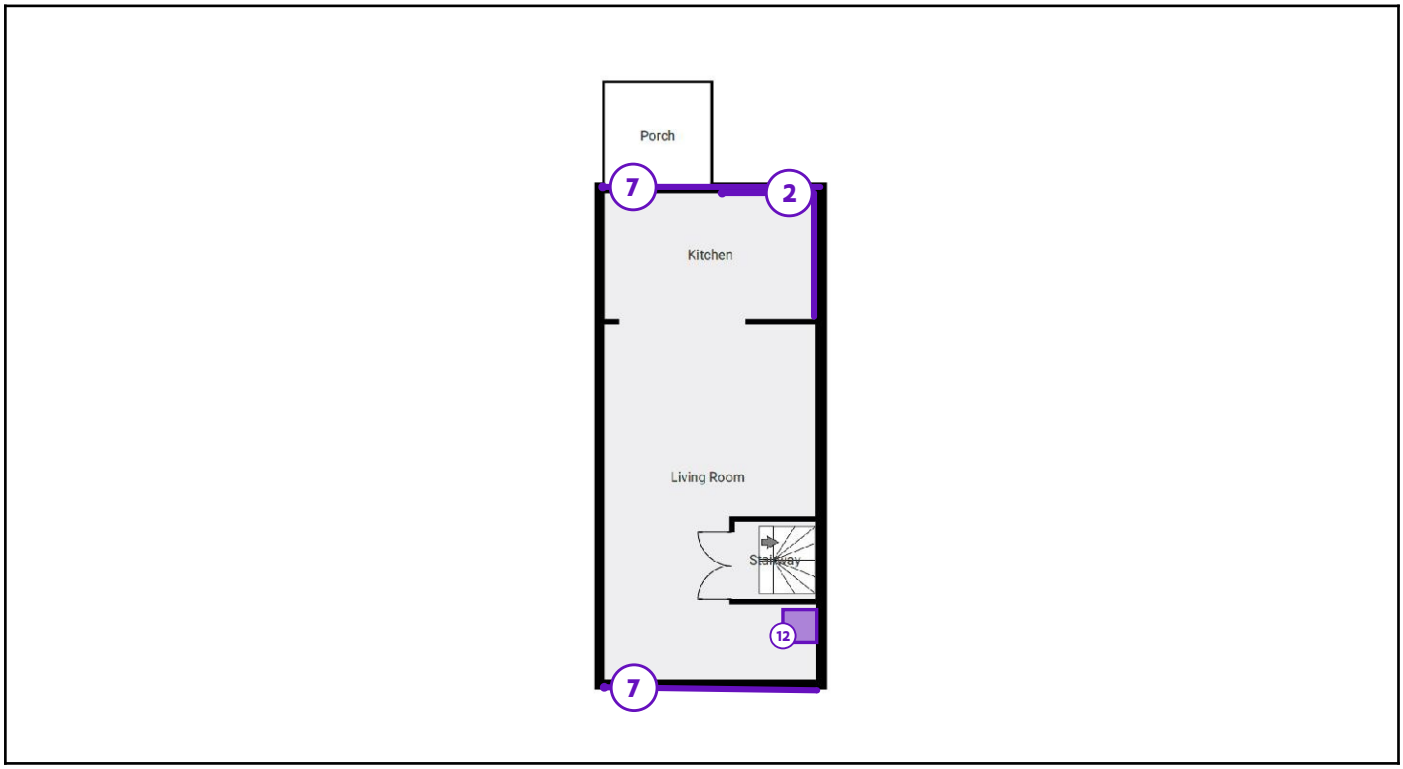
Plan 1.4: Verdieping 1

Beschrijving	Type	Actie
2. Tegellijm wandtegels	Advies	-
7. Siliconen kit raamkaders-muren	Overige ruimte of materiaal	-
12. Schouwen niet waarneembaar	Overige ruimte of materiaal	-

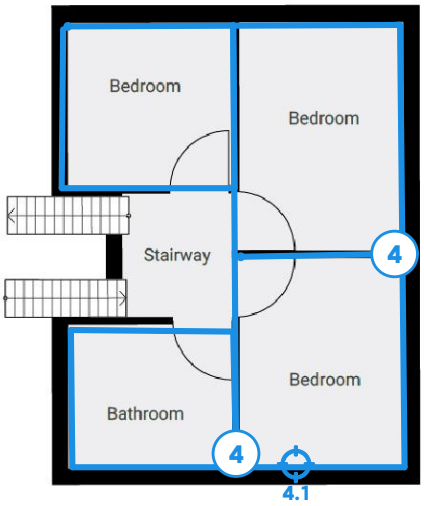
Plan 1.5: Verdieping 2 muurpleister

Beschrijving	Type	Actie
4. Mengstaal muurpleister	Geen asbest	-
4.1 Code: A228-MM01	Mengmonster	-

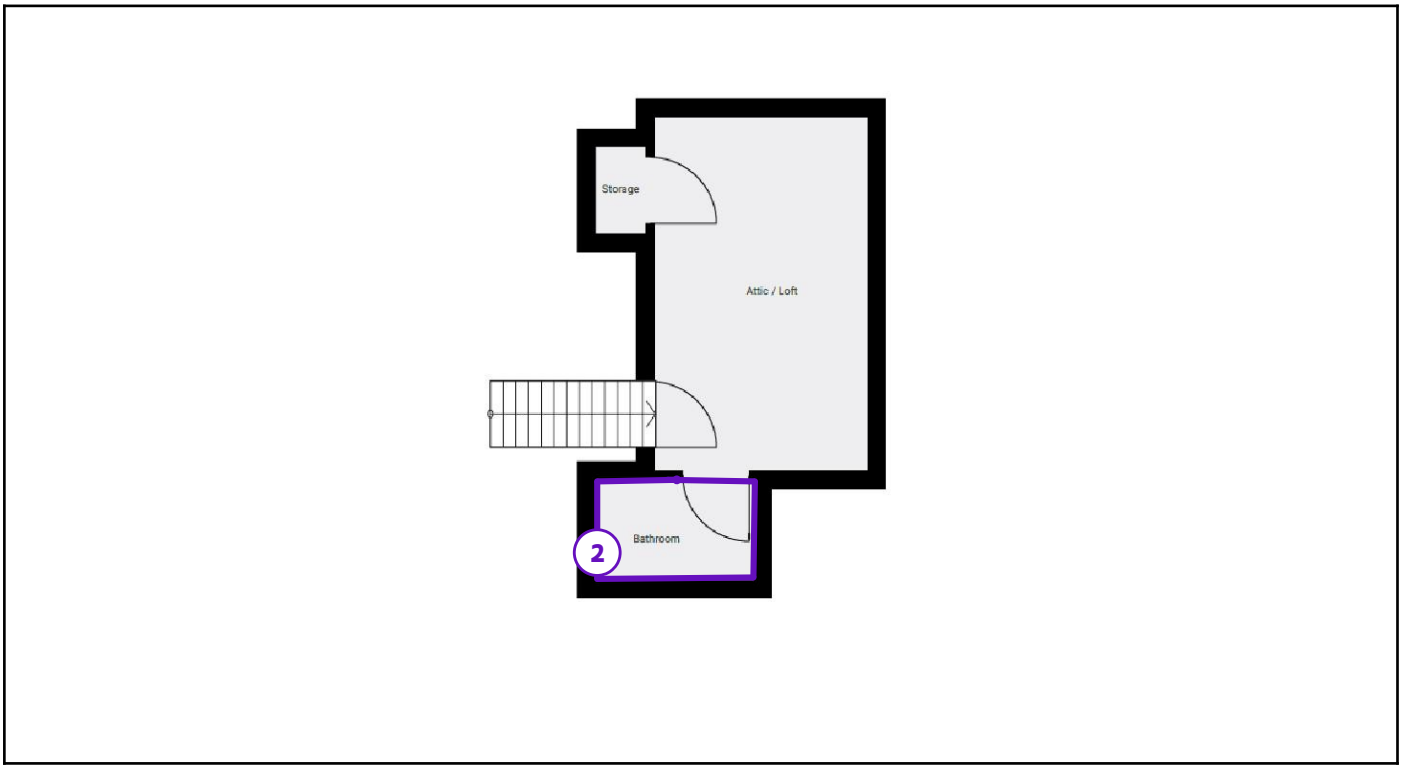
Plan 1.6: Zolderverdiep

Beschrijving	Type	Actie
2. Tegellijm wandtegels	Advies	-

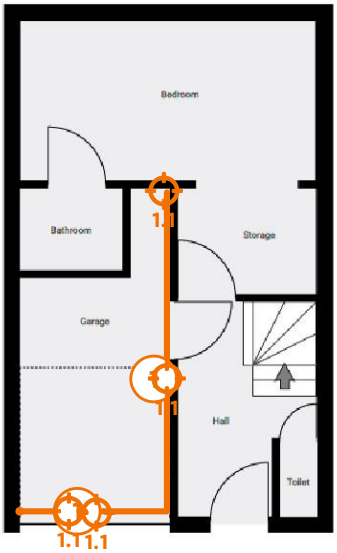
Plan 1.7: Gelijkvloers leidingisolatie

Beschrijving	Type	Actie
1. Thermische leidingisolatie garage	Asbestmateriaal	Verwijderen
1.1 Code: A228-MM05	Mengmonster	-

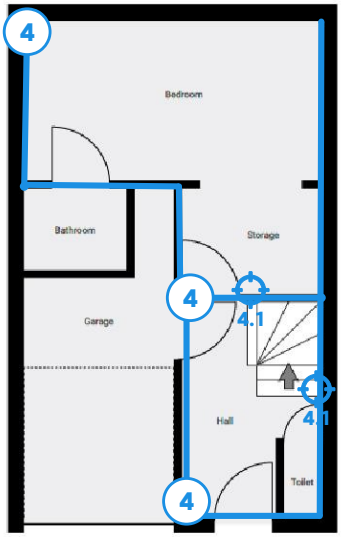
Plan 1.8: Gelijkvloers muurpleister

Beschrijving	Type	Actie
4. Mengstaal muurpleister	Geen asbest	-
4.1 Code: A228-MM01	Mengmonster	-

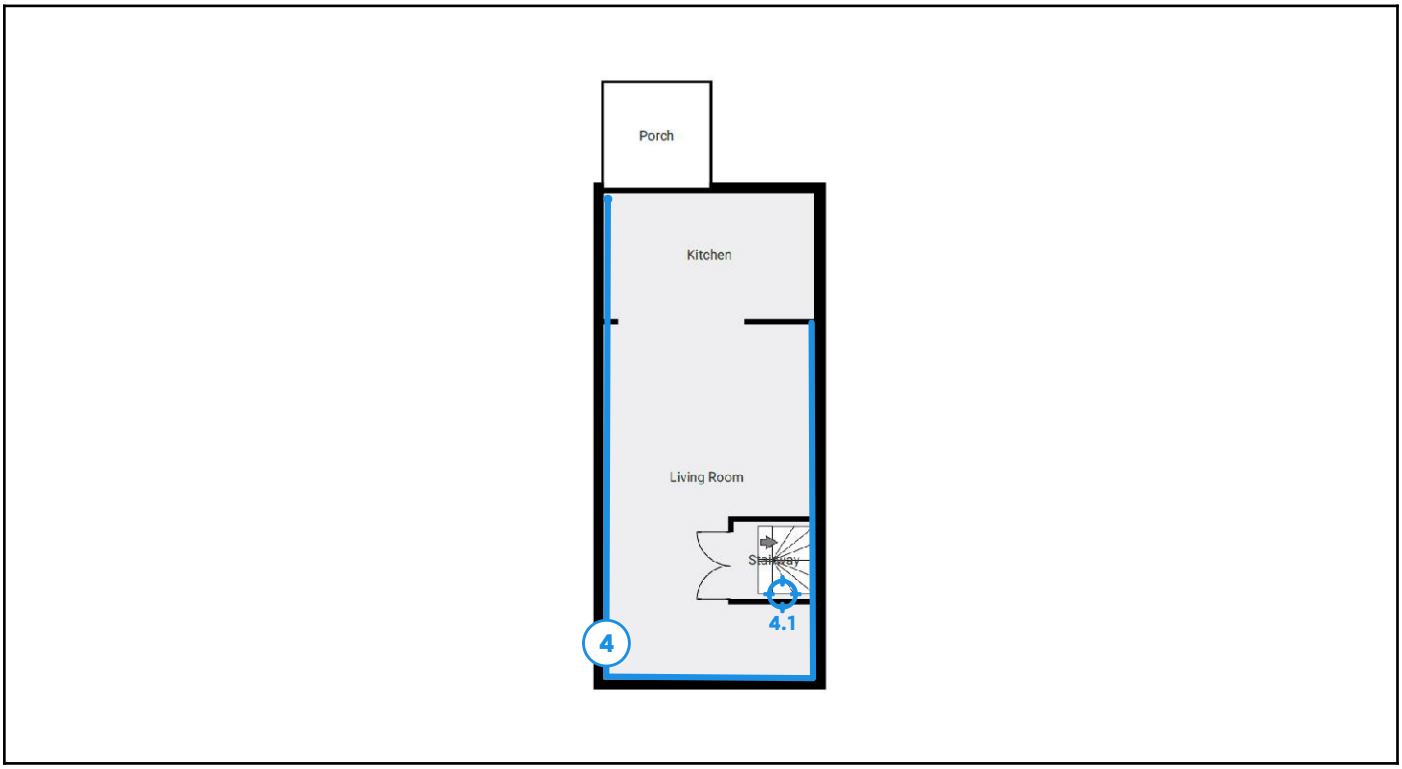
Plan 1.9: Verdieping 1 muurpleister

Beschrijving	Type	Actie
4. Mengstaal muurpleister	Geen asbest	-
4.1 Code: A228-MM01	Mengmonster	-

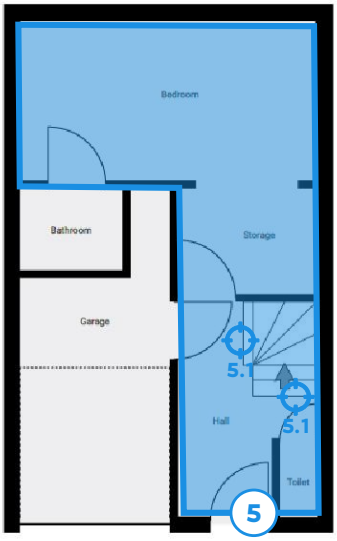
Plan 1.10: Gelijkvloers plafondpleister

Beschrijving	Type	Actie
5. Mengstaal plafondpleister	Geen asbest	-
5.1 Code: A228-MM04	Mengmonster	-

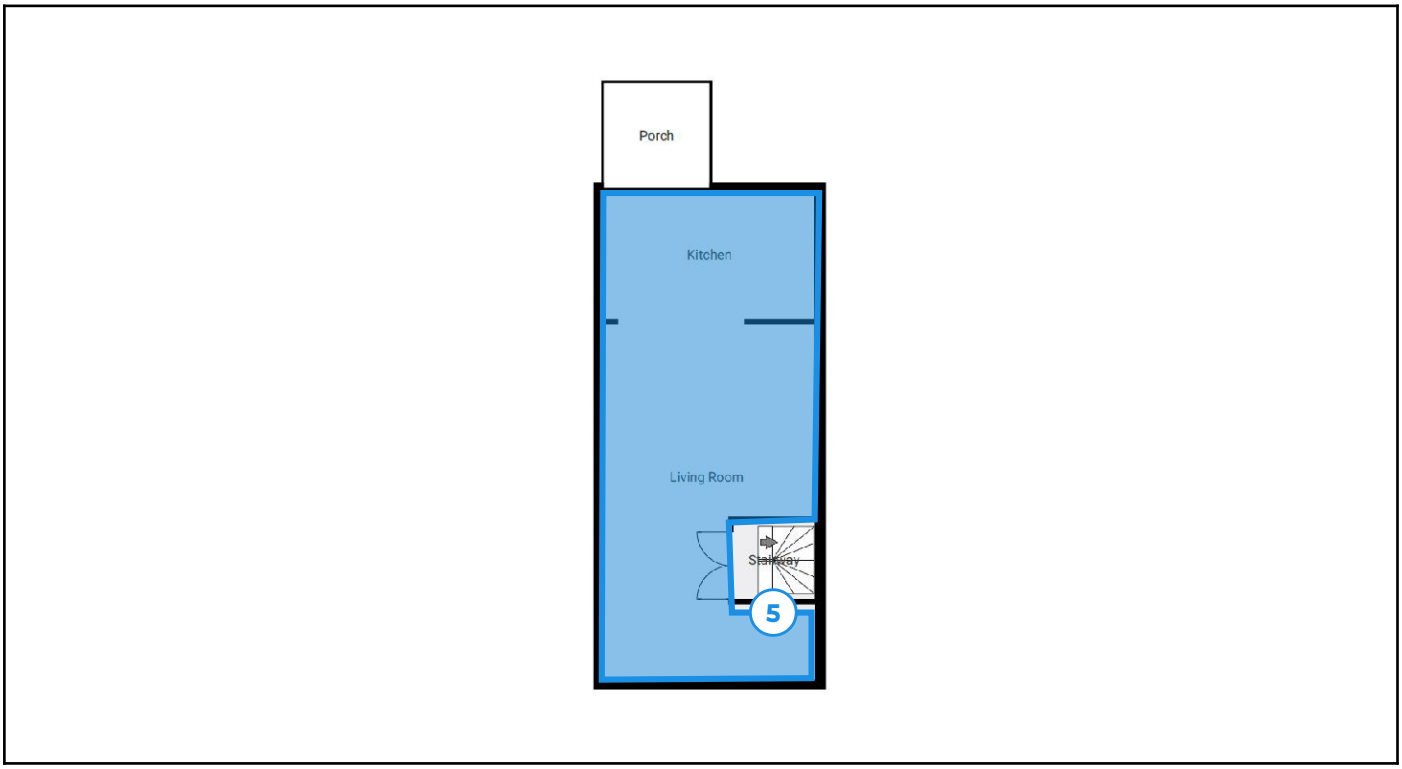
Plan 1.11: Verdieping 1 plafondpleister

Beschrijving	Type	Actie
5. Mengstaal plafondpleister	Geen asbest	-

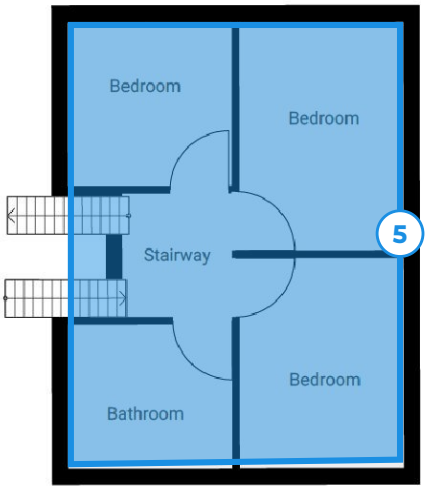
Plan 1.12: Verdieping 2 plafondpleister

Beschrijving	Type	Actie
5. Mengstaal plafondpleister	Geen asbest	-

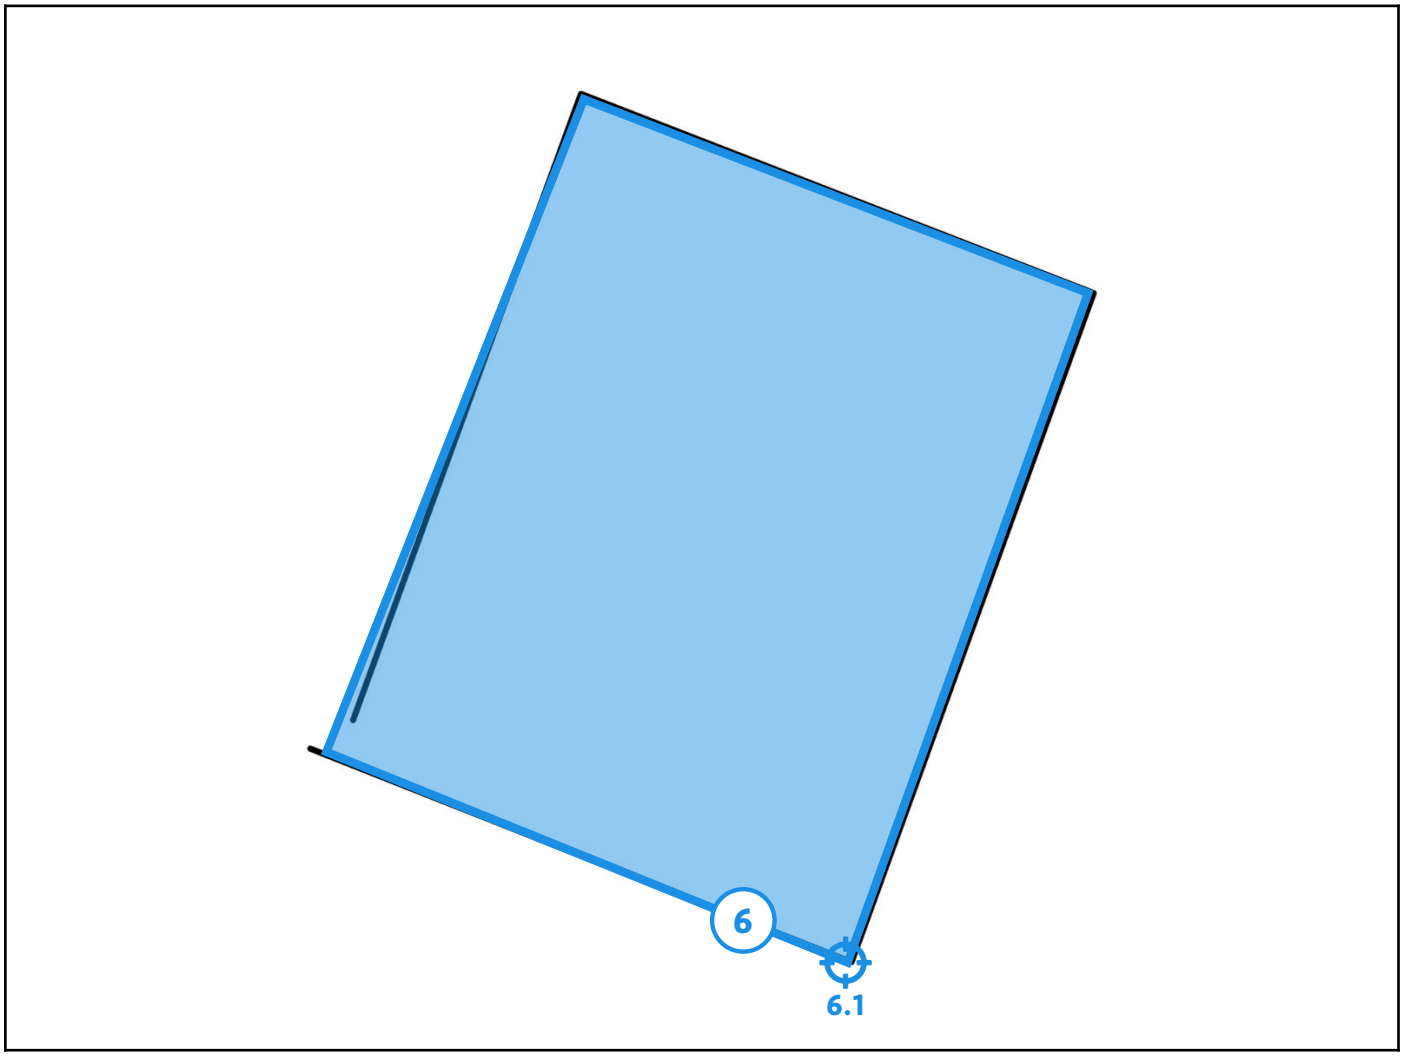
Plan 2.1: Tuinhuis

Beschrijving	Type	Actie
6. Dakbedekking tuinhuis	Geen asbest	-
6.1 Code: A228-MM03	Puntmonster	-

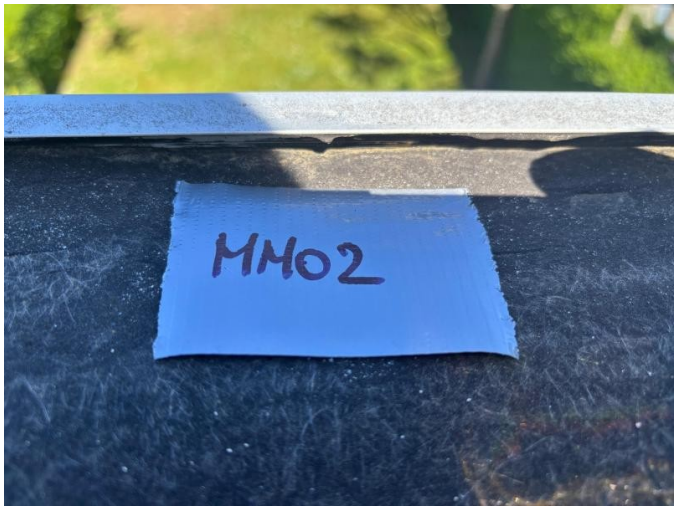
Fiche 3: Roofinglaag plat dak

Geen asbest

#	Type	Referentie	Resultaat
3.1	Puntmonster	A228/MM02	Geen asbest

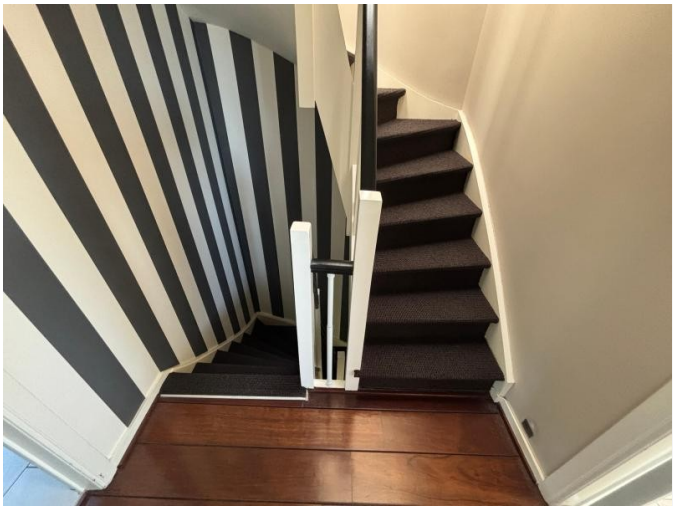
Fiche 4: Mengstaal muurpleister

Geen asbest

#	Type	Referentie	Resultaat
4.1	Mengmonster	A228-MM01	Geen asbest
