Asbestinventarisattest

Terboekt 64/BU03, 3600 Genk

Attestnummer : **20260605-000302.000**
Uitgegeven op : **05.06.2026**
Geldig tot : **05.06.2036**

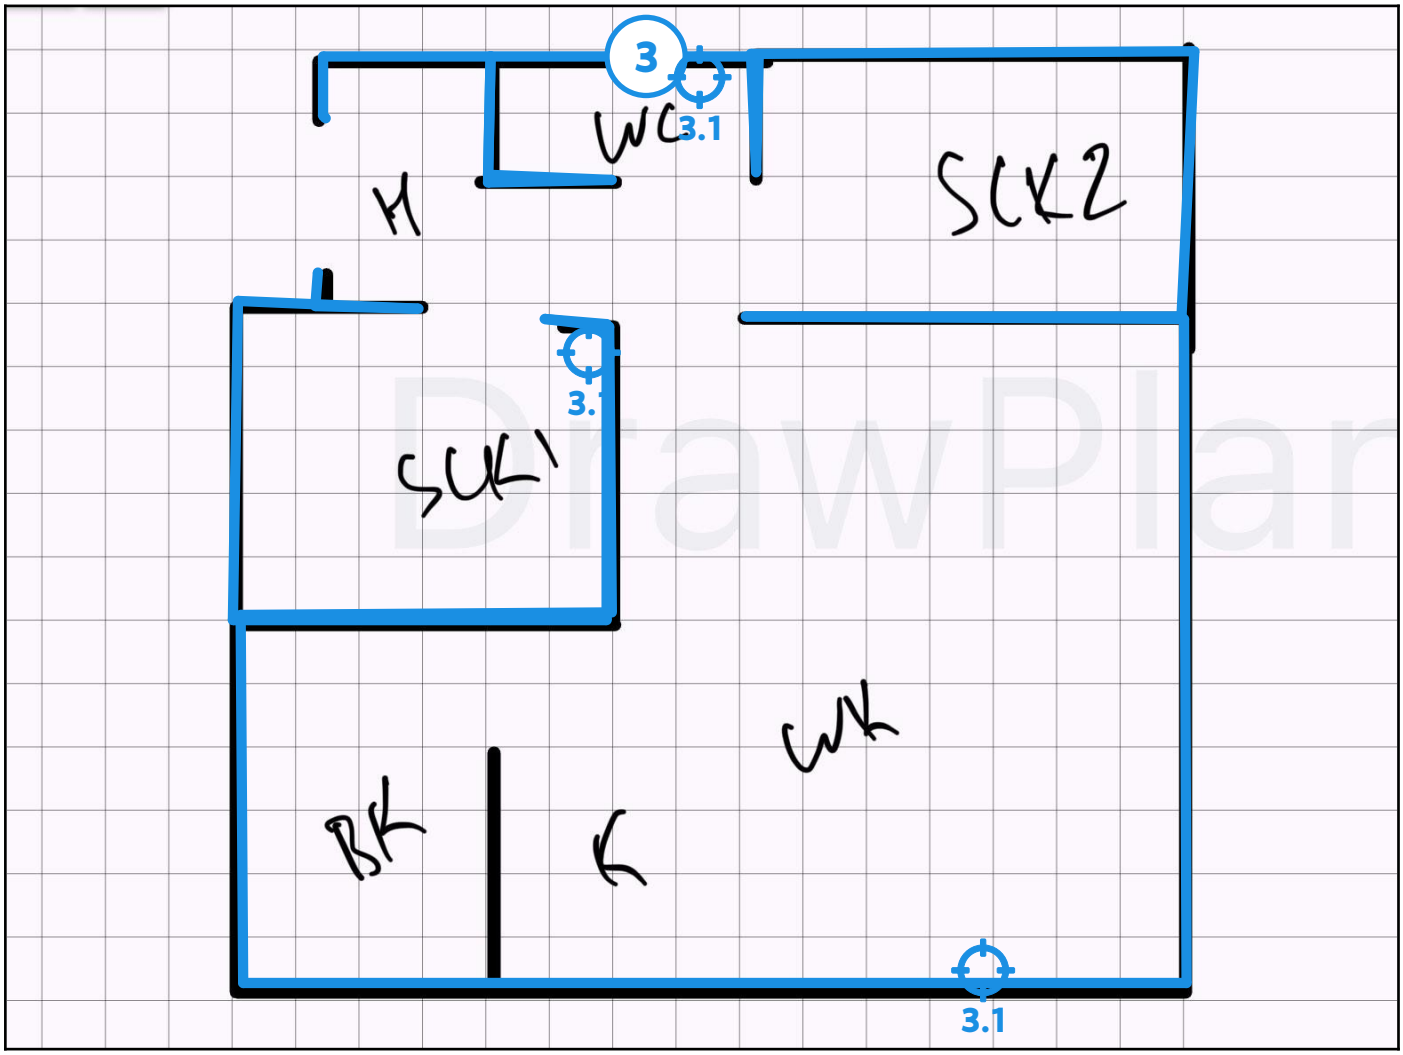
Plan 1.1: P263600_63_3_PLAN_V1

Beschrijving	Type	Actie
3. Pleisterwerk wanden	Geen asbest	-
3.1 Code: MR01	Mengmonster	-

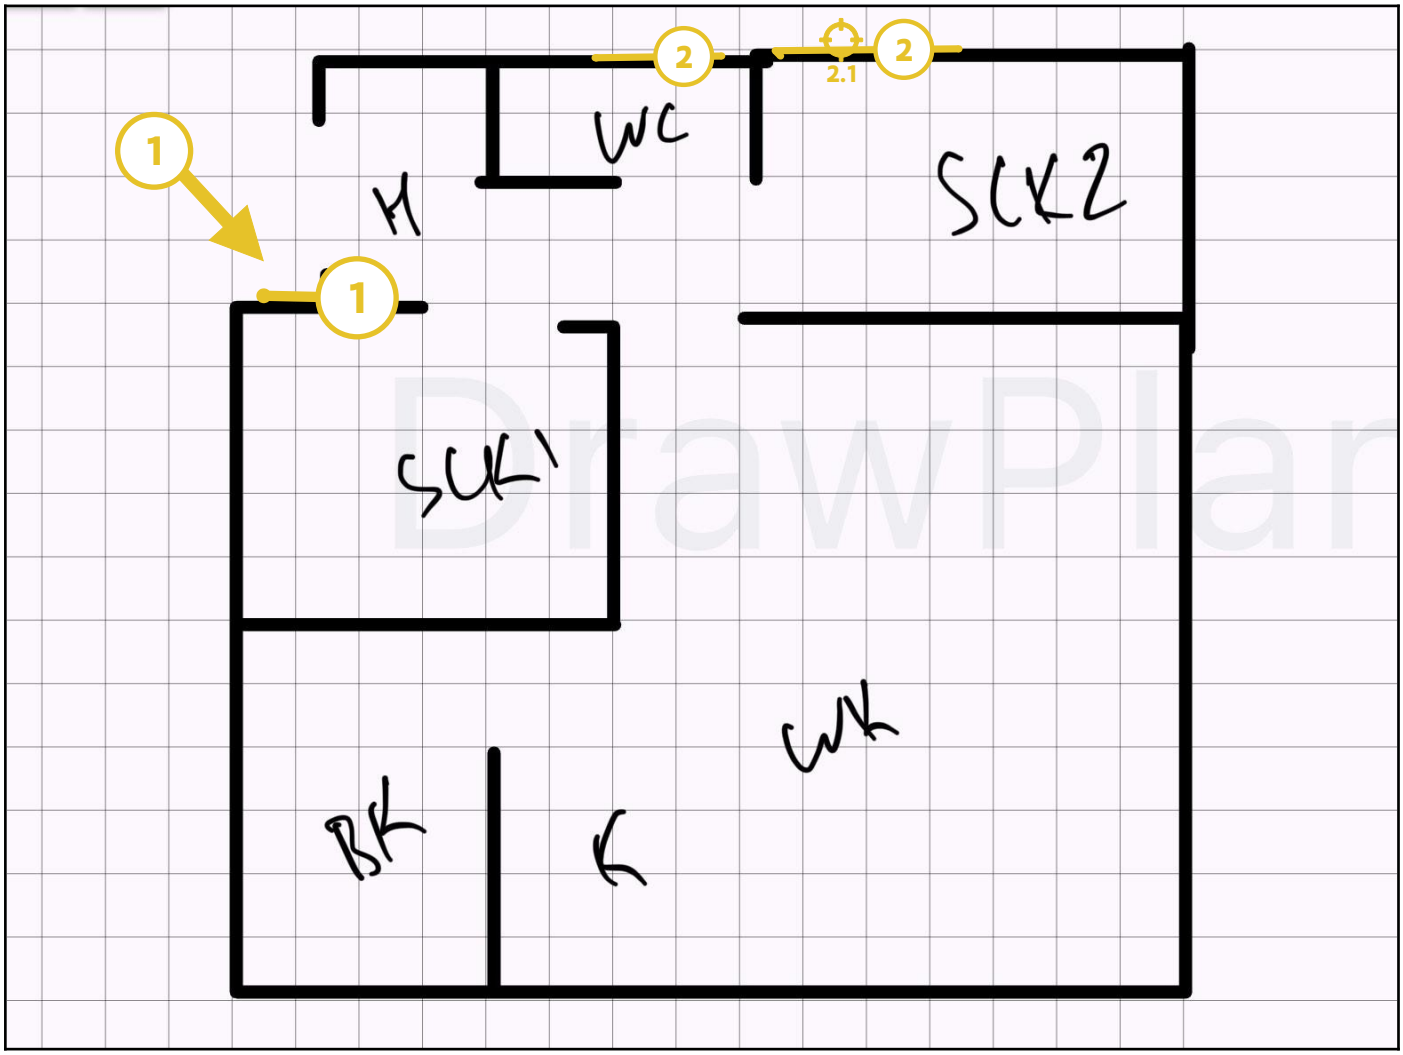
Plan 1.3: P263600_63_3_PLAN_V1

Beschrijving	Type	Actie
1. Vensterbank type massal	Asbestmateriaal	Zorgvuldig beheren
2. Vensterbank (buiten)	Asbestmateriaal	Zorgvuldig beheren
2.1 Code: MR02	Puntmonster	-

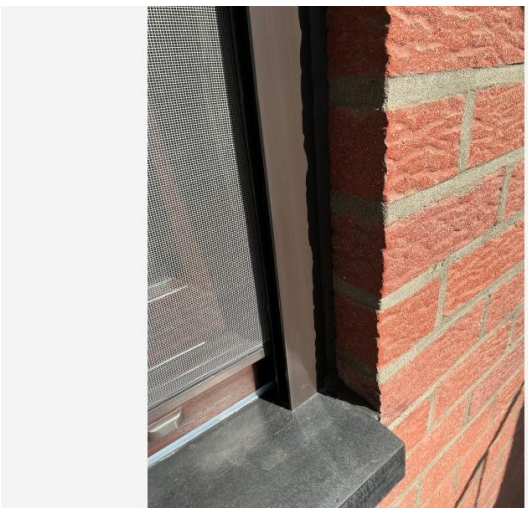
Fiche 1: Vensterbank type massal

Asbestmateriaal

Het asbestmateriaal valt onder de mijlpaal van 2040.

Eindbeoordeling materiaalrisico	Laag materiaalrisico en/of verlaagde kans op vezelvrijgave

Gebondenheid	Categorie 1: hechtgebonden in oorsprong
Asbestsoort (vezeltype)	Crocidoliet aanwezig
Asbestconcentratie	Laag (< 50%)
Afschermingsgraad van het gehele materiaal	Geheel of deels vrij aan de buitenlucht, maar geen contact met binnenlucht
Toestand van het materiaal	Licht beschadigd, licht verweerd. Intacte calciumsilicaatplaat of materiaal met categorie 3-gebondenheid

Beschrijving	Vensterbank type massal
Omgeving	Buiten
Primaire drager	Wandopening verticaal (raam, deur, ...)
Asbestmateriaal	Plaat, paneel, tablet - Type Massal
Bindmiddel van asbestmateriaal	Cement
Gebondenheid op basis van bindmiddel	Hecht
Hoeveelheid (oppervlakte - dikte - aantal)	• 0,20 m^2 - 2,00 cm - 1 stuk
Totaal volume	0,004 m^3
Eenvoudig bereikbaar	Ja
Bevestigingswijze	• Verlijmd, ingegoten, versmeerd
Identificatiemethode	De asbestdeskundige beoordeelt het materiaal als asbestverdacht en dus asbesthoudend, en dit zonder monstername. Motivatie: De monstername brengt andere schade aan dan schade die inherent is aan de monstername.
Destructieve handeling voor identificatie	Nee
Opmerking	De hoeveelheid is een zo nauwkeurig mogelijke opmeting. Hieraan kunnen evenwel geen rechten worden ontleend.

- Zorg voor een veilig beheer. Vermijd het beschadigen van het asbestmateriaal. Controleer de toestand jaarlijks op wijzigingen.
- Voer bijkomende staalname(s) uit.

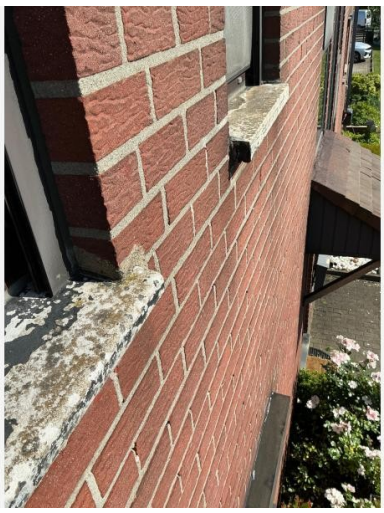
Fiche 2: Vensterbank (buiten)

Asbestmateriaal

Het asbestmateriaal valt onder de mijlpaal van 2040.

Eindbeoordeling materiaalrisico	Laag materiaalrisico en/of verlaagde kans op vezelvrijgave

Gebondenheid	Categorie 1: hechtgebonden in oorsprong
Asbestsoort (vezeltype)	Alleen chrysotiel aanwezig
Asbestconcentratie	Laag (< 50%)
Afschermingsgraad van het gehele materiaal	Geheel of deels vrij aan de buitenlucht, maar geen contact met binnenlucht
Toestand van het materiaal	Licht beschadigd, licht verweerd. Intacte calciumsilicaatplaat of materiaal met categorie 3-gebondenheid

#	Type	Referentie	Resultaat
2.1	Puntmonster	MR02	Chrysotiel

- Zorg voor een veilig beheer. Vermijd het beschadigen van het asbestmateriaal. Controleer de toestand jaarlijks op wijzigingen.

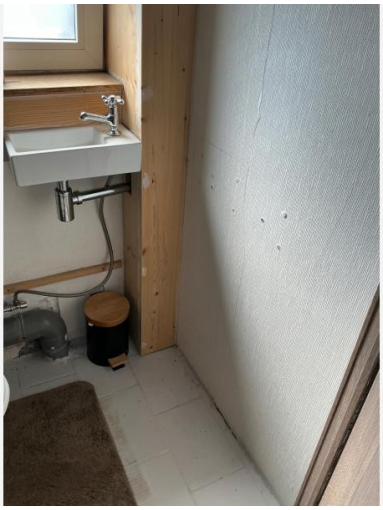
Fiche 3: Pleisterwerk wanden

Geen asbest

#	Type	Referentie	Resultaat
3.1	Mengmonster	MR01	Geen asbest
