Asbestinventarisattest

Poelweg 14, 3090 Overijse
Gemeenschappelijke delen

Attestnummer : **20240624-000429.000**
Uitgegeven op : **24.06.2024**
Geldig tot : **Onbeperkt** (er werden geen asbestmaterialen aangetroffen)

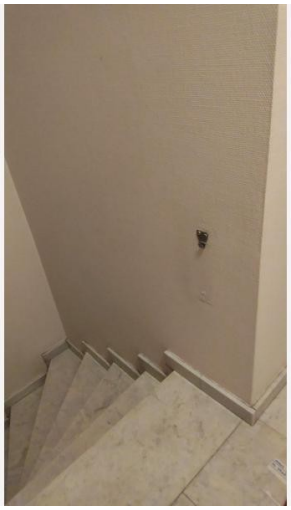
Fiche 1: Pleisterwerk trappenhal

Geen asbest

#	Type	Referentie	Resultaat
1.1	Mengmonster	MM01 14	Geen asbest
1.2	Mengmonster	MM02 16	Geen asbest
1.3	Mengmonster	MM03 18	Geen asbest

Beschrijving	Pleisterwerk trappenhal
Omgeving	Binnen
Primaire drager	Binnenwand
Bindmiddel van materiaal	Gips - kalk
Gebondenheid op basis van bindmiddel	Niet-hechtgebonden
Hoeveelheid (oppervlakte - dikte - aantal)	• 300,00 m^2 - 1,00 cm - 1 stuk
Totaal volume	3,00 m^3
Identificatiemethode	Vaststelling met monstername
Destructieve handeling voor identificatie	Nee
