Asbestinventarisattest

Tuinwijk 66, 1501 Halle

Attestnummer : **20260810-000313.000**
Uitgegeven op : **10.08.2026**
Geldig tot : **10.08.2036**

Niet-asbestveilig

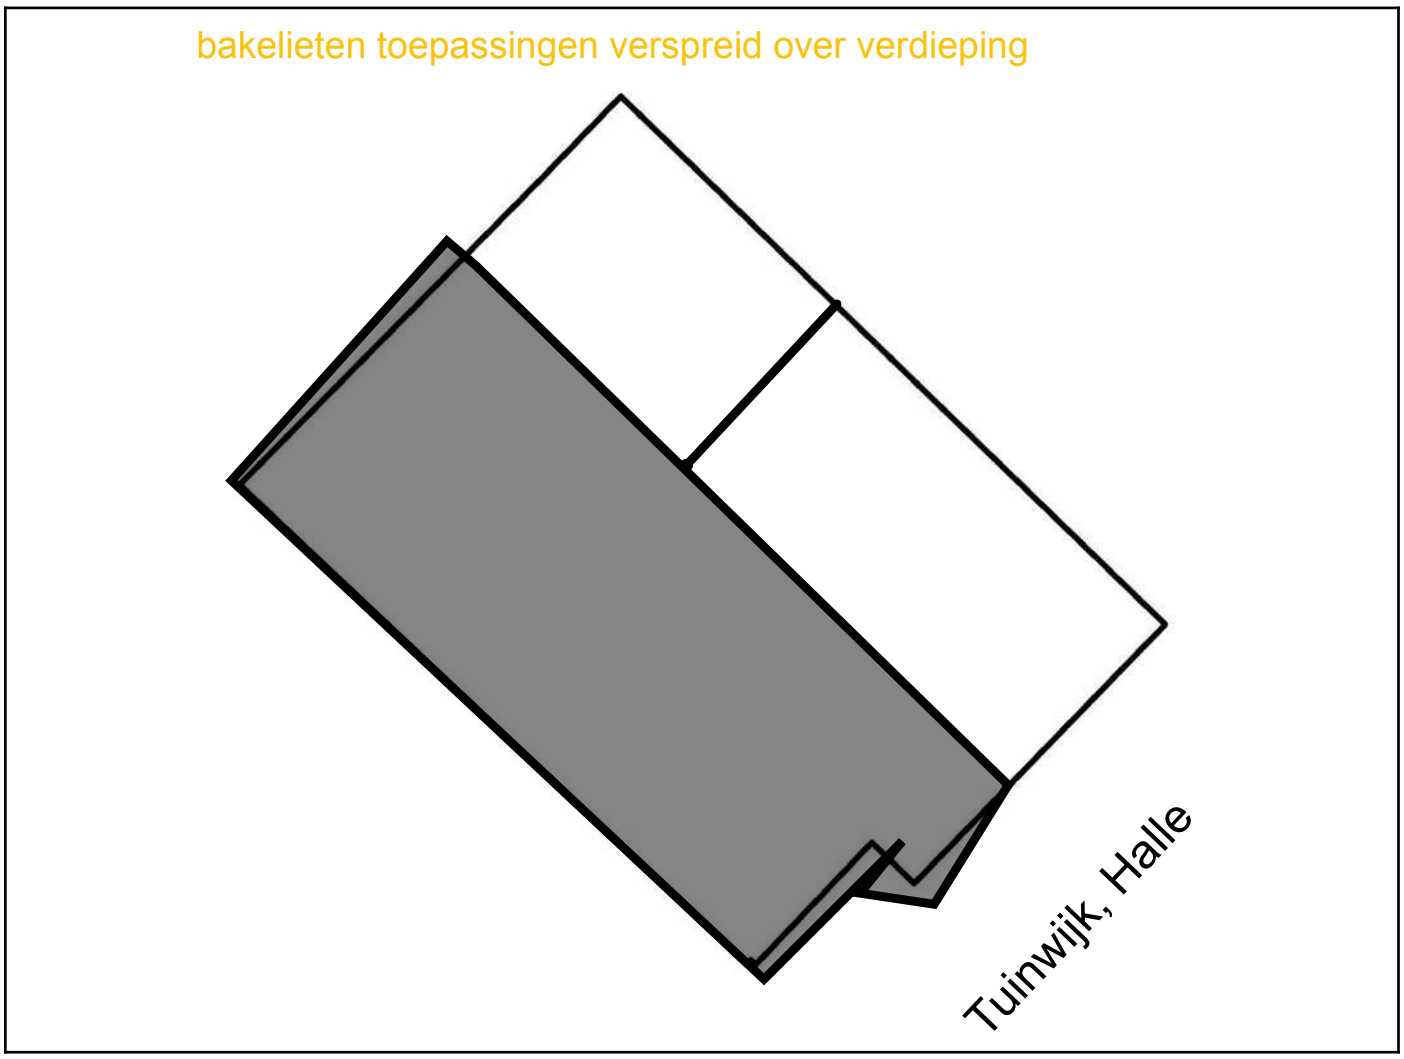
Plan 1.1: Hoofdgebouw kelder

Beschrijving	Type	Actie
1. Bakeliet schakelaars/stopcontacten	Asbestmateriaal	Verwijderen

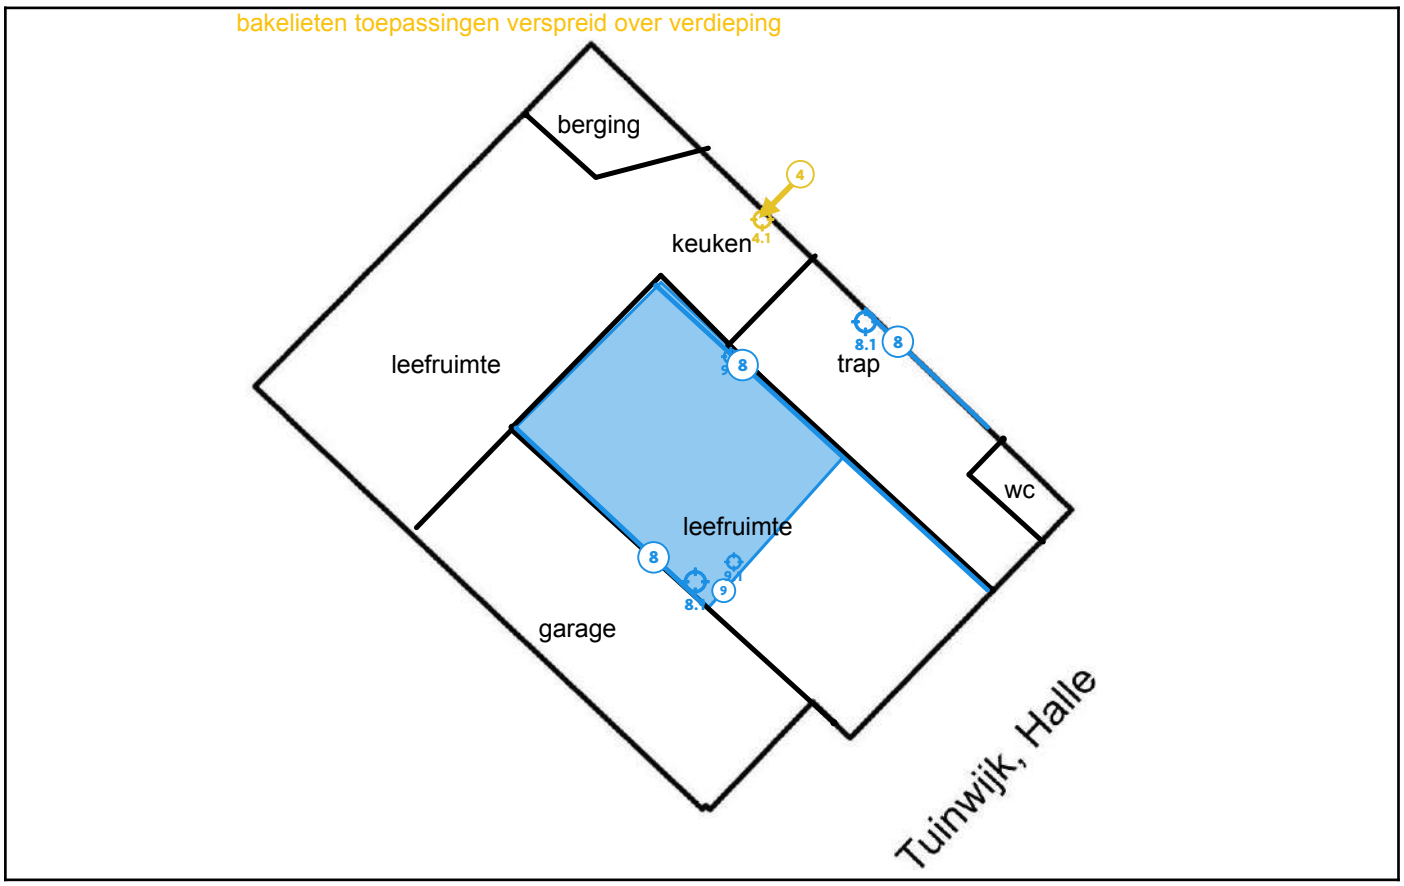
Plan 1.2: Glv

Beschrijving	Type	Actie
1. Bakeliet schakelaars/stopcontacten	Asbestmateriaal	Verwijderen
4. Anti-dreun	Asbestmateriaal	Zorgvuldig beheren
4.1 Code: A3	Puntmonster	-
8. Pleisterwerk wanden	Geen asbest	-
8.1 Code: A1	Mengmonster	-
9. Pleisterwerk plafonds	Geen asbest	-
9.1 Code: A2	Mengmonster	-

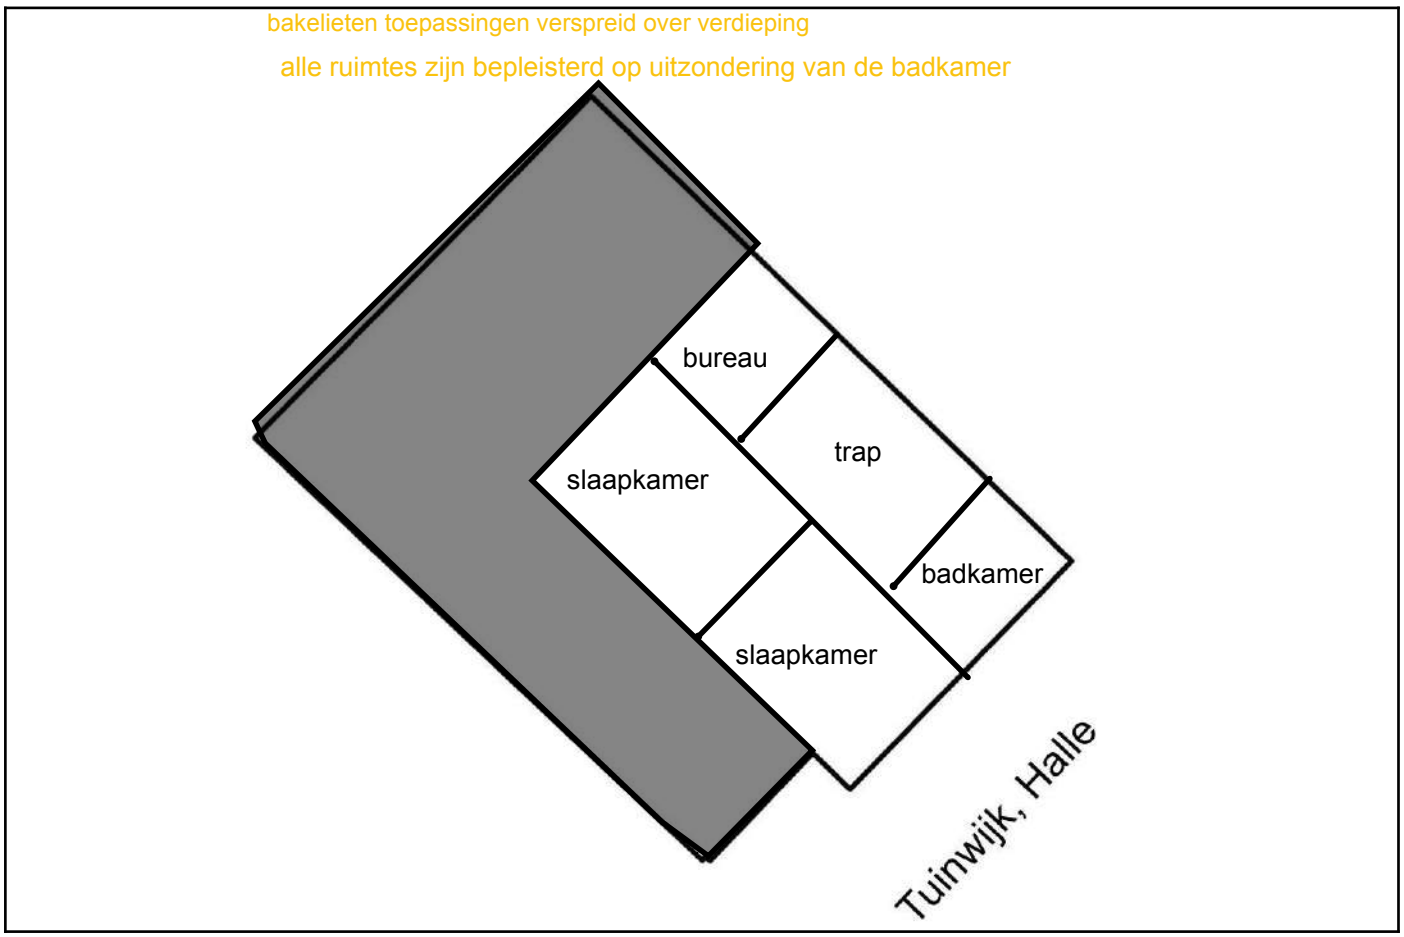
Plan 1.3: +1

Beschrijving	Type	Actie
1. Bakeliet schakelaars/stopcontacten	Asbestmateriaal	Verwijderen
8. Pleisterwerk wanden	Geen asbest	-

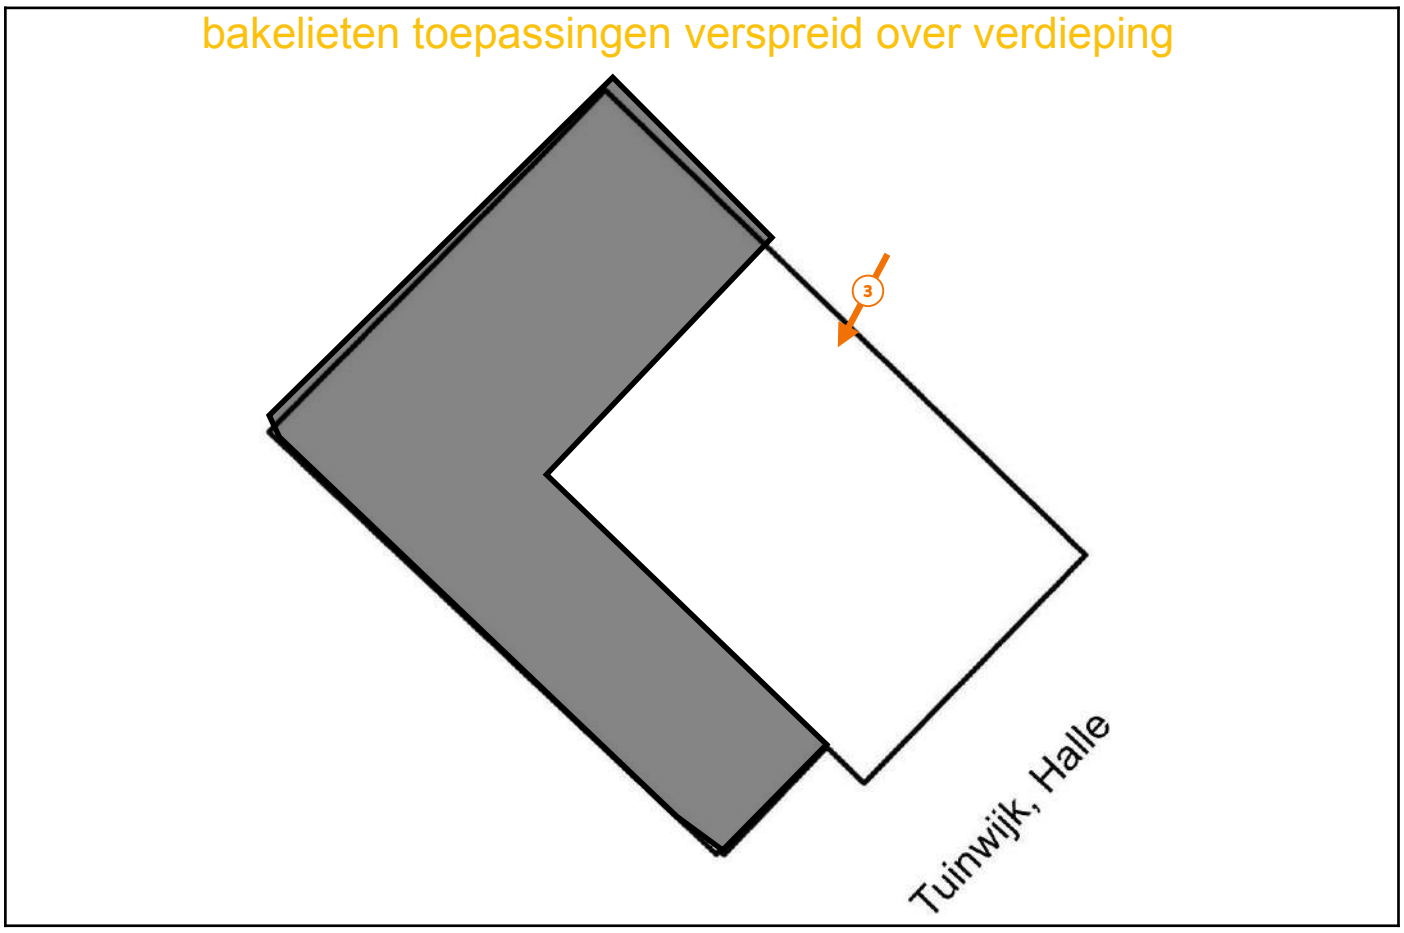
Plan 1.4: Zolder

Beschrijving	Type	Actie
1. Bakeliet schakelaars/stopcontacten	Asbestmateriaal	Verwijderen
3. AC plaat zekeringen	Asbestmateriaal	Verwijderen

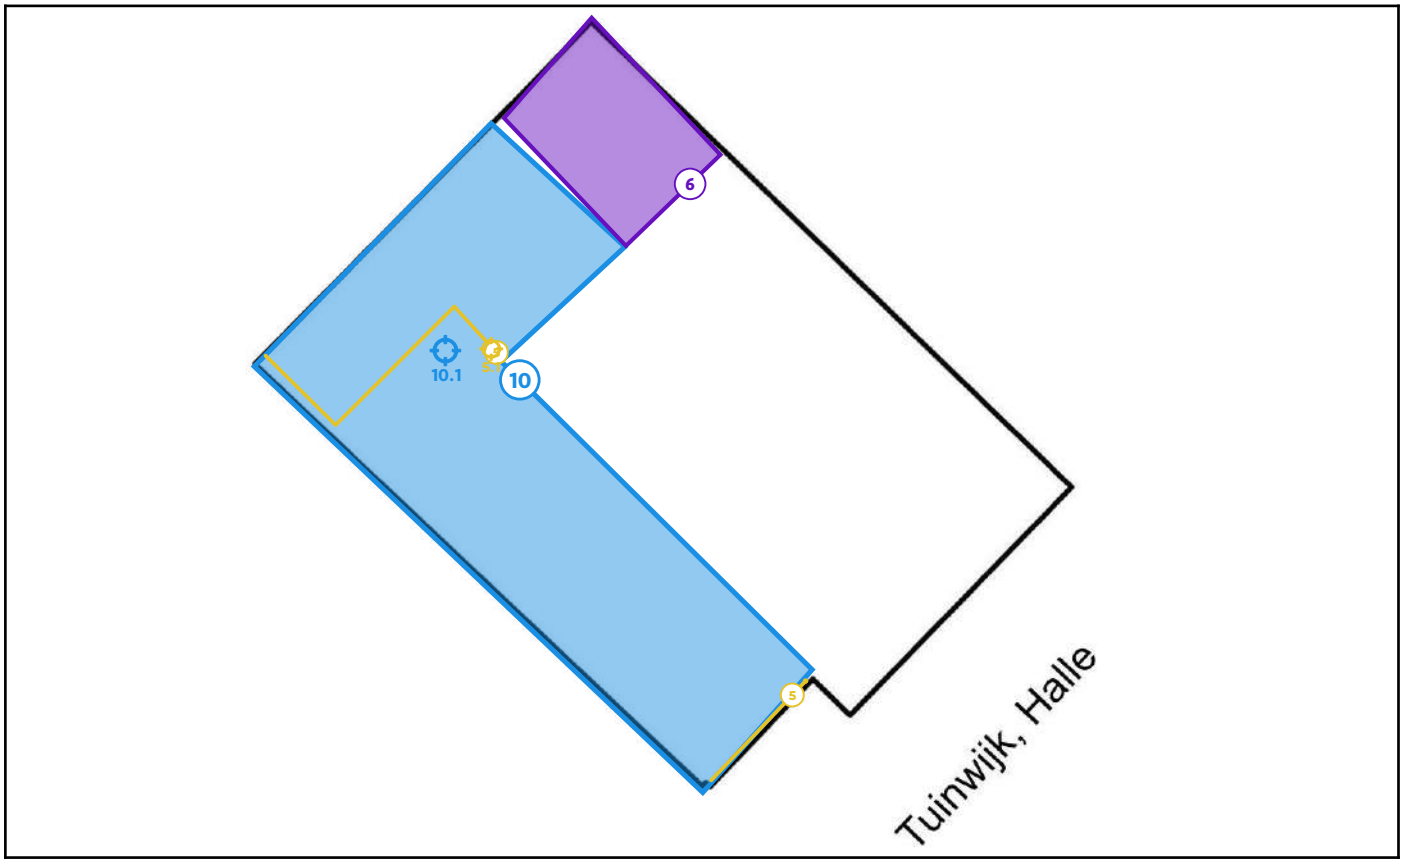
Plan 1.5: Dakenplan

Beschrijving	Type	Actie
5. Deksteen	Asbestmateriaal	Zorgvuldig beheren
5.1 Code: A5	Puntmonster	-
6. Zolder	Beperking	-
10. Roofing	Geen asbest	-
10.1 Code: A4	Puntmonster	-

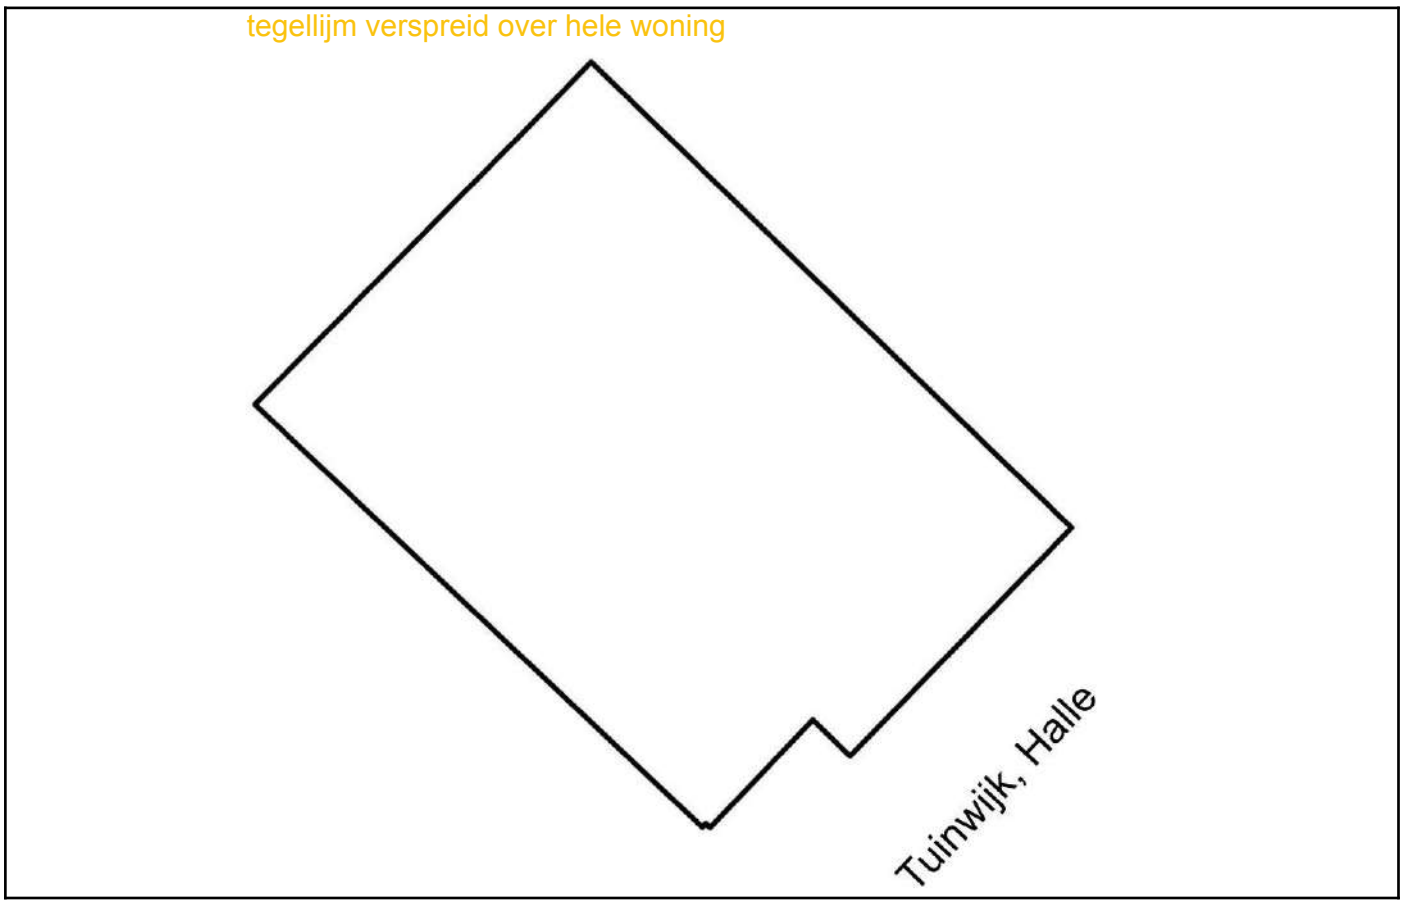
Plan 1.6: Overzichtsplan

Beschrijving	Type	Actie
7. Faiencetegels (lijm)	Advies	-

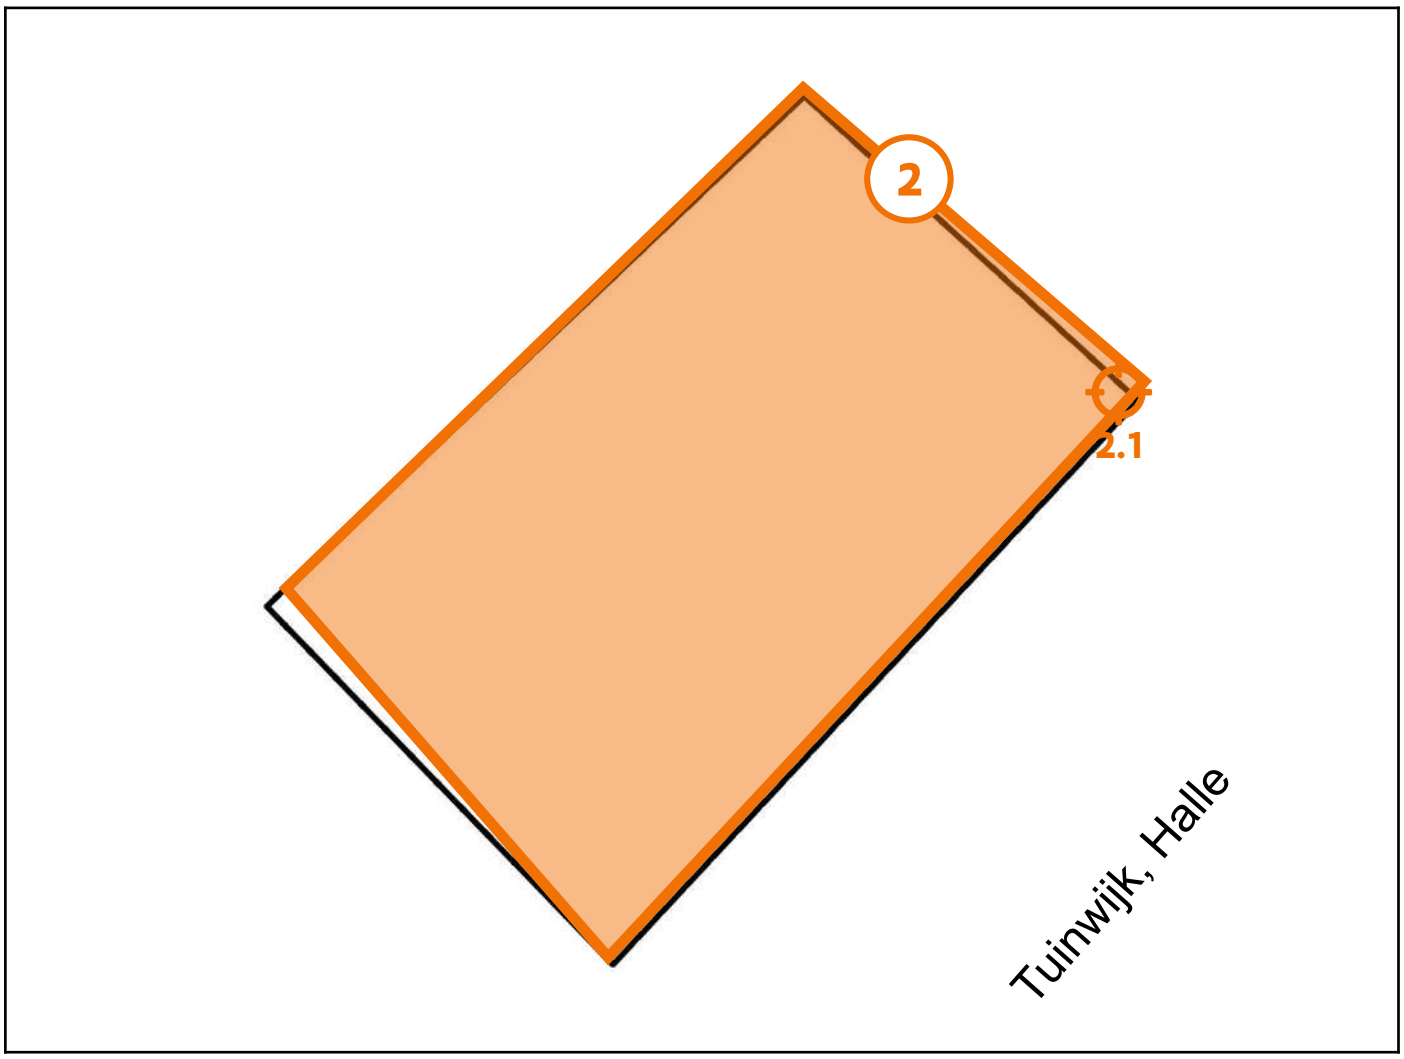
Plan 2.1: Tuinhuis plan

Beschrijving	Type	Actie
2. Dak bestaande uit golfplaten	Asbestmateriaal	Verwijderen
2.1 Code: A6	Puntmonster	-

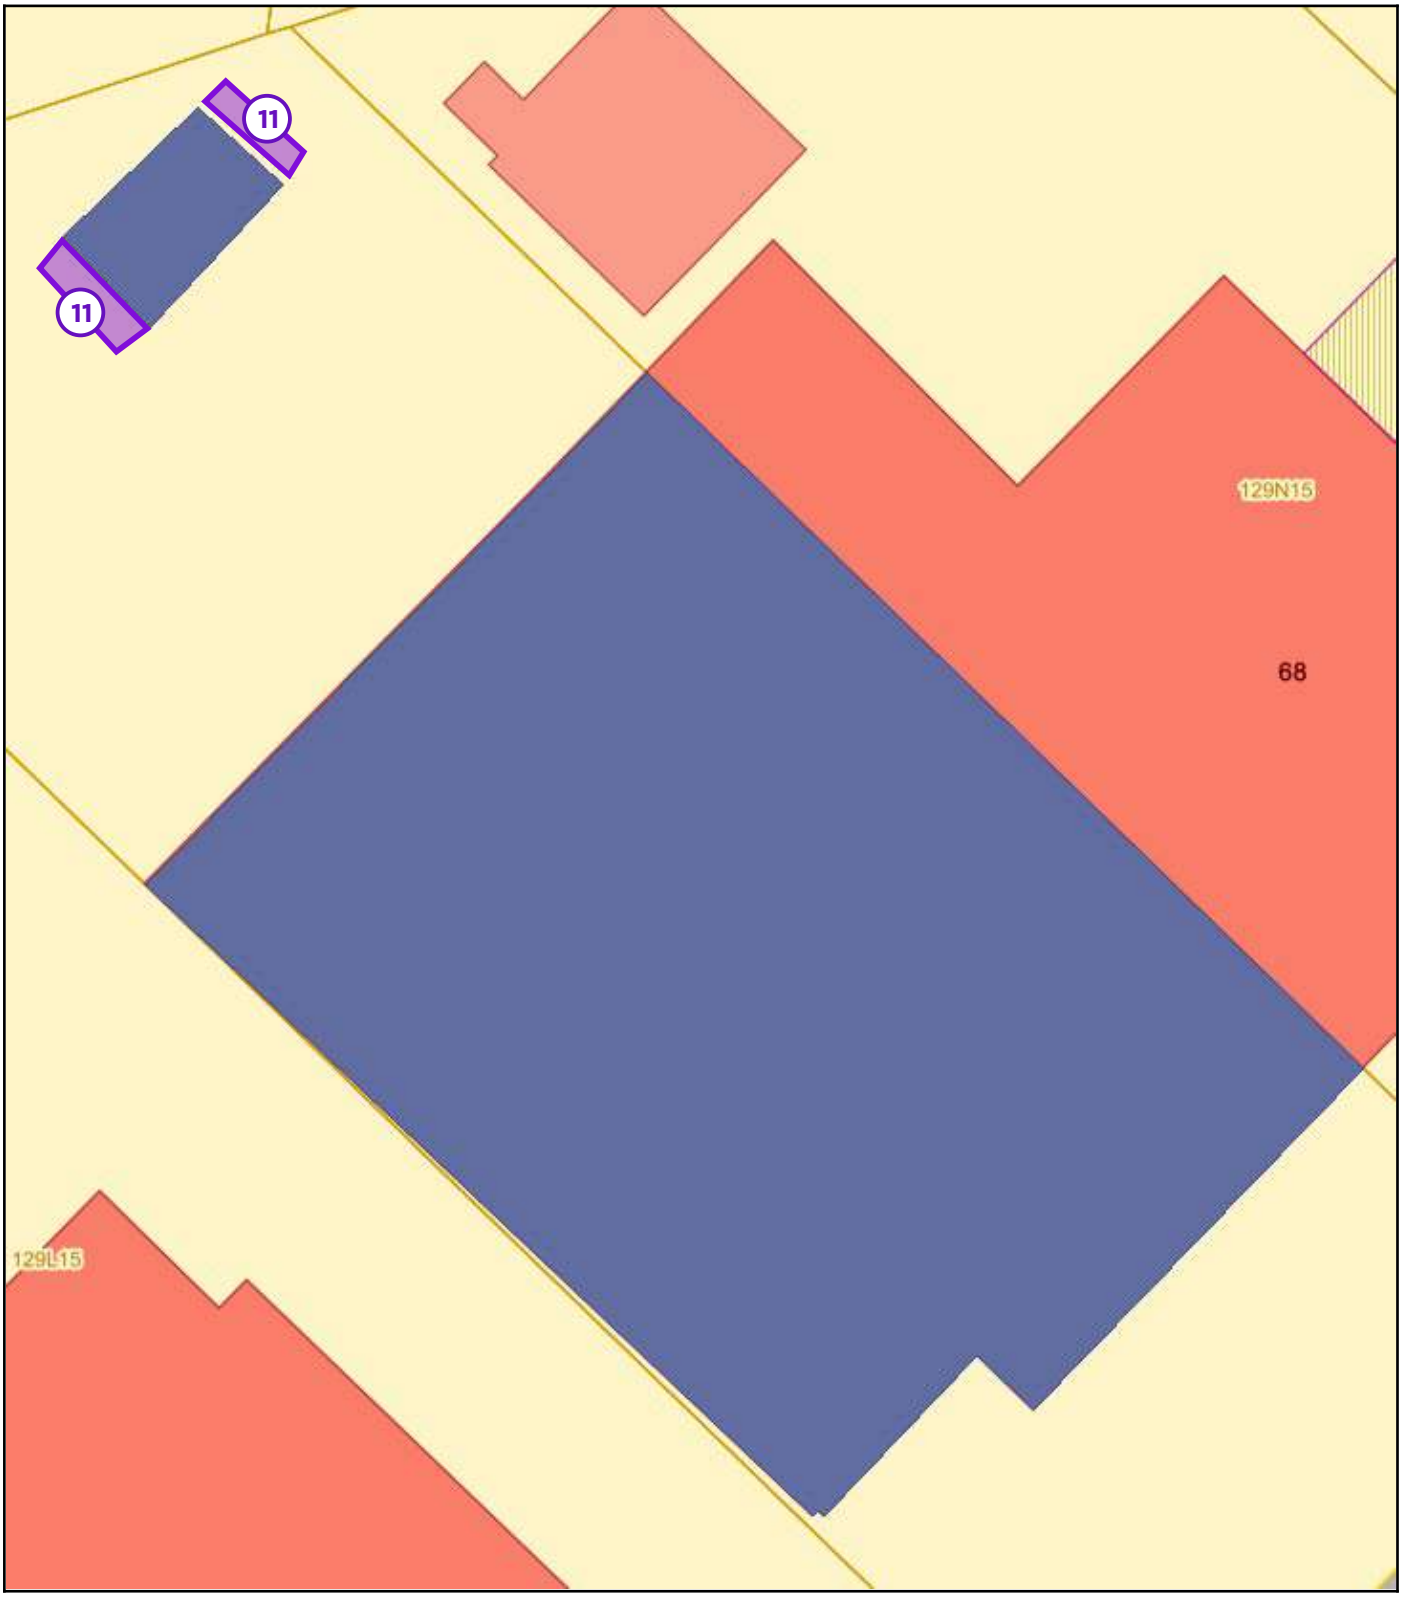
Plan 3.2: Afdruipzones/afvloeizones

11. Tuinhuis	Afdruipzone/afvloeizone	-

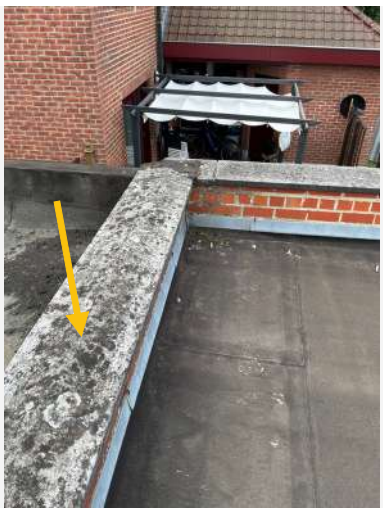
Fiche 5: Deksteen

Asbestmateriaal

Het asbestmateriaal valt onder de mijlpaal van 2040.

Zorgvuldig beheren

Eindbeoordeling materiaalrisico	Laag materiaalrisico en/of verlaagde kans op vezelvrijgave

Gebondenheid	Categorie 1: hechtgebonden in oorsprong
Asbestsoort (vezeltype)	Alleen chrysotiel aanwezig
Asbestconcentratie	Laag (< 50%)
Afschermingsgraad van het gehele materiaal	Geheel of deels vrij aan de buitenlucht, maar geen contact met binnenlucht
Toestand van het materiaal	Licht beschadigd, licht verweerd. Intacte calciumsilicaatplaat of materiaal met categorie 3-gebondenheid

- Zorg voor een veilig beheer. Vermijd het beschadigen van het asbestmateriaal. Controleer de toestand jaarlijks op wijzigingen.

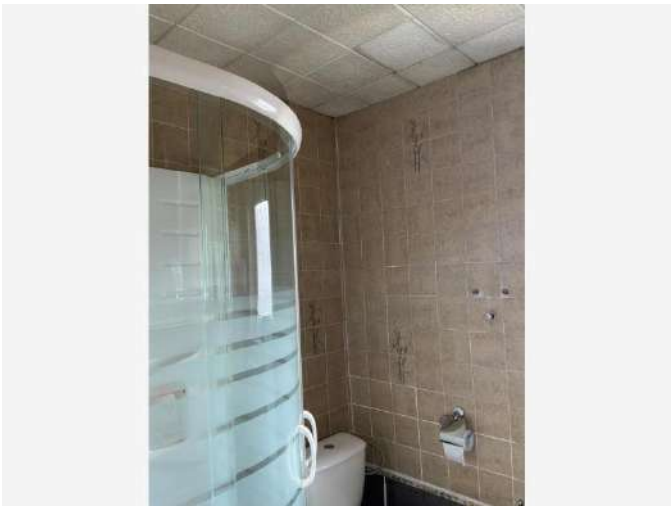
Fiche 7: Faiencetegels (lijm)

Advies

Informatie over een materiaal dat de asbestdeskundige niet kan waarnemen of vaststellen

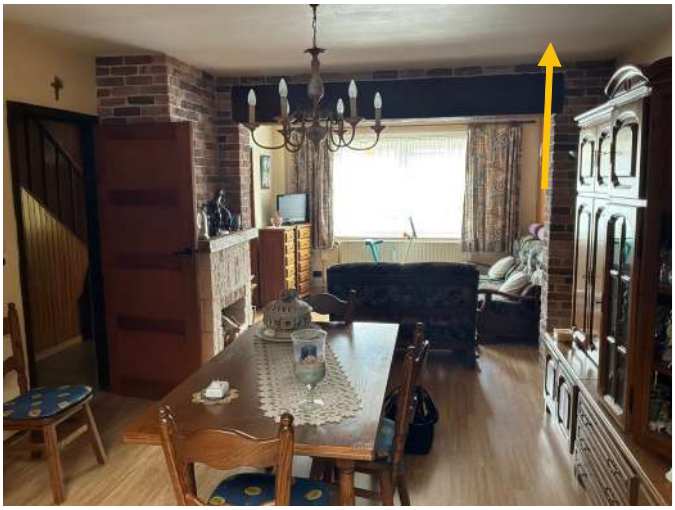
Fiche 9: Pleisterwerk plafonds

Geen asbest

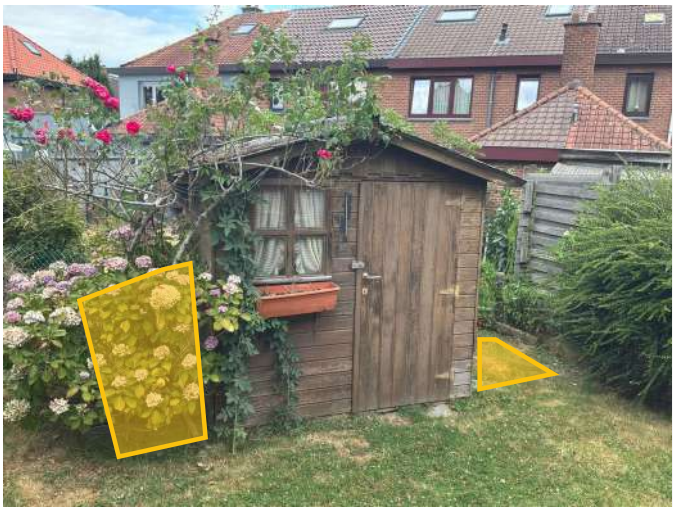
Fiche 11: Tuinhuis

Afdruipzone/afvloeizone
