Asbestinventarisattest

Poelweg 16/10, 3090 Overijse

Attestnummer : **20260816-000126.000**
Uitgegeven op : **16.08.2026**
Geldig tot : **Onbeperkt** (tenzij de toestand wijzigt)

Asbestveilig (maar mogelijk niet asbestvrij)

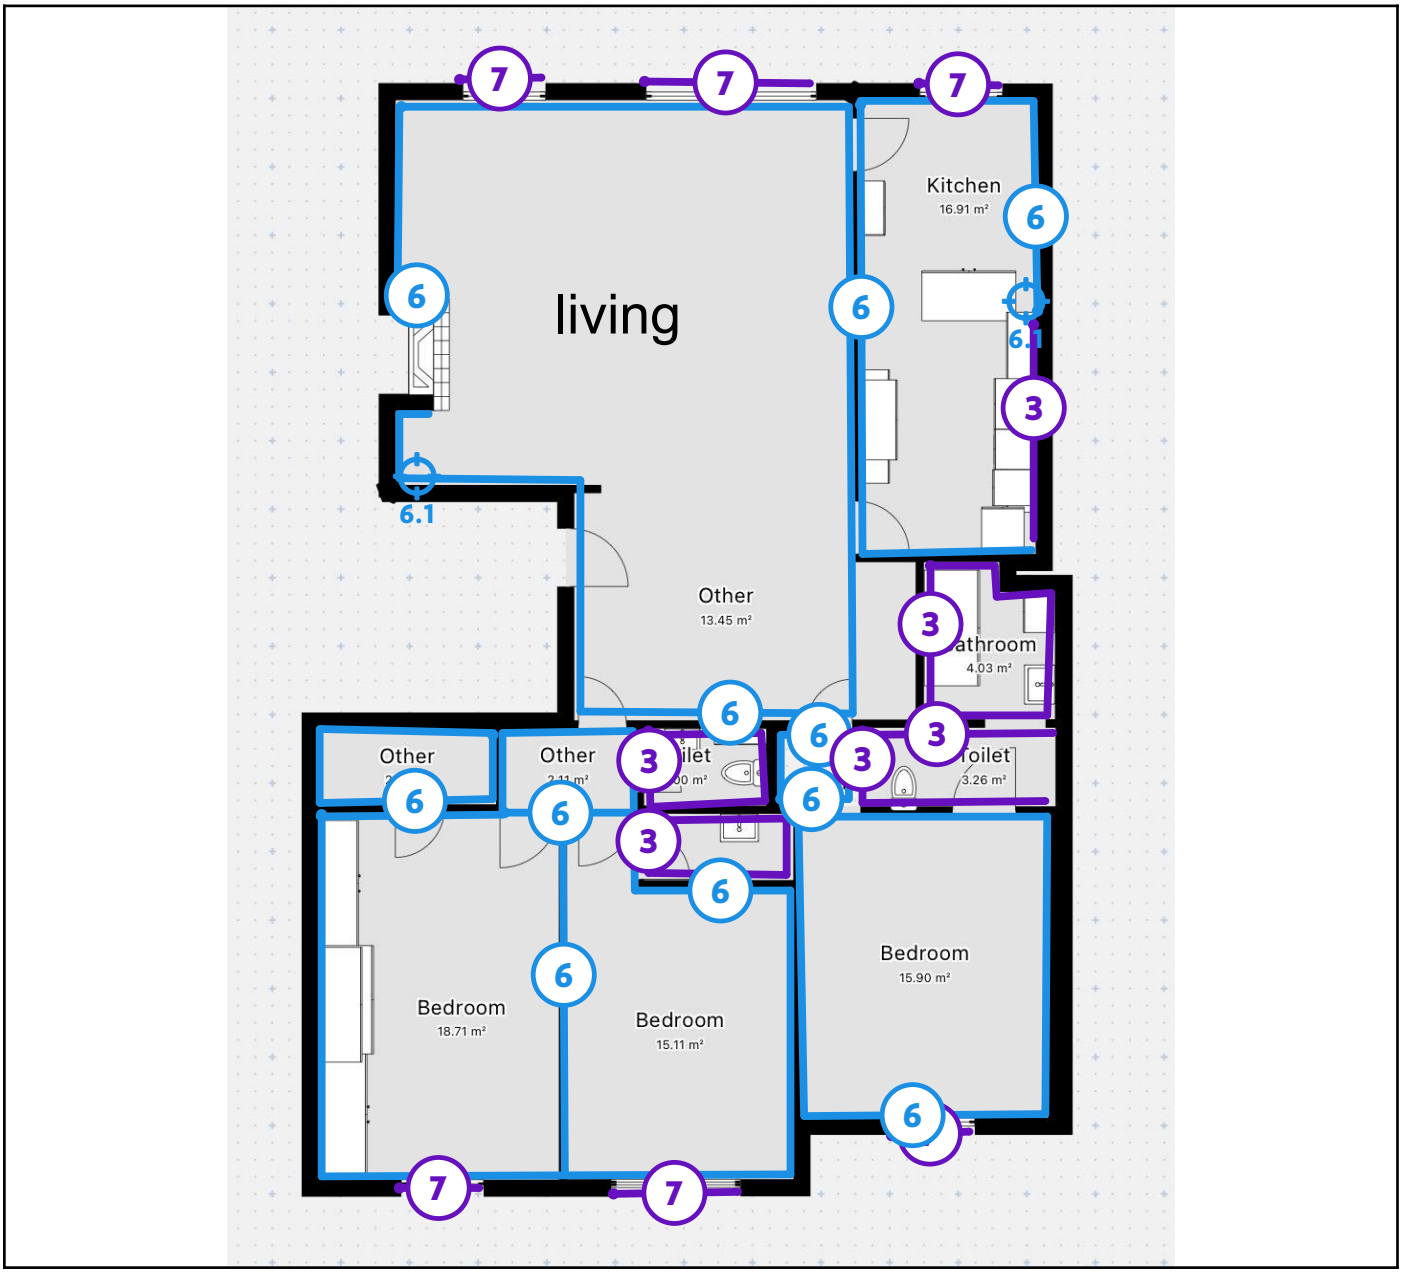
Plan 1.1: Grondplan

Beschrijving	Type	Actie
3. Tegellijm niet zichtbaar	Advies	-
6. Muurpleister	Geen asbest	-
6.1 Code: 1	Mengmonster	-
7. Kit niet verdacht (visueel vastgesteld)	Overige ruimte of materiaal	-

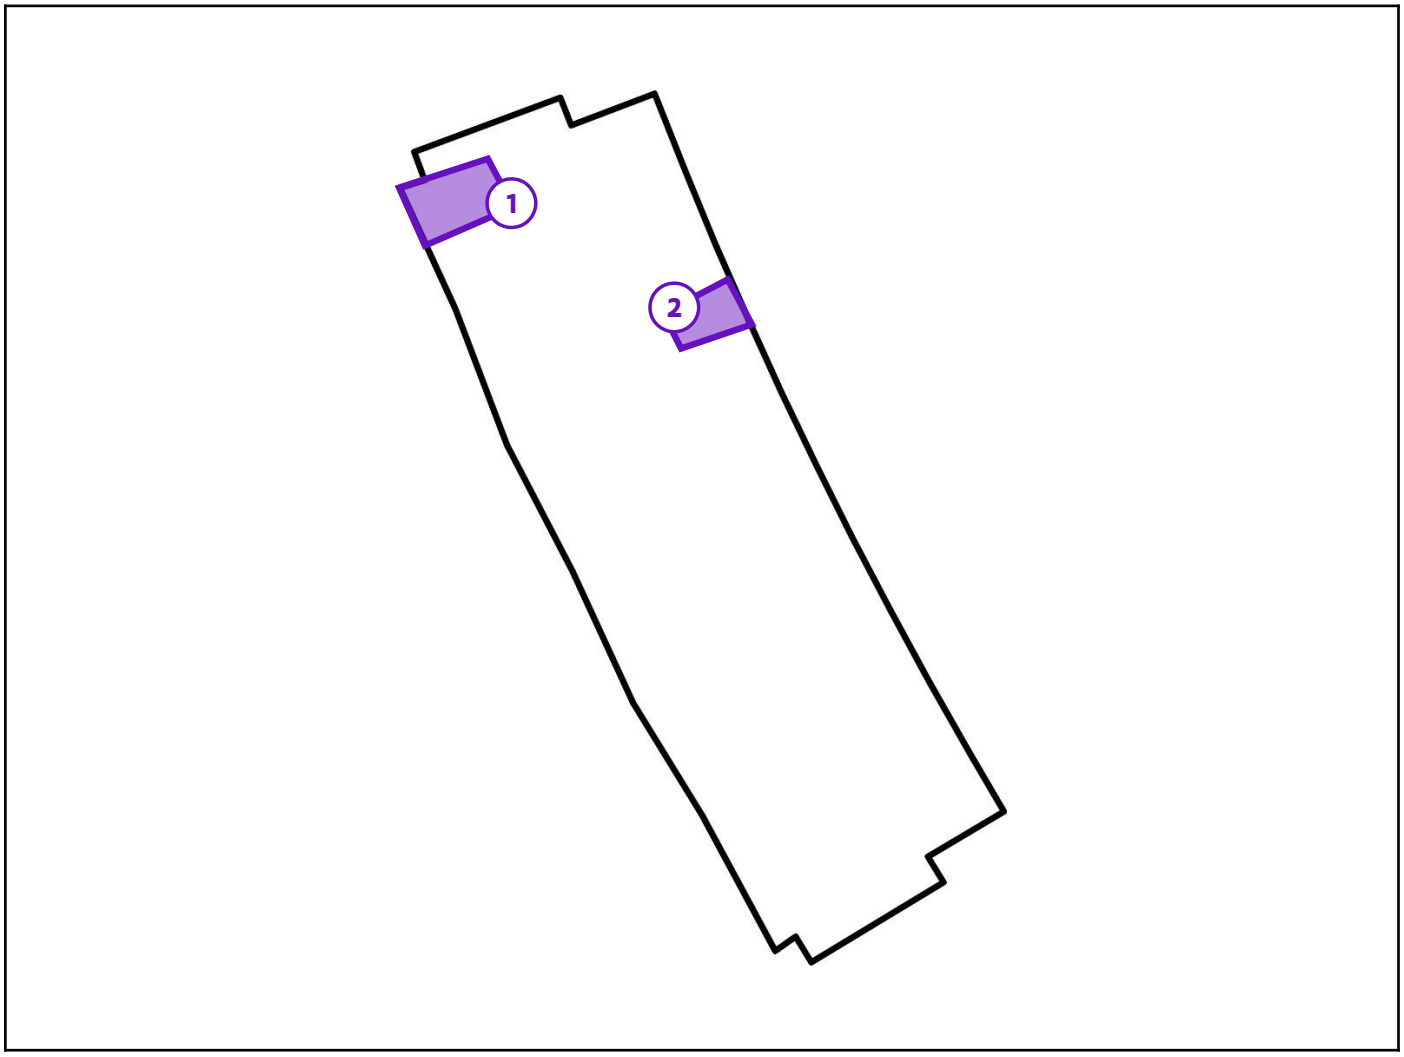
Plan 1.4: Kelder

Beschrijving	Type	Actie
1. Staanplaats	Advies	-
2. Berging 8 in de kelder	Advies	-

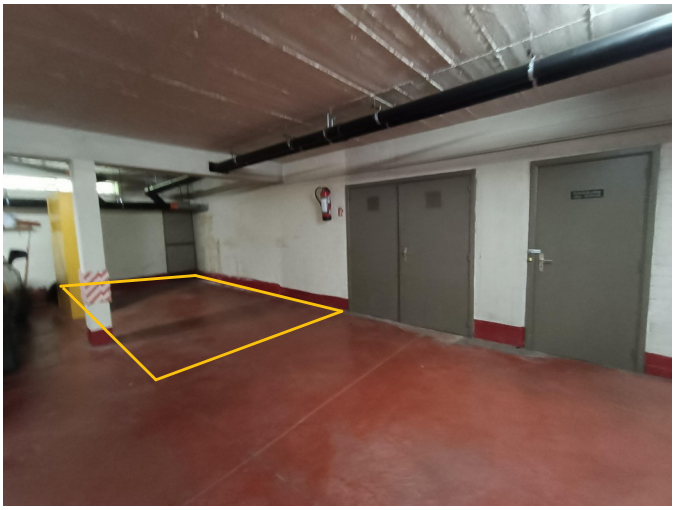
Fiche 1: Staanplaats

De staanplaats werd gecontroleerd, geen verdachte materialen aanwezig.

Basis voor advies	De asbestdeskundige beoordeelt het materiaal als niet-asbestverdacht.

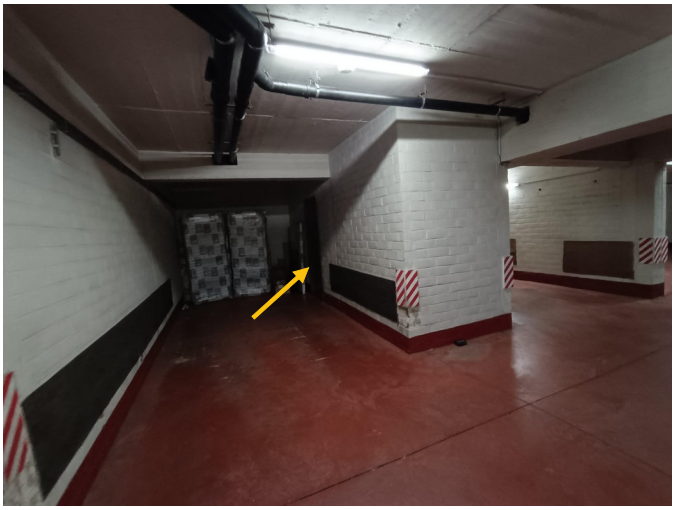
Fiche 2: Berging 8 in de kelder

De berging werd gecontroleerd, geen verdachte materialen aanwezig.

Basis voor advies	De asbestdeskundige beoordeelt het materiaal als niet-asbestverdacht.

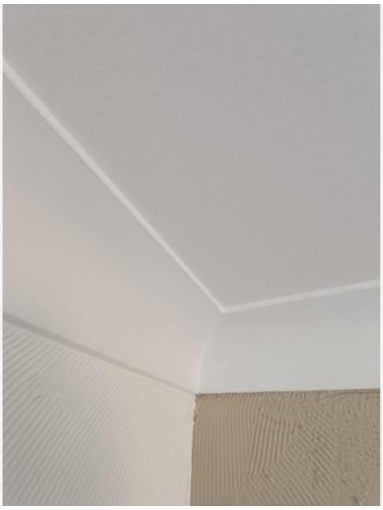
Fiche 4: Plafondpleister

Geen asbest

#	Type	Referentie	Resultaat
4.1	Mengmonster	2	Geen asbest
