Asbestinventarisattest

Stationsstraat 56/10, 9900 Eeklo

Attestnummer : **20240118-000061.000**
Uitgegeven op : **18.01.2024**
Geldig tot : **18.01.2034**

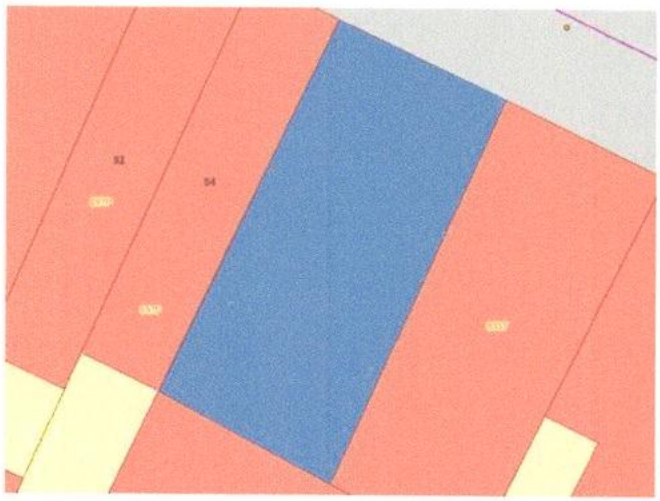
Zone 1: Hoofdgebouw

Tijdens de inspectie vastgesteld:

0 Asbestmaterialen

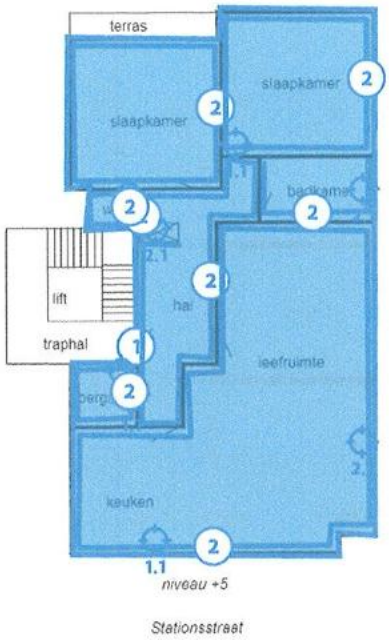
Plan 1.1: Grondplan appartement

Beschrijving	Type	Actie
1. Pleister plafond	Geen asbest	-
1.1 Code: mm02	Mengmonster	-
2. Pleister muur	Geen asbest	-
2.1 Code: mm01	Mengmonster	-

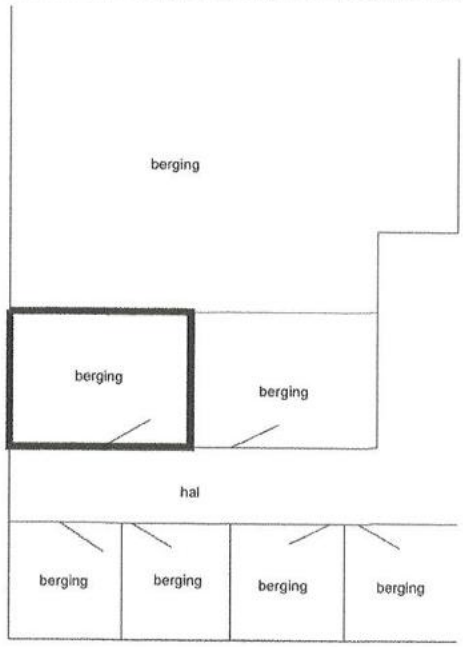
Plan 1.2: Grondplan berging kelder

niveau -1

Geen asbest
