Asbestinventarisattest

Vrombautstraat 17, 9900 Eeklo

Attestnummer : **20230524-000195.000**
Uitgegeven op : **24.05.2023**
Geldig tot : **24.05.2033**

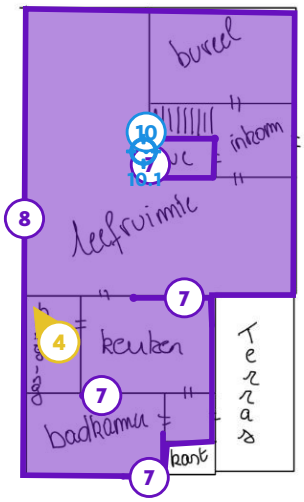
Plan 1.1: grondplan 1.2

Beschrijving	Type	Actie
4. bakeliet	Asbestmateriaal	Zorgvuldig beheren
7. faiencetegels	Advies	-
8. plafond	Advies	-
10. mastiek open haard	Geen asbest	-
10.1 Code: staal 3	Mengmonster	-

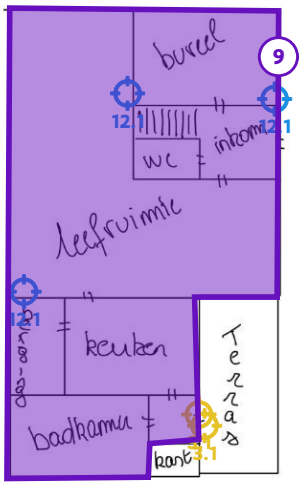
Plan 1.2: grondplan 1.1

Beschrijving	Type	Actie
3. mastiek	Asbestmateriaal	Zorgvuldig beheren
3.1 Code: staal 2	Mengmonster	-
9. vloertegels	Advies	-
12. pleisterwerk	Geen asbest	-
12.1 Code: staal 1	Mengmonster	-

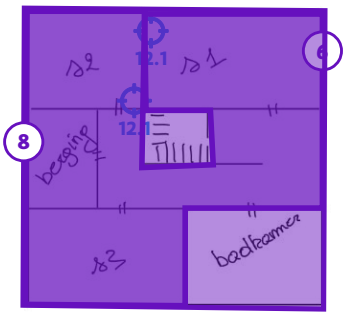
Plan 1.3: 1ste verdiep

Beschrijving	Type	Actie
6. vloer	Advies	-
8. plafond	Advies	-
12. pleisterwerk	Geen asbest	-
12.1 Code: staal 1	Mengmonster	-

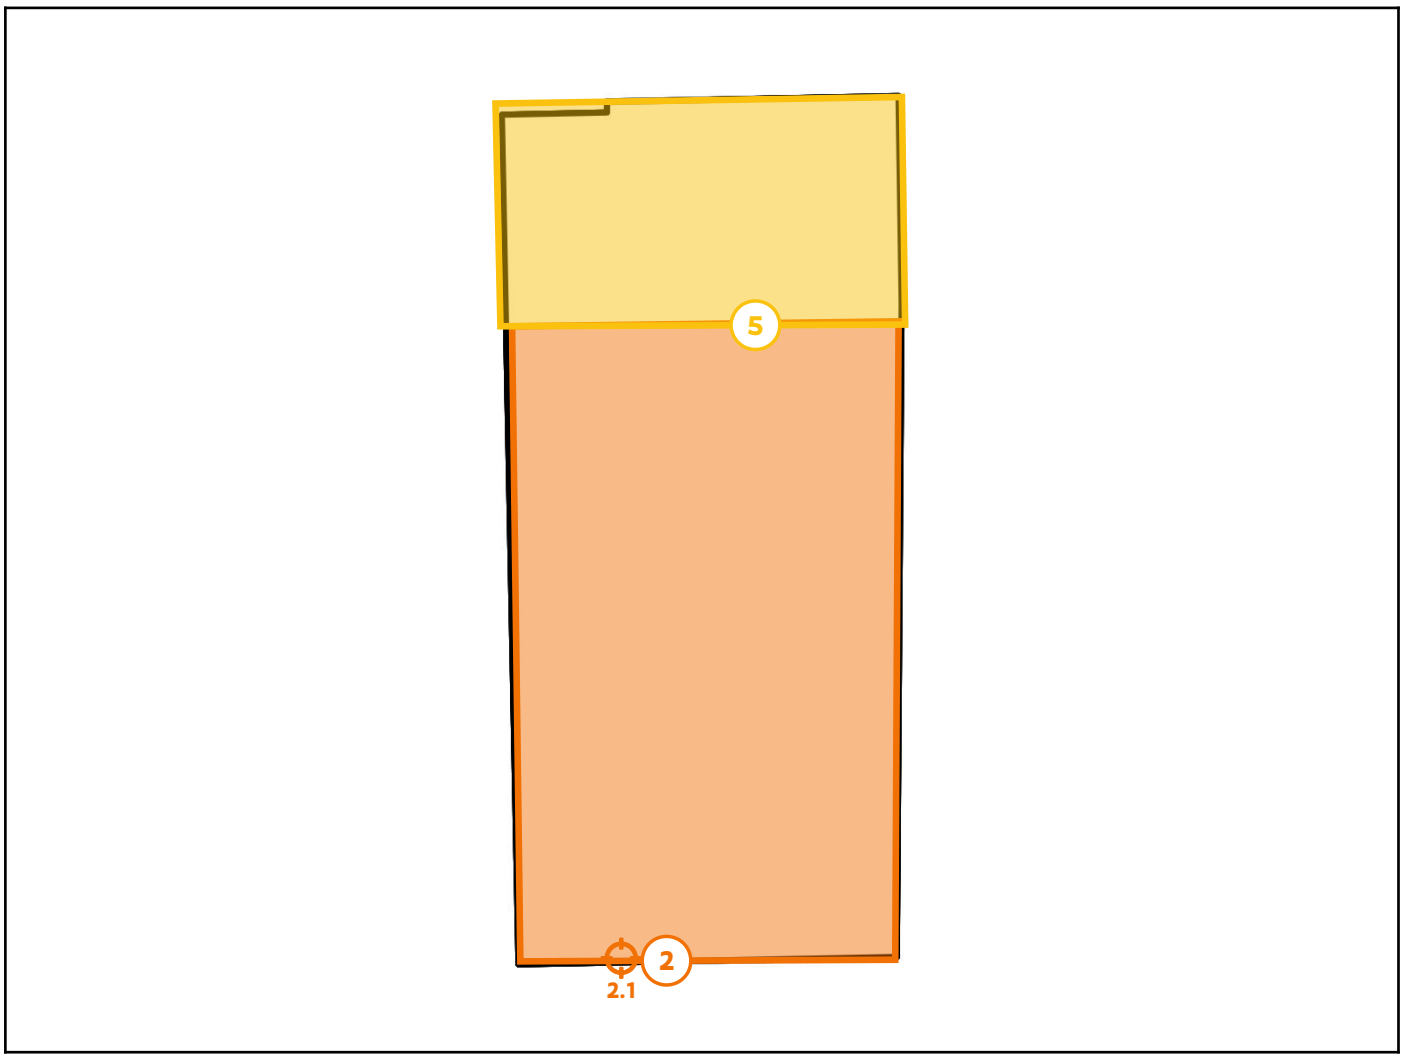
Plan 1.5: dak

Beschrijving	Type	Actie
2. dakleien	Asbestmateriaal	Verwijderen
2.1 Code: staal 6	Puntmonster	-
5. roofing dak	Uitsluiting	-

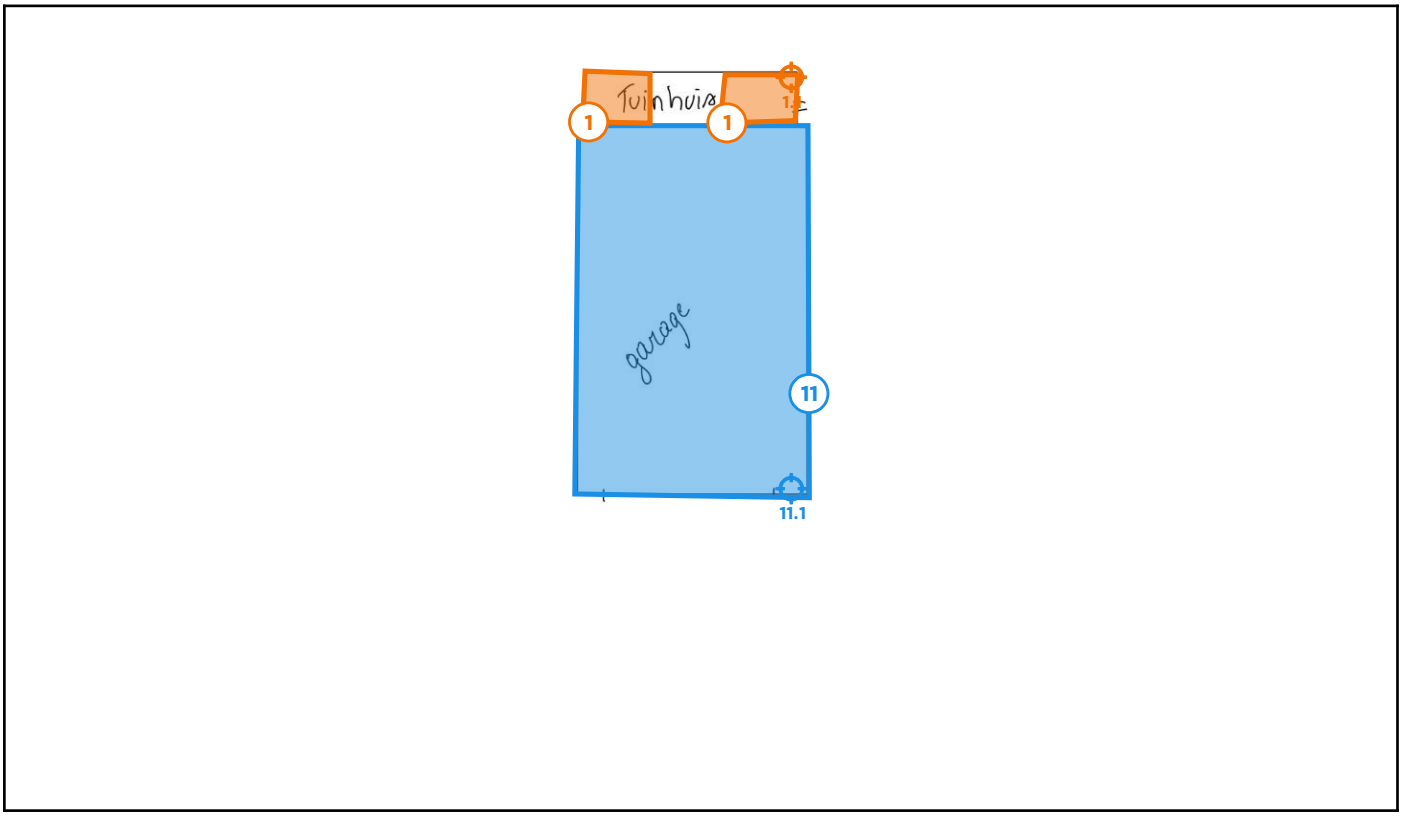
Plan 2.1: garage

Beschrijving	Type	Actie
1. golfplaat tuinhuis	Asbestmateriaal	Verwijderen
1.1 Code: staal 5	Puntmonster	-
11. roofing garage	Geen asbest	-
11.1 Code: staal 4	Puntmonster	-

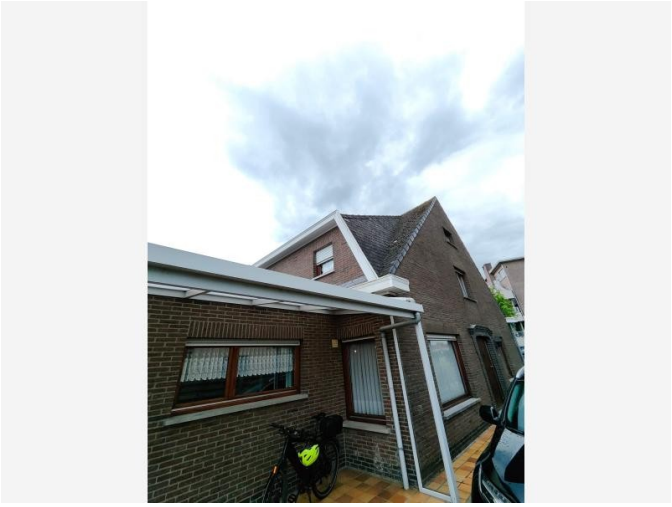
Fiche 2: dakleien

Het asbestmateriaal valt onder de mijlpaal van 2034.

Oppervlakte aan asbesthoudende toepassing groter dan 35m².Daardoor niet mogelijk dit zelf te mogen verwijderen.

Eindbeoordeling materiaalrisico	Laag materiaalrisico en/of verlaagde kans op vezelvrijgave

#	Type	Referentie	Resultaat
2.1	Puntmonster	staal 6	Chrysotiel

Beschrijving	dakleien
Omgeving	Buiten
Primaire drager	Schuin dak
Asbestmateriaal	Dak- en gevelbekleding - Lei, shingle
Bindmiddel van asbestmateriaal	Cement

Verwijderen

- Zorg voor een veilig beheer. Vermijd het beschadigen van het asbestmateriaal. Controleer de toestand jaarlijks op wijzigingen.

- Eenvoudige handelingen: enkel door erkend asbestverwijderaar
  Asbesthoudende toepassing die beschadiging vertoont. Bij verwijdering grote kans op vezels die vrijkomen, daardoor raden wij aan met een erkende verwijderingsfirma te werken die het asbesthoudend materiaal verwijderd volgens de OVAM procedures.

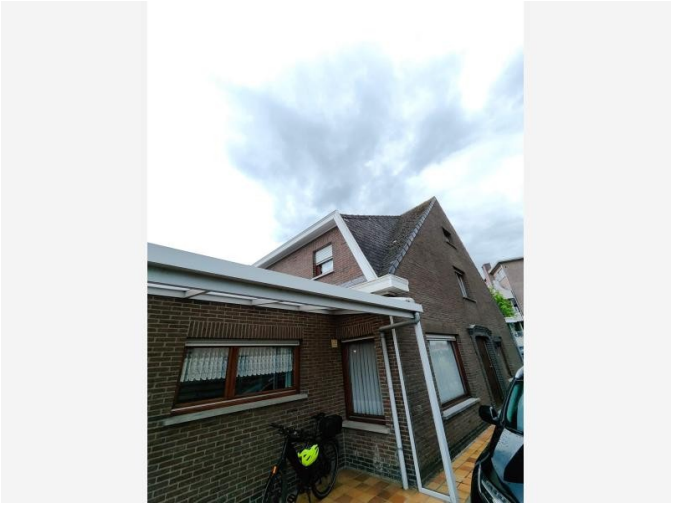
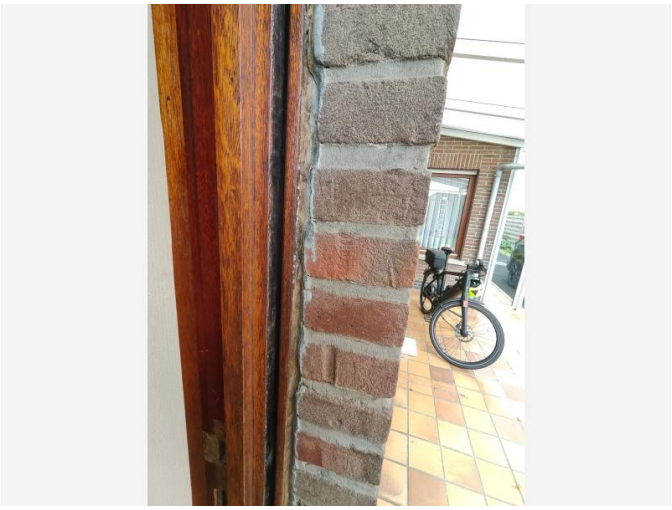
Fiche 3: mastiek

Het asbestmateriaal valt onder de mijlpaal van 2040.

Eindbeoordeling materiaalrisico	Laag materiaalrisico en/of verlaagde kans op vezelvrijgave

#	Type	Referentie	Resultaat
3.1	Mengmonster	staal 2	Chrysotiel

Beschrijving	mastiek
Omgeving	Buiten
Primaire drager	Wandopening verticaal (raam, deur, ...)
Asbestmateriaal	In-situ afwerkingslagen - Pasta, stopverf, voegsel, stopsel, vulsel, mastiek, kitten, ...
Bindmiddel van asbestmateriaal	Kitten, mastiek, pasta
Gebondenheid op basis van bindmiddel	Hecht
Hoeveelheid (gewicht - aantal)	• 10,00 kg - 1 stuk

Zorgvuldig beheren

- Zorg voor een veilig beheer. Vermijd het beschadigen van het asbestmateriaal. Controleer de toestand jaarlijks op wijzigingen.

- Eenvoudige handelingen: enkel door erkend asbestverwijderaar
  Asbesthoudende toepassing die beschadiging vertoont. Bij verwijdering grote kans op vezels die vrijkomen, daardoor raden wij aan met een erkende verwijderingsfirma te werken die het asbesthoudend materiaal verwijderd volgens de OVAM procedures.

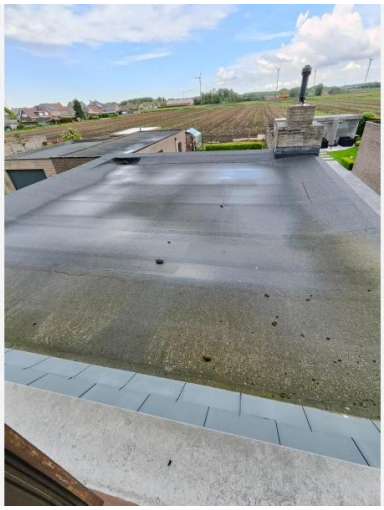
Fiche 5: roofing dak

Uitgesloten van inspectie

Bouwjaar: 2018

Constructies gebouwd vanaf 2001 moeten niet onderzocht worden

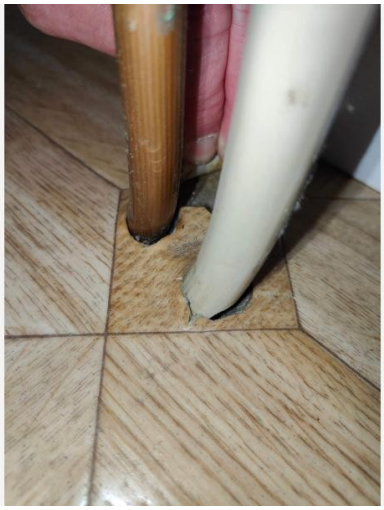
Fiche 6: vloer

vloer is niet-asbestverdacht, ook geen zwarte lijm.
