Asbestinventarisattest

Sint-Pietersplein 8/1-02, 8020 Oostkamp

Attestnummer : **20260907-000062.001**
Uitgegeven op : **07.09.2026**
Geldig tot : **Onbeperkt** (tenzij de toestand wijzigt)

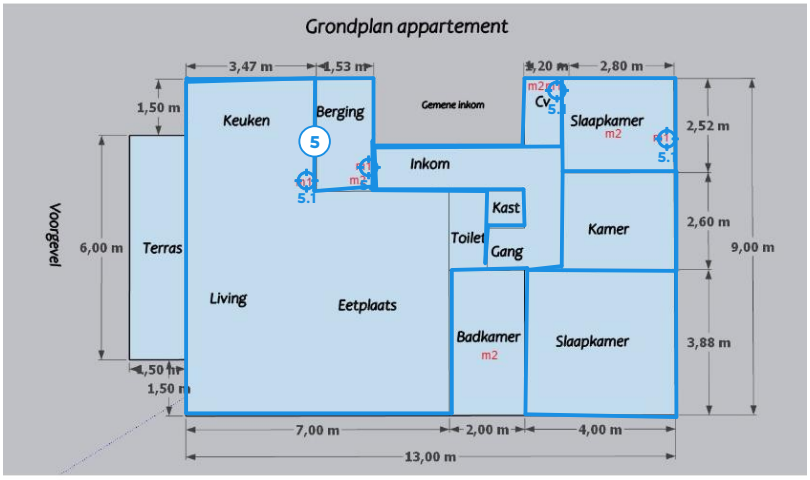
Plan 1.1: Grondplan appartement

Beschrijving	Type	Actie
5. Pleisterwerk muren	Geen asbest	-
5.1 Code: M1	Mengmonster	-

Geen asbest

#	Type	Referentie	Resultaat
5.1	Mengmonster	M1	Geen asbest

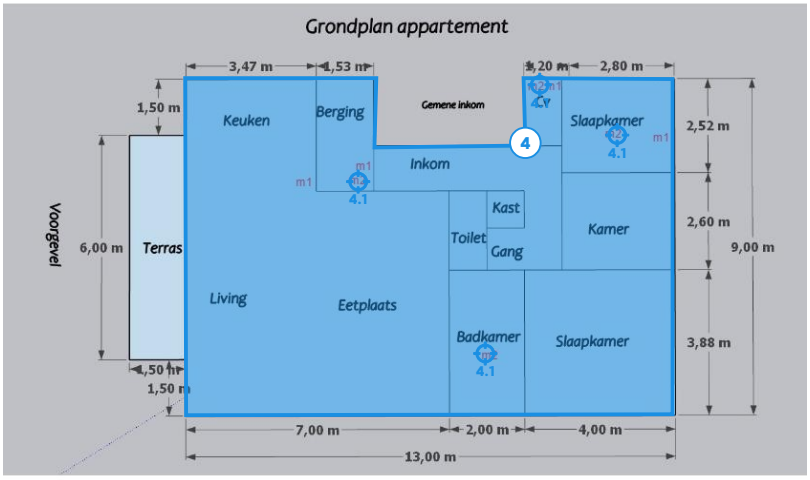
Plan 1.2: Grondplan appartement

Beschrijving	Type	Actie
4. Pleisterwerk plafond	Geen asbest	-
4.1 Code: M2	Mengmonster	-

Geen asbest

#	Type	Referentie	Resultaat
4.1	Mengmonster	M2	Geen asbest

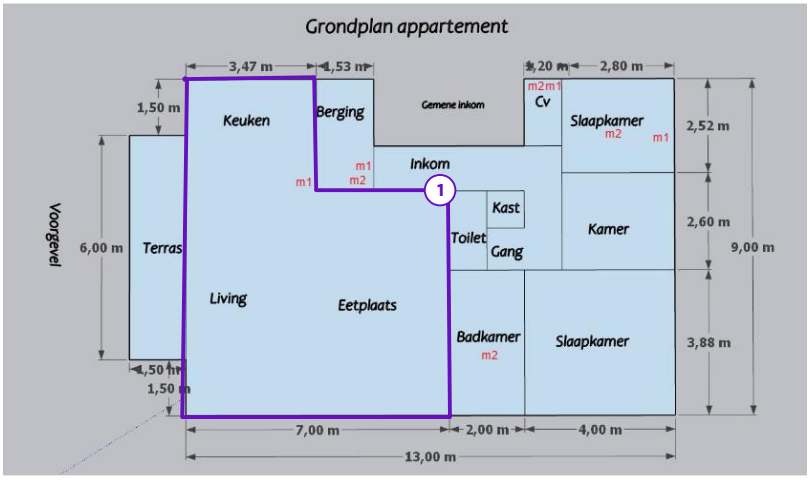
Plan 1.3: Grondplan appartement

Beschrijving	Type	Actie
1. Moluren in polystyreen	Advies	-

Informatie over een niet-asbestverdacht materiaal

niet verdacht

Basis voor advies	De asbestdeskundige beoordeelt het materiaal als niet-asbestverdacht.
Primaire drager	Plafond

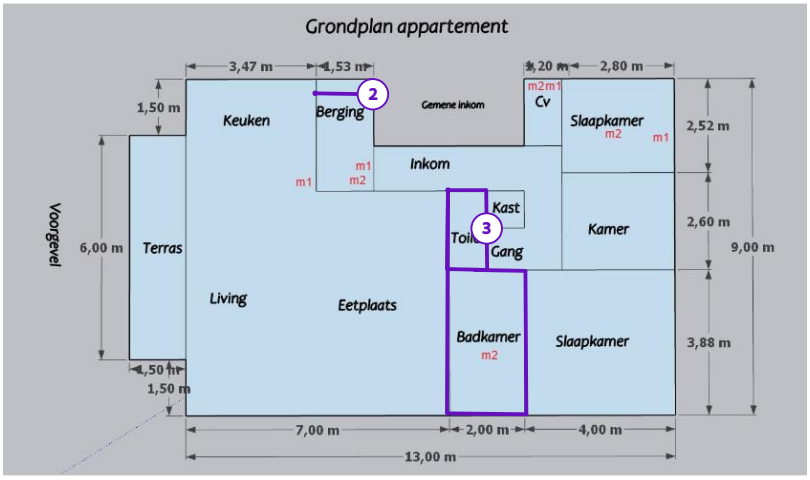
Plan 1.4: Grondplan appartement

Beschrijving	Type	Actie
2. Afvoerbuis in pvc	Advies	-
3. Tegellijm toilet en badkamer	Advies	-

Informatie over een niet-asbestverdacht materiaal

geen asbestcement

Informatie over een materiaal dat de asbestdeskundige niet kan waarnemen of vaststellen

Vroeger werd soms asbesthoudende tegellijm gebruikt. Niet inspecteerbaar.

Basis voor advies	Beoordeling op basis van expertise, zonder een vaststelling door de asbestdeskundige.
Primaire drager	Binnenwand

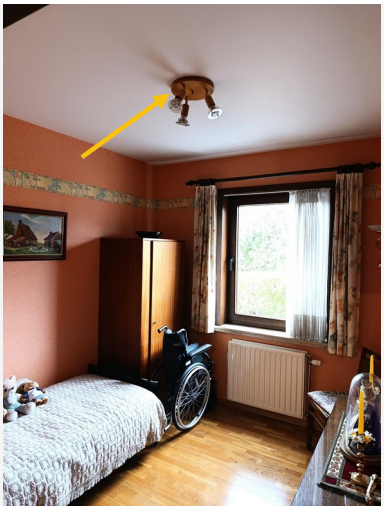
Fiche 4: Pleisterwerk plafond

Geen asbest

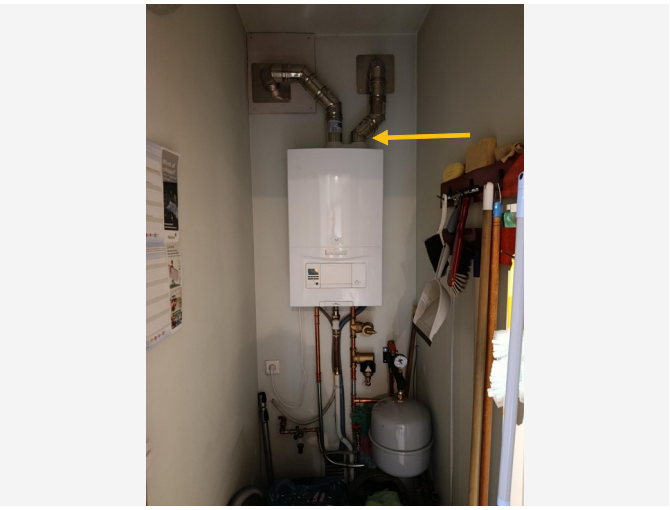
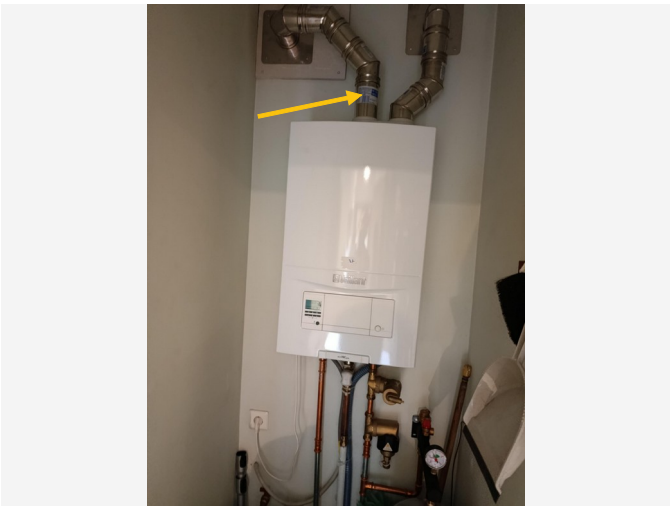
Beschrijving	Notitie	Terug te vinden op plannen
Fiche 6: rookgaskanaal cv ketel	rookgaskanaal uit metaal	-
Fiche 7: cv-Ketel	Bouwjaar 2021, geen verdachte toepassingen	-
