Asbestinventarisattest

Donkerlei 4, 2800 Mechelen

Attestnummer : **20260907-000280.001**
Uitgegeven op : **07.09.2026**
Geldig tot : **Onbeperkt** (tenzij de toestand wijzigt)

Asbestveilig (maar mogelijk niet asbestvrij)

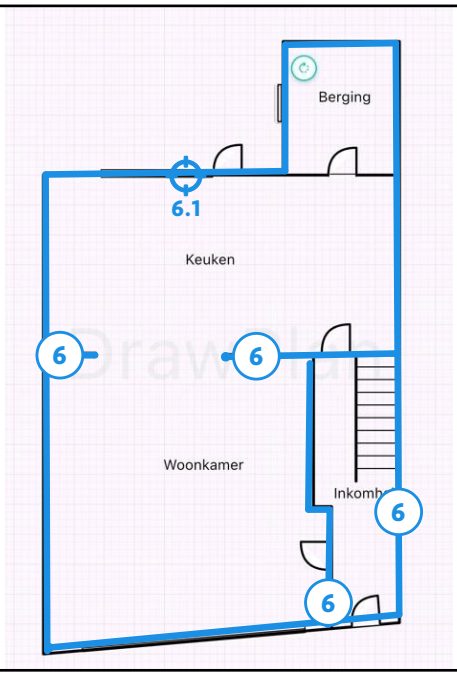
Plan 1.1: Grondplan glvl

Beschrijving	Type	Actie
6. Pleisterwerk wanden.	Geen asbest	-
6.1 Code: 1	Mengmonster	-

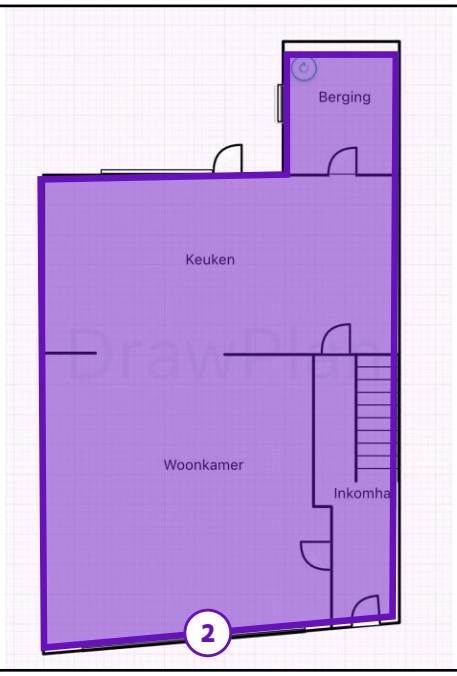
Plan 1.2: Grondplan glvl

Beschrijving	Type	Actie
2. Valse plafonds.	Advies	-

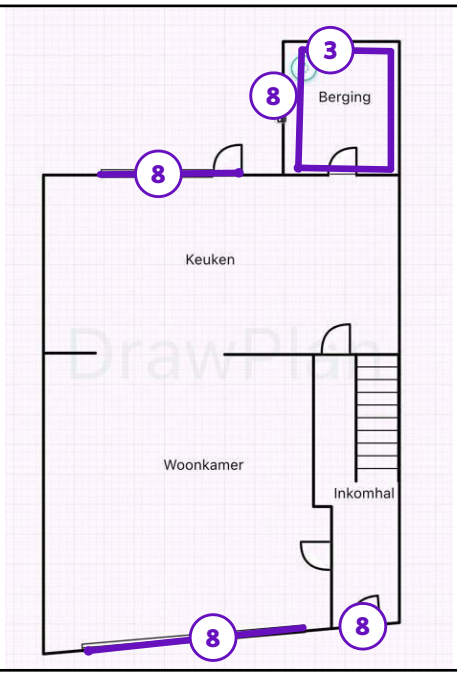
Plan 1.3: Grondplan glvl

Beschrijving	Type	Actie
3. Oud tegelwerk.	Advies	-
8. Buitenschrijnwerk.	Overige ruimte of materiaal	-

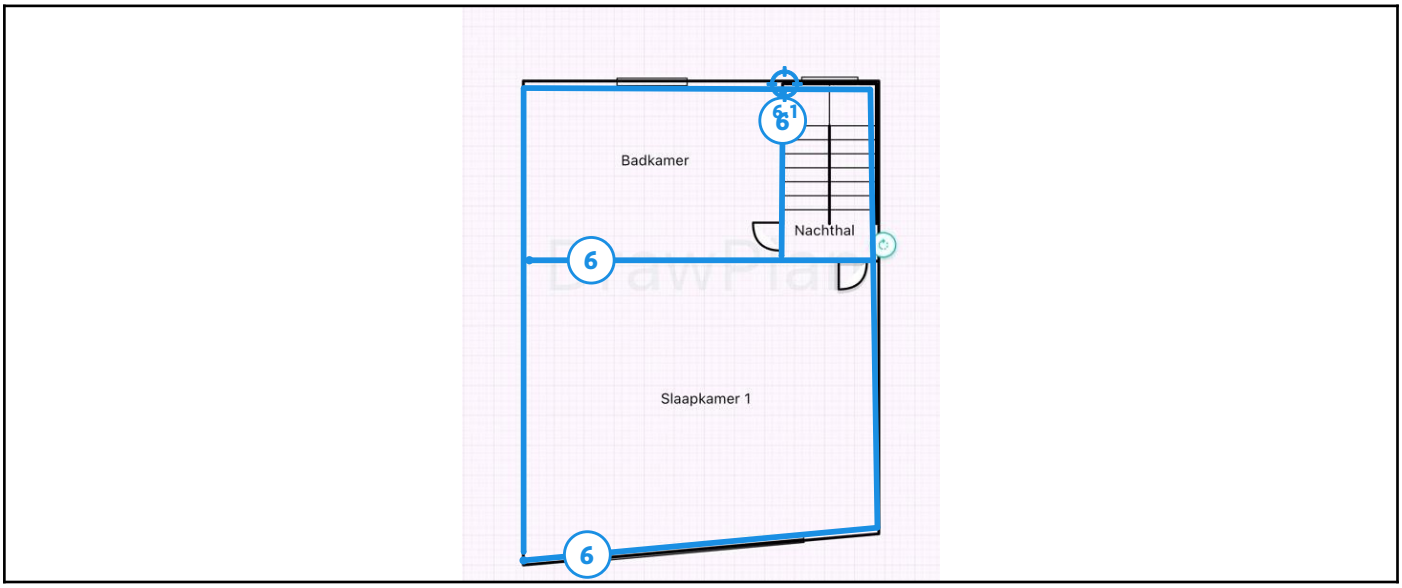
Plan 1.5: Grondplan 1ste

Beschrijving	Type	Actie
6. Pleisterwerk wanden.	Geen asbest	-
6.1 Code: 1	Mengmonster	-

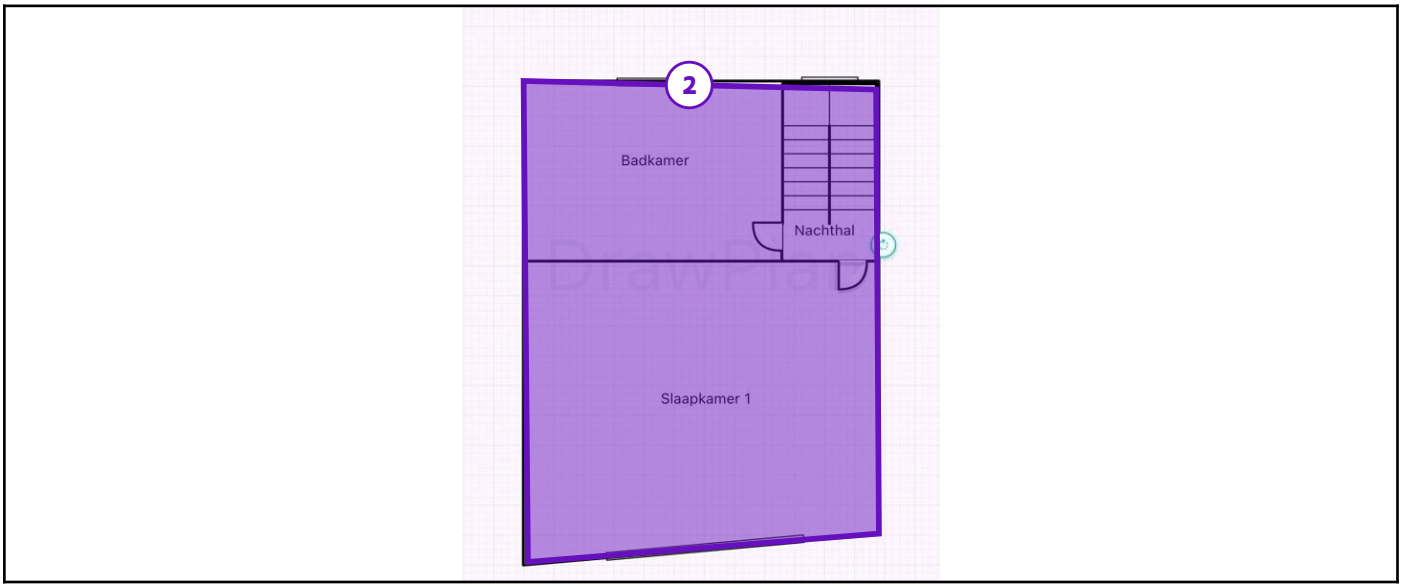
Plan 1.6: Grondplan 1ste

Beschrijving	Type	Actie
2. Valse plafonds.	Advies	-

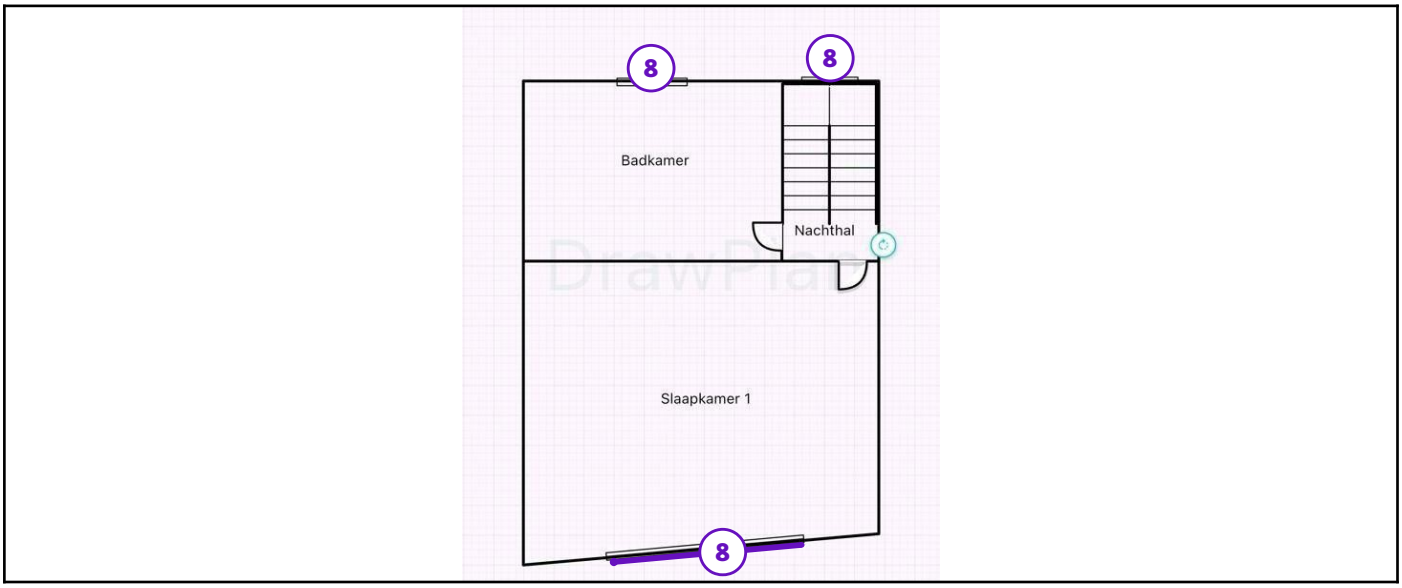
Plan 1.7: Grondplan 1ste

Beschrijving	Type	Actie
8. Buitenschrijnwerk.	Overige ruimte of materiaal	-

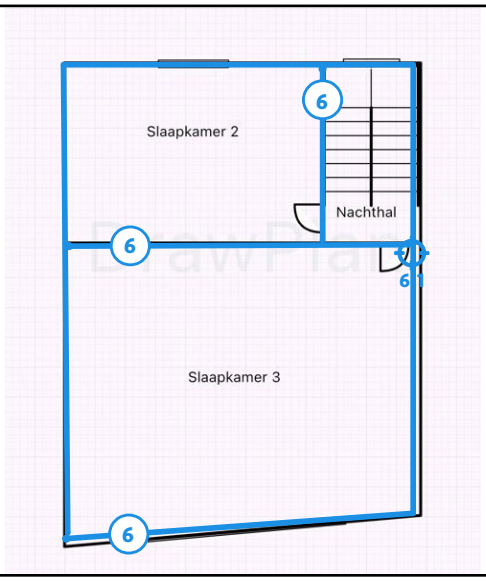
Plan 1.8: Grondplan 2de

Beschrijving	Type	Actie
6. Pleisterwerk wanden.	Geen asbest	-
6.1 Code: 1	Mengmonster	-

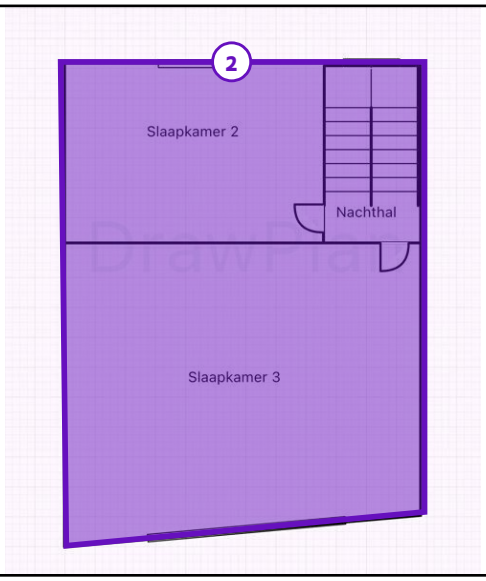
Plan 1.9: Grondplan 2de

Beschrijving	Type	Actie
2. Valse plafonds.	Advies	-

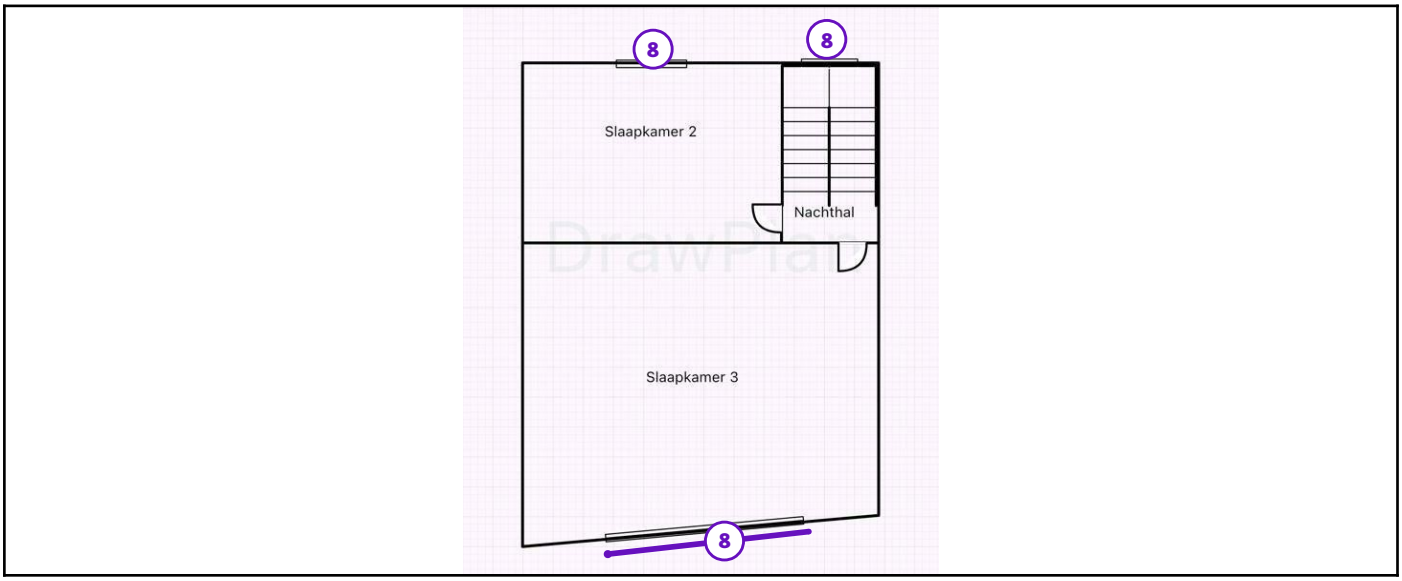
Plan 1.10: Grondplan 2de

Beschrijving	Type	Actie
8. Buitenschrijnwerk.	Overige ruimte of materiaal	-

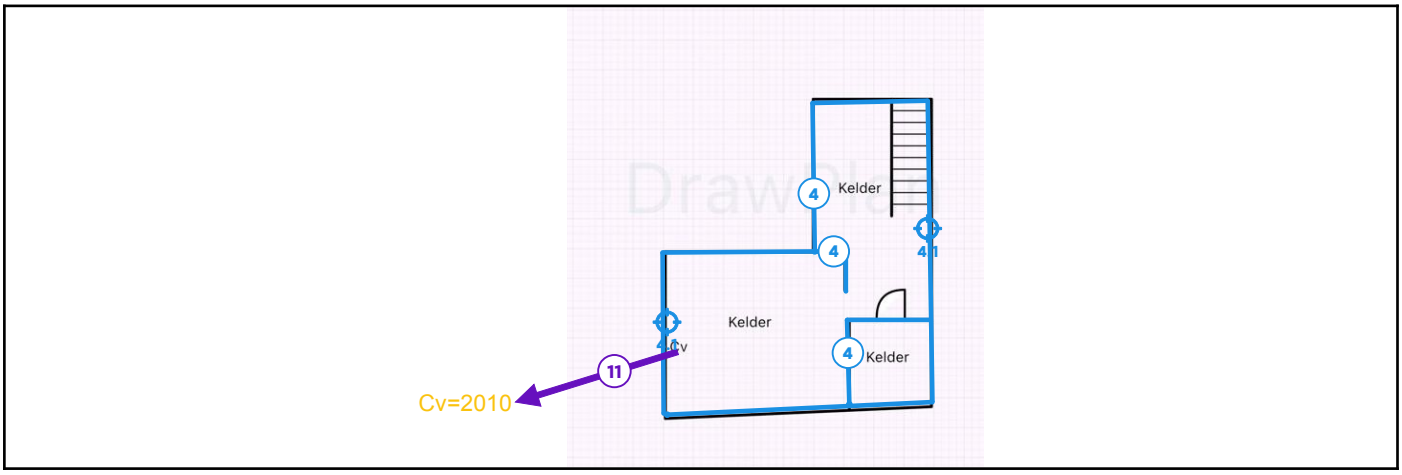
Plan 1.11: Grondplan kelder

Beschrijving	Type	Actie
4. Cementering kelder (plint).	Geen asbest	-
4.1 Code: 1.1	Mengmonster	-
11. CV-installatie.	Overige ruimte of materiaal	-

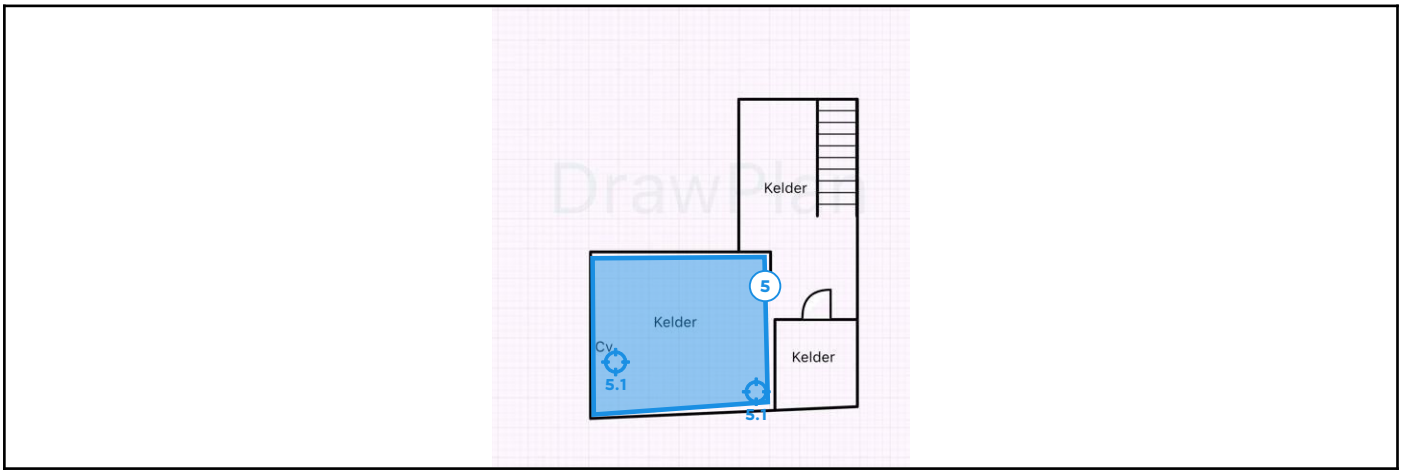
Plan 1.12: Grondplan kelder

Beschrijving	Type	Actie
5. Plafond kelder.	Geen asbest	-
5.1 Code: 2	Mengmonster	-

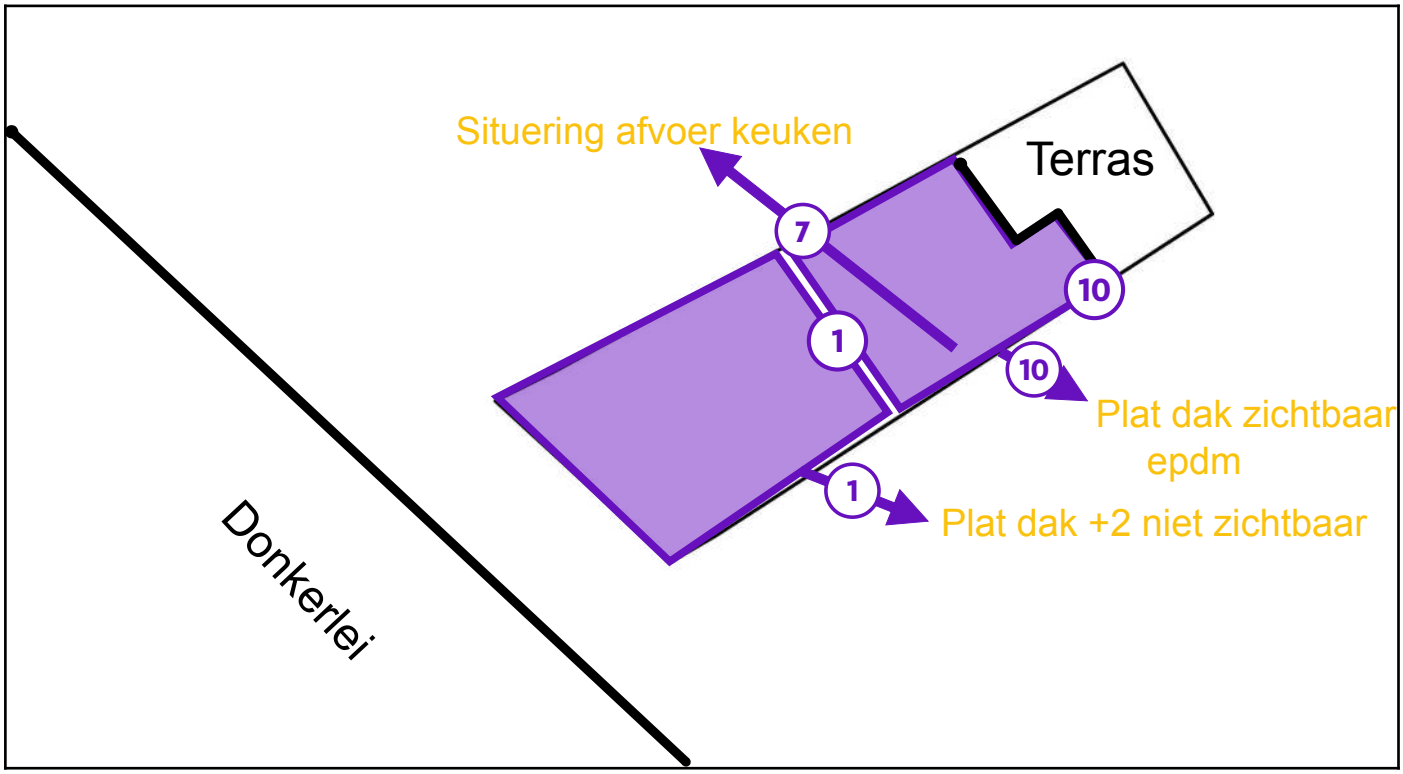
Plan 1.13: Woning plan

Beschrijving	Type	Actie
1. Plat dak +2 niet zichtbaar.	Beperking	-
7. Rookgaskanalen (keuken)	Overige ruimte of materiaal	-
10. Plat dak boven glvl.	Overige ruimte of materiaal	-

Reden: Het te onderzoeken materiaal situeert zich hoger dan 3,50 m te rekenen vanaf een veilige ondergrond

Uitleg van de asbestdeskundige: Het platdak is niet waarneembaar en situeert zich hoger dan 3.50m te rekenen vanaf een veilige ondergrond, bij werken extra controle bv door middel van een stelling, hoogtewerker....

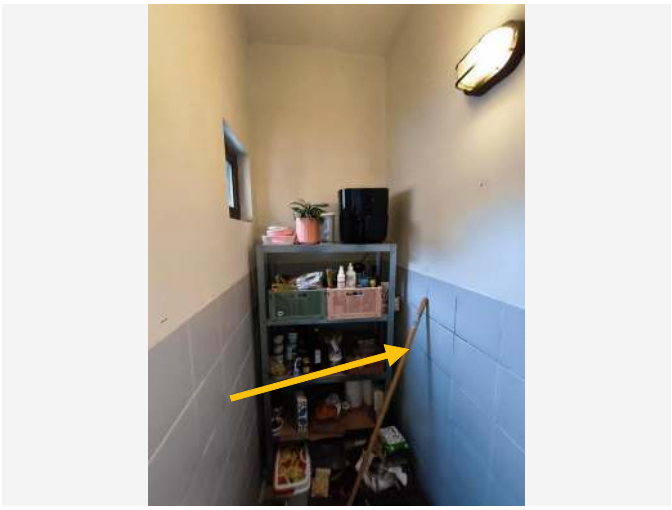
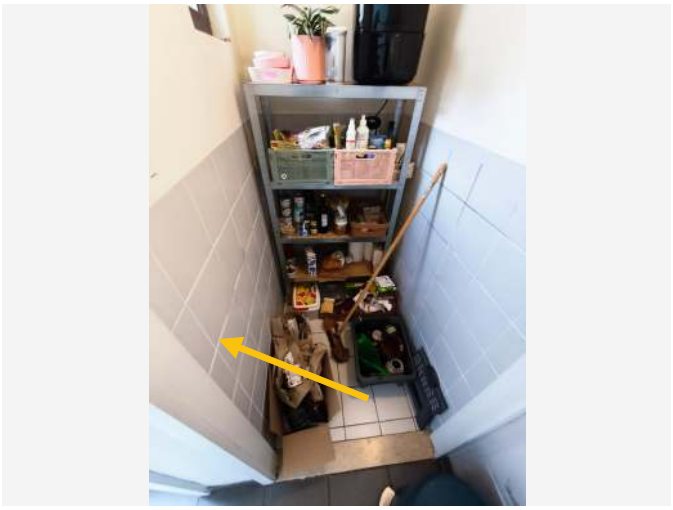
Fiche 3: Oud tegelwerk.

Informatie over een materiaal dat de asbestdeskundige niet kan waarnemen of vaststellen

In het inspectieprotocol is een monstername van tegellijm verplicht om dit te identificeren als niet-asbesthoudend. Er waren geen facturen ter beschikking die bevestigen dat de tegels na 2001 waren geplaatst. Er waren geen bestaande beschadigingen aan de wandtegels om de lijm voldoende te kunnen inspecteren. Om dit af te toetsen is het aangewezen om bij eventuele renovatiewerken aan de tegels verder onderzoek/staalname te laten uitvoeren ter controle.

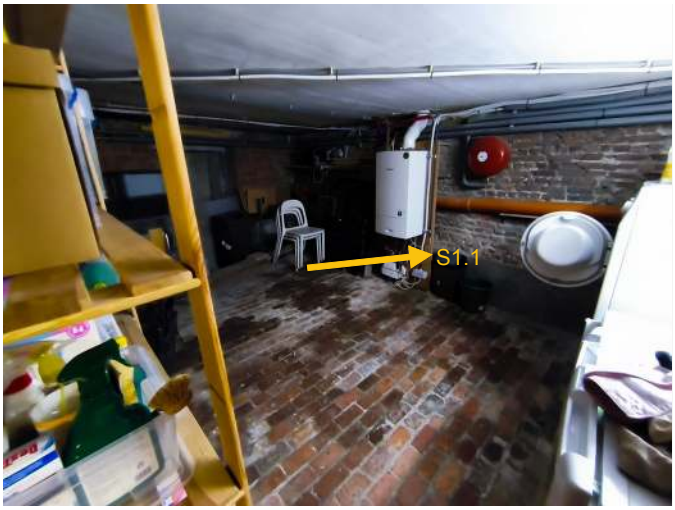
Fiche 4: Cementering kelder (plint).

Conclusie

Geen asbest

#	Type	Referentie	Resultaat
4.1	Mengmonster	1.1	Geen asbest
