Asbestinventarisattest

Vorststraat 28, 3090 Overijse

Attestnummer : **20260917-000001.000**
Uitgegeven op : **17.09.2026**
Geldig tot : **17.09.2036**

Niet-asbestveilig

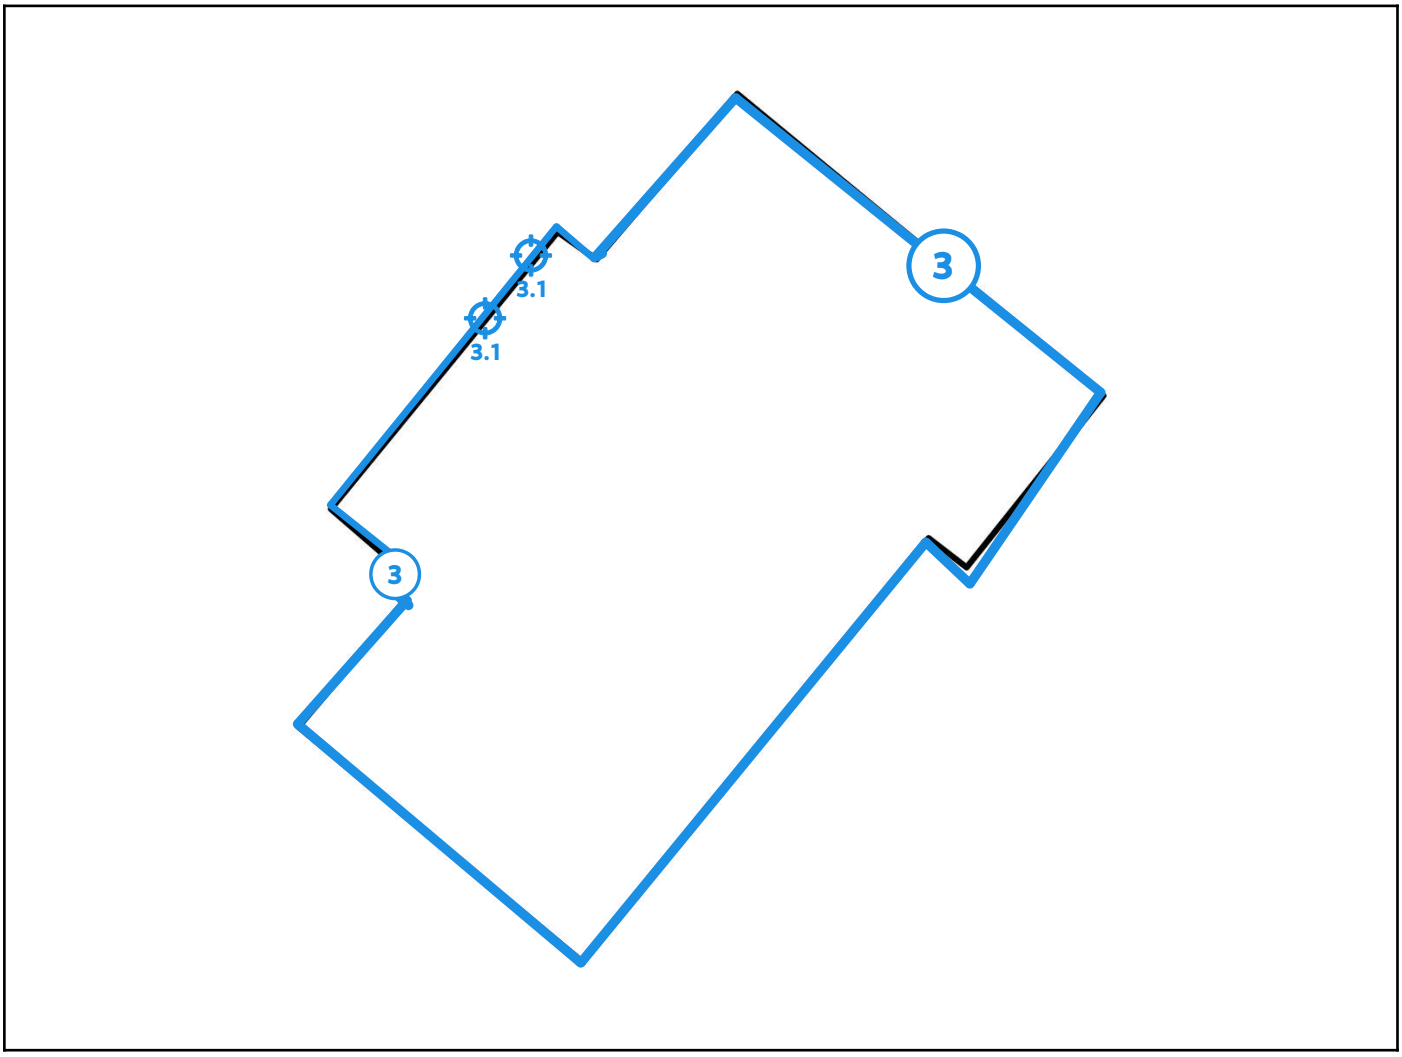
Plan 1.1: Plan Woning

Beschrijving	Type	Actie
3. Crepi buitentoepassing (met staalname)	Geen asbest	-
3.1 Code: 2	Mengmonster	-

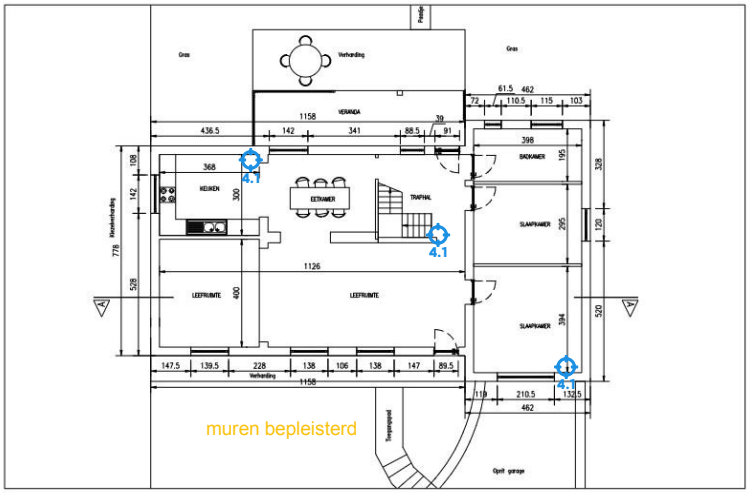
Plan 1.2: Plan Gelijkvloers wanden

Beschrijving	Type	Actie
4. Muurpleister	Geen asbest	-
4.1 Code: 1	Mengmonster	-

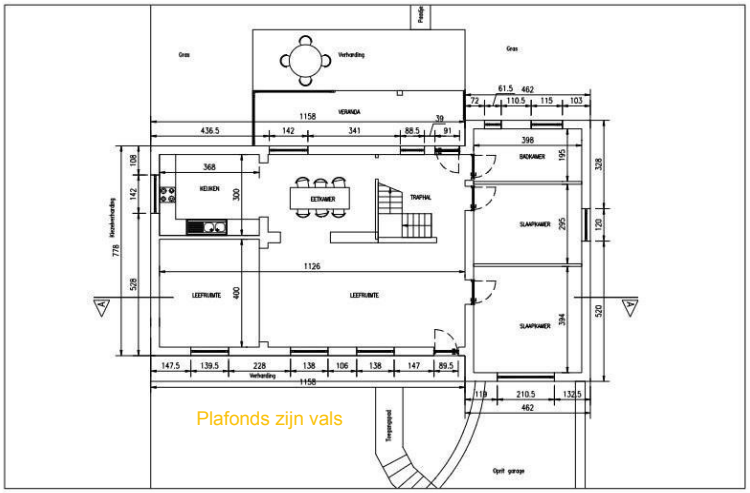
Plan 1.3: Plan Gelijkvloers plafonds

Beschrijving	Type	Actie
2. Valse plafonds 2	Advies	-

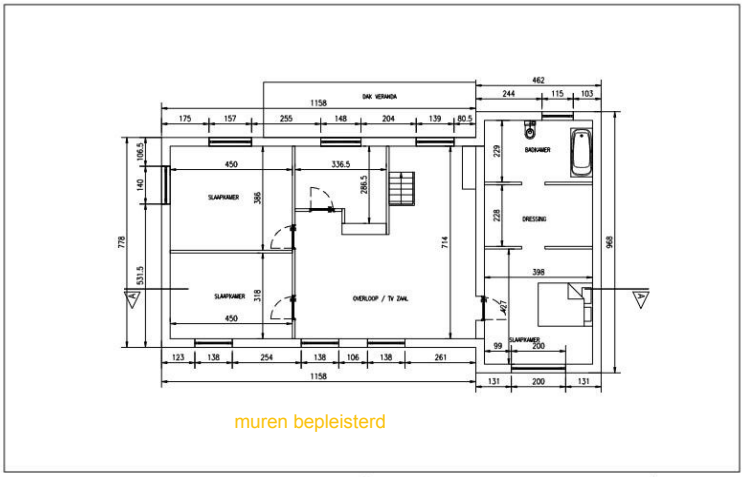
Plan 1.5: Plan V+1 wanden

Beschrijving	Type	Actie
4. Muurpleister	Geen asbest	-

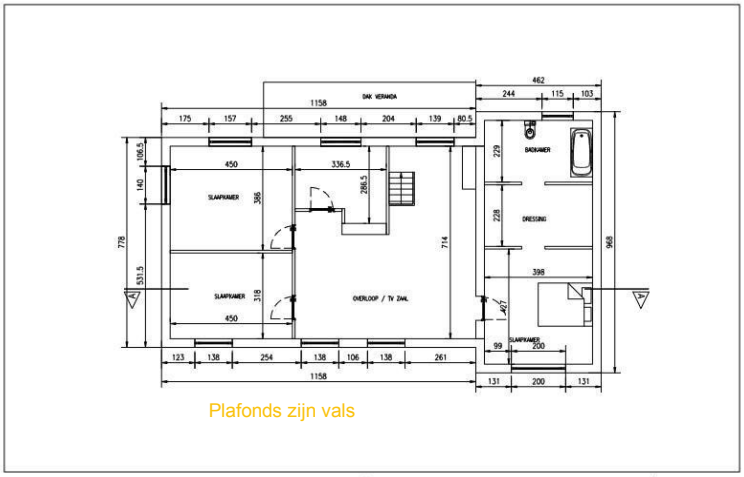
Plan 1.6: Plan V+1 plafonds

Beschrijving	Type	Actie
2. Valse plafonds 2	Advies	-

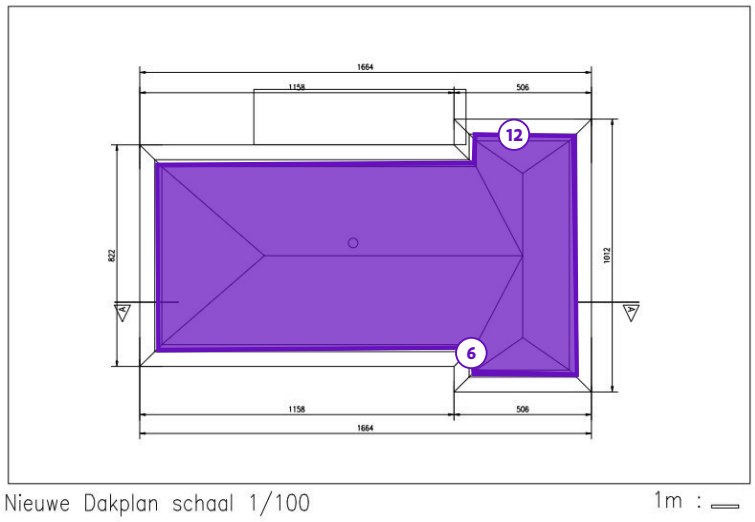
Plan 1.8: Plan V+2

Beschrijving	Type	Actie
6. Onderdak vernieuwd	Overige ruimte of materiaal	-
12. Dak vernieuwd	Overige ruimte of materiaal	-

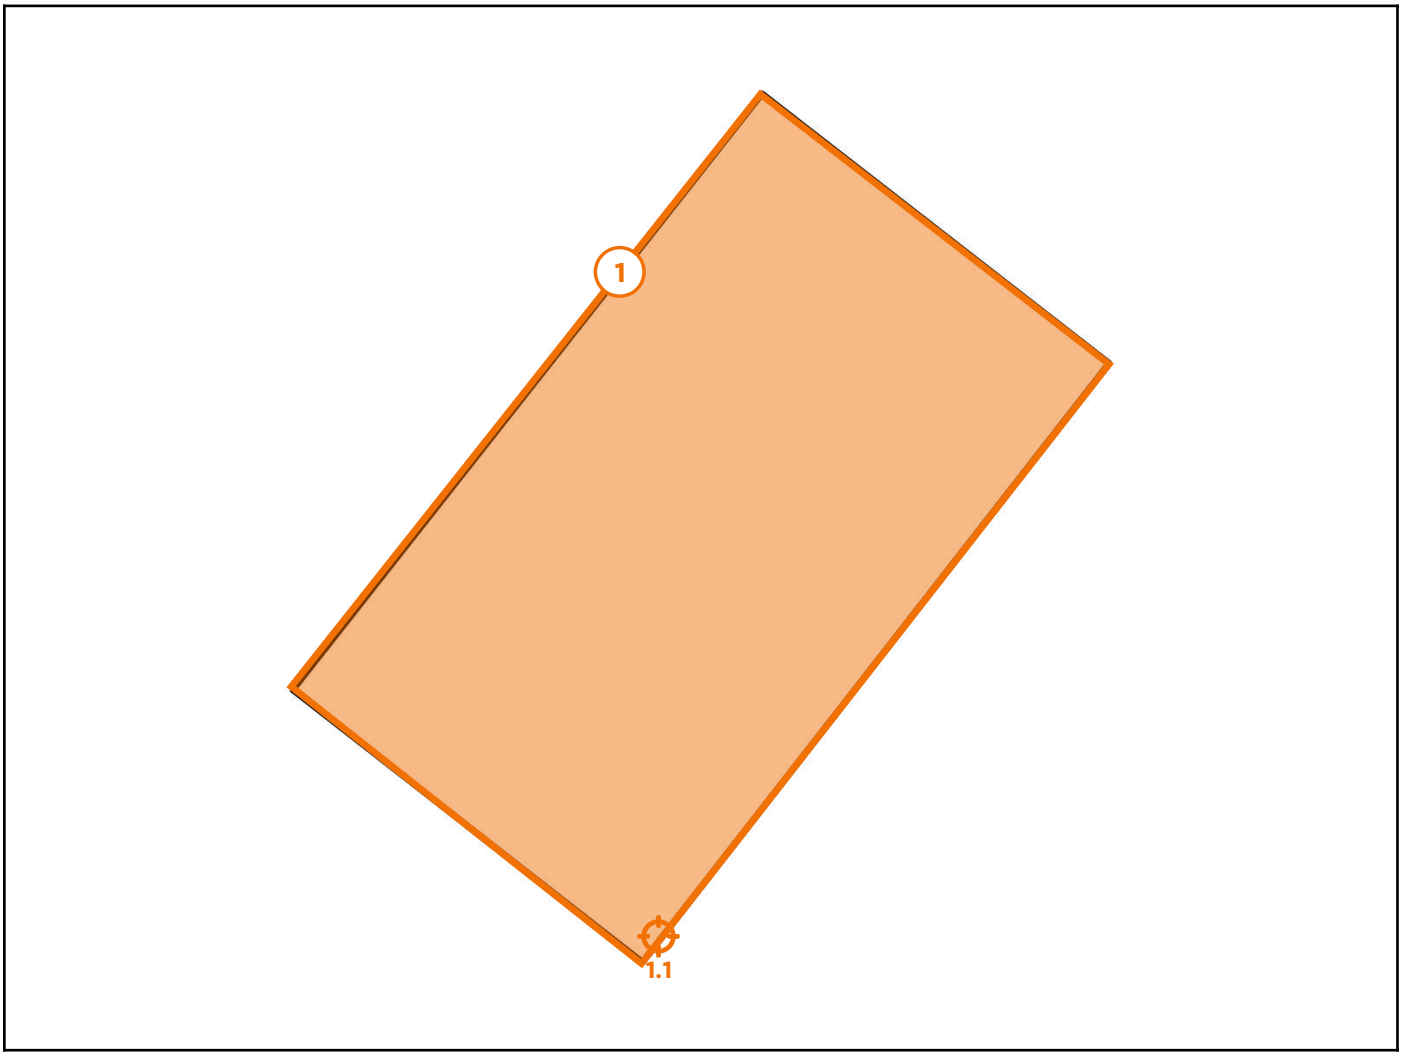
Plan 3.1: Garage Plan

Beschrijving	Type	Actie
1. Golfplaten (met staalname)	Asbestmateriaal	Verwijderen
1.1 Code: 3	Puntmonster	-

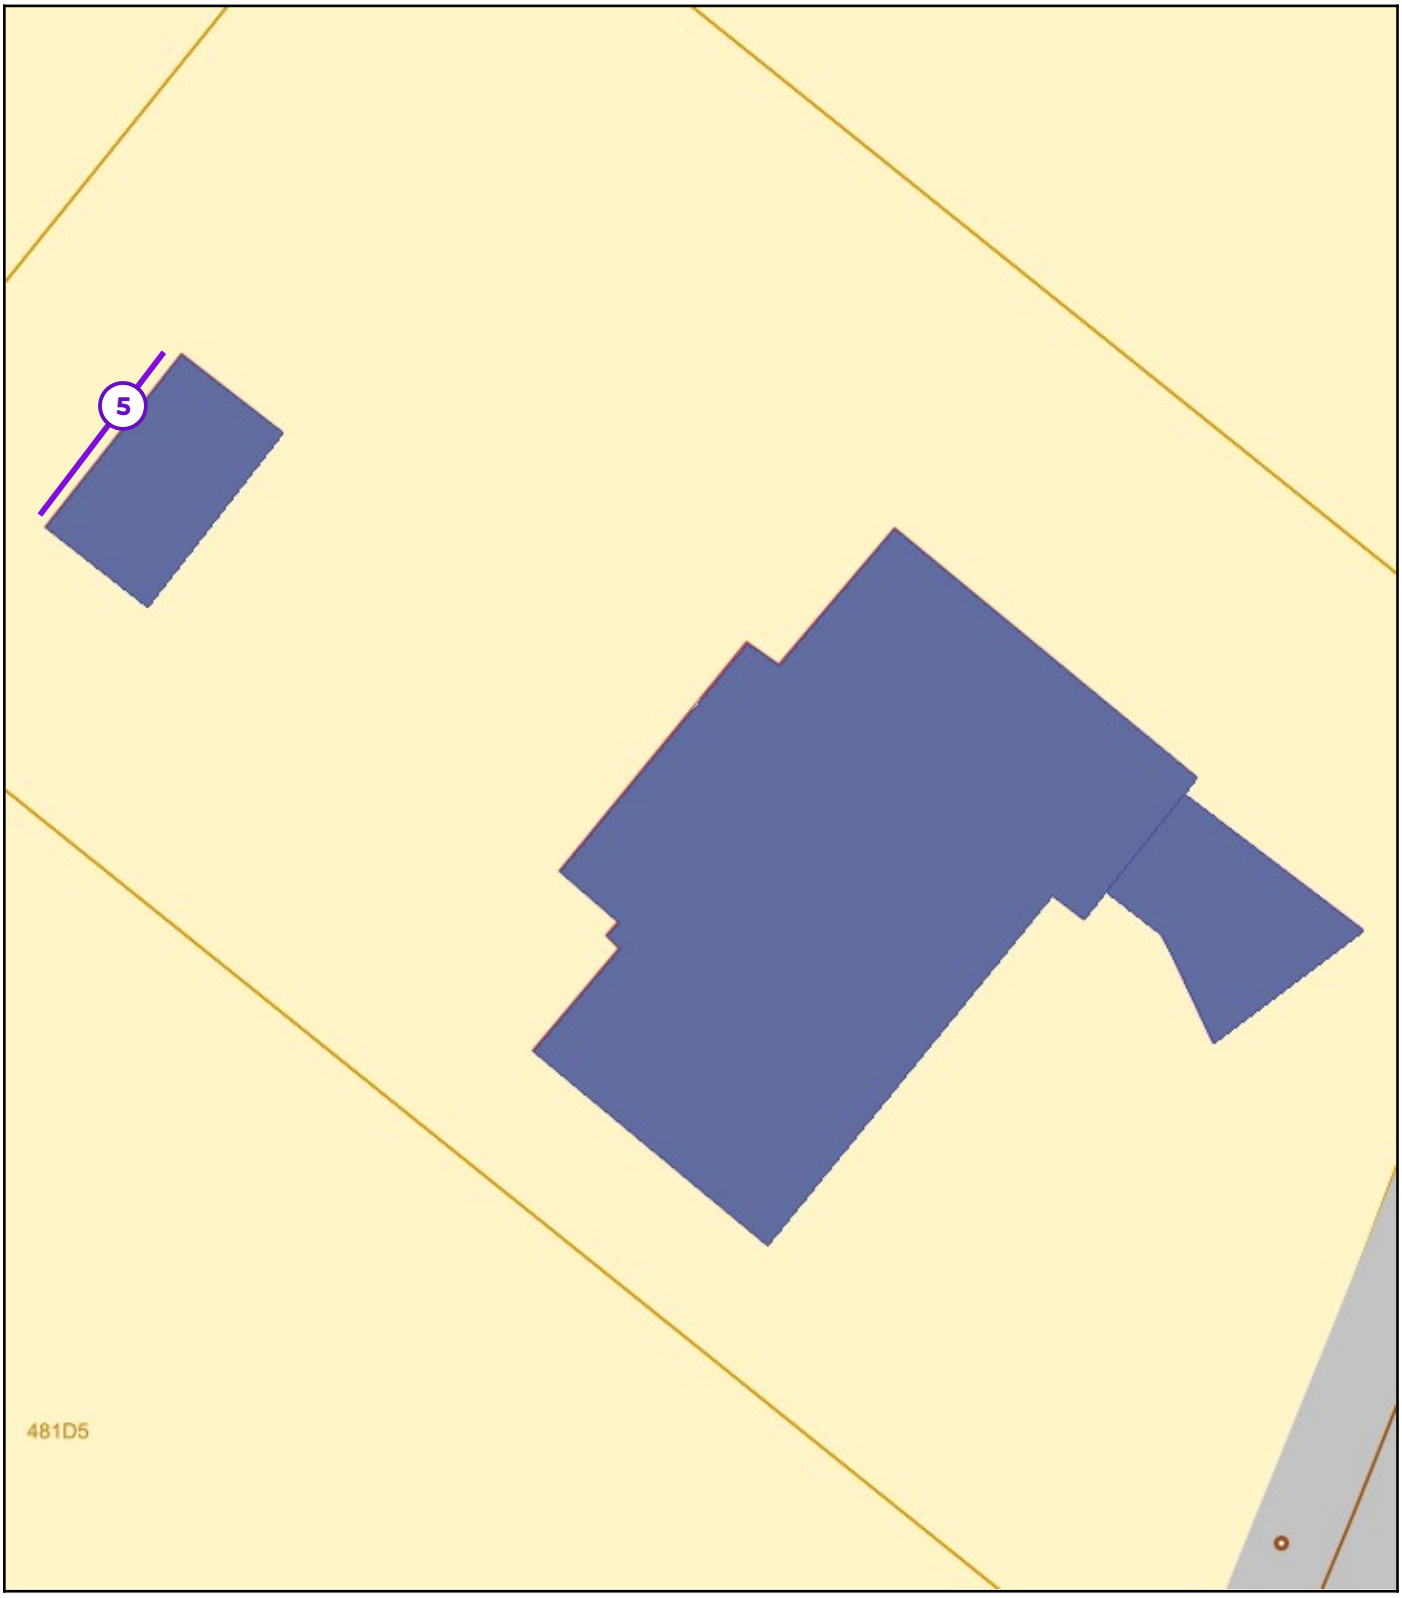
Plan 4.1: Afdruipzones/afvloeizones

5. Afdruipzone asbest	Afdruipzone/afvloeizone	-

Afspoelend regenwater kan asbestdeeltjes van verweerde asbestcementen dak- of gevelbekleding meenemen naar de bodem. De asbestdeeltjes in de bodem vormen een laag risico: bodempartikels houden de asbestdeeltjes voldoende vast om gezondheidsrisico's te vermijden. Door deze asbesthoudende bodemzone zorgvuldig te beheren, vermijdt u gezondheidsrisico's.

Beschrijving	Afdruipzone asbest
Bron van de asbestdeeltjes	Bron is nog aanwezig
Type	Afdruipzone dak
Afmetingen (lengte - breedte - diepte)	• 5,00 m - 0,50 m - 0,30 m
Geraamd volume	0,75 m^3
Opmerking

- Om het afspoelen van asbestdeeltjes te stoppen, is het verstandig om de verwijdering van de dak- of gevelbekleding in te plannen en in afwachting hiervan een dakgoot te plaatsen om het regenwater af te voeren naar de riolering.

De uitgraving van een afdruipzone gebeurt volgens de methodiek "eenvoudige handelingen". Vermijd daarbij vermenging met andere bodem en laat de uitgegraven asbesthoudende grond afvoeren naar een daartoe vergunde stortplaats. Voor de uitgraving wordt een richtdiepte van 30 cm gehanteerd.

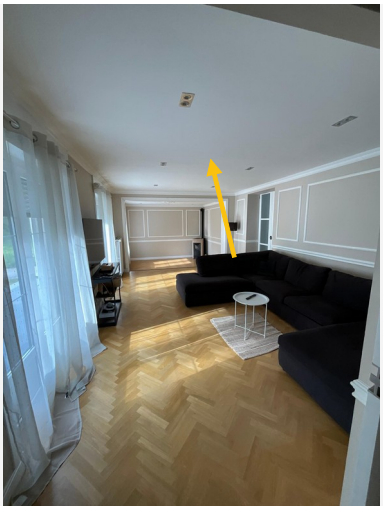
Fiche 2: Valse plafonds 2

De valse plafonds bestaan uit houtwerk en gyproc. Het is niet duidelijk of er achteraan nog asbesthoudende materialen aanwezig zijn. Extra onderzoek bij werken is aangewezen.

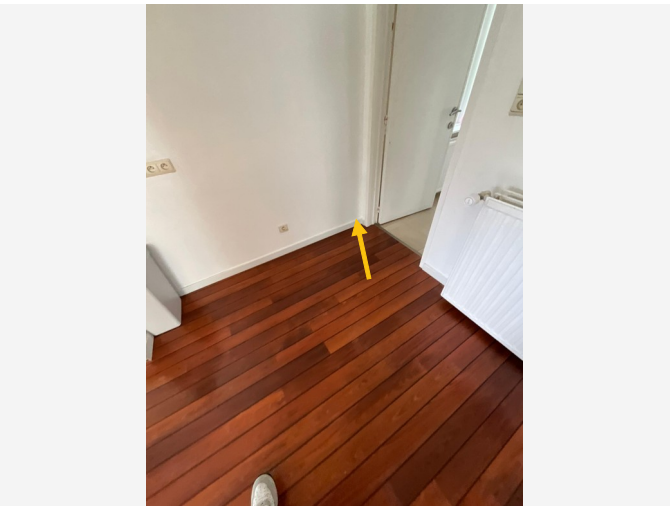
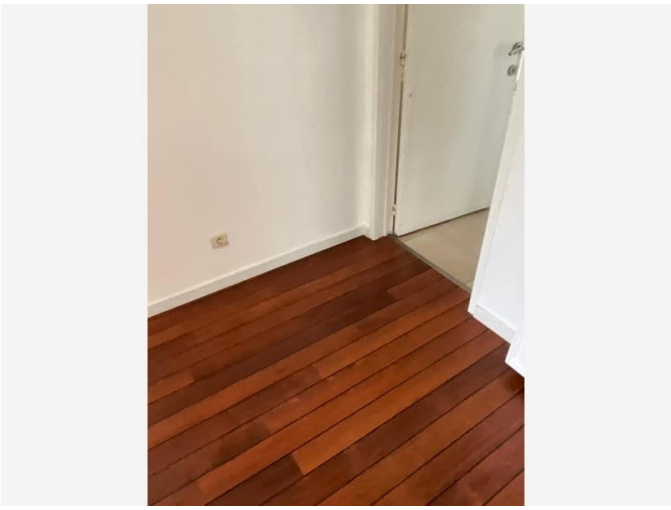
Fiche 4: Muurpleister

Geen asbest
