Asbestinventarisattest

Kremerstraat 12A, 3520 Zonhoven

Attestnummer : **20260916-000232.000**
Uitgegeven op : **16.09.2026**
Geldig tot : **Onbeperkt** (tenzij de toestand wijzigt)

Asbestveilig (maar mogelijk niet asbestvrij)

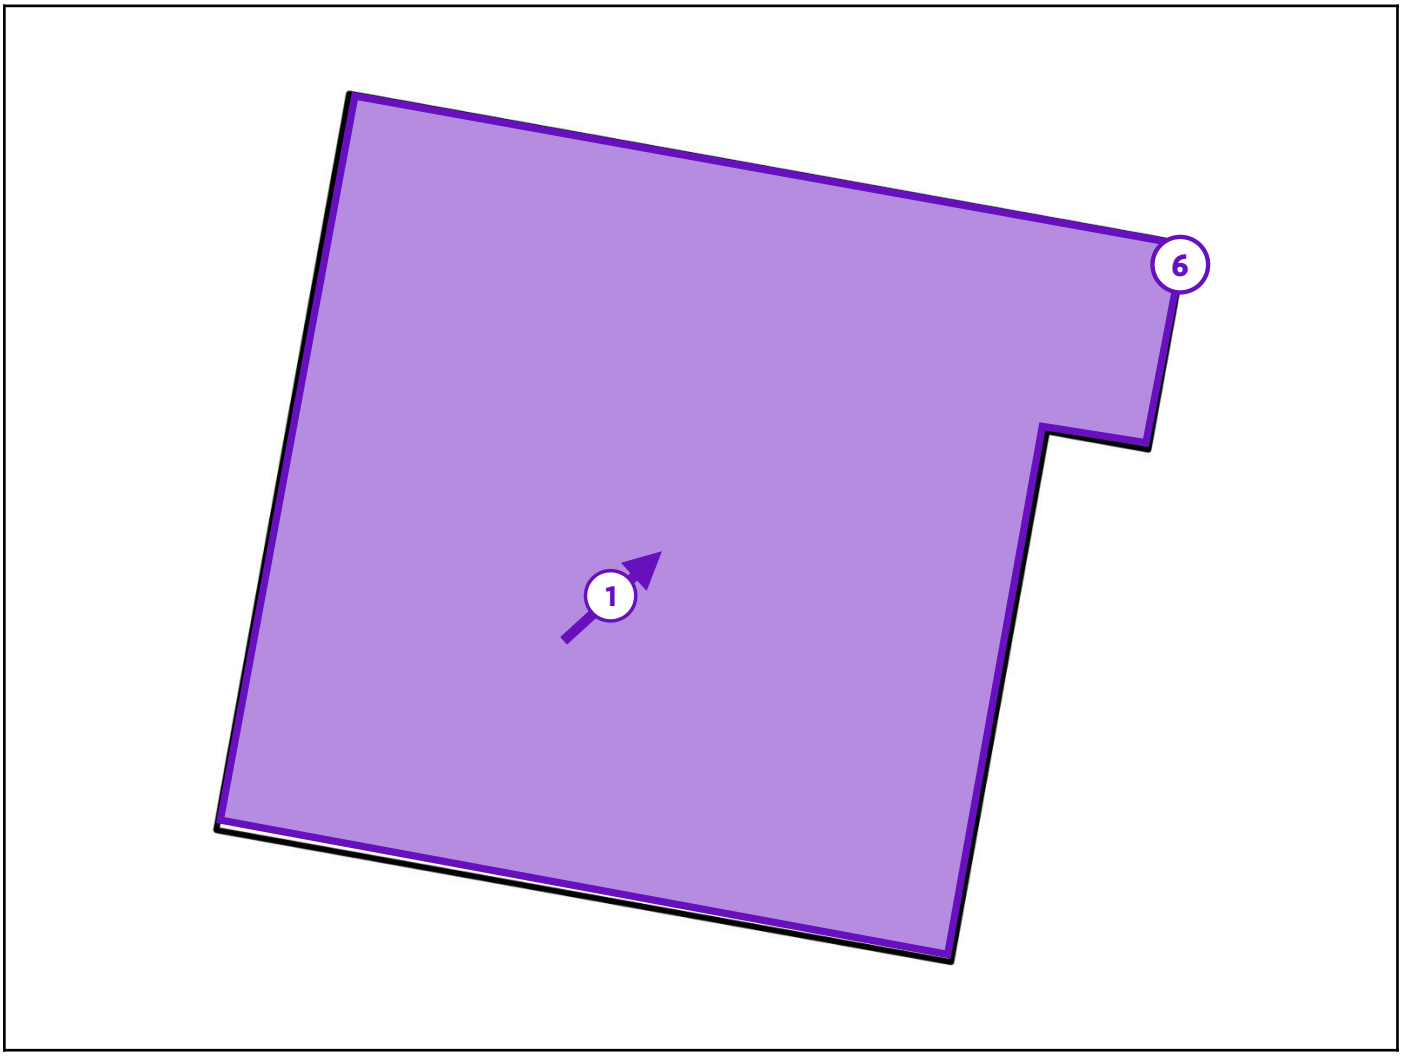
Plan 1.1: Dakplan

Beschrijving	Type	Actie
1. Schoorsteen	Beperking	-
6. Onderdak	Overige ruimte of materiaal	-

Reden: Het te onderzoeken materiaal situeert zich hoger dan 3,50 m te rekenen vanaf een veilige ondergrond

Uitleg van de asbestdeskundige: Deze schoorsteen kan mogelijks asbesthoudende materialen bevatten. Bijv. rookgaskanalen.

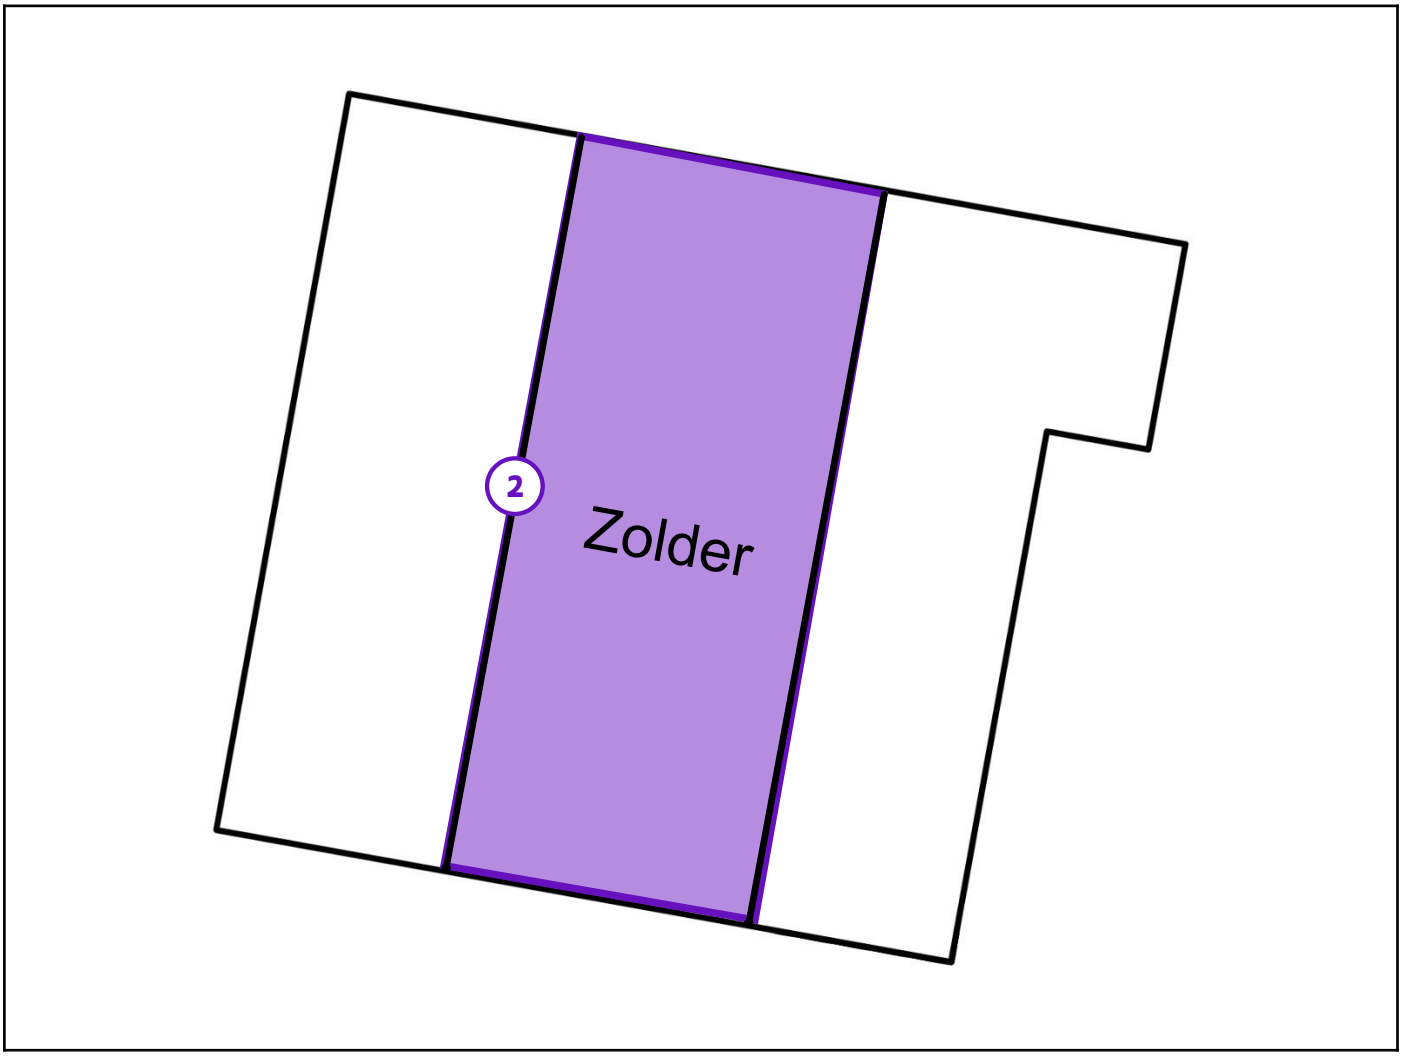
Plan 1.3: Zolder

Beschrijving	Type	Actie
2. Zolder	Beperking	-

Reden: Er is geen volledige risicobeoordeling mogelijk

Uitleg van de asbestdeskundige: Het oorspronkelijke zolderluik werd in het verleden permanent dichtgemaakt.

Er is hierdoor geen toegang tot de zolder.

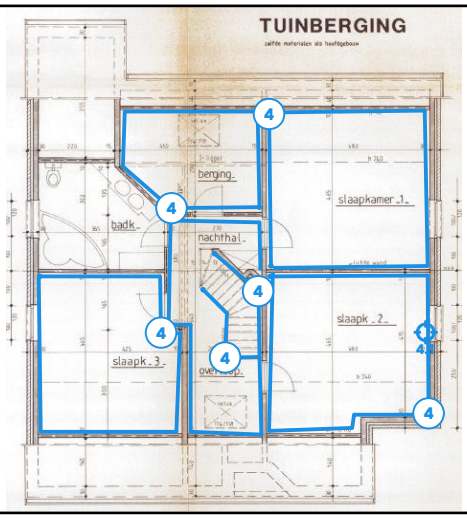
Plan 1.4: V+1

Beschrijving	Type	Actie
4. Pleisterwerk muren	Geen asbest	-
4.1 Code: MM-01	Mengmonster	-

Geen asbest

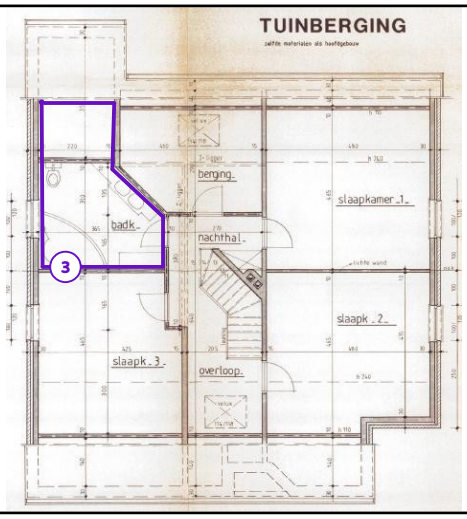
Plan 1.5: V+1

Beschrijving	Type	Actie
3. Tegellijm wand/vloertegels/plinten	Advies	-

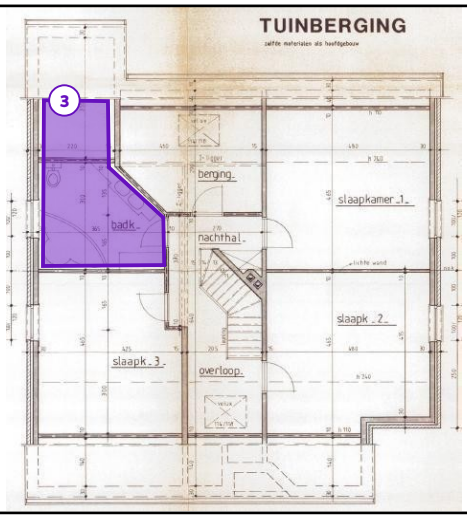
Plan 1.6: V+1

Beschrijving	Type	Actie
3. Tegellijm wand/vloertegels/plinten	Advies	-

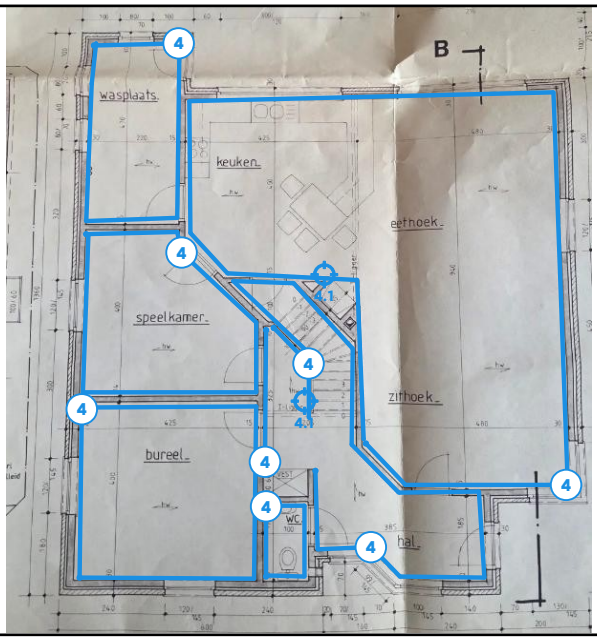
Plan 1.7: Gelijkvloers

Beschrijving	Type	Actie
4. Pleisterwerk muren	Geen asbest	-
4.1 Code: MM-01	Mengmonster	-

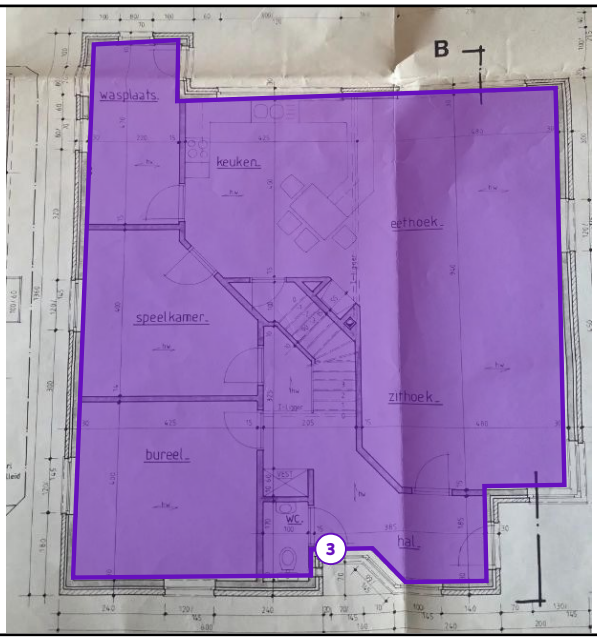
Plan 1.8: Gelijkvloers

Beschrijving	Type	Actie
3. Tegellijm wand/vloertegels/plinten	Advies	-

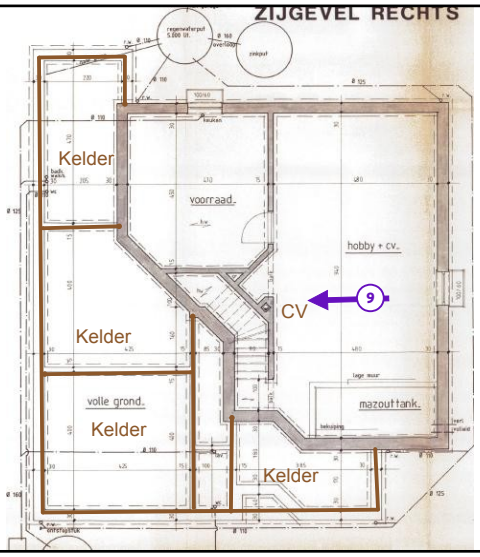
Beschrijving	Type	Actie
9. CV-ketel	Overige ruimte of materiaal	-

Beschrijving	Notitie	Terug te vinden op plannen
Fiche 9: CV-ketel	Deze cv-ketel kan mogelijks asbestverdachte koorden/pakkingen ed. bevatten.	Plan 1.9: Kelder

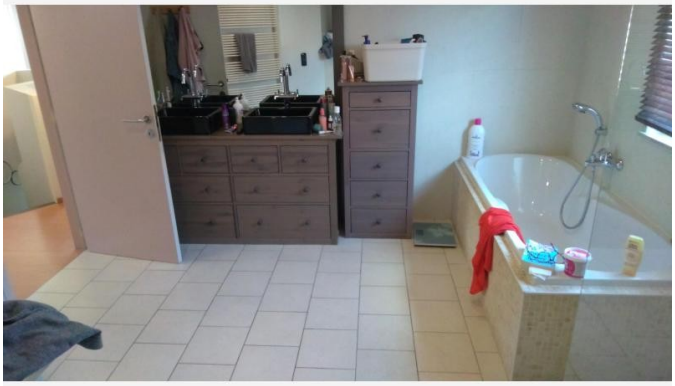
Fiche 3: Tegellijm wand/vloertegels/plinten

Informatie over een materiaal dat de asbestdeskundige niet kan waarnemen of vaststellen

Betreft de tegellijm achter deze wand/vloertegels/plinten. Er bestaat steeds een mogelijke kans dat deze asbesthoudend is.

Voor 100% zekerheid kan u een aanvullend destructief onderzoek laten uitvoeren.

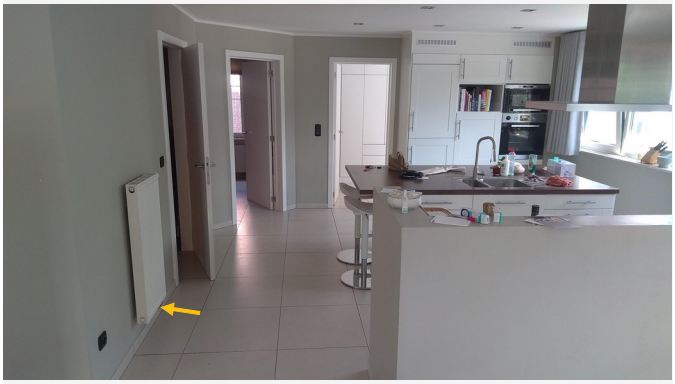
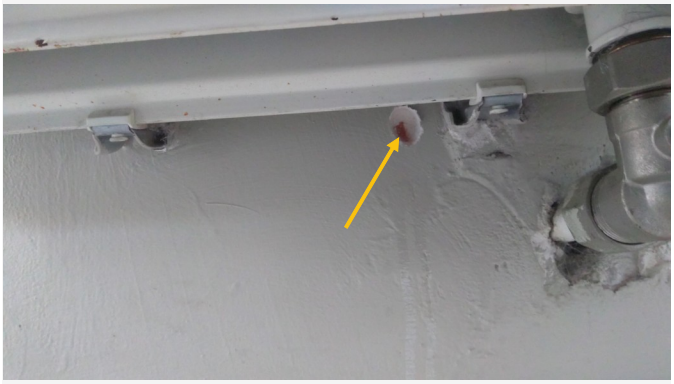
Fiche 4: Pleisterwerk muren

#	Type	Referentie	Resultaat
4.1	Mengmonster	MM-01	Geen asbest
