Asbestinventarisattest

Nicolaas Cleynaertslaan 6, 3500 Hasselt

Attestnummer : **20260924-000460.000**
Uitgegeven op : **24.09.2026**
Geldig tot : **24.09.2031**

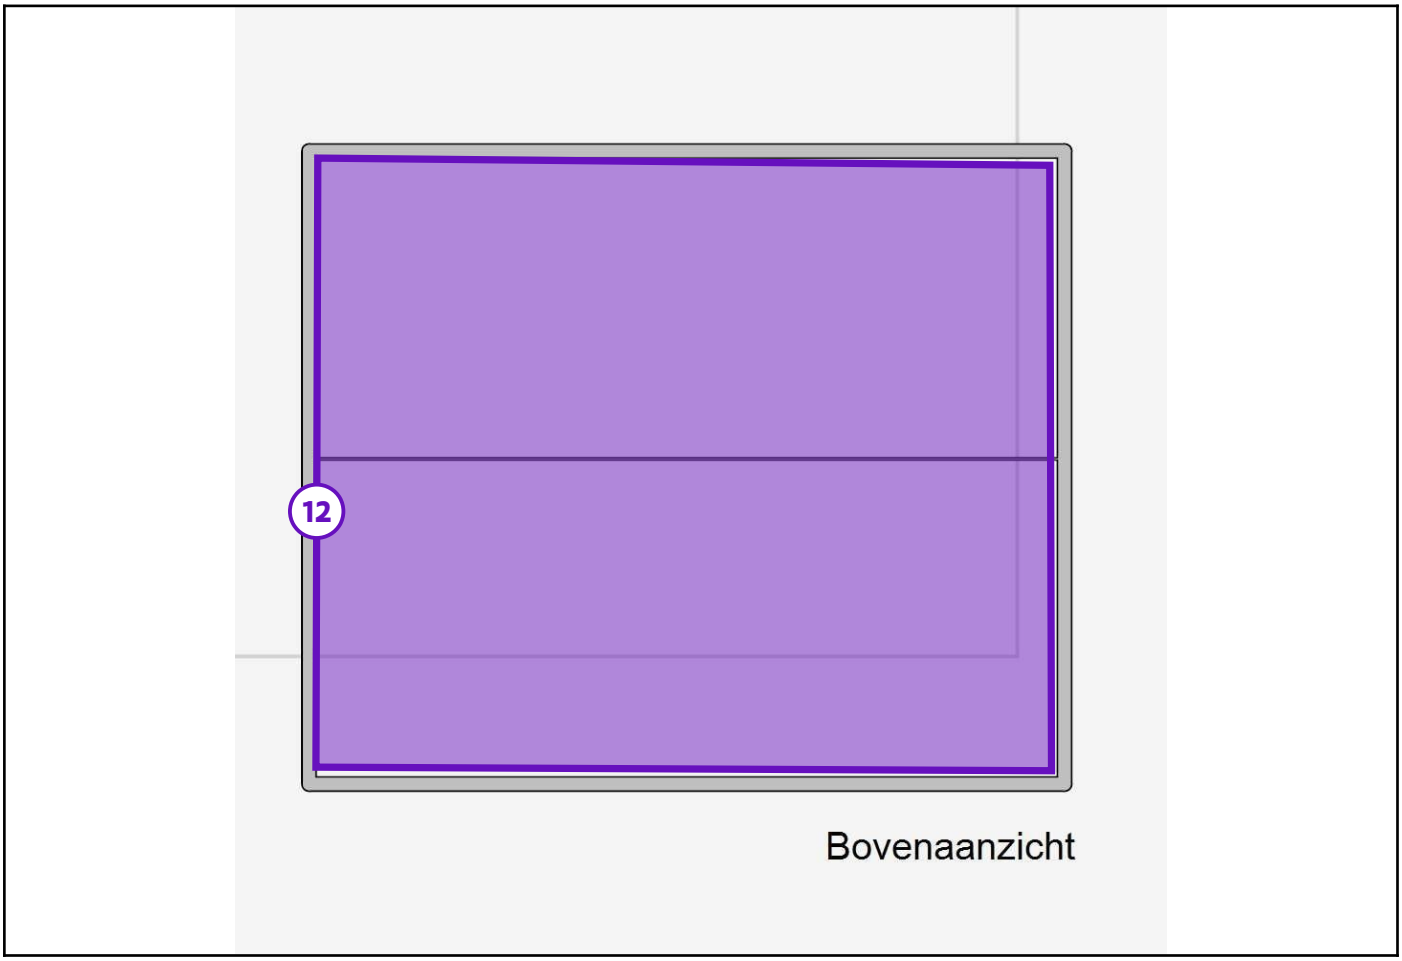
Plan 1.6: Onderdak woning

Beschrijving	Type	Actie
12. Materialen onder dakbedekking (woning)	Overige ruimte of materiaal	-

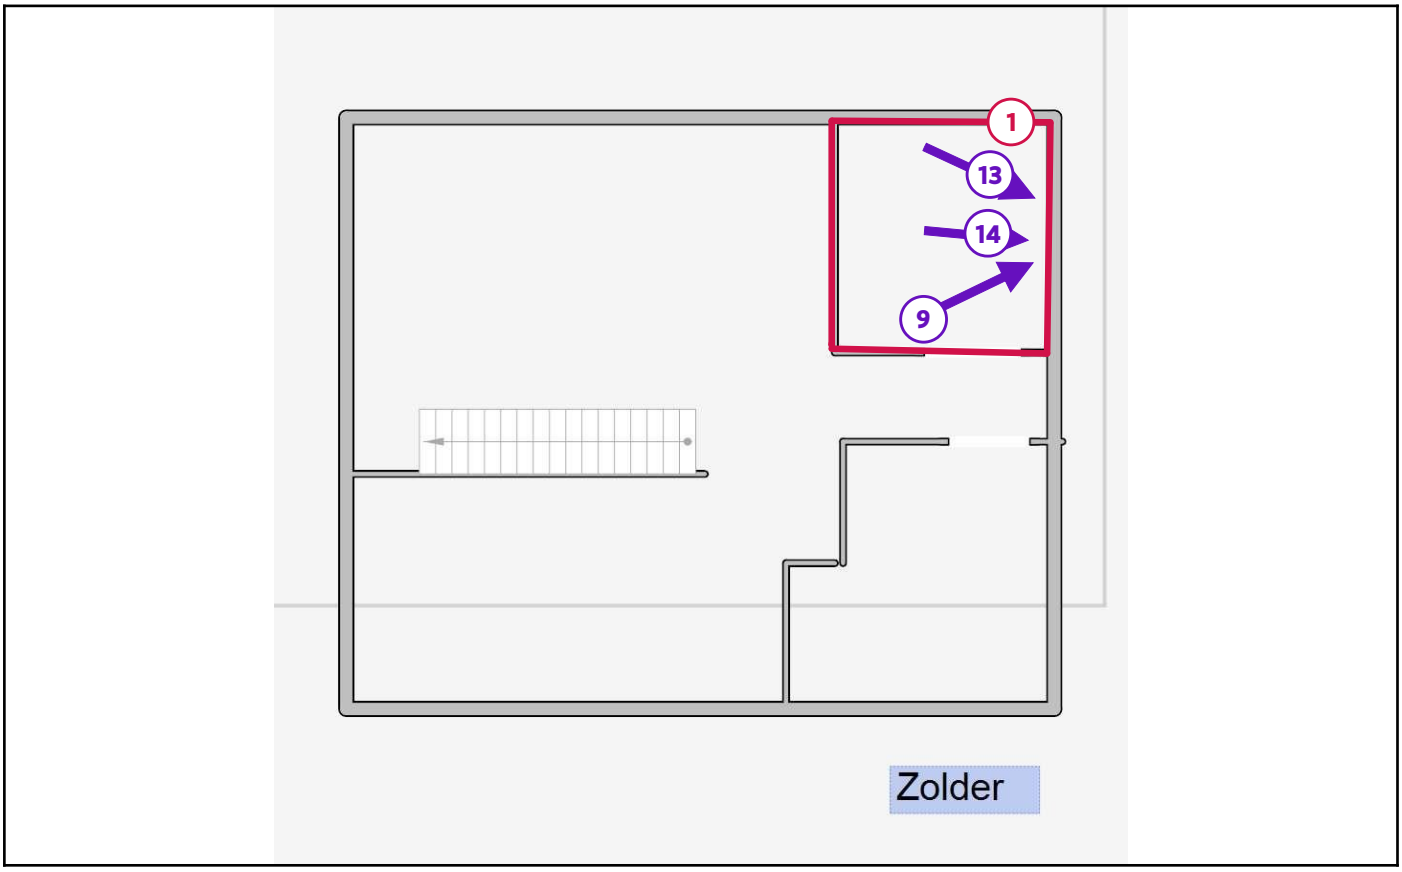
Plan 1.7: Zolder varia

Beschrijving	Type	Actie
1. Linoleum	Asbestmateriaal	Dringend maatregelen nemen
9. Leidingisolatie	Overige ruimte of materiaal	-
13. Materialen rookgaskanaal	Overige ruimte of materiaal	-
14. Materialen stookketel	Overige ruimte of materiaal	-

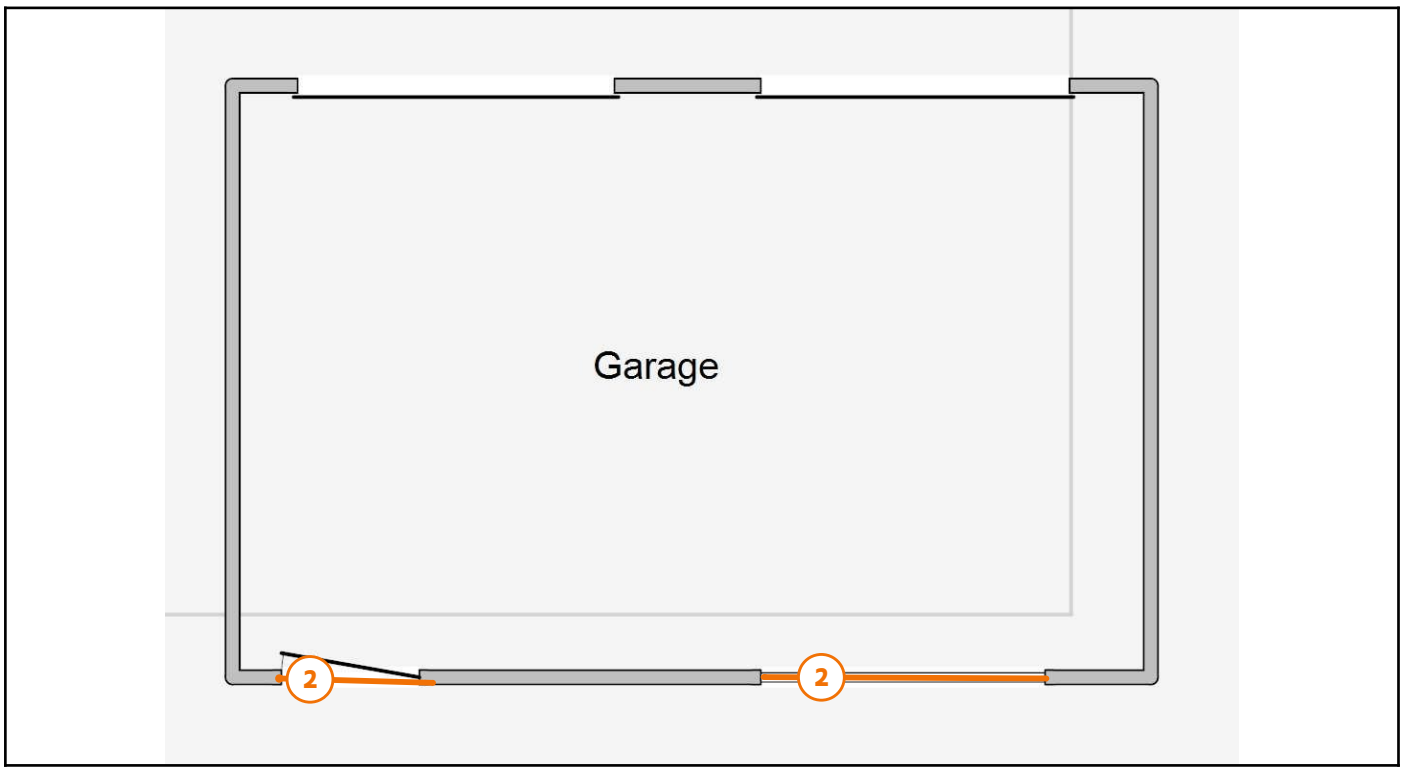
Plan 2.2: Garage varia

Beschrijving	Type	Actie
2. Mastiek oude schrijnwerkerij	Asbestmateriaal	Verwijderen

Eindbeoordeling materiaalrisico	Verhoogd materiaalrisico en/of verhoogde kans op vezelvrijgave

Gebondenheid	Categorie 1: hechtgebonden in oorsprong
Asbestsoort (vezeltype)	Alleen chrysotiel aanwezig
Asbestconcentratie	Laag (< 50%)
Afschermingsgraad van het gehele materiaal	Geheel of deels vrij aan de buitenlucht, maar geen contact met binnenlucht
Toestand van het materiaal	Matig beschadigd, matig verweerd

#	Type	Referentie	Resultaat
2.1	Puntmonster	PM4	Chrysotiel

- Zorg voor een veilig beheer. Vermijd het beschadigen van het asbestmateriaal. Controleer de toestand jaarlijks op wijzigingen.

- Eenvoudige handelingen: enkel door erkend asbestverwijderaar
  De schrijnwerkerij bevat asbesthoudende kit die bij demontage beschadigd kan worden en daardoor asbestvezels kan vrijgeven. Verwijdering is daarom aangewezen vóór de verdere demontage. De werken dienen uitgevoerd te worden volgens de geldende asbestregelgeving en, indien van toepassing, via eenvoudige handelingen door daarvoor opgeleide personen.

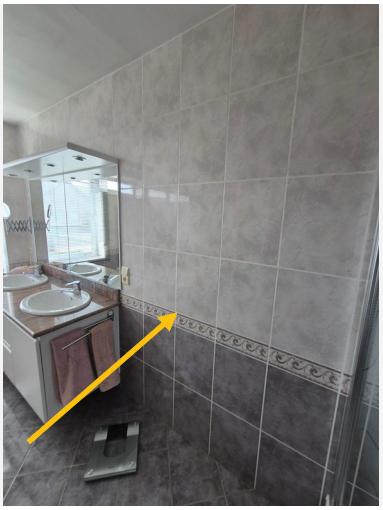
Fiche 4: Tegellijm wandtegels badkamer

Informatie over een materiaal dat de asbestdeskundige niet kan waarnemen of vaststellen
