Asbestinventarisattest

Klein Kouterstraat 25, 3350 Linter

Attestnummer : **20260901-000463.000**
Uitgegeven op : **01.09.2026**
Geldig tot : **01.09.2031**

Niet-asbestveilig

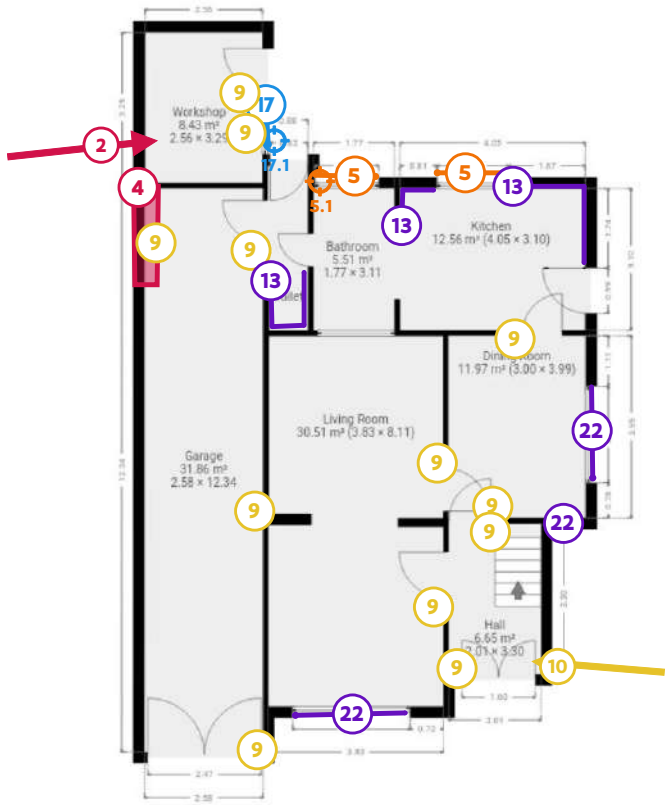
Plan 1.2: Gelijkvloers

Beschrijving	Type	Actie
2. Afval leien	Asbestmateriaal	Dringend verwijderen
4. Afval picalplaat	Asbestmateriaal	Dringend verwijderen
5. Mastiek achtergevel	Asbestmateriaal	Verwijderen
5.1 Code: PM03	Puntmonster	-
9. Bakelieten schakelaars/stopcontacten	Asbestmateriaal	Zorgvuldig beheren
10. Bakeliet tellerkast en/of zekeringskasten	Asbestmateriaal	Zorgvuldig beheren
13. Gelijmde intacte tegels	Advies	-
17. Mastiek werkhuis	Geen asbest	-
17.1 Code: PM02	Puntmonster	-

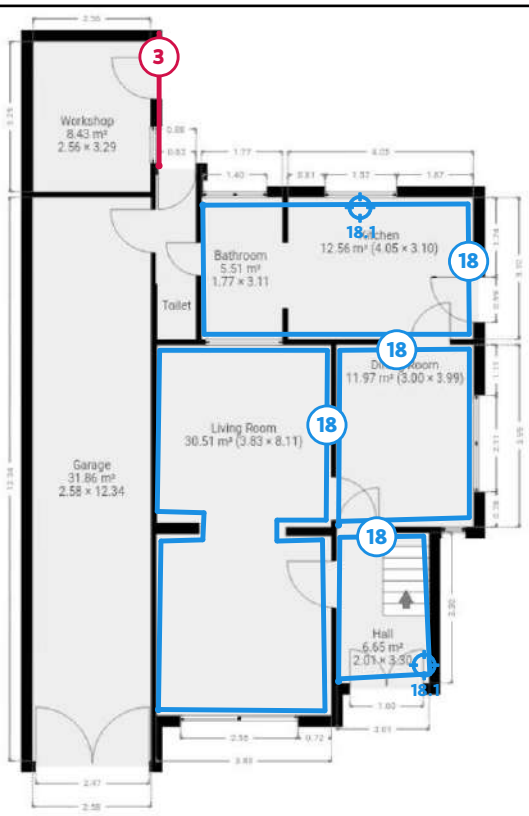
Plan 1.3: Gelijkvloers wanden

Beschrijving	Type	Actie
3. Picalplaten werkhuis en tuinhuis 1	Asbestmateriaal	Dringend verwijderen
18. Pleisterwerk wanden	Geen asbest	-
18.1 Code: MM01	Mengmonster	-

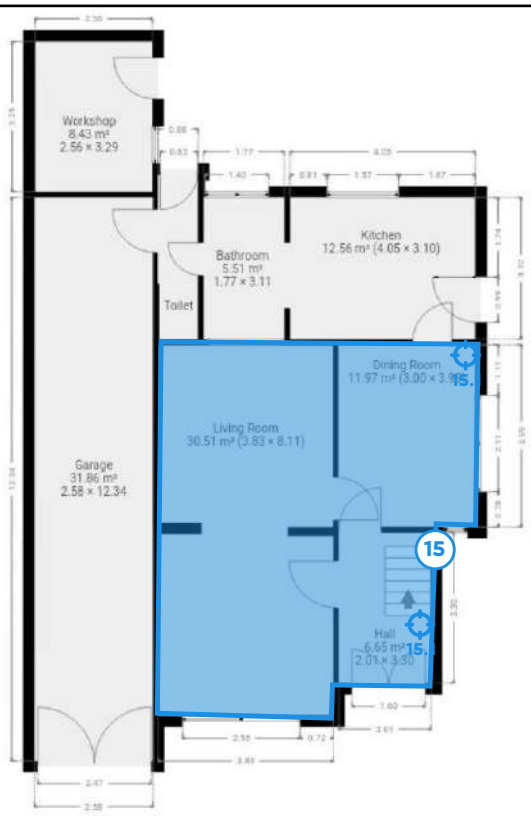
Plan 1.4: Gelijkvloers plafond

Beschrijving	Type	Actie
15. Pleisterwerk plafonds	Geen asbest	-
15.1 Code: MM02	Mengmonster	-

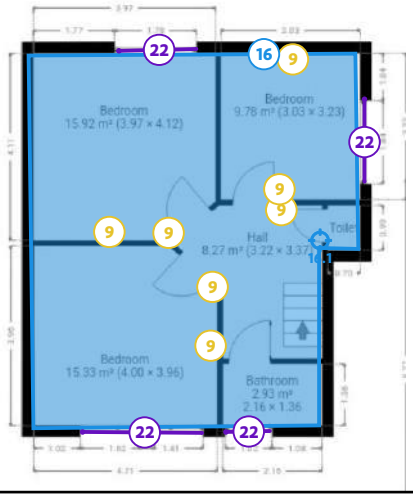
Plan 1.5: 1ste verdiep

Beschrijving	Type	Actie
9. Bakelieten schakelaars/stopcontacten	Asbestmateriaal	Zorgvuldig beheren
16. Vinylvloer 1ste verdiep	Geen asbest	-
16.1 Code: PM04	Puntmonster	-
22. Ramen met soepele kit	Overige ruimte of materiaal	-

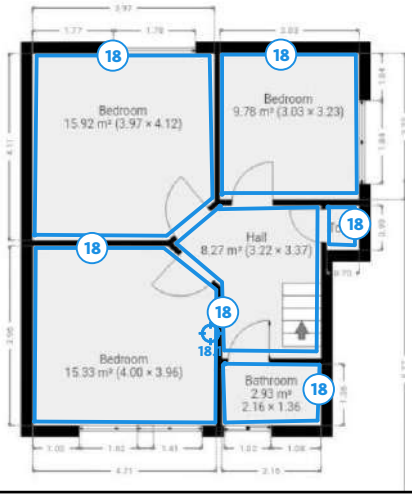
Plan 1.6: 1ste verdiep wanden

Beschrijving	Type	Actie
18. Pleisterwerk wanden	Geen asbest	-
18.1 Code: MM01	Mengmonster	-

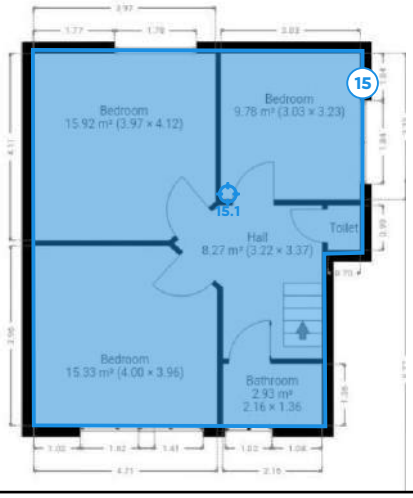
Plan 1.7: 1ste verdiep plafond

Beschrijving	Type	Actie
15. Pleisterwerk plafonds	Geen asbest	-
15.1 Code: MM02	Mengmonster	-

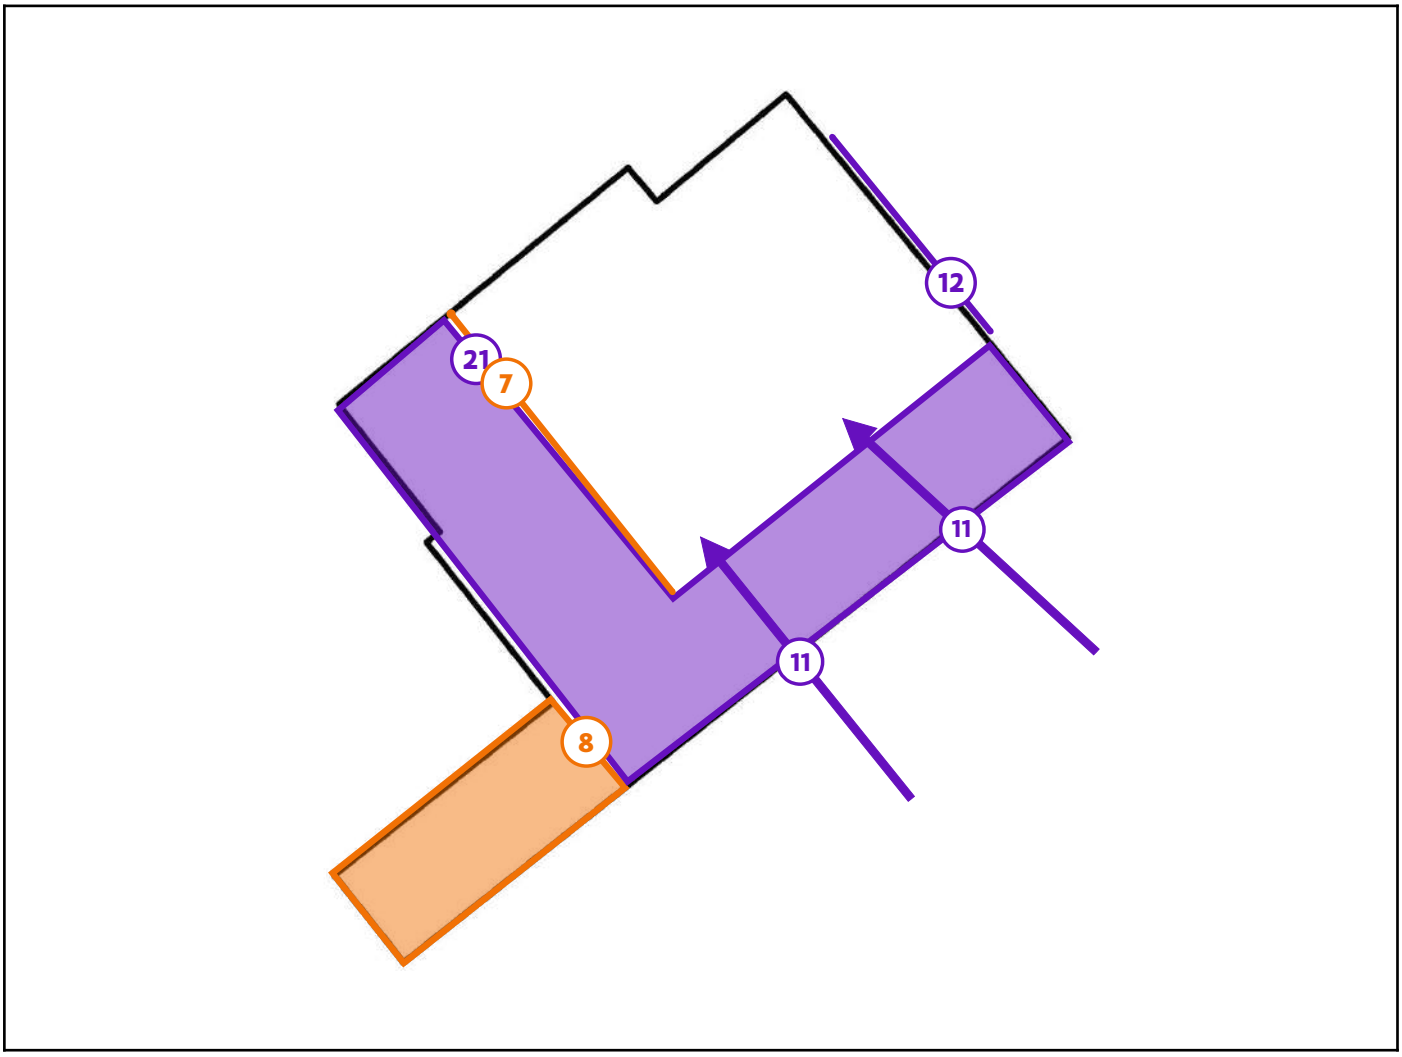
Plan 1.9: Woning bovenaanzicht

Beschrijving	Type	Actie
7. Leien achtergevel	Asbestmateriaal	Verwijderen
8. Golfplaten vezelcement	Asbestmateriaal	Verwijderen
11. Schouw(en) niet inspecteerbaar	Beperking	-
12. Plat dak te hoog	Beperking	-
21. Epdm/metalen dak	Overige ruimte of materiaal	-

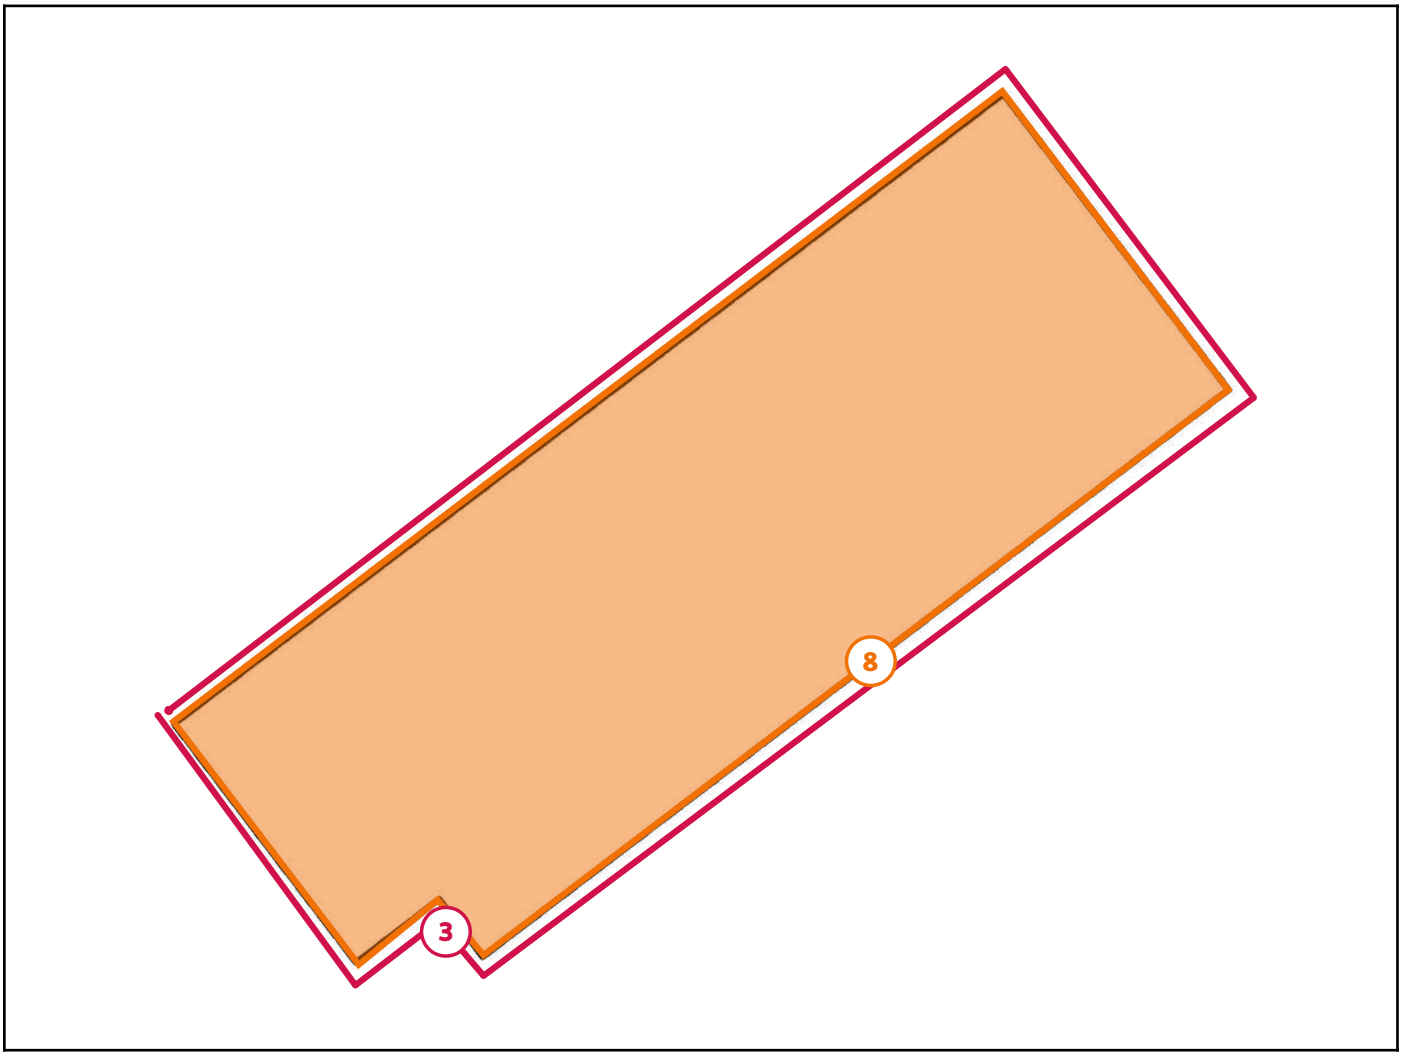
Plan 2.1: Tuinhuis 1

Beschrijving	Type	Actie
3. Picalplaten werkhuis en tuinhuis 1	Asbestmateriaal	Dringend verwijderen
8. Golfplaten vezelcement	Asbestmateriaal	Verwijderen

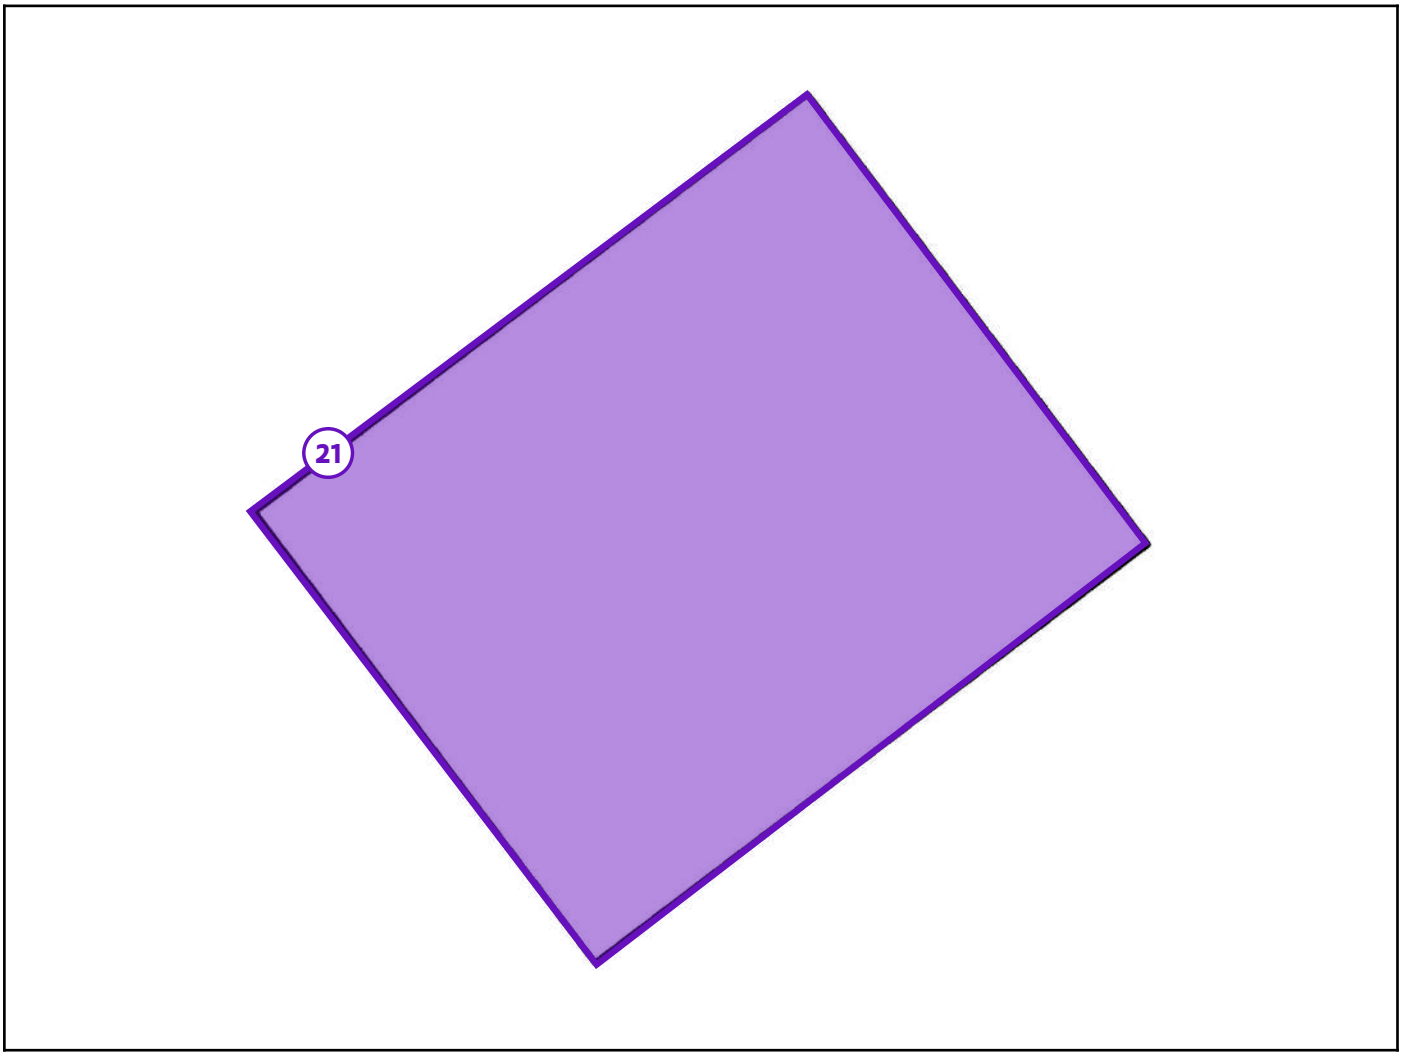
Plan 3.1: Tuinhuis 2

Beschrijving	Type	Actie
21. Epdm/metalen dak	Overige ruimte of materiaal	-

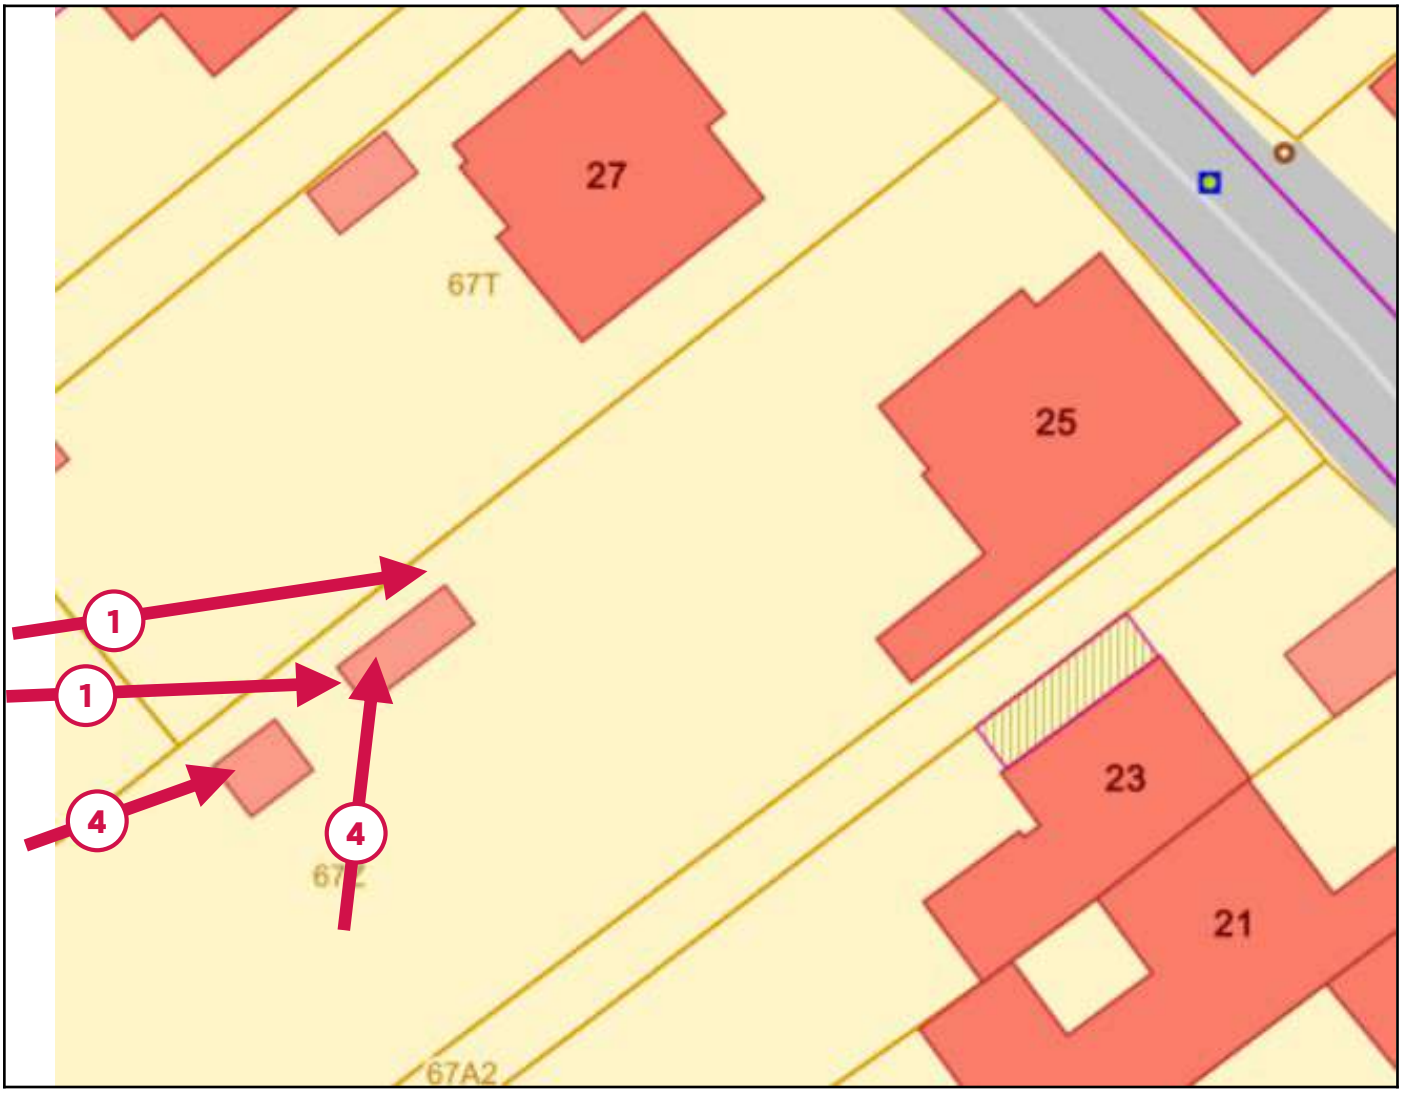
Plan 4.1: Vaststellingen buiten de constructies

Beschrijving	Type	Actie
1. Afval golfplaat	Asbestmateriaal	Dringend verwijderen
4. Afval picalplaat	Asbestmateriaal	Dringend verwijderen

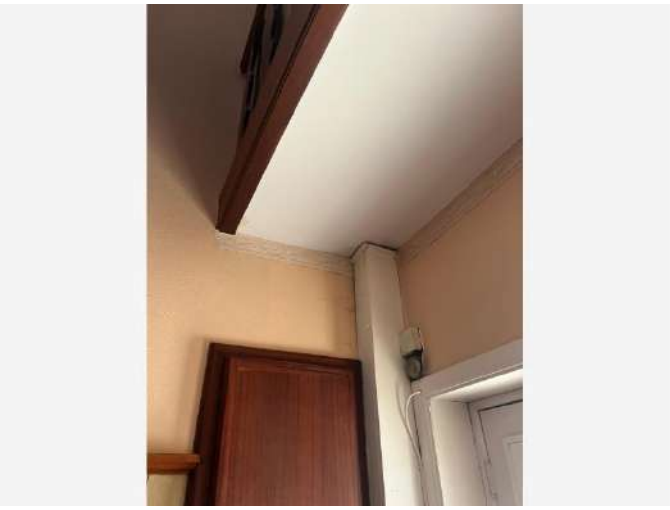
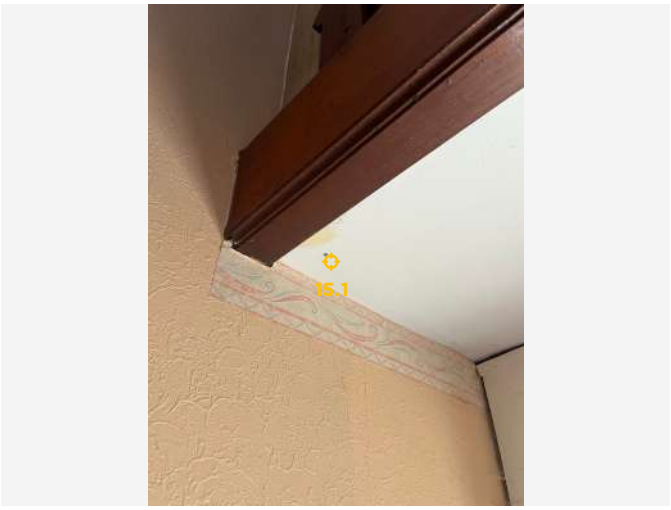
Fiche 15: Pleisterwerk plafonds

Geen asbest
