Asbestinventarisattest

Plantenstraat 4/1, 3500 Hasselt

Attestnummer : **20261012-000438.000**
Uitgegeven op : **12.10.2026**
Geldig tot : **Onbeperkt** (tenzij de toestand wijzigt)

Asbestveilig (maar mogelijk niet asbestvrij)

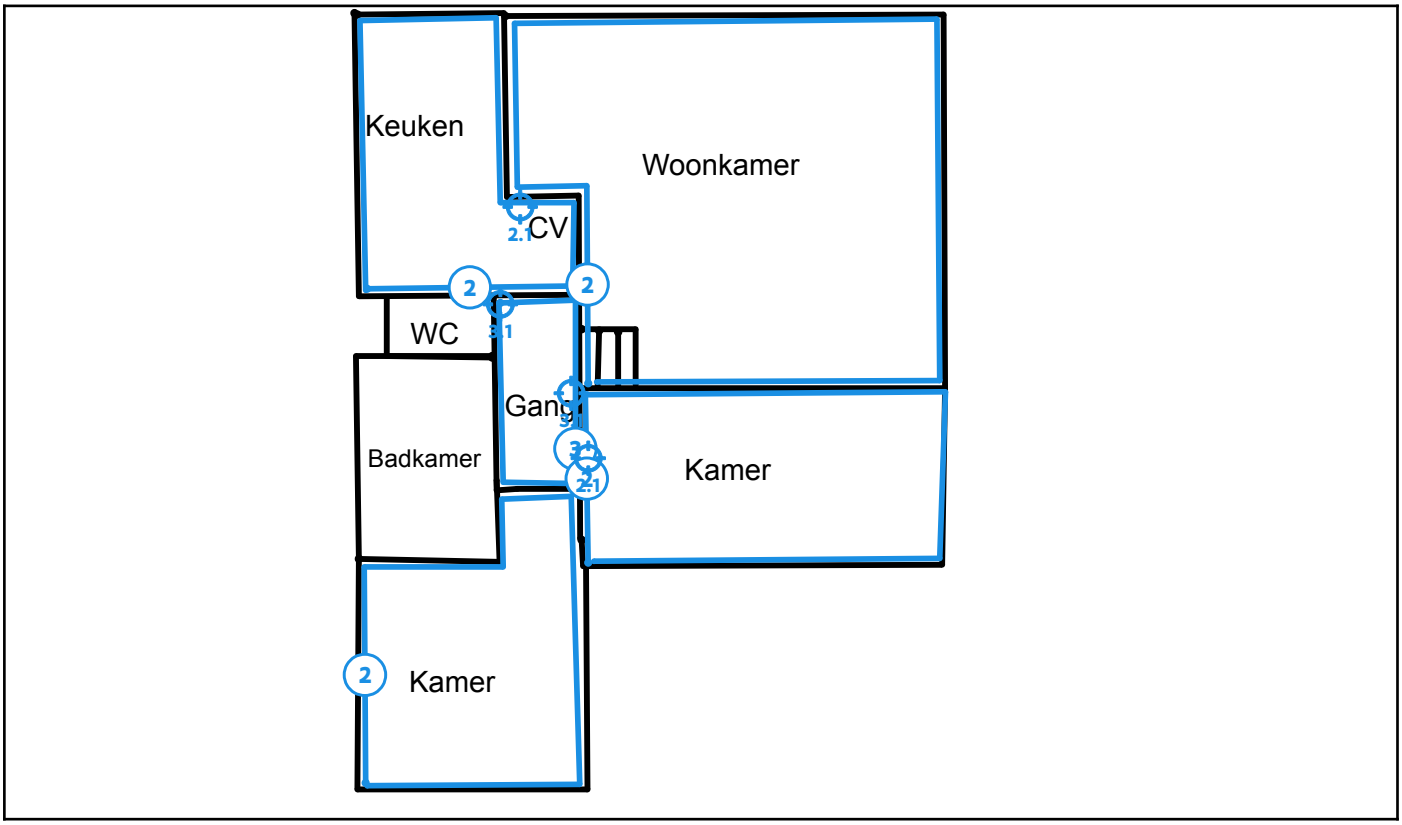
Plan 1.1: Gelijkvloers

Beschrijving	Type	Actie
2. Pleisterwerk muren	Geen asbest	-
2.1 Code: MM-01	Mengmonster	-
3. Pleisterwerk muren (hal)	Geen asbest	-
3.1 Code: MM-02	Mengmonster	-

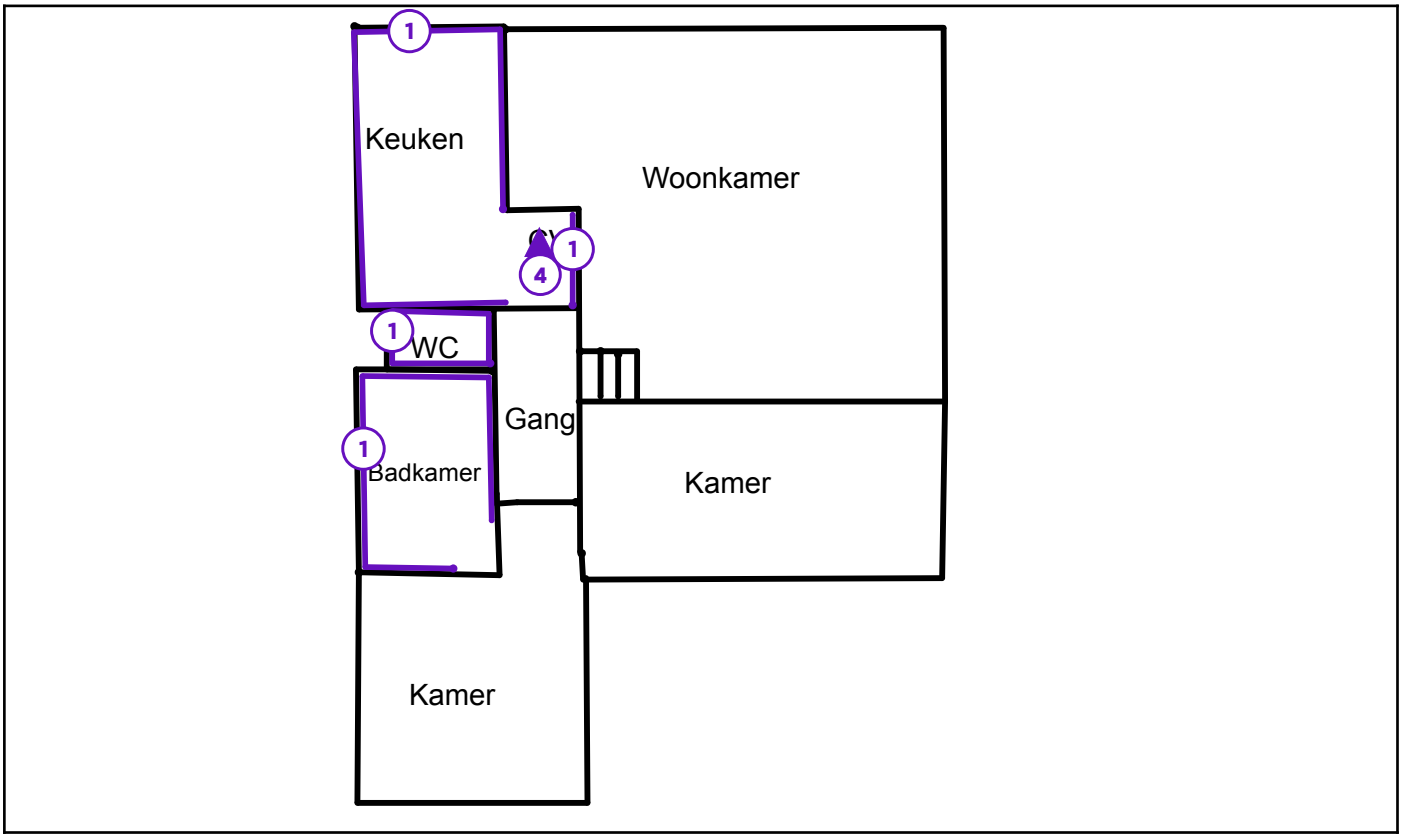
Plan 1.2: Gelijkvloers

Beschrijving	Type	Actie
1. Tegellijm wand/vloertegels/plinten	Advies	-
4. CV-ketel	Overige ruimte of materiaal	-

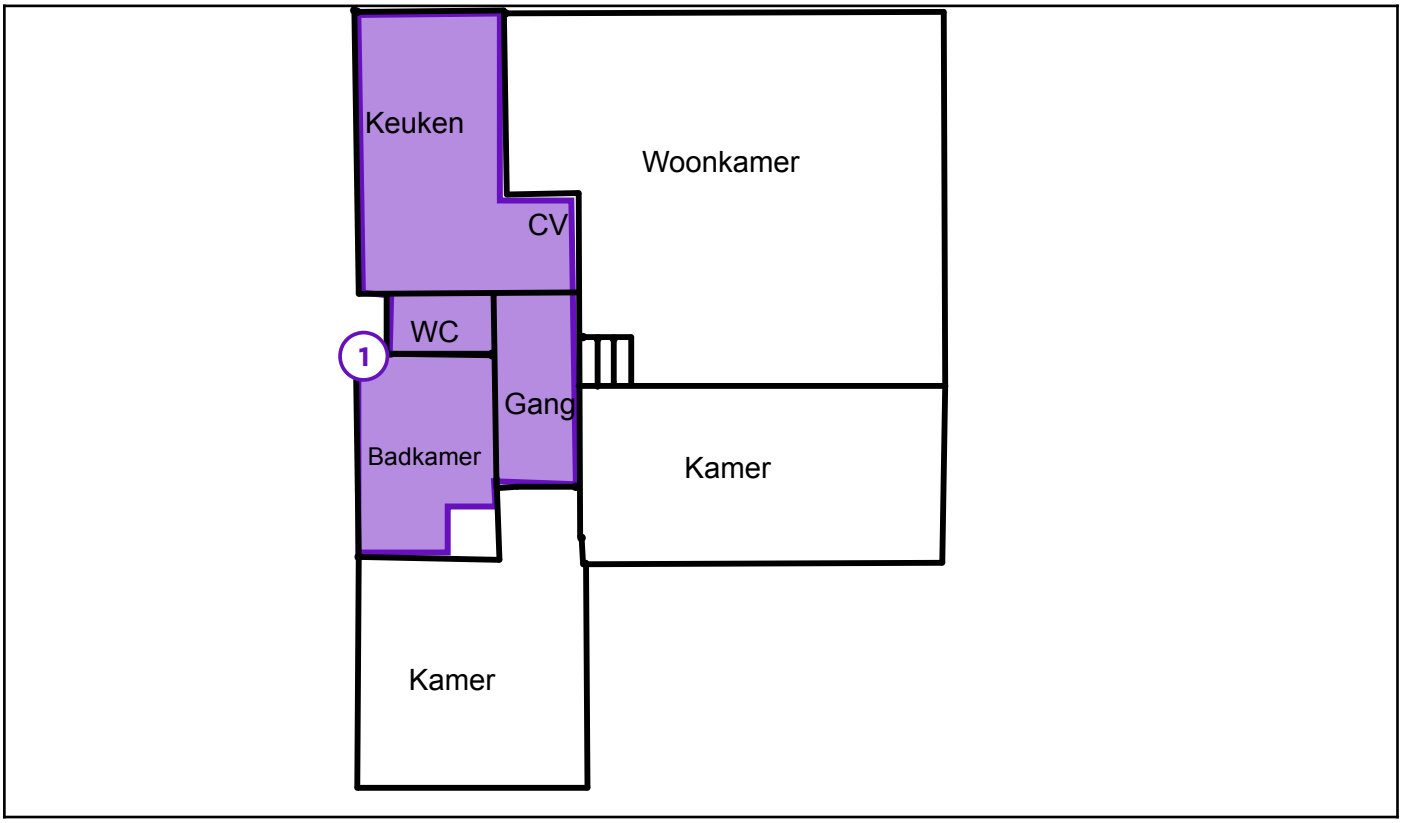
Plan 1.3: Gelijkvloers

Beschrijving	Type	Actie
1. Tegellijm wand/vloertegels/plinten	Advies	-

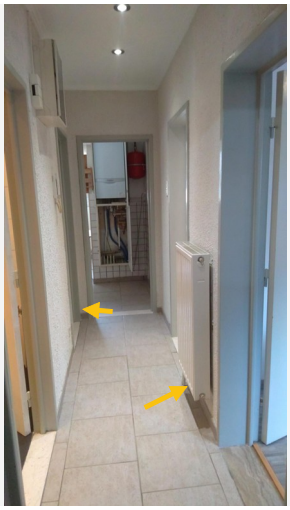
Fiche 3: Pleisterwerk muren (hal)

Geen asbest

#	Type	Referentie	Resultaat
3.1	Mengmonster	MM-02	Geen asbest

Beschrijving	Pleisterwerk muren (hal)
Omgeving	Binnen
Primaire drager	Binnenwand
Bindmiddel van materiaal	Gips - kalk
Gebondenheid op basis van bindmiddel	Niet-hechtgebonden
Hoeveelheid (oppervlakte - dikte - aantal)	• 10,00 m^2 - 1,00 cm - 1 stuk
Totaal volume	0,10 m^3
Identificatiemethode	Een monstername door de asbestdeskundige met laboanalyse door een asbestlabo.
Destructieve handeling voor identificatie	Nee
Opmerking	Het pleisterwerk van de muren in de hal werd apart bemonsterd wegens een andere structuur.

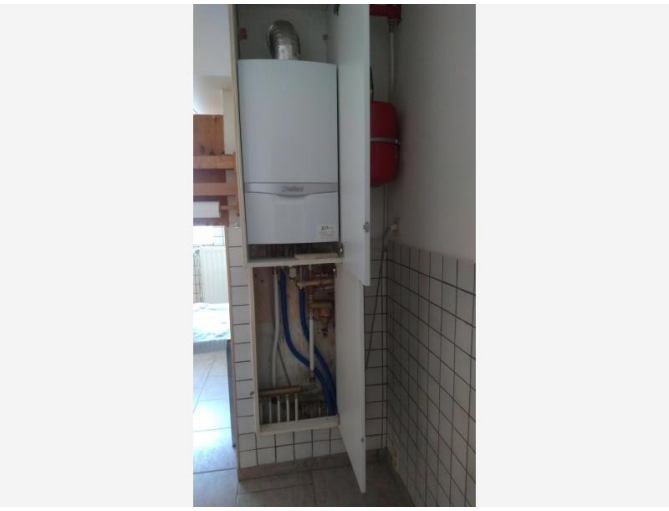
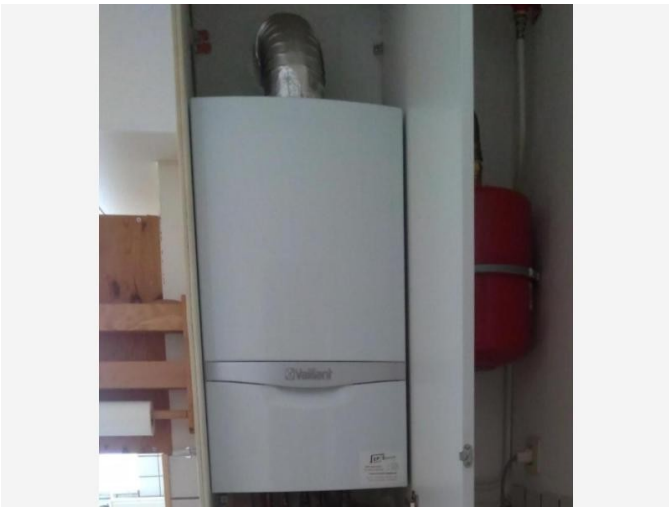
Beschrijving	Notitie	Terug te vinden op plannen
Fiche 4: CV-ketel	Deze cv-ketel is van na bouwjaar 2000. Niet verdacht. Identificatieplaatje aanwezig.	Plan 1.2: Gelijkvloers
Fiche 5: Mastiek ramen	De mastiek van alle ramen werd gecontroleerd en is niet verdacht. Betreft silicone.	-
