Asbestinventarisattest

Molenhoek 19, 1840 Londerzeel

Attestnummer : **20230505-000203.000**
Uitgegeven op : **05.05.2023**
Geldig tot : **05.05.2033**

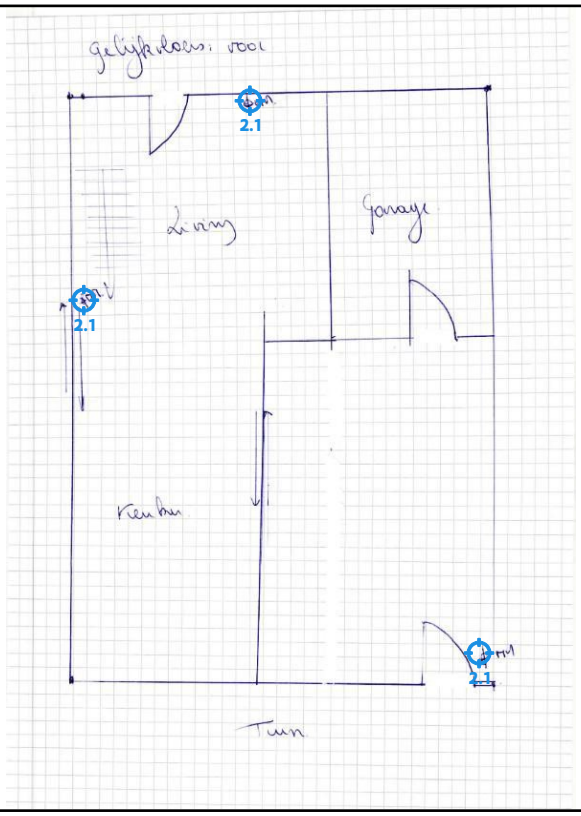
Plan 1.1: gelijkvloers

Beschrijving	Type	Actie
2. Mengmonster Muren	Geen asbest	-
2.1 Code: MOLO 1 MM	Mengmonster	-

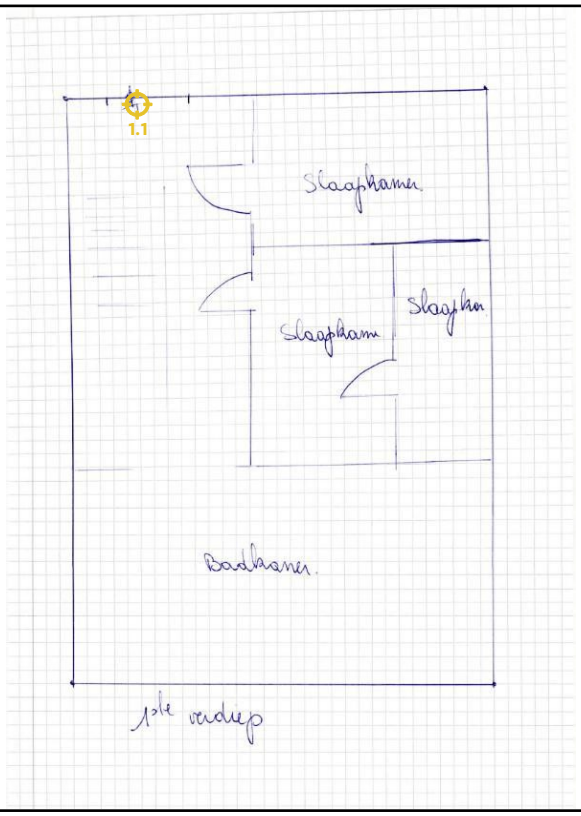
Plan 1.2: 1ste

Beschrijving	Type	Actie
1. Tablet ramen	Asbestmateriaal	Zorgvuldig beheren
1.1 Code: MOLO 2 Tablet	Puntmonster	-

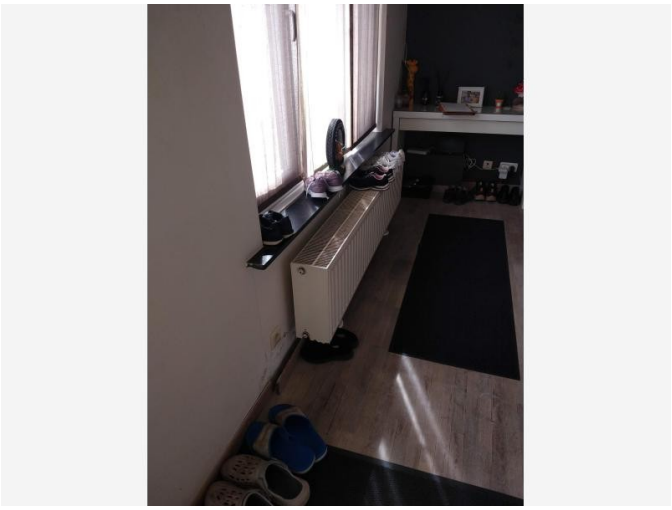
Fiche 1: Tablet ramen

Het asbestmateriaal valt onder de mijlpaal van 2040.

Eindbeoordeling materiaalrisico	Laag materiaalrisico en/of verlaagde kans op vezelvrijgave

Gebondenheid	Categorie 1: hechtgebonden in oorsprong
Asbestsoort (vezeltype)	Alleen chrysotiel
Asbestconcentratie	Laag (< 50%)
Afschermingsgraad van het gehele materiaal	Geheel of deels (ook) vrij aan de binnenlucht
Toestand van het materiaal	Licht beschadigd, licht verweerd. Intact materiaal type Pical – asbestboard of categorie III 'gebondenheid'

#	Type	Referentie	Resultaat
1.1	Puntmonster	MOLO 2 Tablet	Chrysotiel

Beschrijving	Tablet ramen
Omgeving	Binnen
Primaire drager	Binnenwand
Asbestmateriaal	Plaat, paneel, tablet - Type Massal
Bindmiddel van asbestmateriaal	Cement
Gebondenheid op basis van bindmiddel	Hecht
Hoeveelheid (oppervlakte - dikte - aantal)	• 0,50 m^2 - 1,00 cm - 1 stuk

- Zorg voor een veilig beheer. Vermijd het beschadigen van het asbestmateriaal. Controleer de toestand jaarlijks op wijzigingen.

- Eenvoudige handelingen: enkel door erkend asbestverwijderaar
  Bij werken aan de vensterbanken moet dit met de nodige voorzichtigheid worden uitgevoerd.

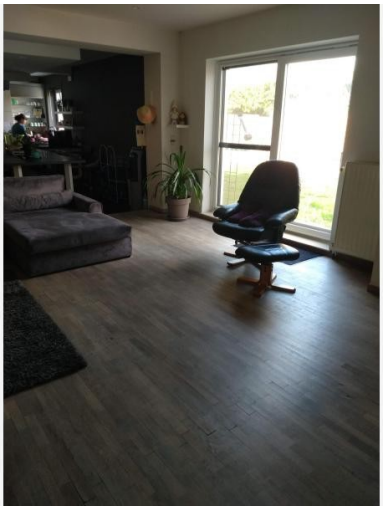
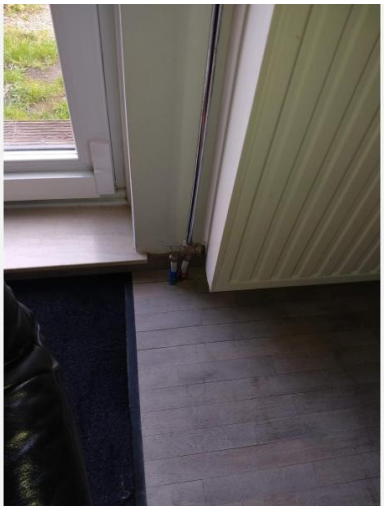
Fiche 2: Mengmonster Muren

Geen asbest

#	Type	Referentie	Resultaat
2.1	Mengmonster	MOLO 1 MM	Geen asbest

Beschrijving	Mengmonster Muren
Omgeving	Binnen
Primaire drager	Binnenwand
Bindmiddel van materiaal	Gips - kalk
