Asbestinventarisattest

St. Jorisstraat 43, 3570 Alken

Attestnummer : **20251212-000250.000**
Uitgegeven op : **12.12.2025**
Geldig tot : **12.12.2035**

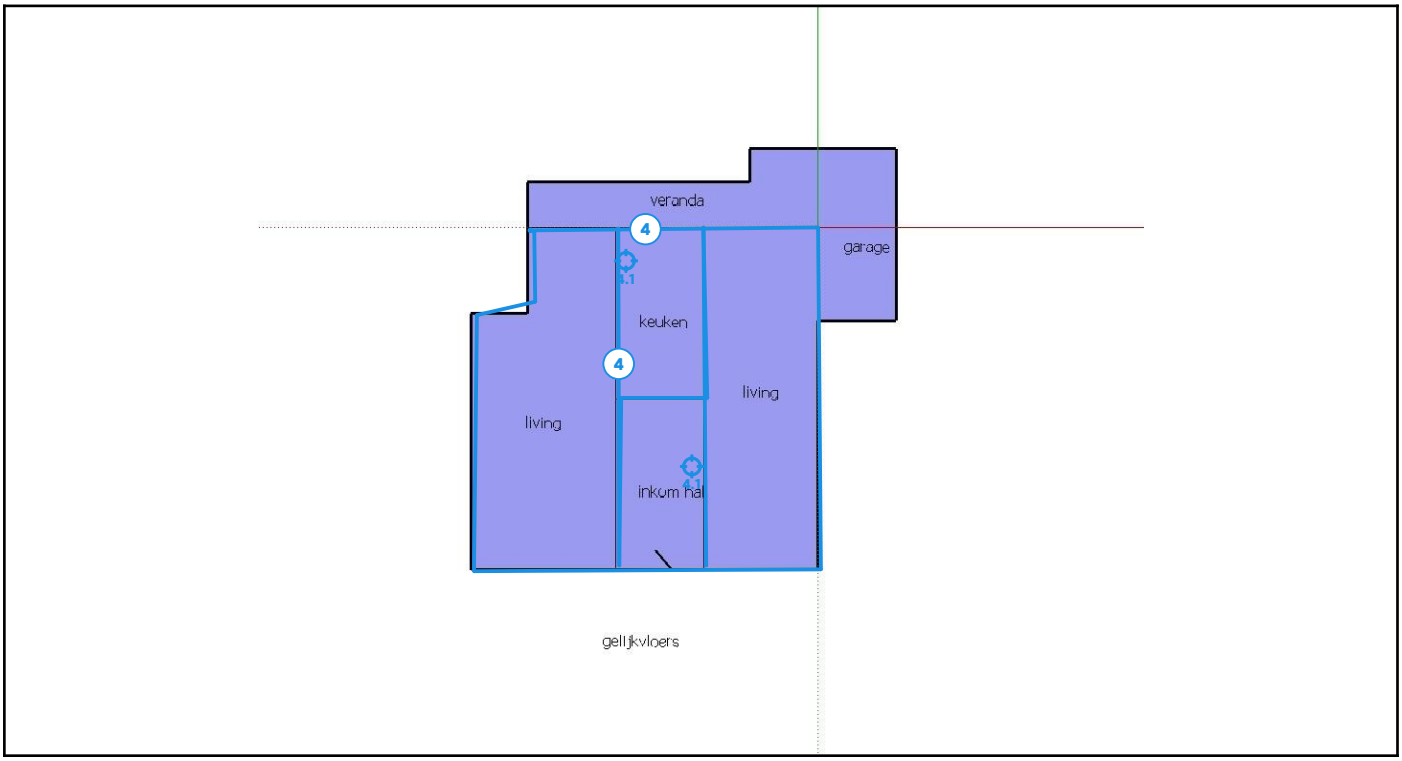
Plan 1.1: gelijkvloers

Beschrijving	Type	Actie
4. Pleisterwerk muren	Geen asbest	-
4.1 Code: M01	Mengmonster	-

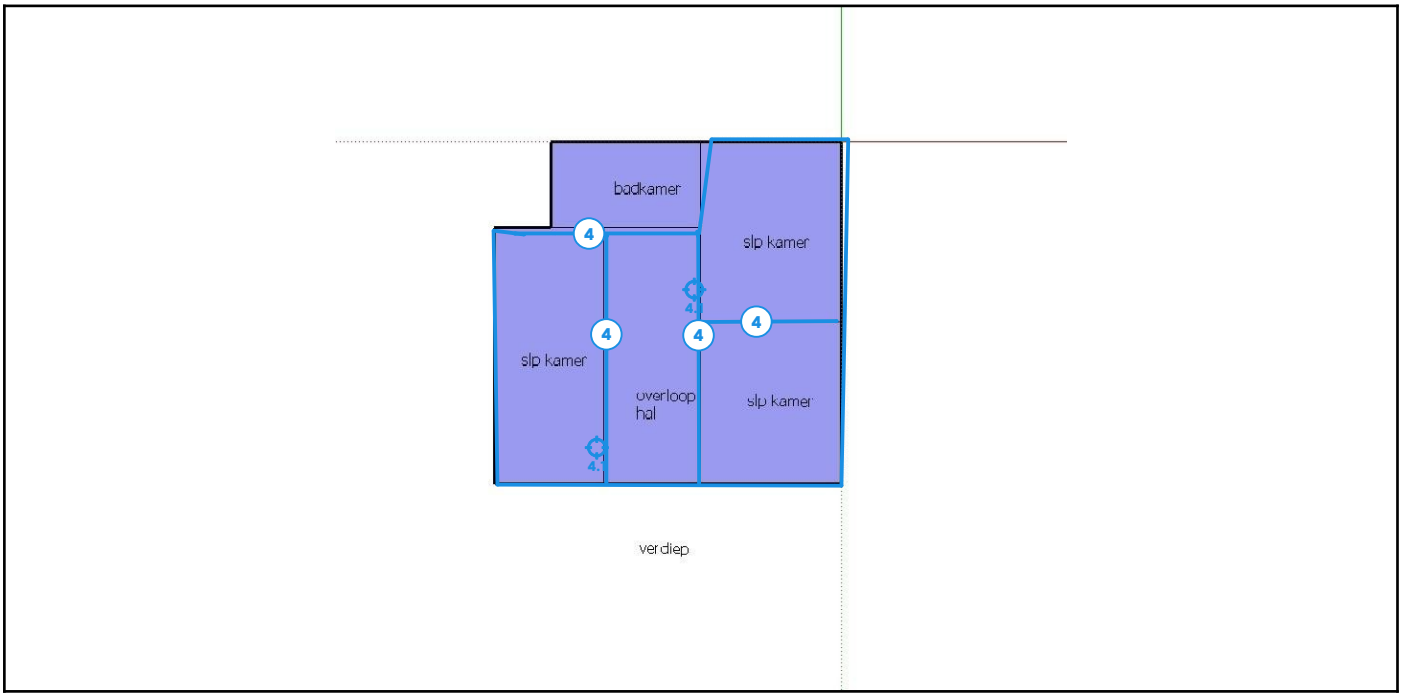
Plan 1.2: verdiep

Beschrijving	Type	Actie
4. Pleisterwerk muren	Geen asbest	-
4.1 Code: M01	Mengmonster	-

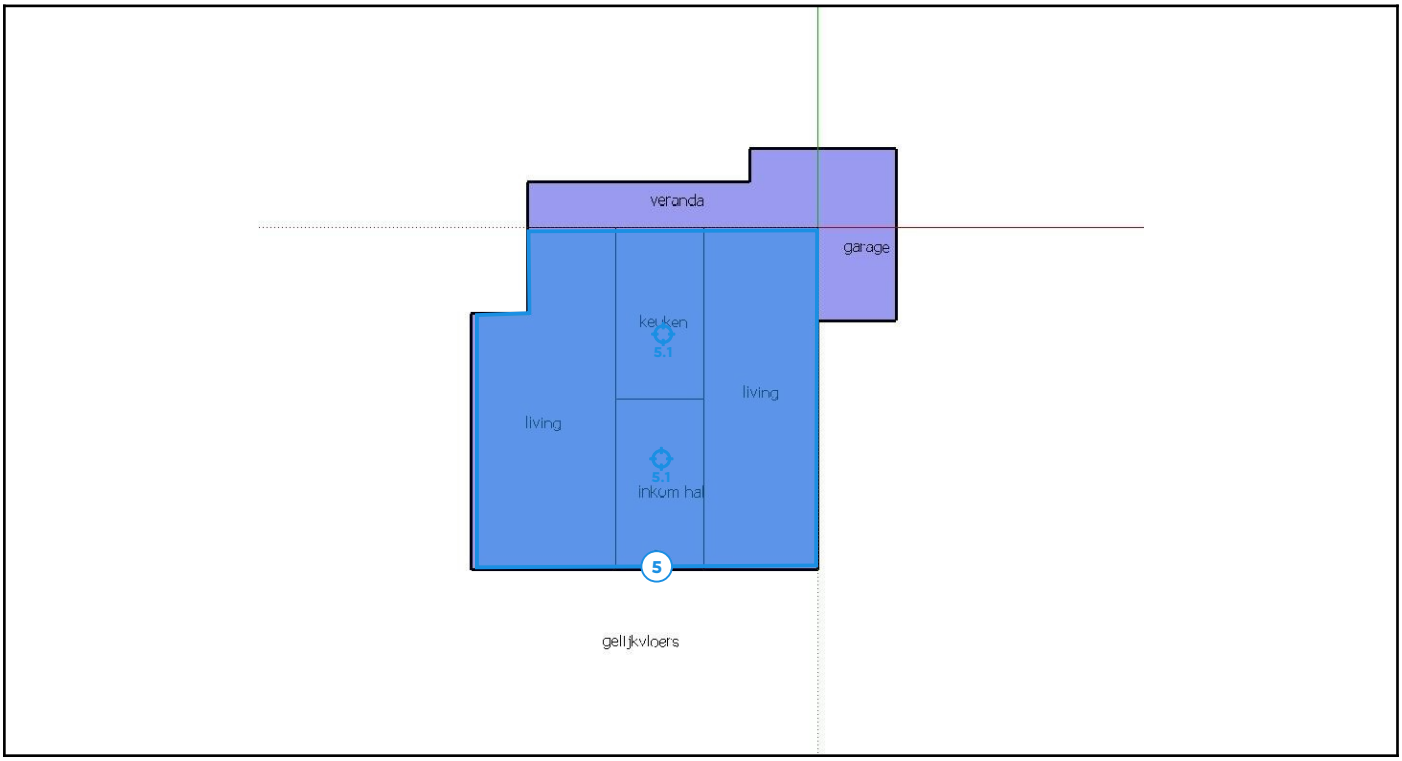
Plan 1.3: gelijkvloers

Beschrijving	Type	Actie
5. Pleisterwerk plafonds	Geen asbest	-
5.1 Code: M02	Mengmonster	-

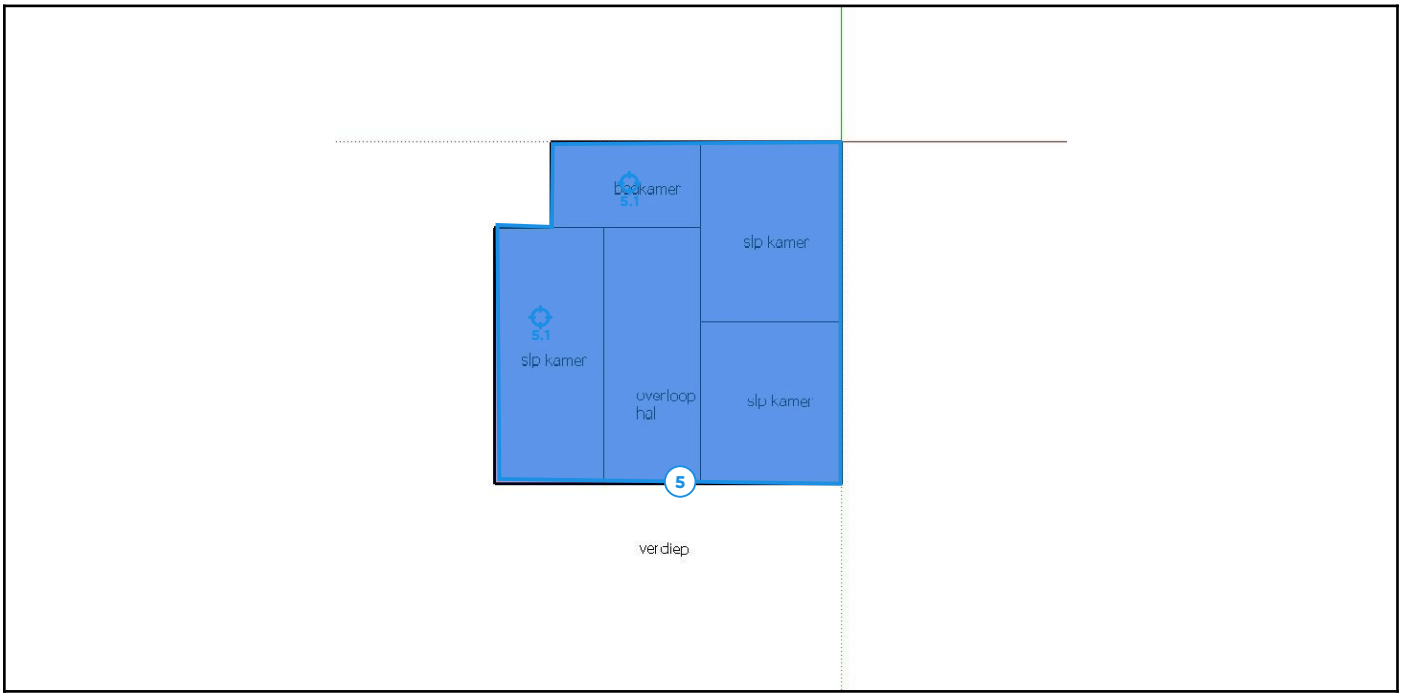
Plan 1.4: verdiep

Beschrijving	Type	Actie
5. Pleisterwerk plafonds	Geen asbest	-
5.1 Code: M02	Mengmonster	-

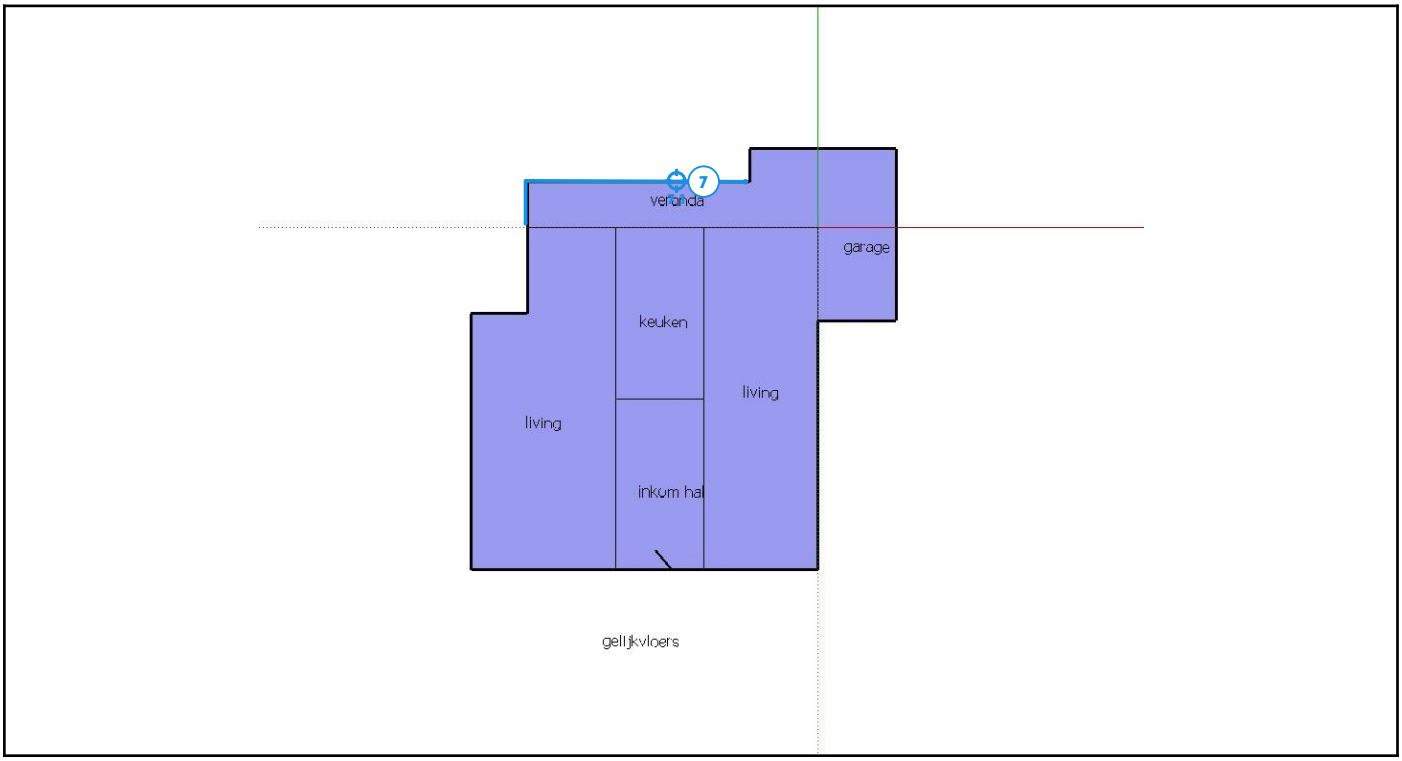
Plan 1.5: gelijkvloers

Beschrijving	Type	Actie
7. mastiek ramen	Geen asbest	-
7.1 Code: M03	Puntmonster	-

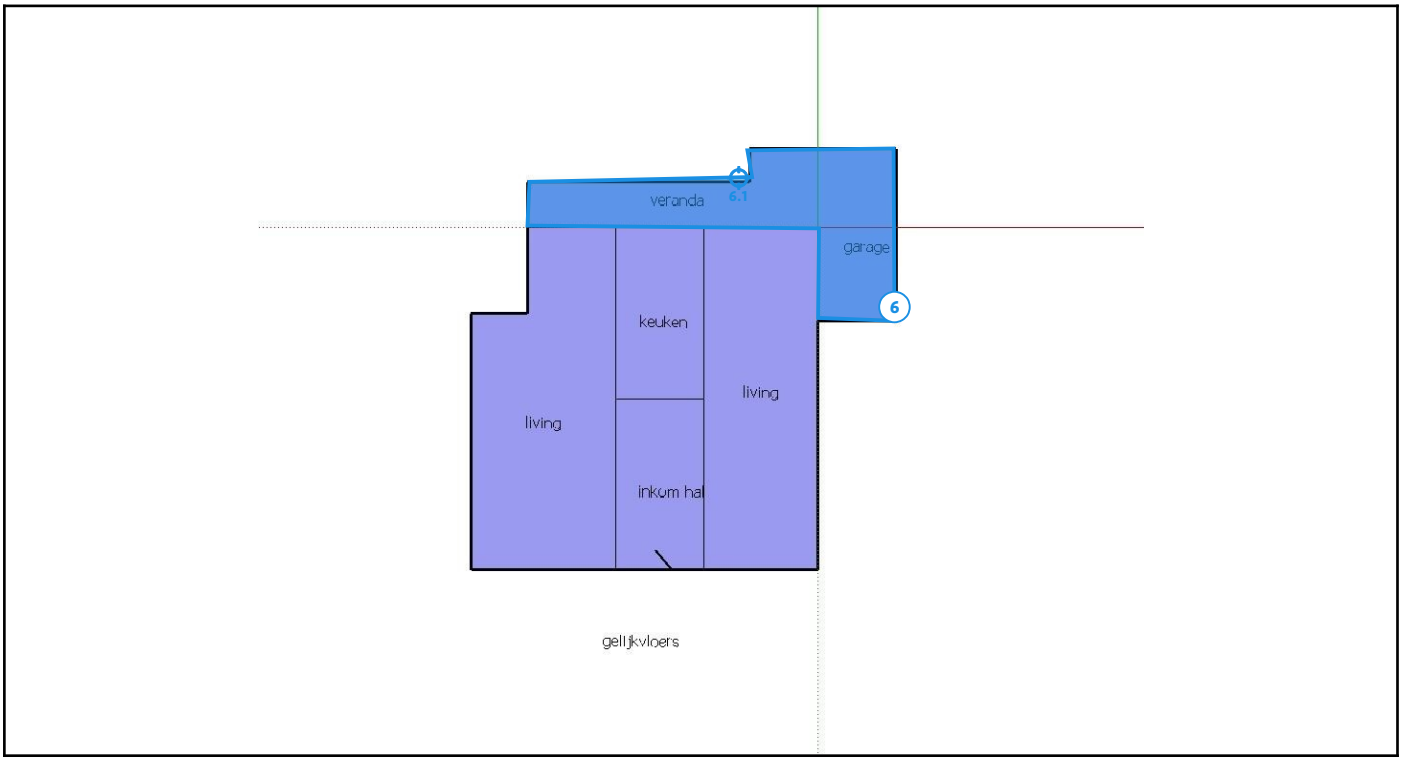
Plan 1.6: gelijkvloers

Beschrijving	Type	Actie
6. Roofing plat dak	Geen asbest	-
6.1 Code: M04	Puntmonster	-

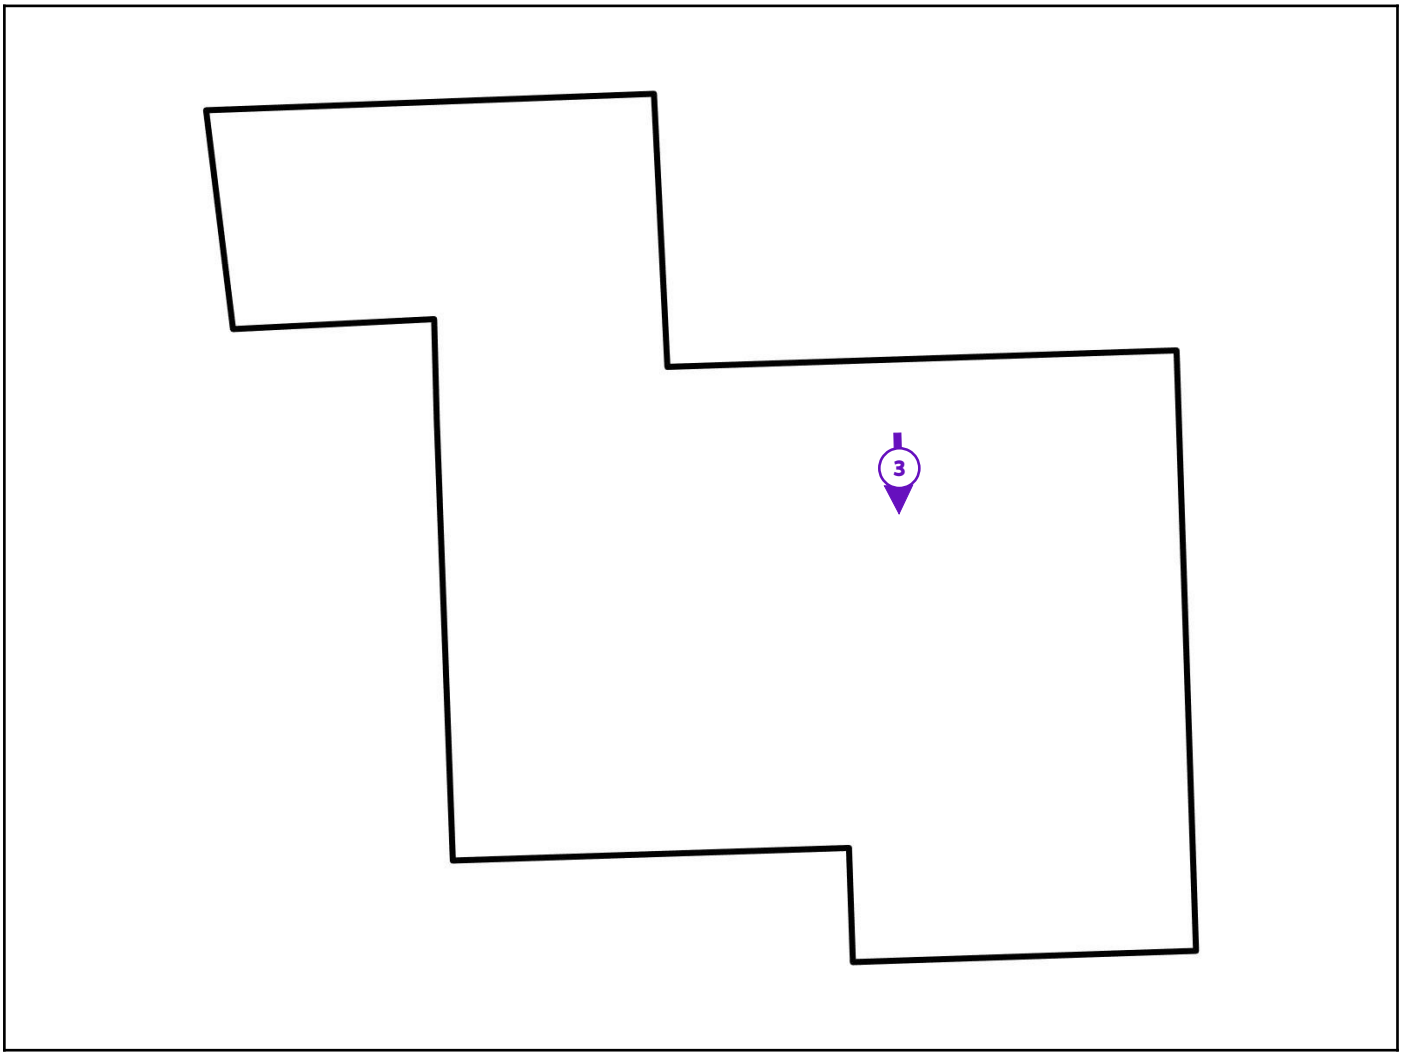
Plan 1.7: Hoofdgebouw plan

Beschrijving	Type	Actie
3. Schoorsteen rookgaskanaal - beoordeling	Beperking	-

Reden: te gevaarlijk om op het dak te komen

Uitleg van de asbestdeskundige: Het rookgaskanaal is niet beoordeeld. Aan de buitenzijde is het hoger dan 3,5 meter om de schoorsteen te inspecteren. Het is niet zichtbaar of er een asbestverdacht rookgaskanaal aanwezig is in de schoorsteen. Conform ons inspectieprotocol mogen wij een beperking inroepen voor hoogtes hoger dan 3,5 m. Indien men dit wil laten onderzoeken, dient er een nieuwe afspraak gemaakt te worden en moet er een hoogtewerker voorzien worden.

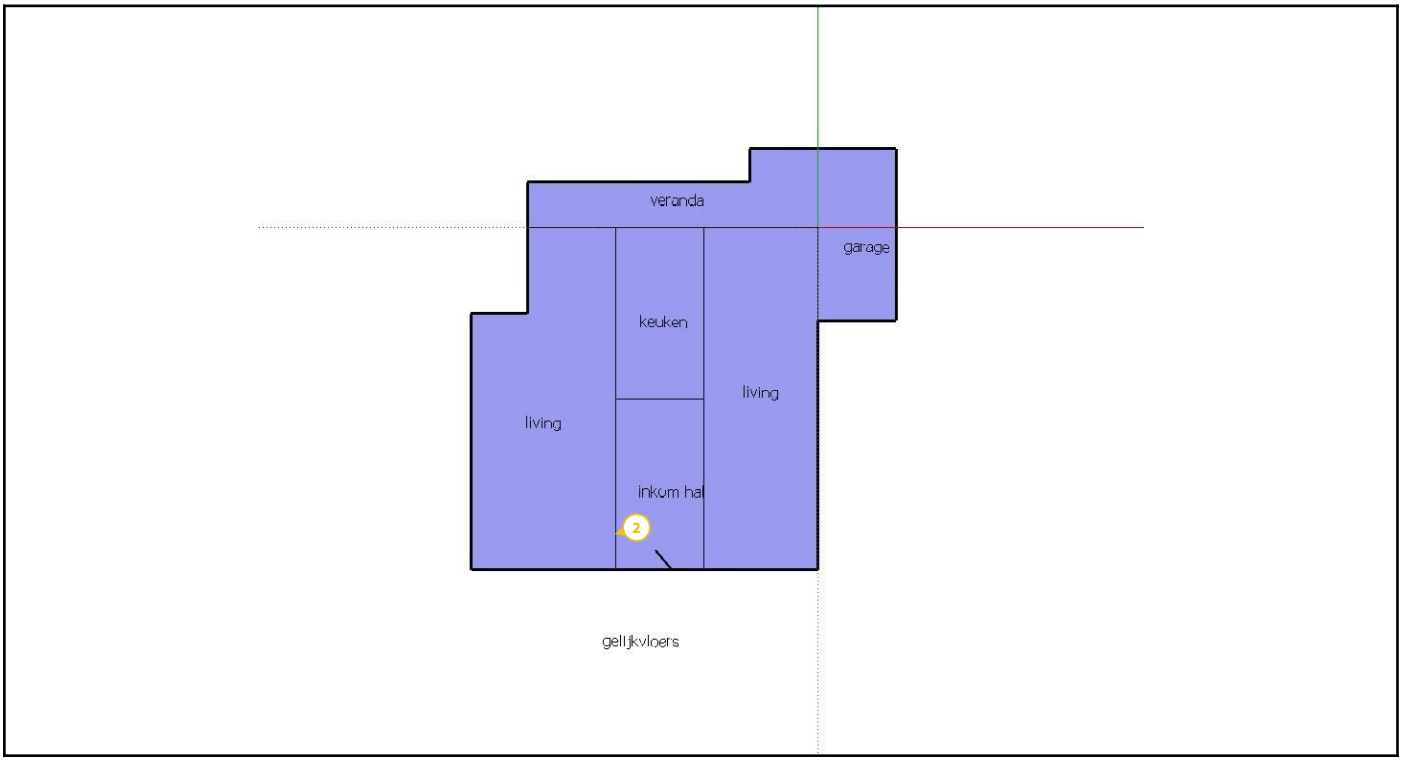
Plan 1.8: gelijkvloers

Beschrijving	Type	Actie
2. Bakeliet tellerkast	Asbestmateriaal	Zorgvuldig beheren

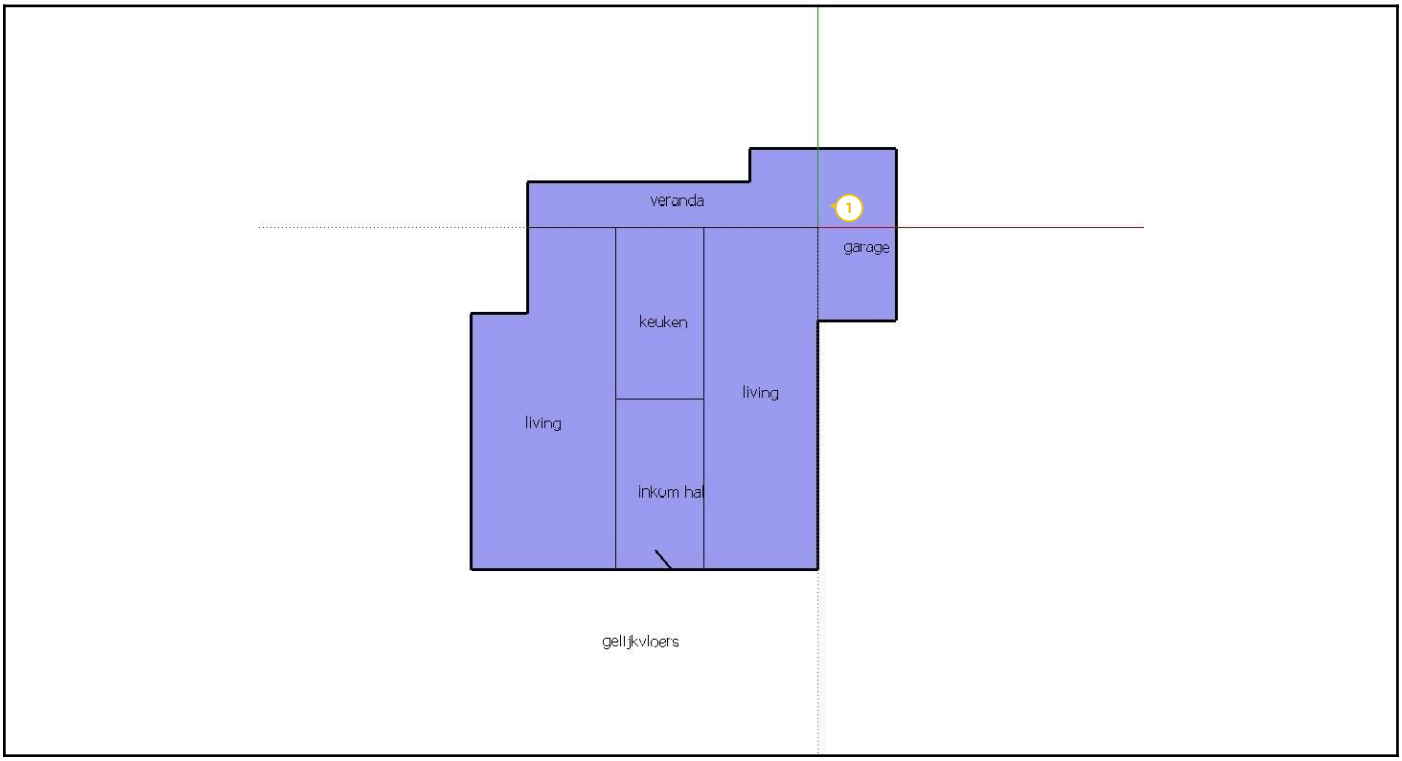
Plan 1.9: gelijkvloers

Beschrijving	Type	Actie
1. Bakeliet fitting/schakelaars	Asbestmateriaal	Zorgvuldig beheren

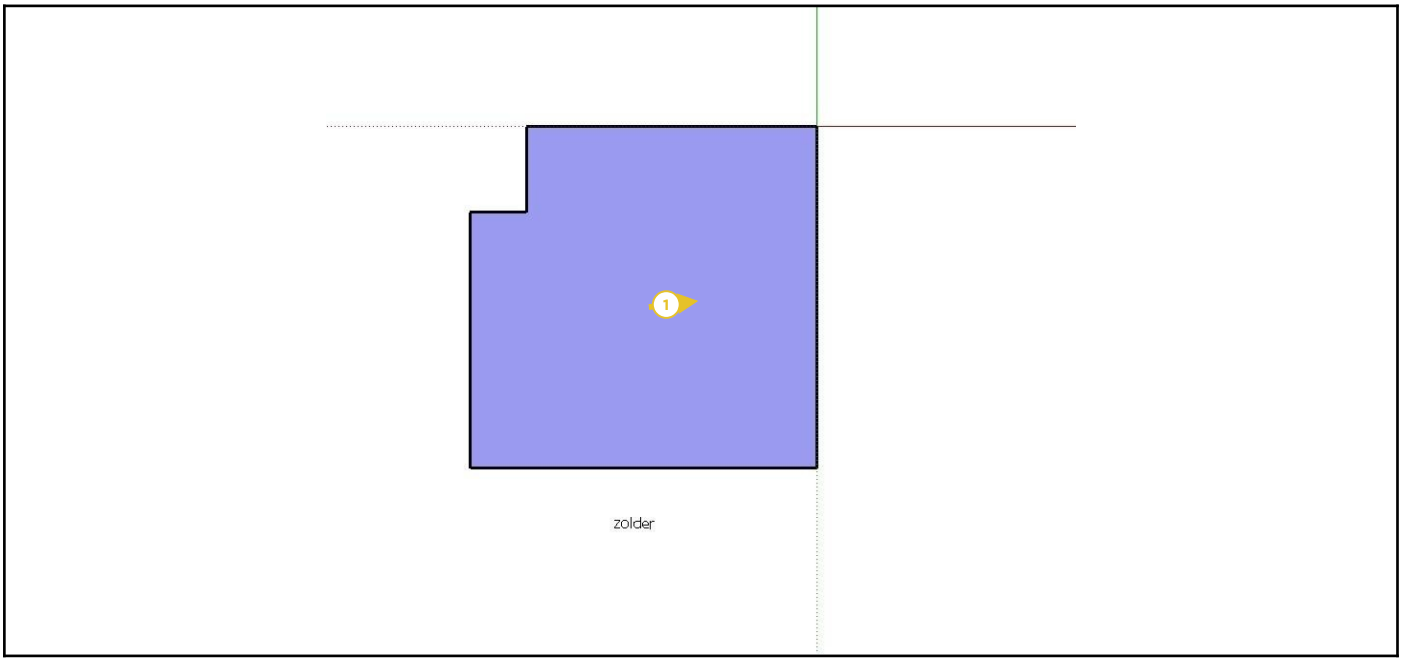
Plan 1.10: zolder

Beschrijving	Type	Actie
1. Bakeliet fitting/schakelaars	Asbestmateriaal	Zorgvuldig beheren

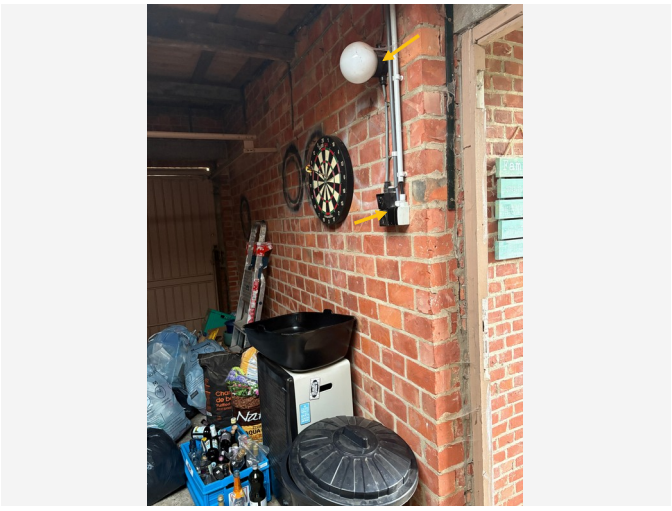
Fiche 1: Bakeliet fitting/schakelaars

Asbestmateriaal

Eindbeoordeling materiaalrisico	Laag materiaalrisico en/of verlaagde kans op vezelvrijgave

Gebondenheid	Categorie 1: hechtgebonden in oorsprong
Asbestsoort (vezeltype)	Crocidoliet aanwezig
Asbestconcentratie	Laag (< 50%)
Afschermingsgraad van het gehele materiaal	Geheel of deels (ook) vrij aan de binnenlucht
Toestand van het materiaal	Onbeschadigd, niet verweerd

Beschrijving	Bakeliet fitting/schakelaars
Omgeving	Binnen
Primaire drager	Communicatie en elektrische infrastructuur en uitrusting
Asbestmateriaal	Plaat, paneel, tablet - Type Bakeliet
Bindmiddel van asbestmateriaal	Kunststof of -hars
Gebondenheid op basis van bindmiddel	Hecht
Hoeveelheid (oppervlakte - dikte - aantal)	• 0,01 m^2 - 0,30 cm - 4 stuks
Totaal volume	< 0,001 m^3
Eenvoudig bereikbaar	Ja
Bevestigingswijze	• Geschroefd
Identificatiemethode	De asbestdeskundige beoordeelt het materiaal als asbestverdacht en dus asbesthoudend, en dit zonder monstername. Motivatie: De monstername brengt andere schade aan dan schade die inherent is aan de monstername.
Destructieve handeling voor identificatie	Nee
Opmerking	Deze oppervlakte werd niet gemeten, maar geschat op basis van een benadering voor alle aanwezige schakelaars. Deze schatting mag niet worden gebruikt als maatstaf voor heffingen. Als deskundige hebben wij geverifieerd dat het materiaal inderdaad bakeliet betreft en geen harde PVC. Bakeliet wordt door ons beschouwd als een asbestverdachte toepassing, aangezien het in veel gevallen asbesthoudend is. We hebben echter geen staalname uitgevoerd om de functionaliteit van de schakelaars niet in gevaar te brengen.

- Zorg voor een veilig beheer. Vermijd het beschadigen van het asbestmateriaal. Controleer de toestand jaarlijks op wijzigingen.
- Voer bijkomende staalname(s) uit.

- Eenvoudige handelingen: mag via doe-het-zelf of door werknemer(s) met opleidingsattest eenvoudige handelingen
  Raadpleeg de actuele wetgeving op de website van OVAM. Onder strikte voorwaarden kan het eventueel toegestaan zijn om deze toepassing zelf te verwijderen. Bij twijfel wordt echter sterk aangeraden om een erkende asbestverwijderaar te raadplegen. Zorg er bovendien voor dat u zich goed informeert via de websites van OVAM en andere officiele bronnen over de vereiste persoonlijke beschermingsmaatregelen en de richtlijnen voor het veilig verwijderen van asbest.

Houd er rekening mee dat deze toepassingen vaak onder spanning staan. Het is daarom aan te raden om ook een elektricien te raadplegen, aangezien het werken aan of verwijderen van deze toepassingen specifieke technische kennis vereist. Vergeet zeker niet: alle PBM's in acht te nemen zoals: draag ten alle

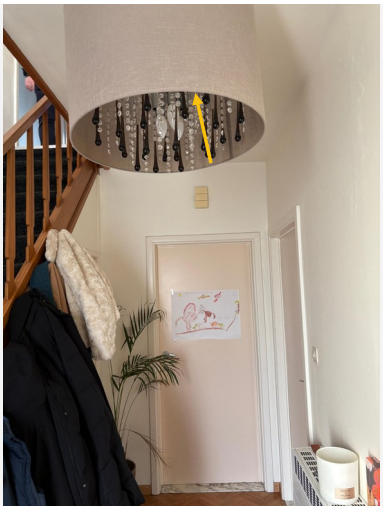
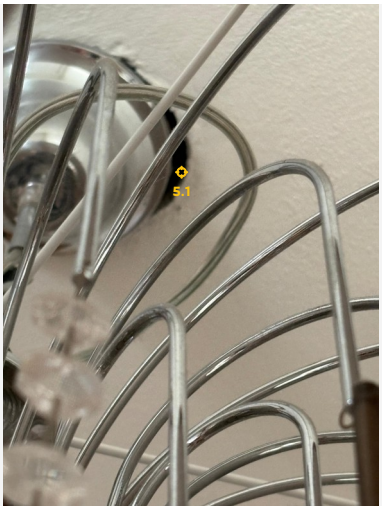
Fiche 5: Pleisterwerk plafonds

Geen asbest

#	Type	Referentie	Resultaat
5.1	Mengmonster	M02	Geen asbest

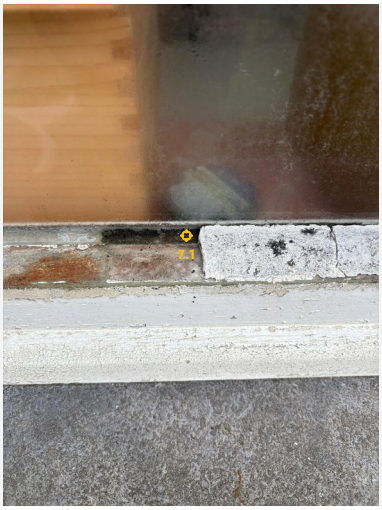
Fiche 7: mastiek ramen

Geen asbest

#	Type	Referentie	Resultaat
7.1	Puntmonster	M03	Geen asbest
