Asbestinventarisattest

Toekomststraat 52, 1930 Zaventem

Attestnummer : **20261104-000426.000**
Uitgegeven op : **04.11.2026**
Geldig tot : **04.11.2036**

Niet-asbestveilig

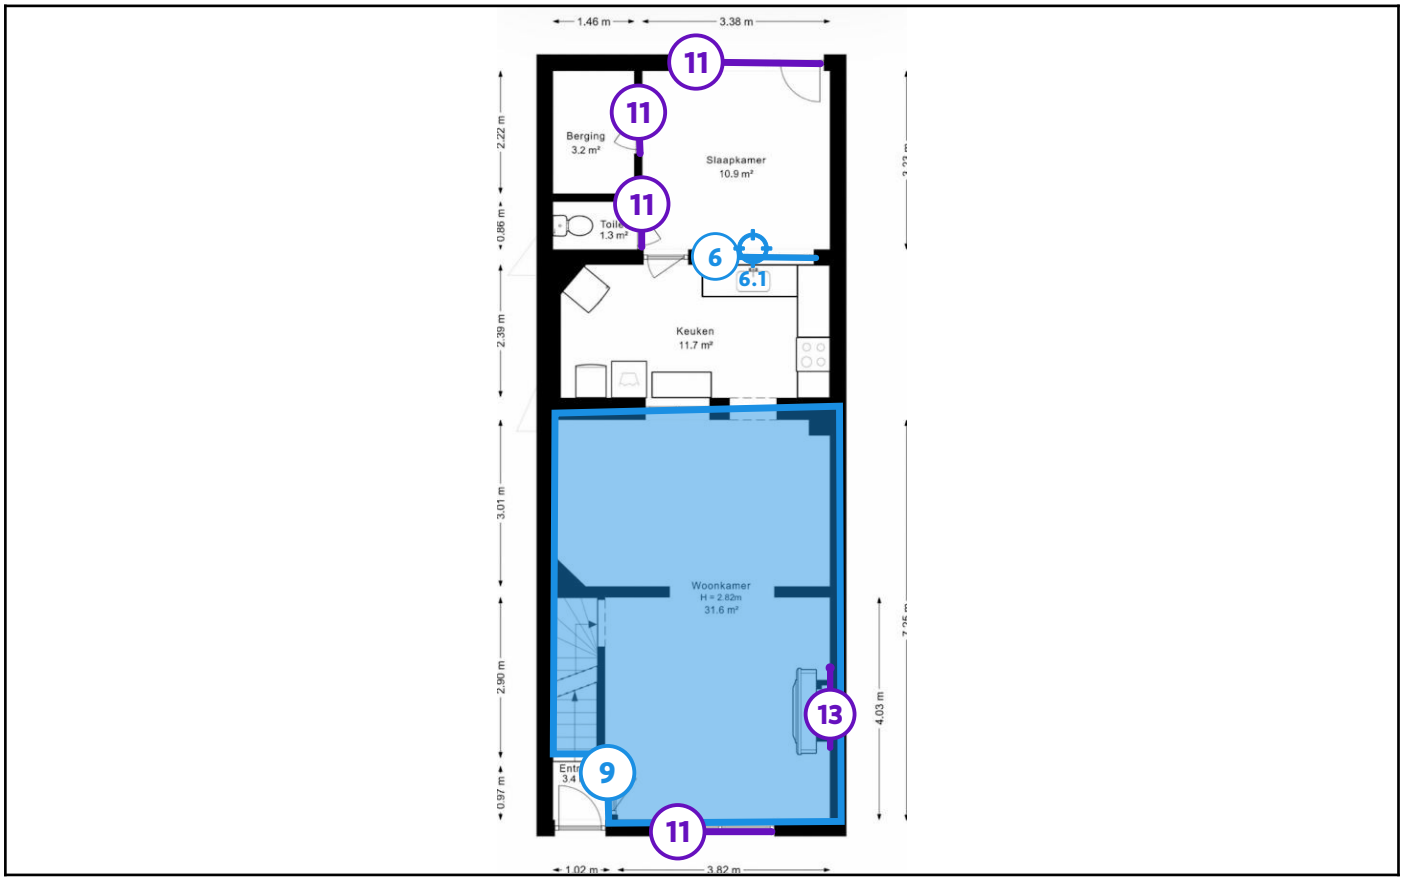
Plan 1.2: Gelijkvloers

Beschrijving	Type	Actie
6. Mastiek of kit aan schrijnwerk (tussen raam/deur en gevel of glas)	Geen asbest	-
6.1 Code: MM03	Puntmonster	-
9. Vloerzeil	Geen asbest	-
11. Afdichtingsmateriaal schrijnwerk - niet asbestverdacht	Overige ruimte of materiaal	-
13. Lucht-/rookgaskanalen	Overige ruimte of materiaal	-

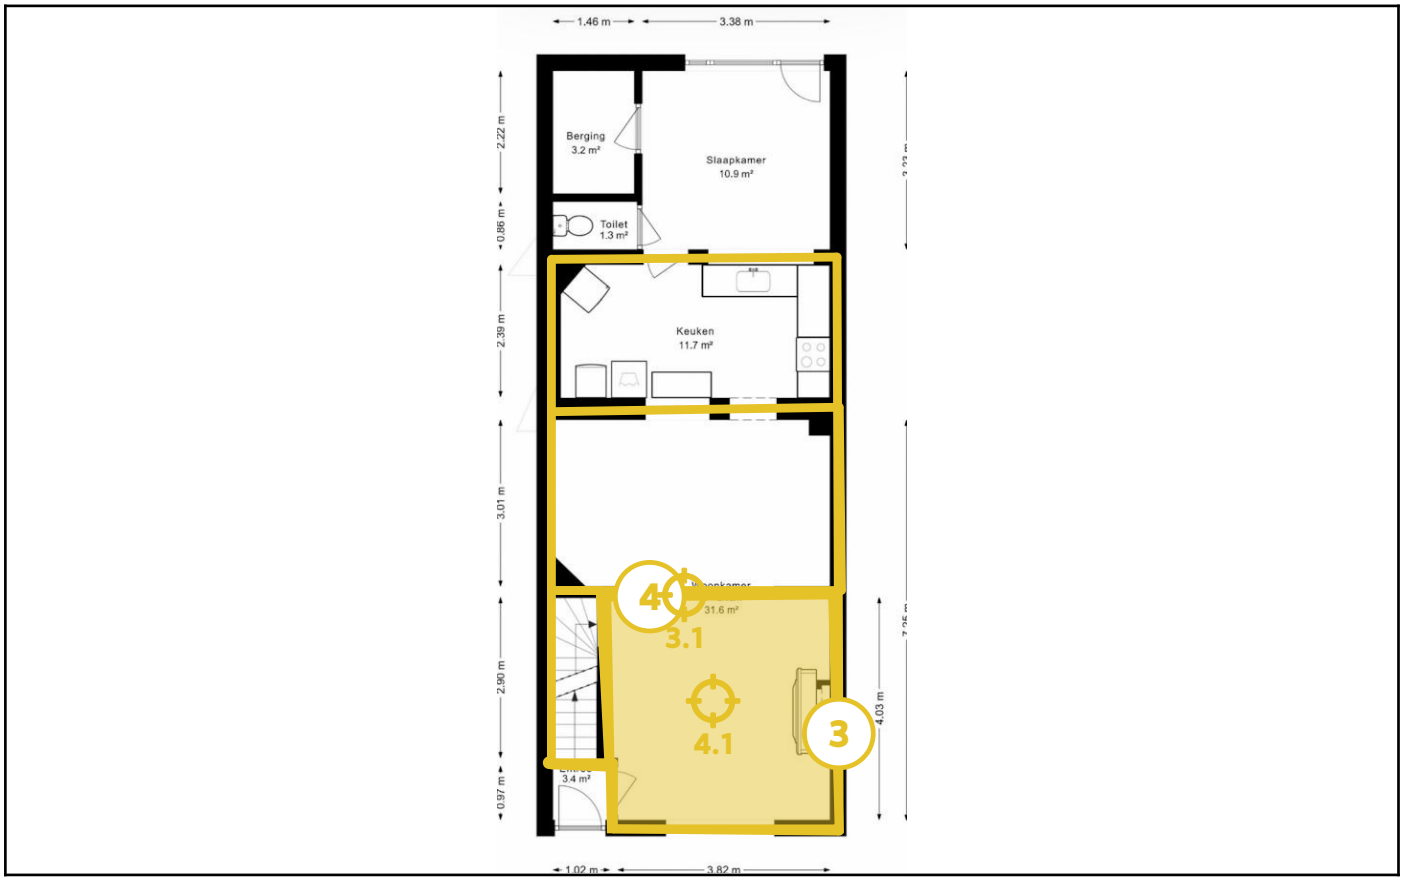
Plan 1.3: Gelijkvloers - pleister

Beschrijving	Type	Actie
3. Pleisterwerk wanden	Asbestmateriaal	Zorgvuldig beheren
3.1 Code: MM01	Mengmonster	-
4. Pleisterwerk plafonds	Asbestmateriaal	Zorgvuldig beheren
4.1 Code: MM02	Mengmonster	-

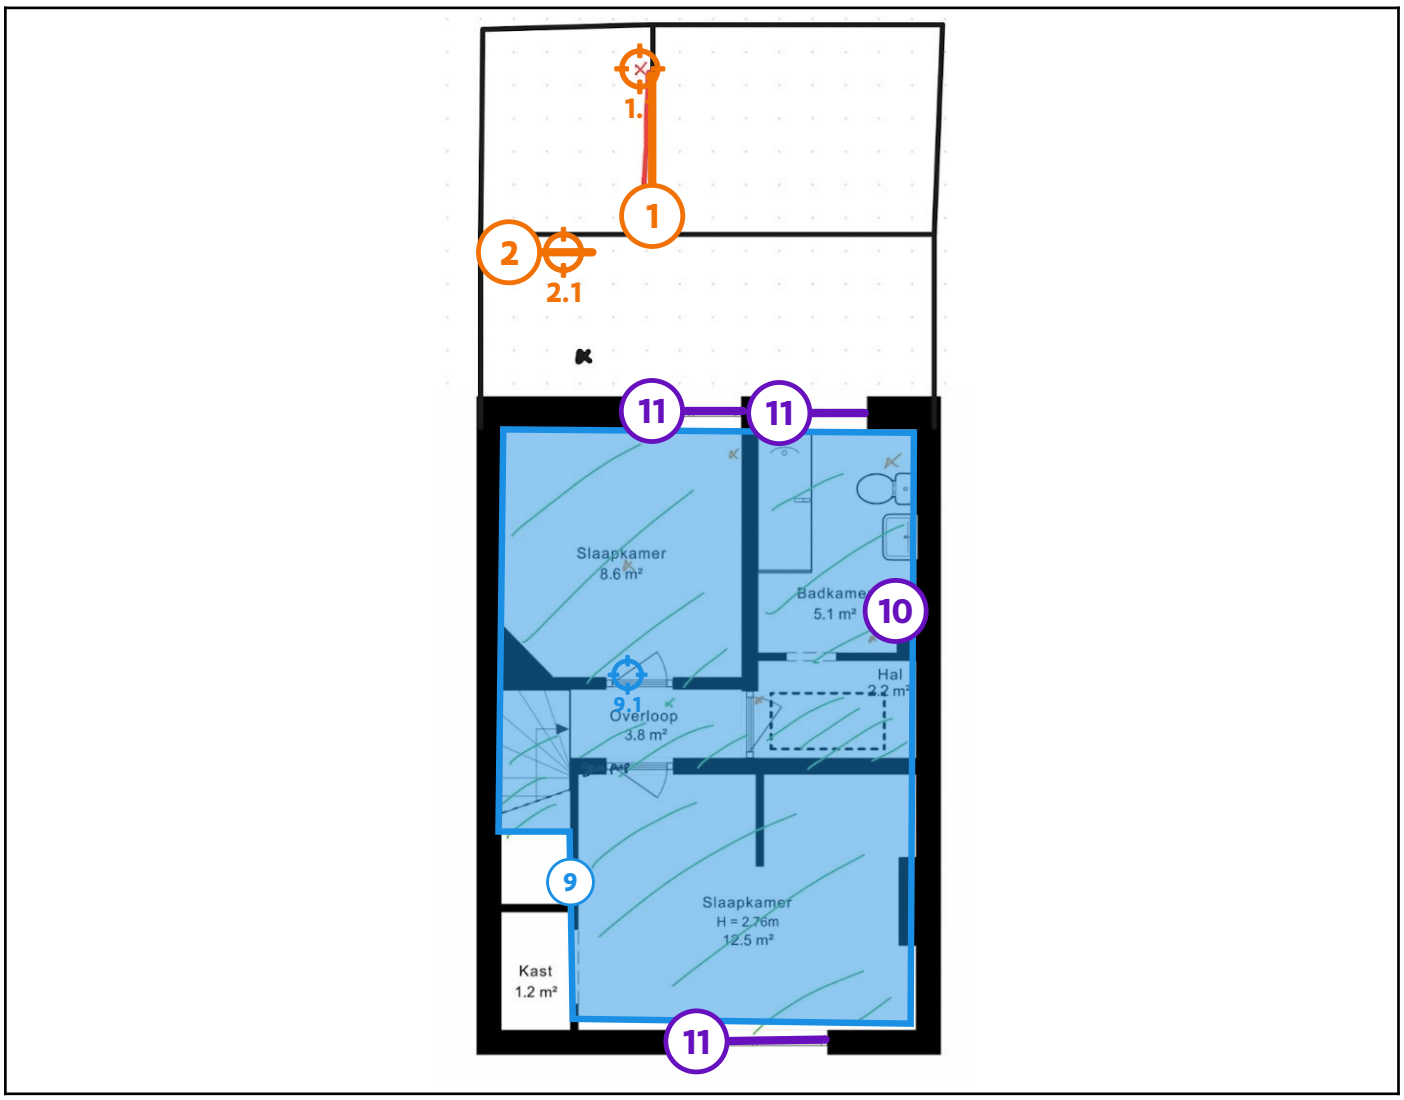
Plan 1.4: 1ste verdiep

Beschrijving	Type	Actie
1. Vezelcementplaat buiten	Asbestmateriaal	Verwijderen
1.1 Code: MM09	Puntmonster	-
2. Rookgaskanaal asbestcement - buiten	Asbestmateriaal	Verwijderen
2.1 Code: MM05	Puntmonster	-
9. Vloerzeil	Geen asbest	-
9.1 Code: MM04	Puntmonster	-

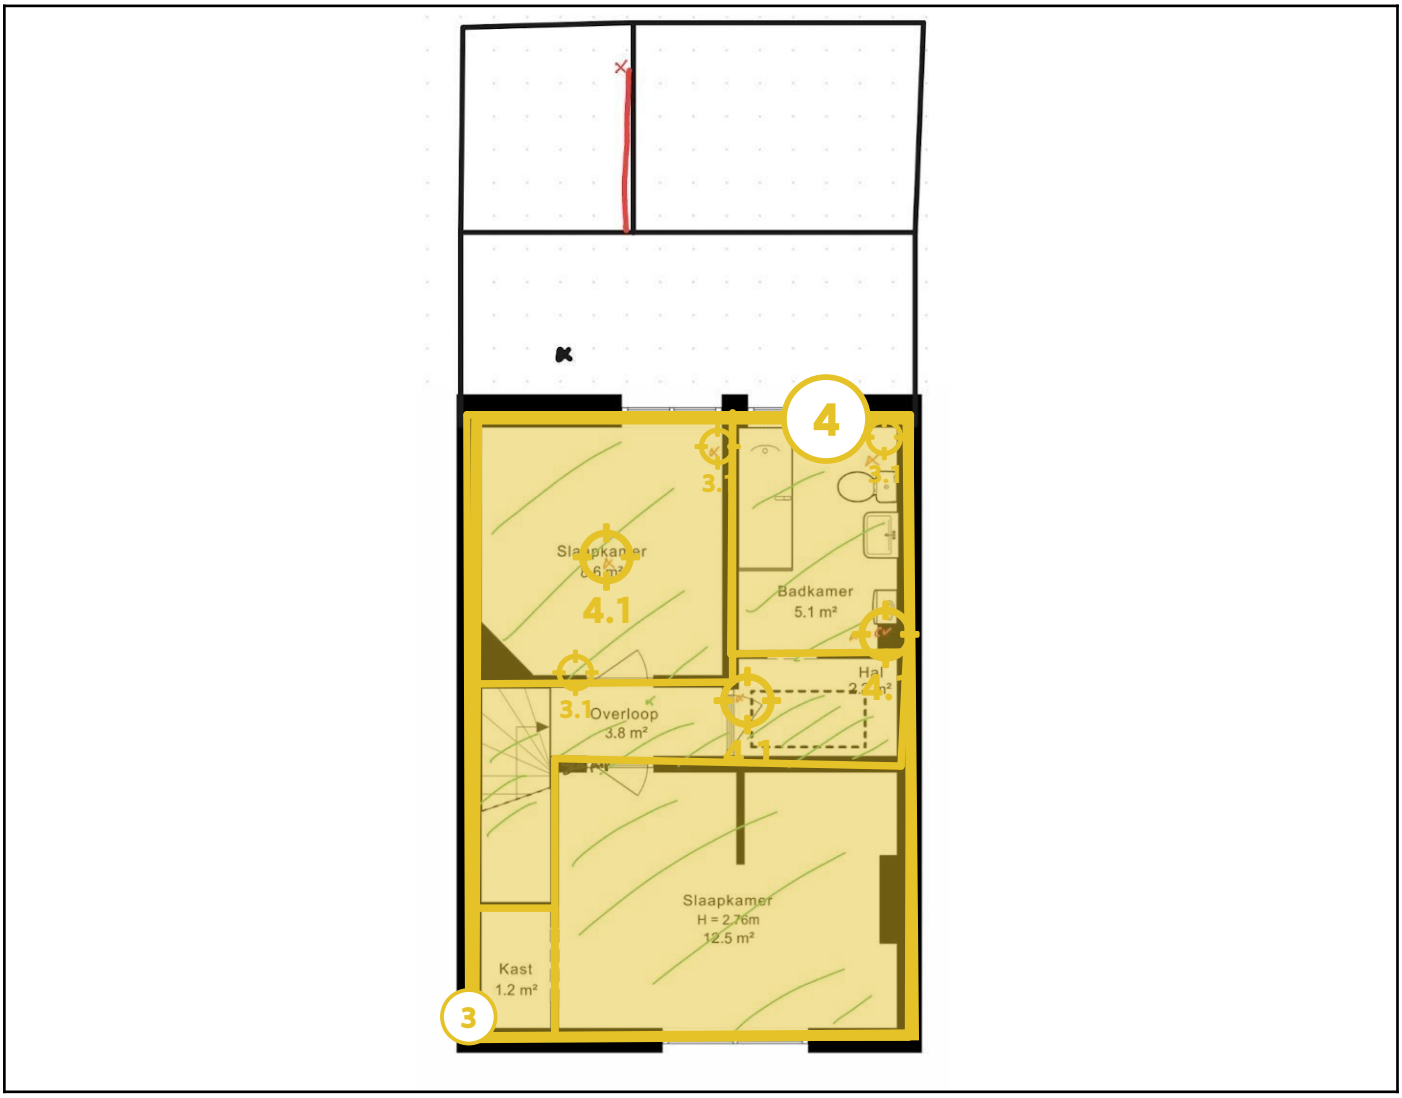
Plan 1.5: 1ste verdiep - pleister

Beschrijving	Type	Actie
3. Pleisterwerk wanden	Asbestmateriaal	Zorgvuldig beheren
3.1 Code: MM01	Mengmonster	-
4. Pleisterwerk plafonds	Asbestmateriaal	Zorgvuldig beheren
4.1 Code: MM02	Mengmonster	-

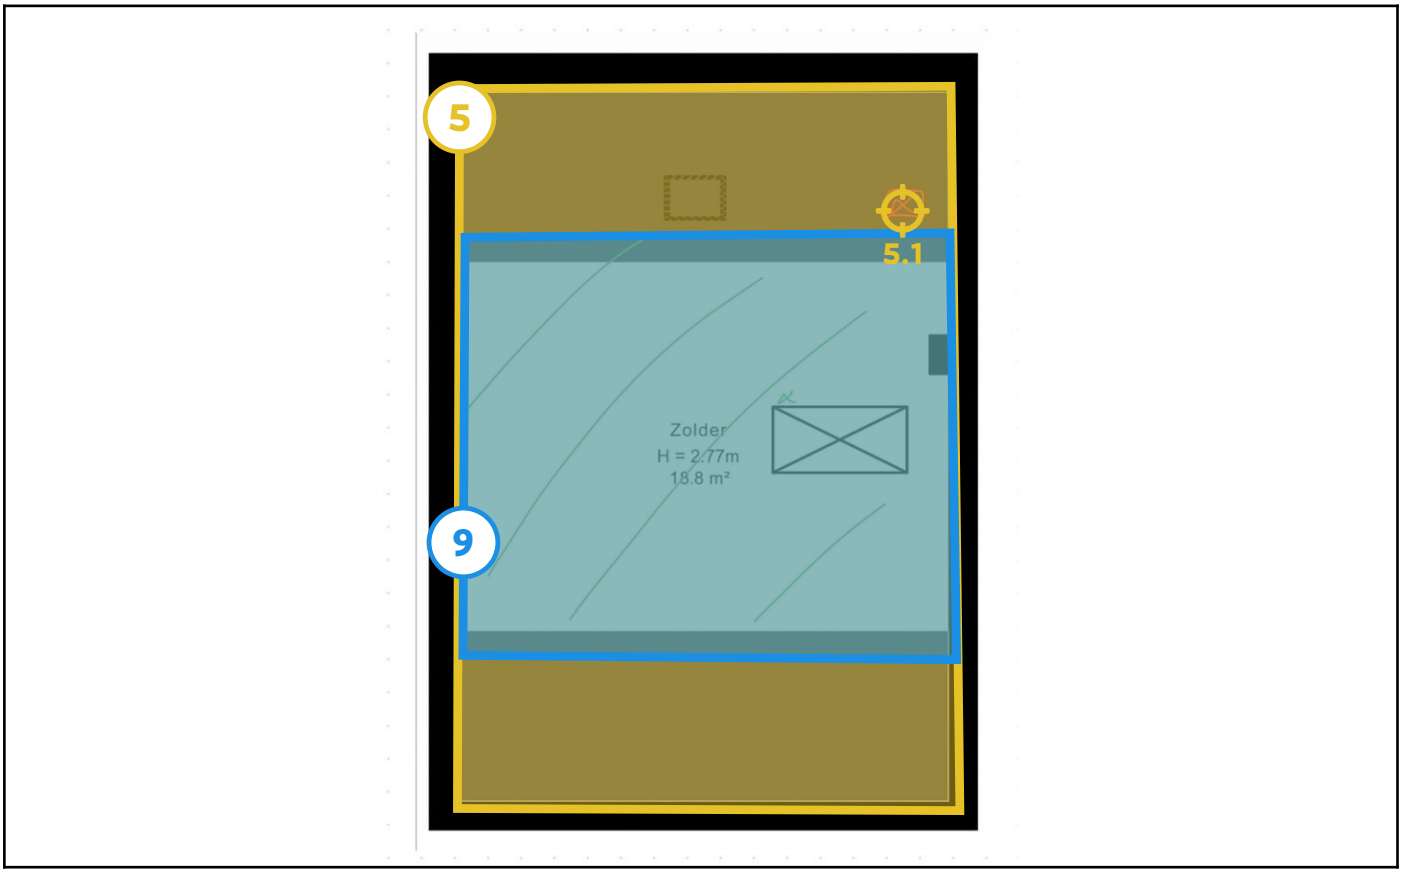
Plan 1.6: Zolder

Beschrijving	Type	Actie
5. Menuiserite - onderdak onder dakpannen	Asbestmateriaal	Zorgvuldig beheren
5.1 Code: MM06	Puntmonster	-
9. Vloerzeil	Geen asbest	-

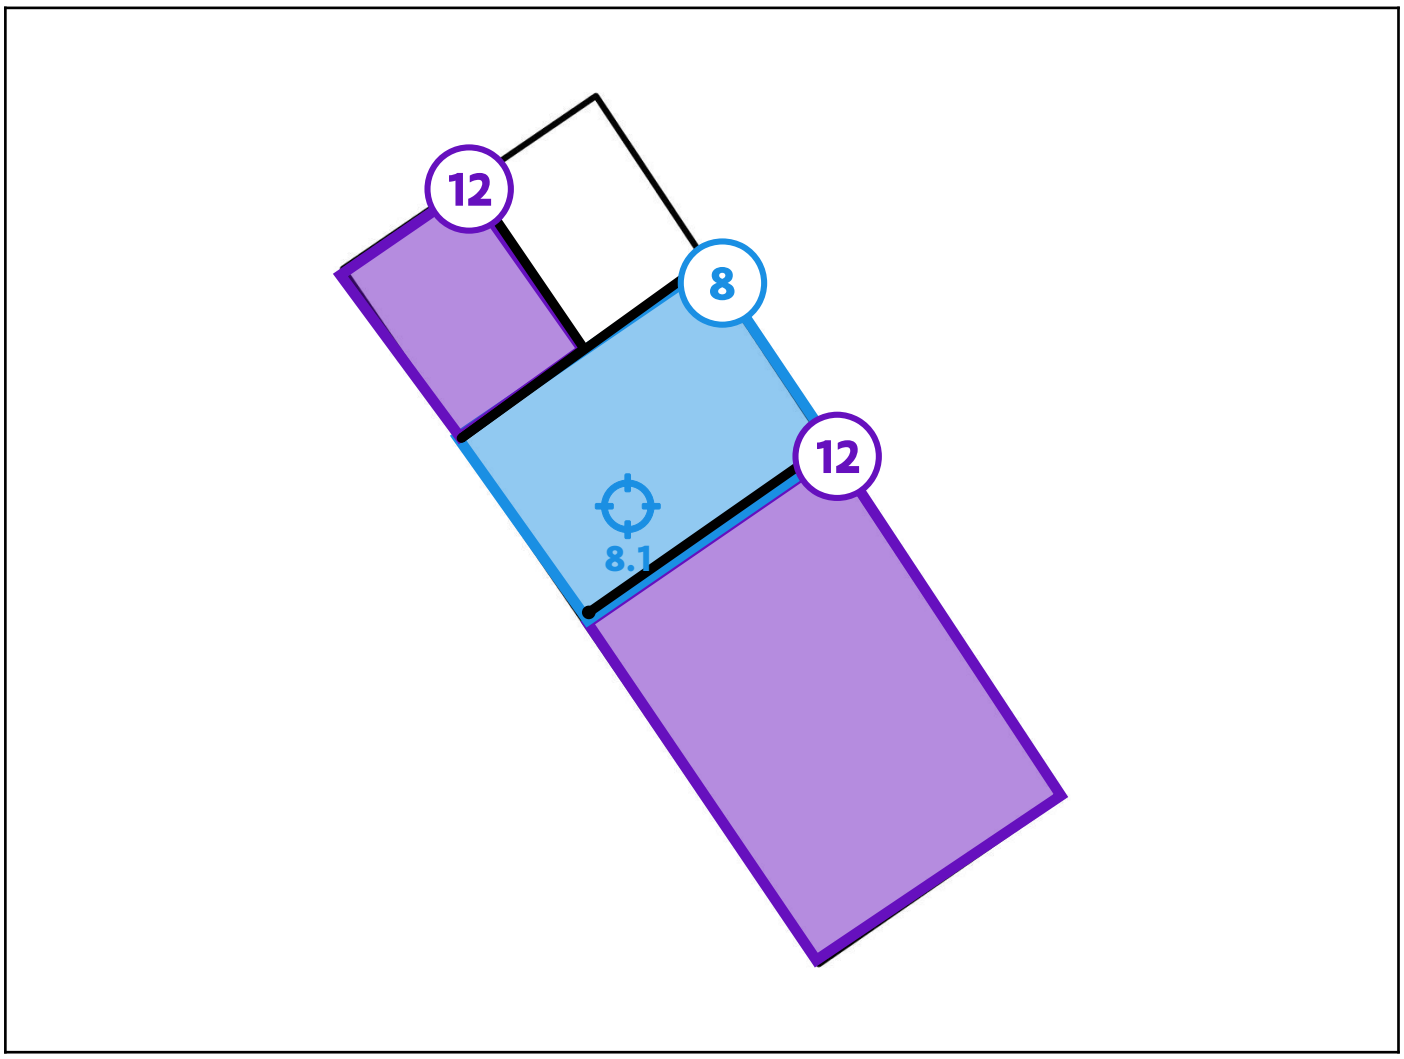
Plan 1.7: Dak

Beschrijving	Type	Actie
8. Roofing (bitumen) - plat dak	Geen asbest	-
8.1 Code: MM07	Puntmonster	-
12. Dakbedekking - dakpannen	Overige ruimte of materiaal	-

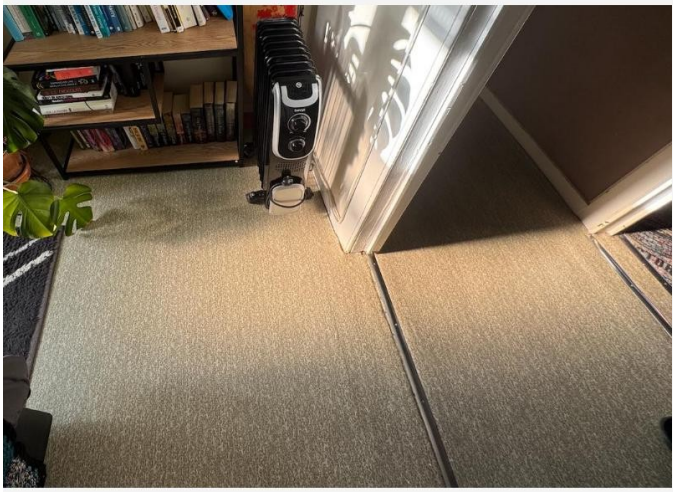
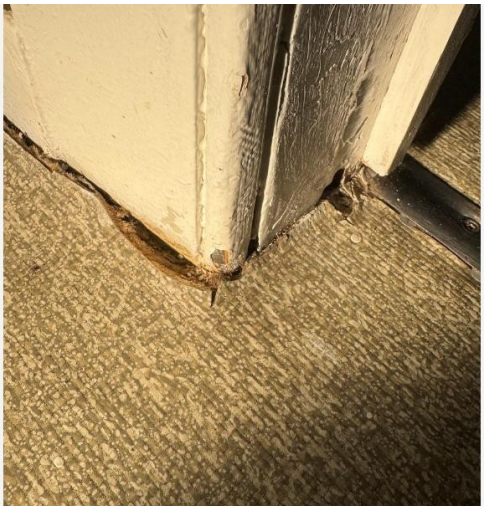
Fiche 9: Vloerzeil

Geen asbest

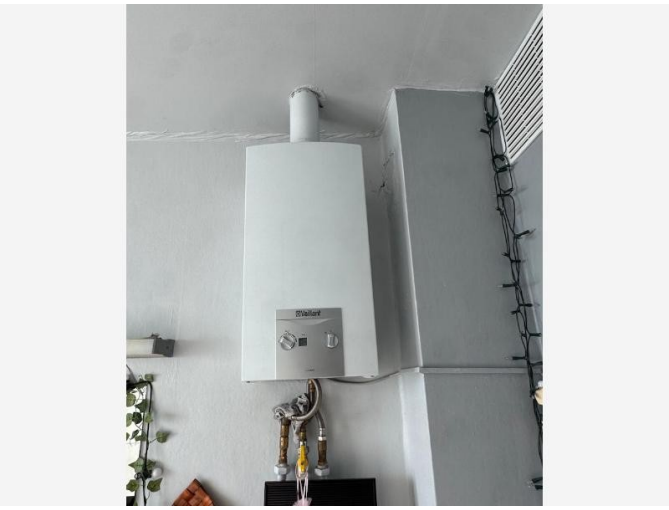
Beschrijving	Notitie	Terug te vinden op plannen
Fiche 10: Materialen stookketel - niet asbestverdacht	Aan de waarneembare buitenzijde van de stookketel zijn geen asbestverdachte materialen vastgesteld, zoals koorden, pakkingen of isolatie. De binnenzijde van de ketel is niet waarneembaar zonder de ketel te openen of te demonteren en valt buiten dit standaard niet-destructief onderzoek. De plaats van de ketel staat in de lokalisatie van deze fiche.	Plan 1.4: 1ste verdiep
Fiche 11: Afdichtingsmateriaal schrijnwerk - niet asbestverdacht	Het schrijnwerk is afgedicht met materialen die niet asbestverdacht zijn, zoals een soepele, elastische siliconenkit, zwelband, kunststof of rubberen dichtingsprofielen of purschuim. Aan het schrijnwerk werd geen relatief harde of pasta-achtige mastiek of kit vastgesteld. De plaats staat in de lokalisatie van deze fiche.	Plan 1.2: Gelijkvloers Plan 1.4: 1ste verdiep

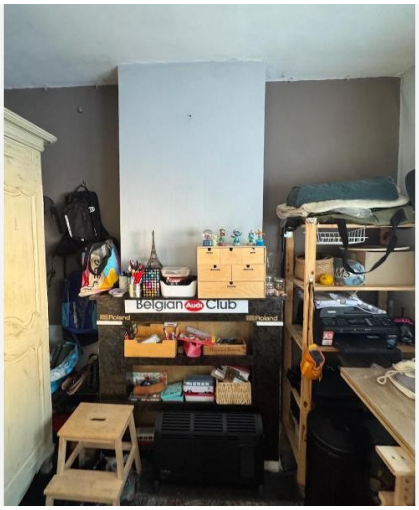
Beschrijving	Notitie	Terug te vinden op plannen
Fiche 13: Lucht-/rookgaskanalen	In de lucht-/roogaskanalen kunnen zich asbesthoudende materialen bevinden, laat bij werken bijkomend onderzoek uitvoeren.	Plan 1.2: Gelijkvloers
