Asbestinventarisattest

Sint Denijsplaats 25, 8940 Wervik

Attestnummer : **20261009-000105.000**
Uitgegeven op : **09.10.2026**
Geldig tot : **09.10.2036**

Niet-asbestveilig

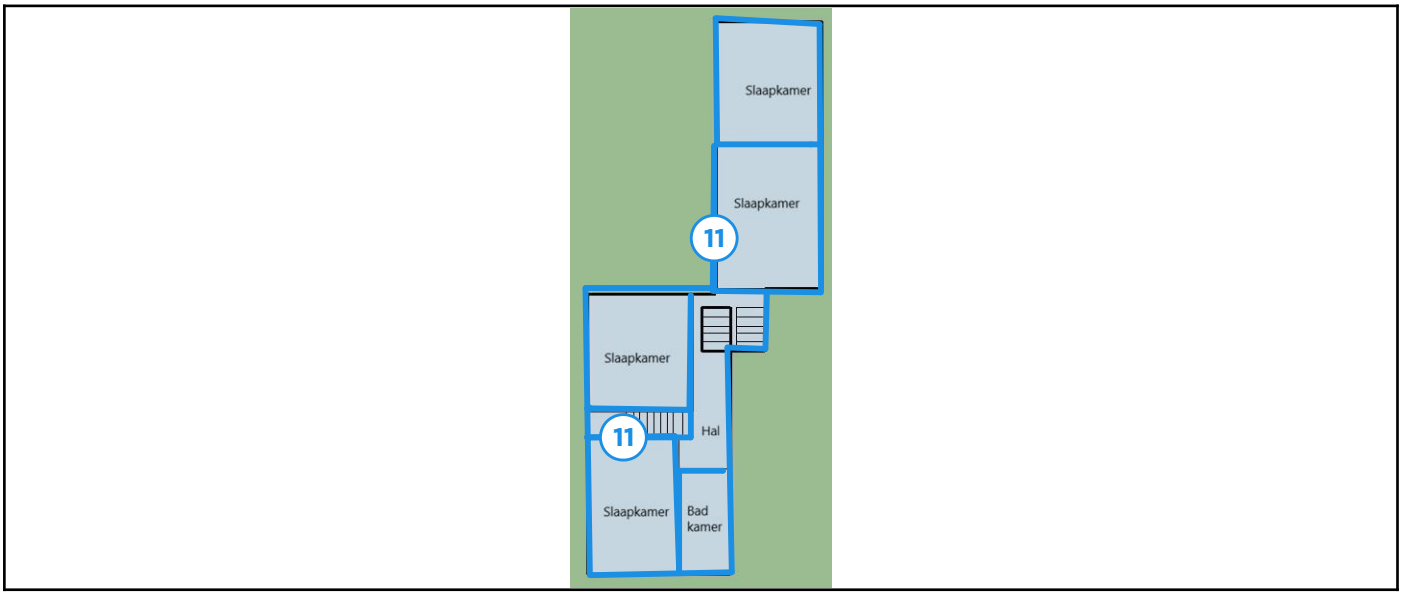
Plan 1.1: Grondplan

Beschrijving	Type	Actie
11. Pleisterwerk muren	Geen asbest	-
11.1 Code: 2600906-001	Mengmonster	-

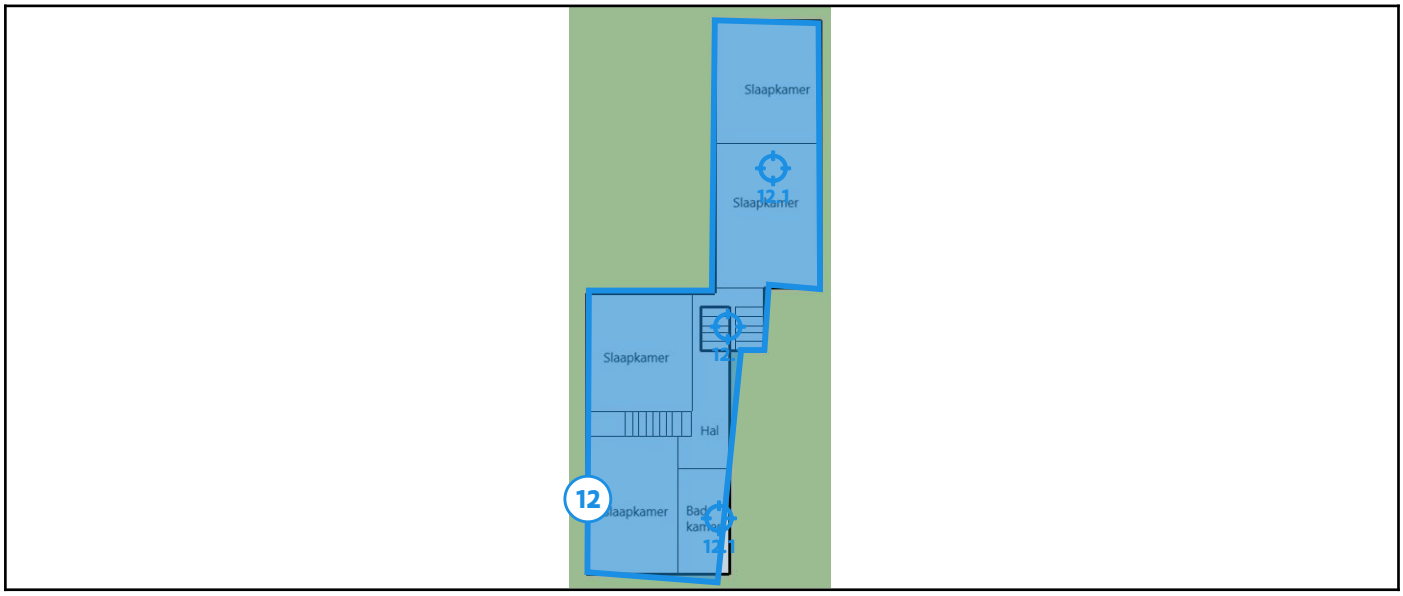
Plan 1.5: Grondplan

Beschrijving	Type	Actie
12. Pleisterwerk plafonds	Geen asbest	-

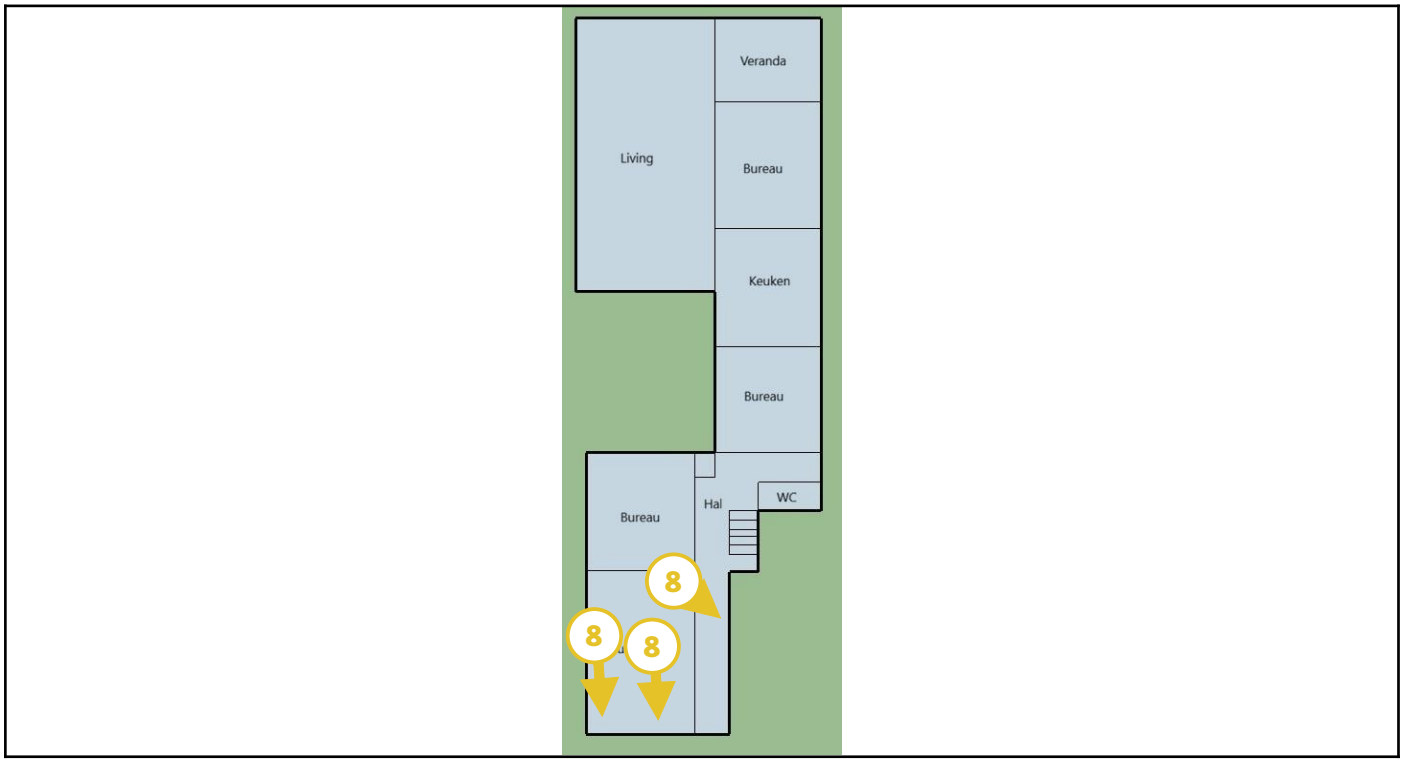
Plan 1.11: 1e verdieping

Beschrijving	Type	Actie
8. Elektrisch schakelmateriaal	Asbestmateriaal	Zorgvuldig beheren

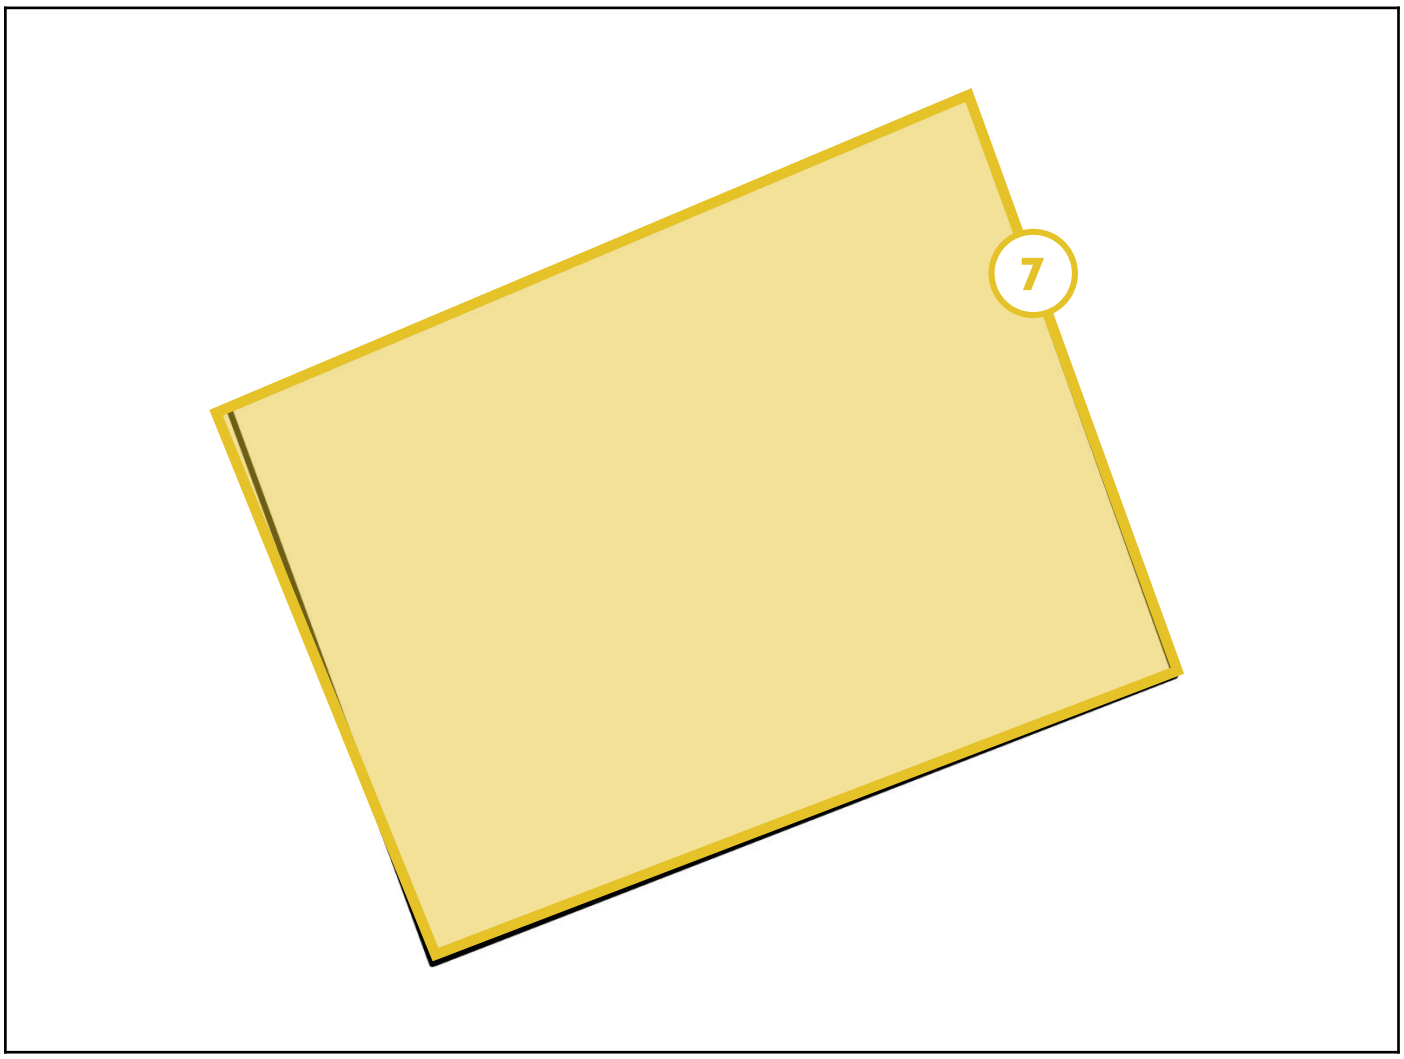
Plan 2.1: Bijgebouw plan

Beschrijving	Type	Actie
7. Roofing plat dak garage	Asbestmateriaal	Zorgvuldig beheren

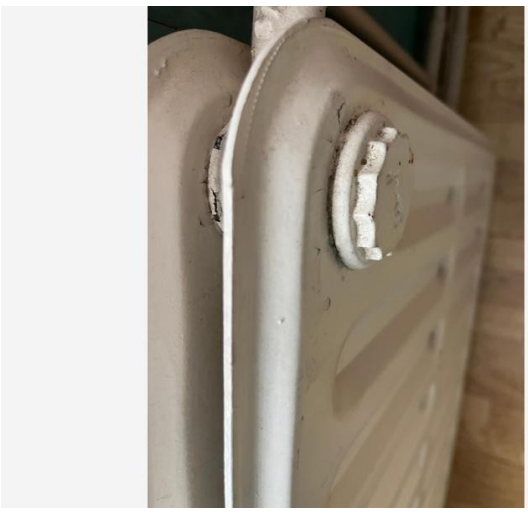
Fiche 1: Pakking radiatoren

Eindbeoordeling materiaalrisico	Verhoogd materiaalrisico en/of verhoogde kans op vezelvrijgave

Gebondenheid	Categorie 3: niet-hechtgebonden met weinig of geen matrix
Asbestsoort (vezeltype)	Crocidoliet aanwezig
Asbestconcentratie	Hoog (>= 50%)
Afschermingsgraad van het gehele materiaal	Geheel of deels vrij aan de binnenlucht, maar geen contact met binnenluchtstromen
Toestand van het materiaal	Onbeschadigd, niet verweerd

Beschrijving	Pakking radiatoren
Omgeving	Binnen
Primaire drager	HVAC infrastructuur en uitrusting
Asbestmateriaal	Pakking, dichting
Bindmiddel van asbestmateriaal	Weinig of geen bindmiddel (textiel, bevlokking, ...)
Gebondenheid op basis van bindmiddel	Niet-hechtgebonden
Hoeveelheid (gewicht - aantal)	• 0,20 kg - 1 stuk
Totaal gewicht	0,20 kg
Eenvoudig bereikbaar	Ja
Bevestigingswijze	• Geklemd
Identificatiemethode	De asbestdeskundige beoordeelt het materiaal als asbestverdacht en dus asbesthoudend, en dit zonder monstername. Motivatie: De opdrachtgever weigert om het materiaal te laten bemonsteren.
Destructieve handeling voor identificatie	Nee

- Verwijder dit asbestmateriaal zo snel mogelijk. Volg de toestand goed op.
- Voer bijkomende staalname(s) uit.

- Hermetische zone (erkend asbestverwijderaar)
  Aangezien het om een niet-hechtgebonden toepassing gaat dient de pakking verwijderd te worden in een hermetische zone wegens het grote risico op vezelvrijgave.

Na fixatie of overvloedig bevochtigen kan de pakking verwijderd worden.

Bij het verwijderen dienen de nodige PBM's (minimaal mondmasker type FFP3, wegwerpoveral Cat III type 5/6, voldoende sterke wegwerphandschoenen en eenvoudig afwasbaar schoeisel / overschoenen type Cat III

De pakking moet in de voorziene asbest-afvalzakken verpakt worden en afgevoerd worden naar een geschikte afvalverwerker.

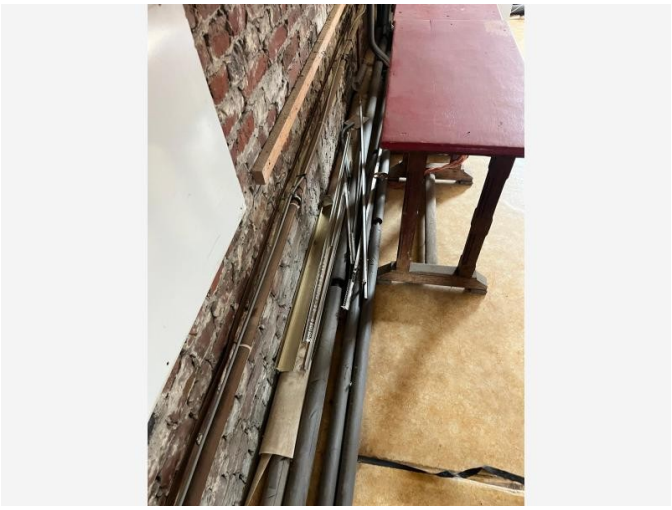
Beschrijving	Notitie	Terug te vinden op plannen
Fiche 14: Stookketel	Tijdens de visuele inspectie werden geen asbestverdachte toepassing aan de verwarmingsinstallatie aangetroffen in het inspectiegebied.	-
Fiche 15: Geen asbestverdachte leidingisolatie aanwezig	Tijdens de visuele inspectie werd geen asbestverdachte leidingisolatie aangetroffen in het inspectiegebied.	-
Fiche 16: Onderdak achterbouw	Het onderdak van de achterbouw is niet asbestverdacht. Deze bestaat uit een zwart doek.	-
