Asbestinventarisattest

Langenberg 43, 3294 Diest

Attestnummer : **20261105-000301.000**
Uitgegeven op : **05.11.2026**
Geldig tot : **Onbeperkt** (tenzij de toestand wijzigt)

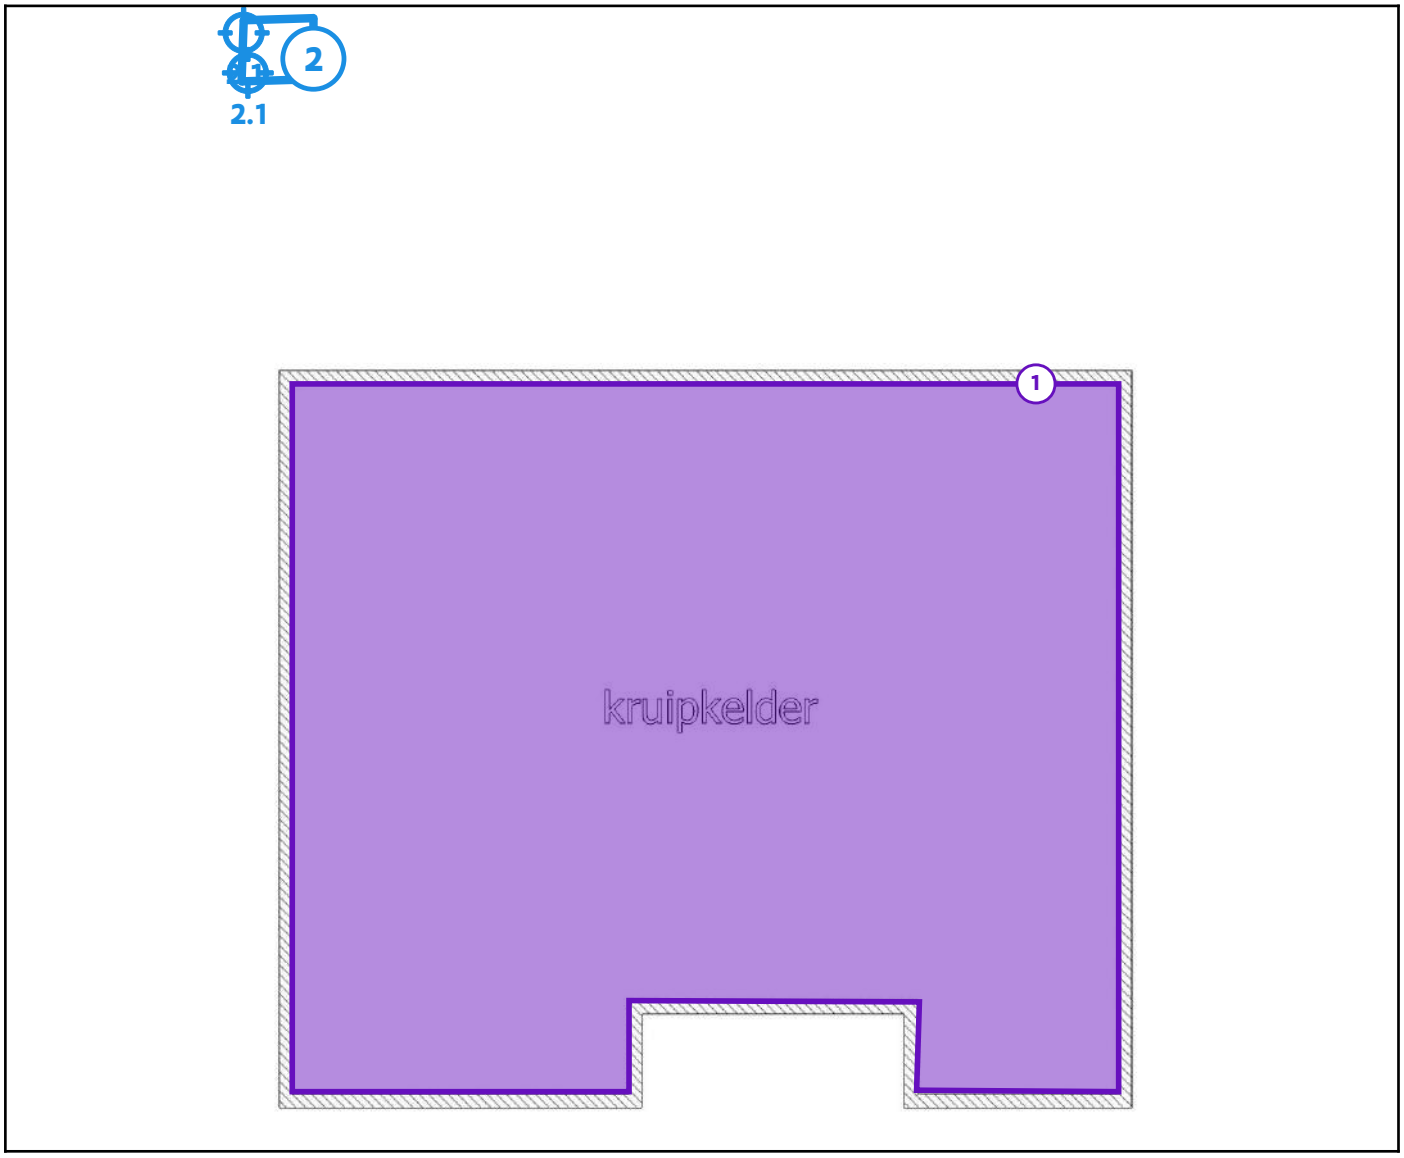
Plan 1.1: Kruipkelder

Beschrijving	Type	Actie
1. kruipkelder lager dan 1,50m	Beperking	-
2. P3 cementering put stookolietank	Geen asbest	-
2.1 Code: P3	Mengmonster	-

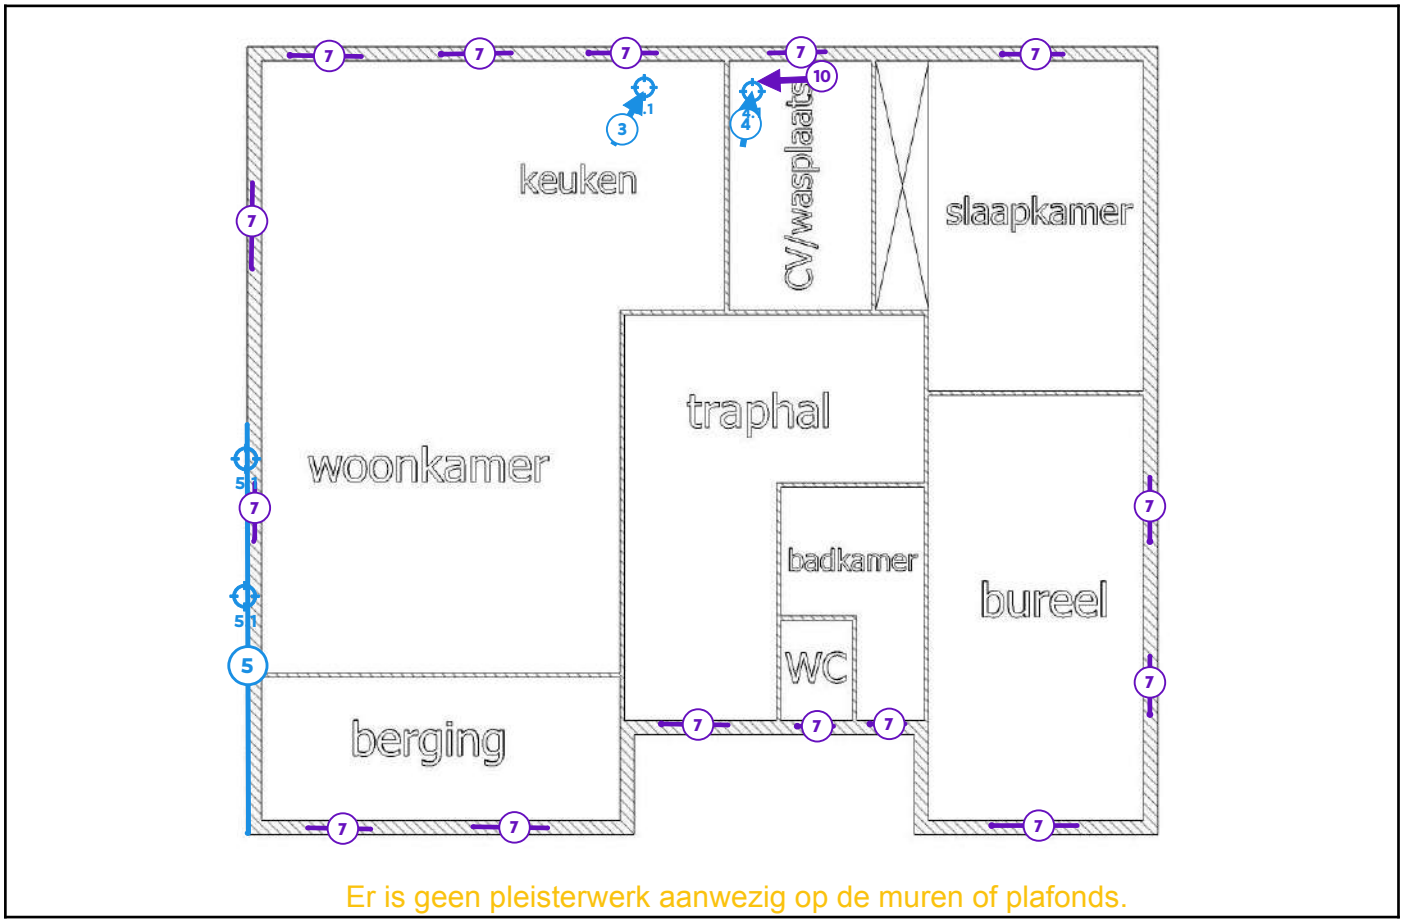
Plan 1.2: Gelijkvloers

Beschrijving	Type	Actie
3. P1 druppeldemper	Geen asbest	-
3.1 Code: P1	Puntmonster	-
4. P2 pakking brander-CV	Geen asbest	-
4.1 Code: P2	Puntmonster	-
5. P4 cementering buitengevel	Geen asbest	-
5.1 Code: P4	Mengmonster	-
7. kit niet-asbestverdacht	Overige ruimte of materiaal	-
10. stookketel voor 2001	Overige ruimte of materiaal	-

13. pleisterwerk - niet aanwezig	Overige ruimte of materiaal	-

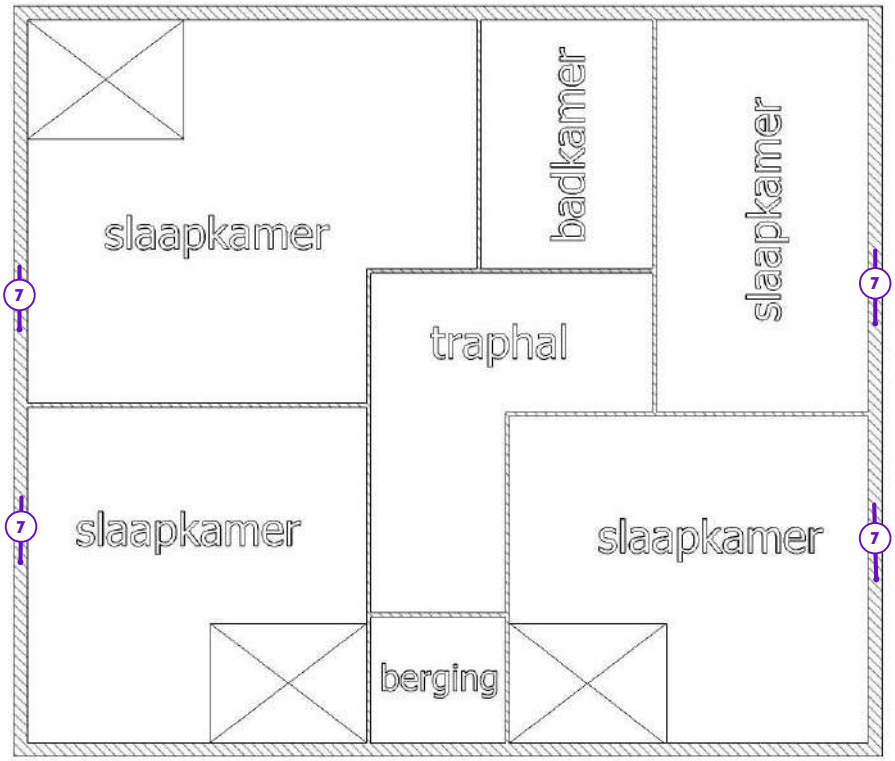
Plan 1.3: Eerste verdieping

Er is geen pleisterwerk aanwezig op de muren of plafonds.

Beschrijving	Type	Actie
7. kit niet-asbestverdacht	Overige ruimte of materiaal	-
13. pleisterwerk - niet aanwezig	Overige ruimte of materiaal	-

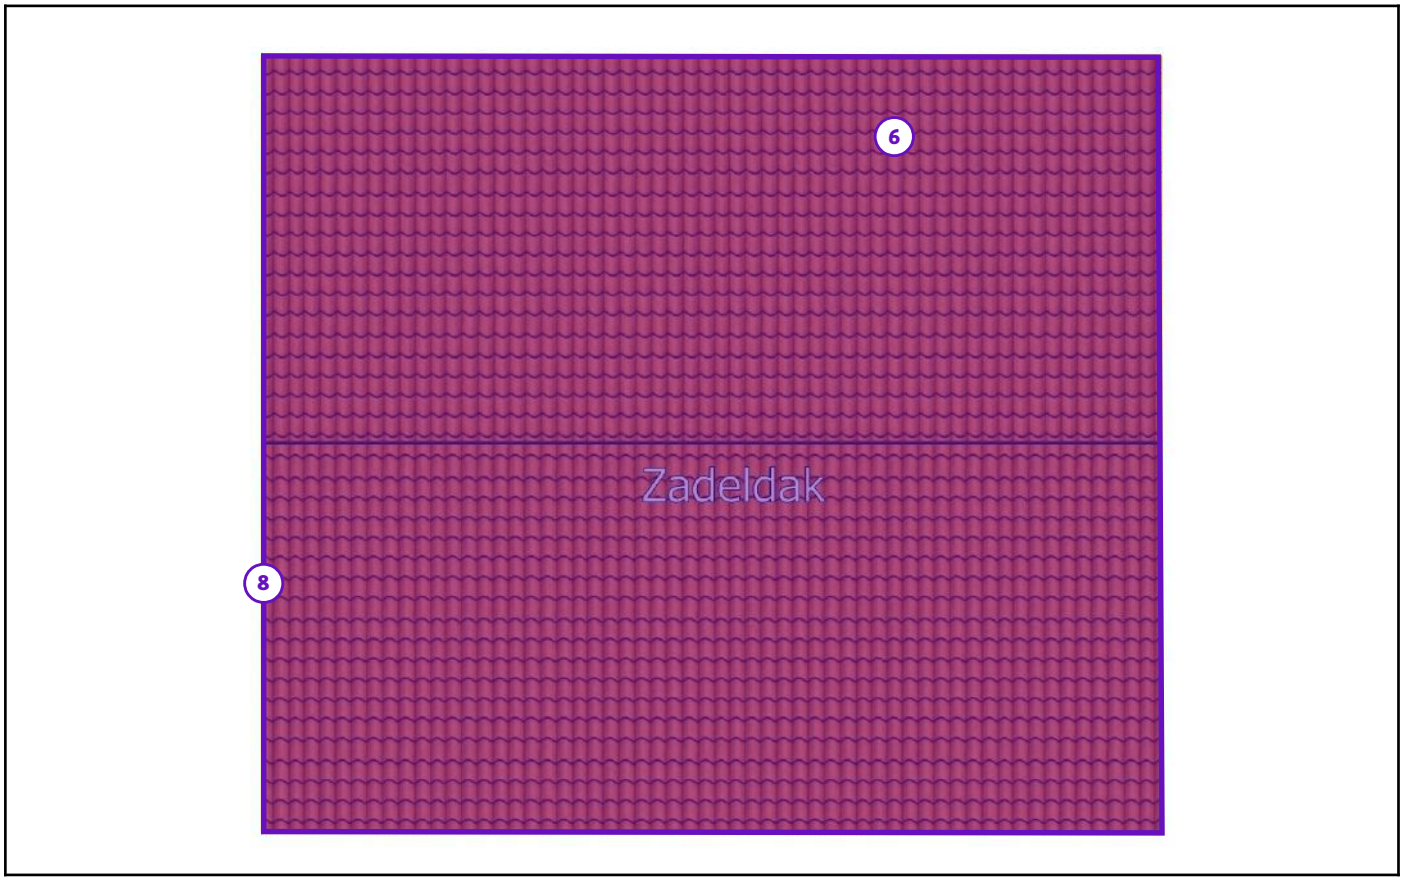
Plan 1.4: Dak

Beschrijving	Type	Actie
6. rookgaskanaal niet-asbestverdacht	Overige ruimte of materiaal	-
8. onderdak niet asbestverdacht	Overige ruimte of materiaal	-

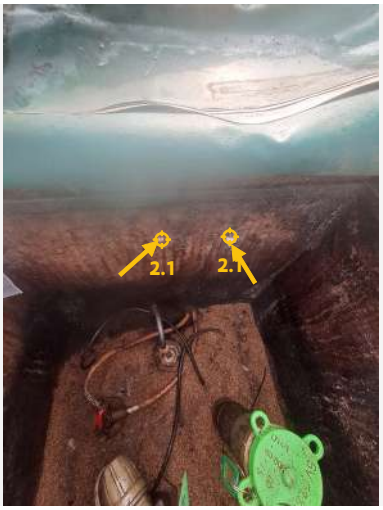
Fiche 2: P3 cementering put stookolietank

Geen asbest

#	Type	Referentie	Resultaat
2.1	Mengmonster	P3	Geen asbest

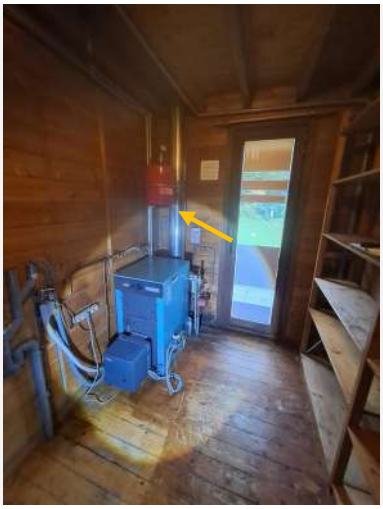
Beschrijving	Notitie	Terug te vinden op plannen
Fiche 6: rookgaskanaal niet-asbestverdacht	Het rookgaskanaal is vervaardigd uit inox (roestvast staal) en wordt niet als asbestverdacht beschouwd, aangezien inox een metalen materiaal is dat op zichzelf geen asbest bevat. Er zijn geen zichtbare asbestverdachte isolatiematerialen of afdichtingen aanwezig aan het rookgaskanaal.	Plan 1.4: Dak
Fiche 7: kit niet-asbestverdacht	De kit tussen het glas-profiel en profiel-muur is flexibel en niet-asbestverdacht.	Plan 1.2: Gelijkvloers Plan 1.3: Eerste verdieping
Fiche 8: onderdak niet asbestverdacht	Tijdens de inspectie werd vastgesteld dat het onderdak bestaat uit witte PVC-platen. Deze worden niet als asbestverdacht beschouwd op basis van hun visuele en materiaaltechnische kenmerken.	Plan 1.4: Dak
Fiche 9: dakbedekking niet-asbestverdacht	De dakbedekking is niet-asbestverdacht. De bedekking bestaat uit betonpannen.	Plan 1.5: Dak

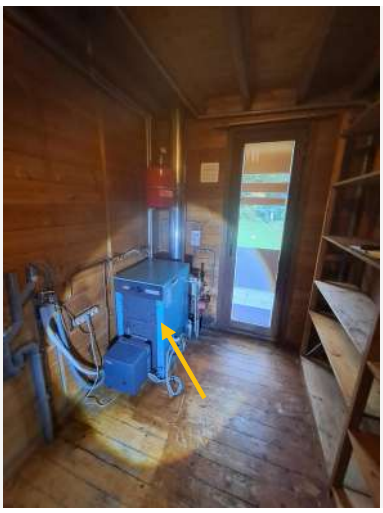
Beschrijving	Notitie	Terug te vinden op plannen
Fiche 10: stookketel voor 2001	De verwarmingsketel dateert volgens het aanwezige typeplaatje van 1993. Aan de buitenzijde van de ketel en ter hoogte van de zichtbare aansluitingen werden geen asbestverdachte materialen vastgesteld. De ketel werd in het kader van het standaardonderzoek niet gedemonteerd. Hierdoor konden eventuele interne onderdelen, dichtingen of isolerende materialen niet worden onderzocht. Gezien de ouderdom van de installatie kan de aanwezigheid van asbesthoudende materialen inwendig in de ketel niet volledig worden uitgesloten. Bij toekomstige demontage, vervanging of verwijdering van de ketel wordt aanbevolen om vóór de werkzaamheden na te gaan of intern asbestverdachte onderdelen aanwezig zijn en deze, indien nodig, door middel van aanvullend onderzoek te laten identificeren.	Plan 1.2: Gelijkvloers

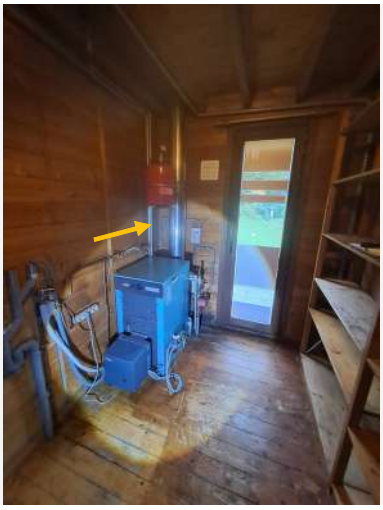
Beschrijving	Notitie	Terug te vinden op plannen
Fiche 11: leidingisolatie - niet aanwezig	Er is geen leidingisolatie aanwezig.	-
Fiche 12: liftinfrastructuur	Er is geen lift aanwezig.	-
Fiche 13: pleisterwerk - niet aanwezig	Er is geen pleisterwerk aanwezig op de muren of plafonds.	Plan 1.2: Gelijkvloers Plan 1.3: Eerste verdieping
