Verslag huishoudelijke elektrische installatie op laagspanning en zeer lage spanning

Referentie: **014-20260618-01**	Datum controle: **18/06/2026**
Keurder: **014**

Eigenaar:	**Onbekend**	EAN-code:	[redacted]
Adres installatie:	**Kluisbos 51 21, 1501 - Halle**	Nummer teller(s):	[redacted]
		Distributienetbeheerder installatie:	**Fluvius**

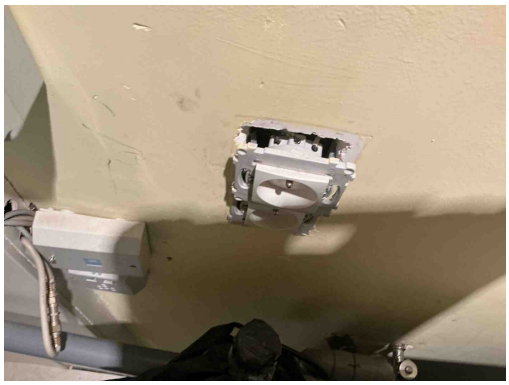
B17 - De voedingsspanning is niet op elk bord vermeld (Boek 1: 3.1.3.3).
Opmerking: Oa bord 1, contactdoos berging

B04 - De aanduiding van de kringen, klemmen en/of schakelapparatuur ontbreekt, is onjuist of is onvolledig (Boek 1: 3.1.3.1/5.1.6.1).
Opmerking: Oa bord 1

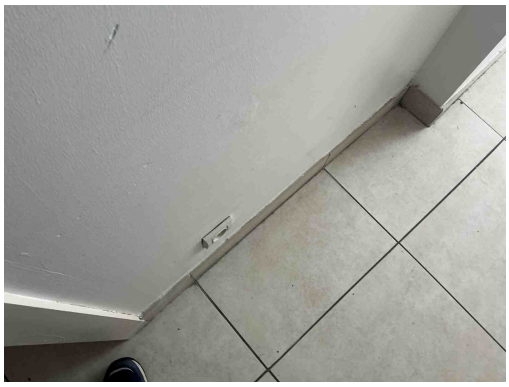
T10 - Bepaalde contactdozen en/of schakelaars zijn niet degelijk bevestigd (Boek 1: 1.4.1.3).
Opmerking: Oa living, berging, gang
