Asbestinventarisattest

Gulderij 23, 1980 Zemst

Attestnummer : **20261014-000530.000**
Uitgegeven op : **14.10.2026**
Geldig tot : **14.10.2036**

Niet-asbestveilig

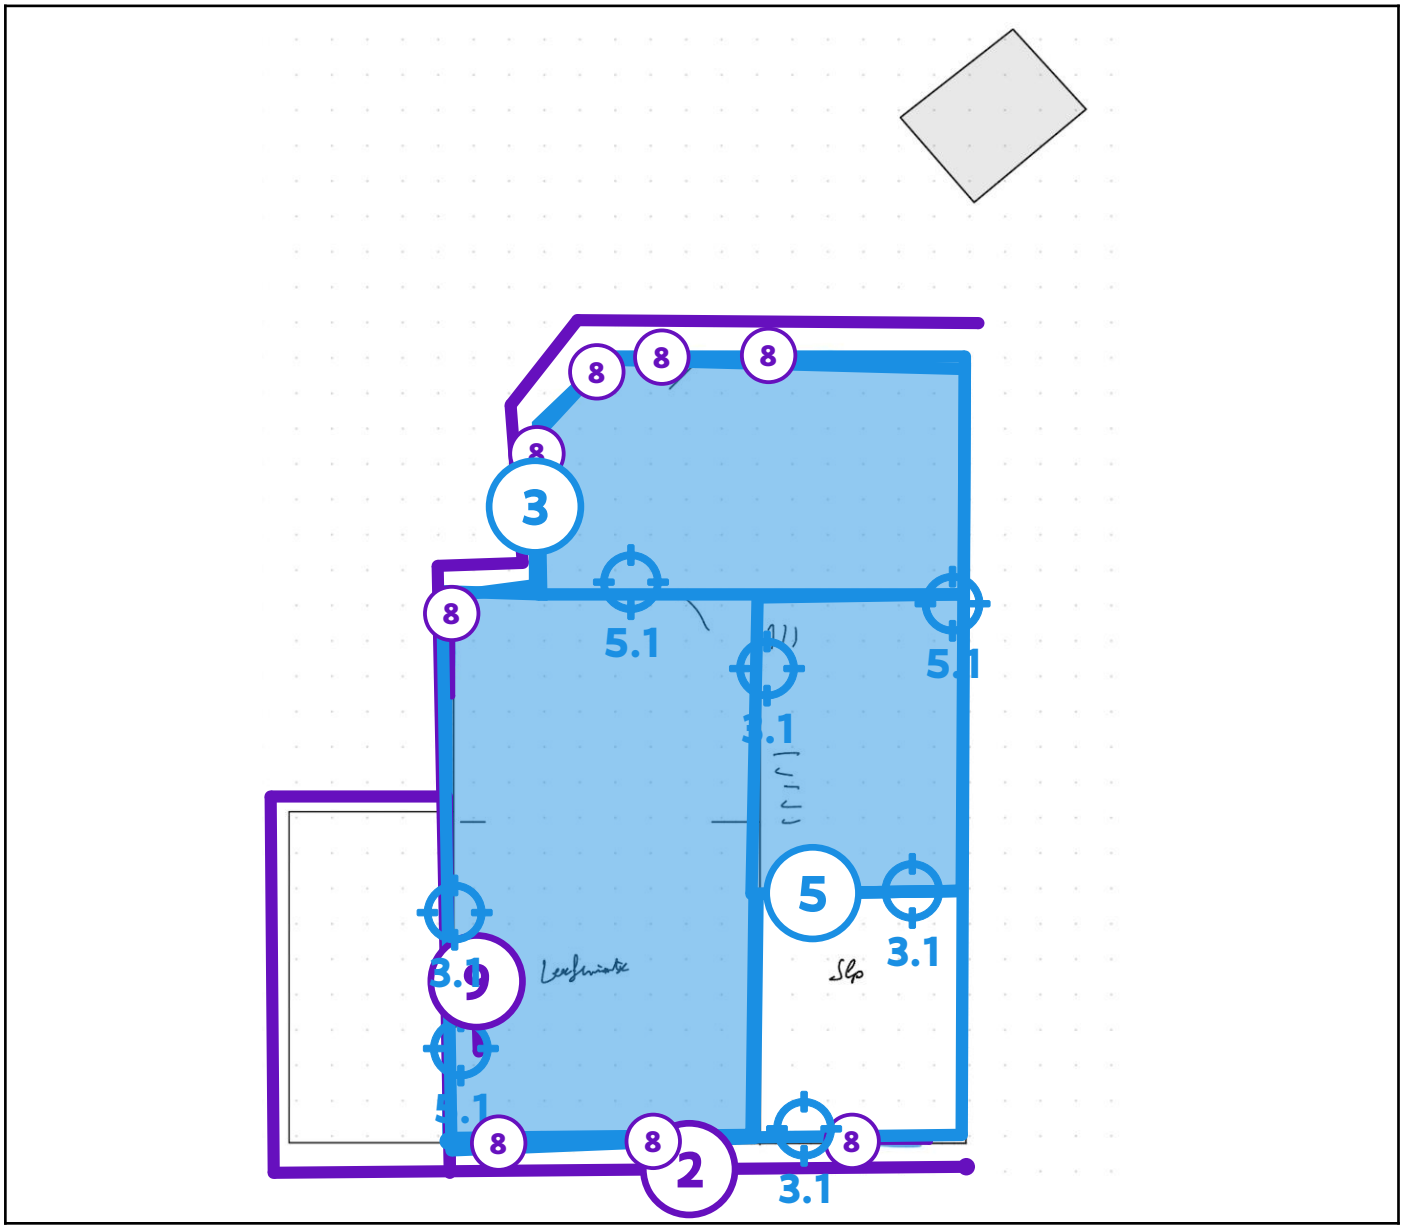
Plan 1.1: Gelijkvloers

Beschrijving	Type	Actie
2. Woning - crepi - gevels	Advies	-
3. Woning - pleisterwerk - muren	Geen asbest	-
3.1 Code: MM01	Mengmonster	-
5. Woning - pleisterwerk - plafonds	Geen asbest	-
5.1 Code: MM02	Mengmonster	-

8. Woning - kit - ramen	Overige ruimte of materiaal	-
9. Woning - lucht-/rookgaskanalen	Overige ruimte of materiaal	-

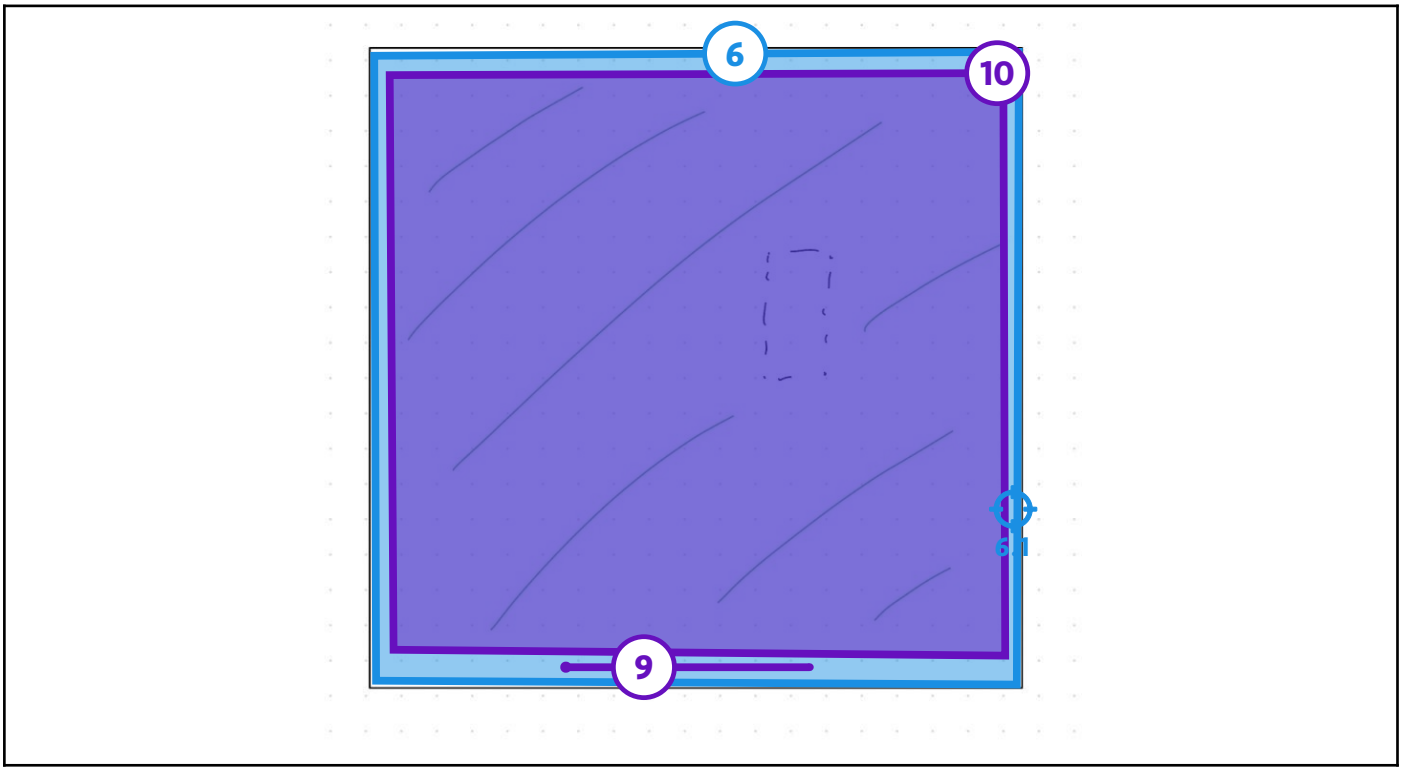
Plan 1.2: Zolder

Beschrijving	Type	Actie
6. Woning - vloerzeil	Geen asbest	-
6.1 Code: MM03	Puntmonster	-
9. Woning - lucht-/rookgaskanalen	Overige ruimte of materiaal	-
10. Woning - onderdak	Overige ruimte of materiaal	-

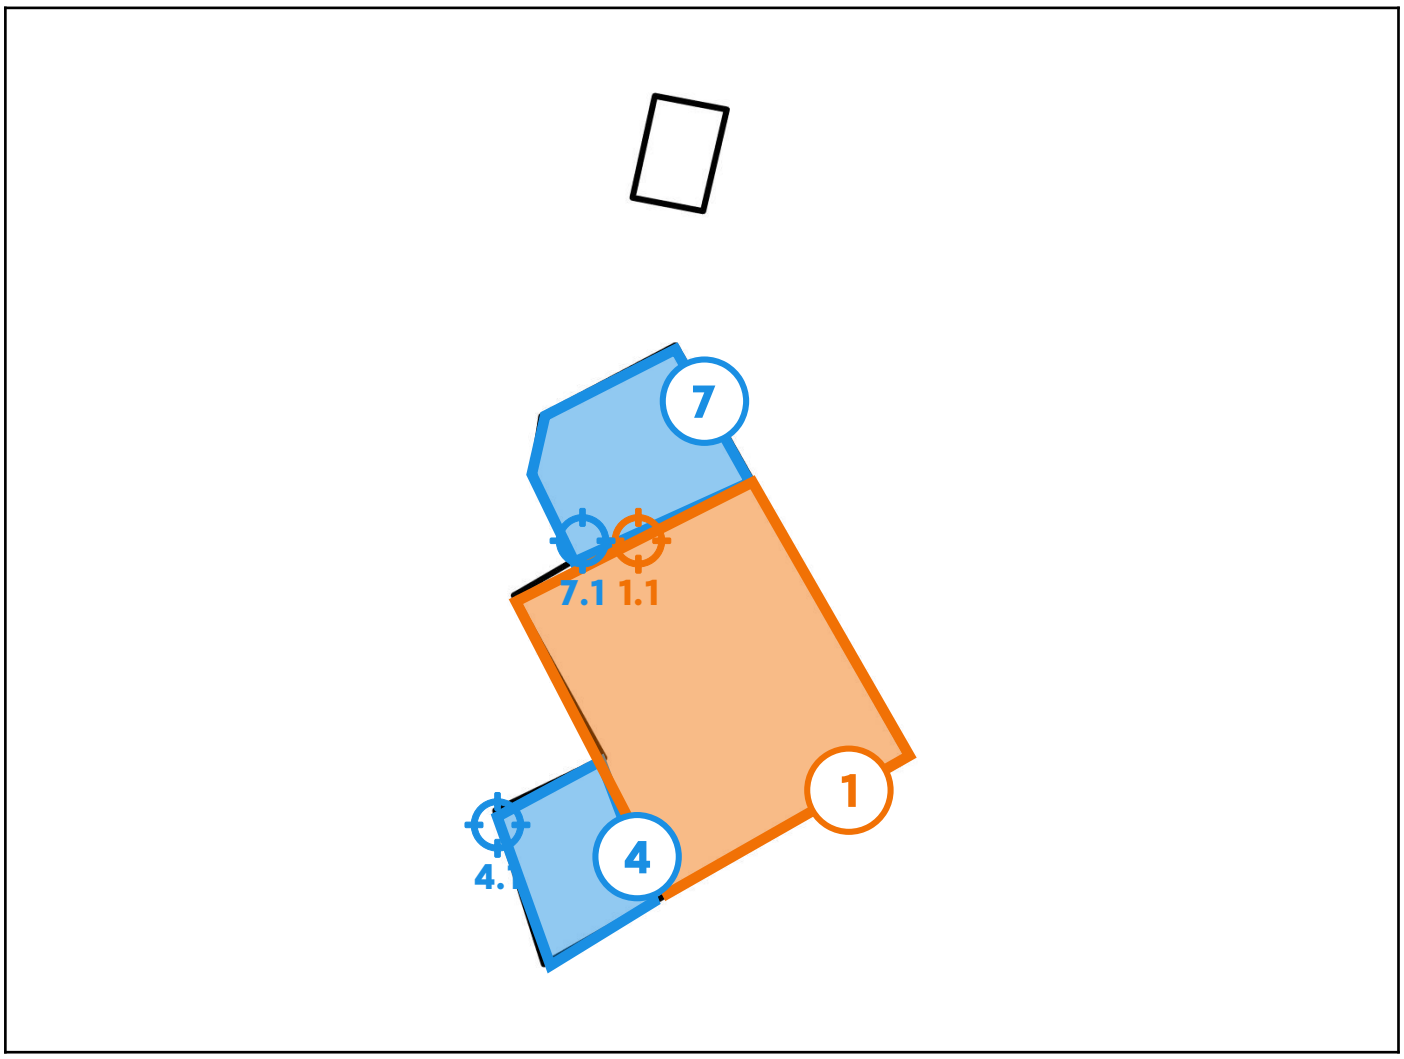
Plan 1.3: Dak

Beschrijving	Type	Actie
1. Woning - leien - schuin dak	Asbestmateriaal	Verwijderen
1.1 Code: MM06	Puntmonster	-
4. Woning - golfplaten	Geen asbest	-
4.1 Code: MM05	Puntmonster	-
7. Woning - roofing - plat dak	Geen asbest	-
7.1 Code: MM04	Puntmonster	-

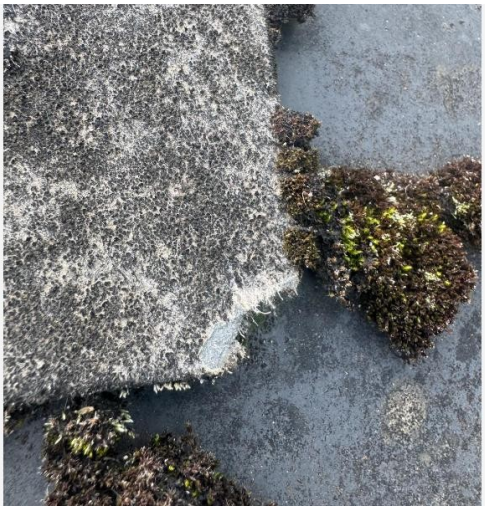
Fiche 1: Woning - leien - schuin dak

Asbestmateriaal

Het asbestmateriaal valt onder de mijlpaal van 2034.

- Eenvoudige handelingen: enkel door erkend asbestverwijderaar
  De leien bevinden zich in slechte staat, de toepassing kan moeilijk verwijderd worden zonder vrijgave van asbestvezels. Roep de hulp in van een erkend asbestvrerwijderaar.

Eindbeoordeling materiaalrisico	Verhoogd materiaalrisico en/of verhoogde kans op vezelvrijgave

Gebondenheid	Categorie 1: hechtgebonden in oorsprong
Asbestsoort (vezeltype)	Alleen chrysotiel aanwezig
Asbestconcentratie	Laag (< 50%)
Afschermingsgraad van het gehele materiaal	Geheel of deels vrij aan de binnenlucht, maar geen contact met binnenluchtstromen
Toestand van het materiaal	Matig beschadigd, matig verweerd

#	Type	Referentie	Resultaat
1.1	Puntmonster	MM06	Chrysotiel

- Verwijder dit asbestmateriaal zo snel mogelijk. Volg de toestand goed op.
- Hemelwater dat afspoelt van asbestcement daken of gevels kan asbestdeeltjes bevatten. Gebruik het enkel voor gesloten circuits (bv. spoelen toiletten). Reinig na het vervangen van het dak of de gevel de dakgoten en regenwaterput of -ton om asbesthoudend sediment of slib te verwijderen

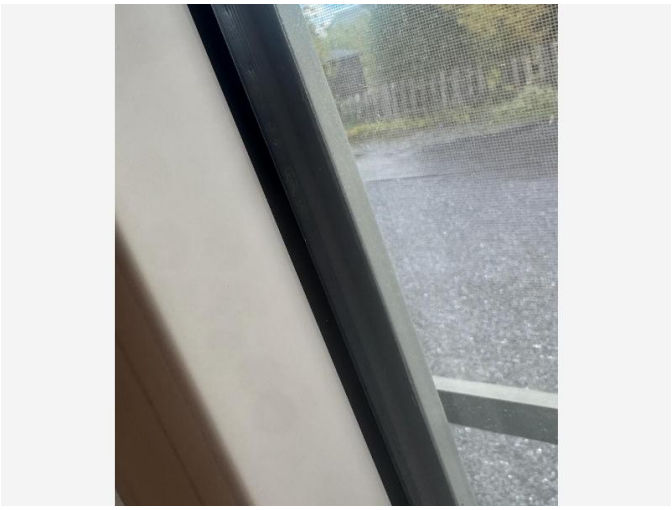
Beschrijving	Notitie	Terug te vinden op plannen
Fiche 8: Woning - kit - ramen	Tijdens de inspectie zijn de ramen grondig gecontroleerd. Er is vastgesteld dat de ramen volledig afgedicht zijn met elastische kit met in de volledige doorsnede dezelfde kleur. Deze zijn niet-asbestverdacht.	Plan 1.1: Gelijkvloers
