Asbestinventarisattest

Sint-Martinusplein 9/BU84, 3600 Genk

Attestnummer : **20261111-000112.000**
Uitgegeven op : **11.11.2026**
Geldig tot : **11.11.2036**

Asbestveilig (maar niet asbestvrij)

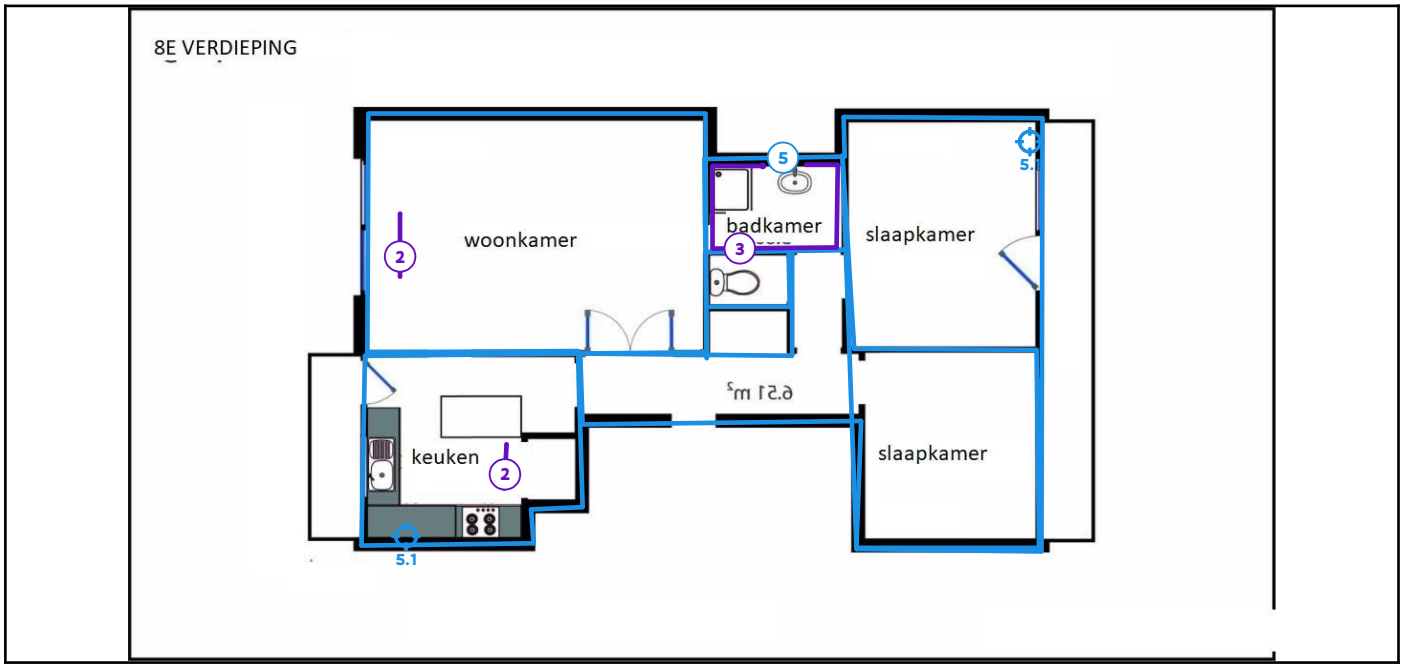
Plan 1.1: Appartement

Beschrijving	Type	Actie
2. Elektrische verwarmingselementen	Advies	-
3. Tegellijm	Advies	-
5. Pleisterwerk muren	Geen asbest	-
5.1 Code: ST 1	Mengmonster	-

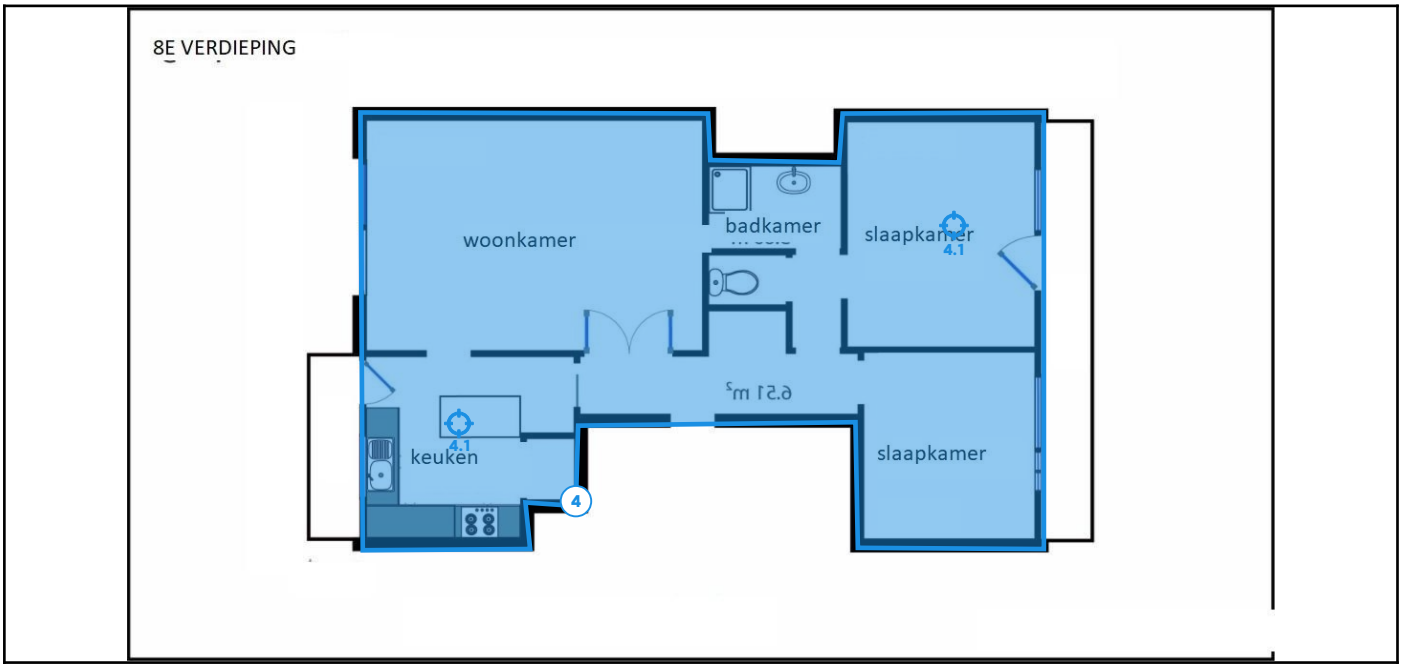
Plan 1.2: Appartement

Beschrijving	Type	Actie
4. Pleisterwerk plafond	Geen asbest	-
4.1 Code: ST 2	Mengmonster	-

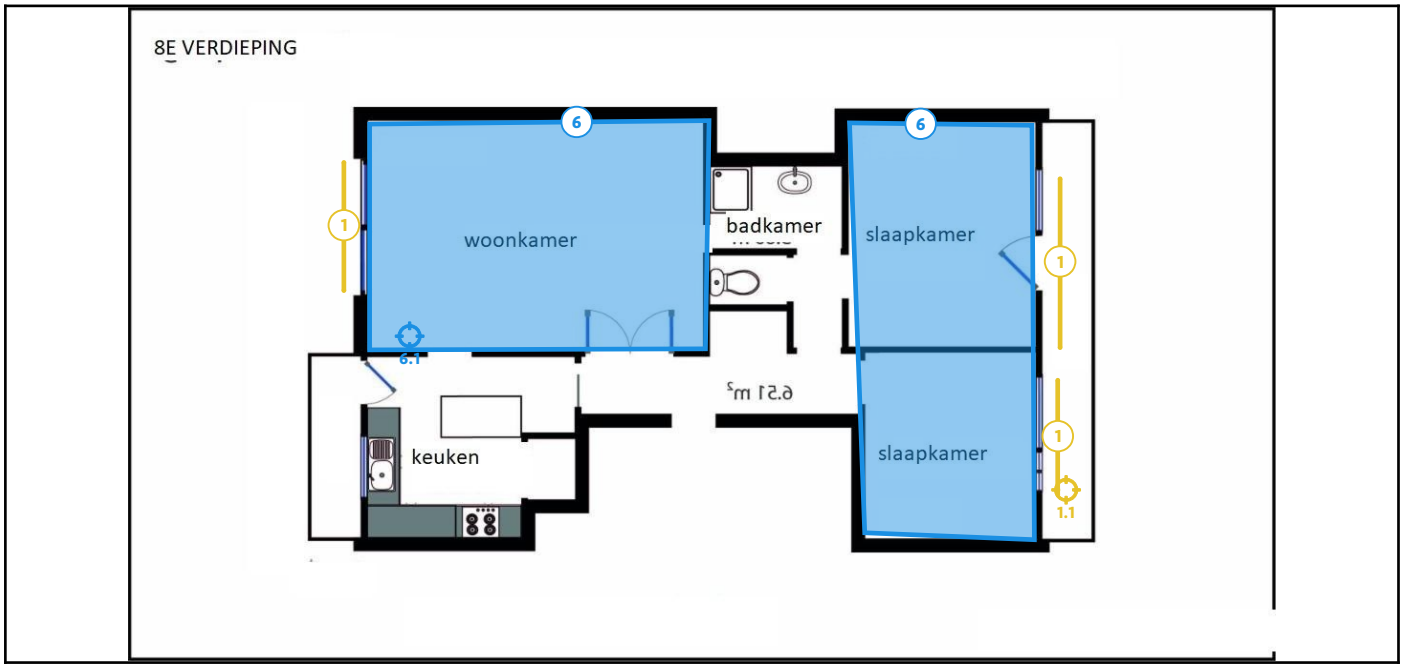
Plan 1.3: Appartement

Beschrijving	Type	Actie
1. Mastiek ramen	Asbestmateriaal	Zorgvuldig beheren
1.1 Code: ST 4	Puntmonster	-
6. Lijm (asbestverdacht)	Geen asbest	-
6.1 Code: ST 3	Puntmonster	-

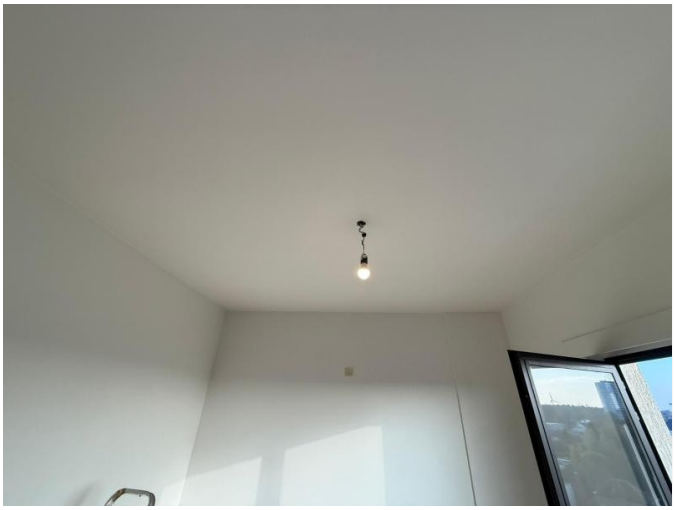
Fiche 4: Pleisterwerk plafond

Geen asbest

#	Type	Referentie	Resultaat
4.1	Mengmonster	ST 2	Geen asbest

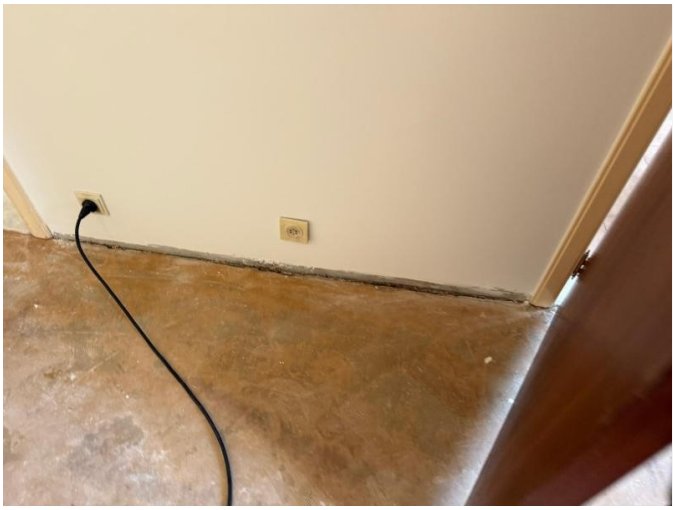
Fiche 6: Lijm (asbestverdacht)

Geen asbest

#	Type	Referentie	Resultaat
6.1	Puntmonster	ST 3	Geen asbest
