Verslag huishoudelijke elektrische installatie op laagspanning en zeer lage spanning

Referentie: **004-20261120-05**	Datum controle: **20/11/2026**
Keurder: **004**

Eigenaar:		EAN-code:	**541448820055201344**
Adres installatie:	**Reeboklaan 51, 3080 - Tervuren**	Nummer teller(s):	**1sag3100577125**
		Distributienetbeheerder installatie:	**Fluvius**

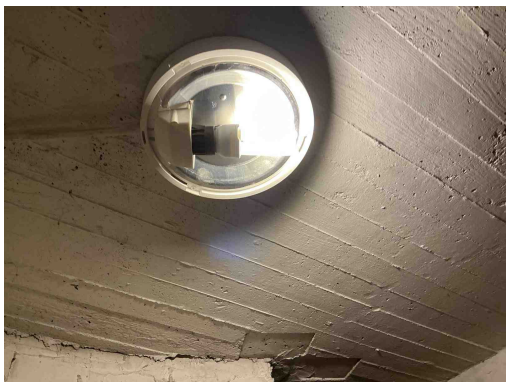
T23 - Het elektrisch materiaal is beschadigd. (Boek 1: 1.4.1.3).
Opmerking: Oa kelder

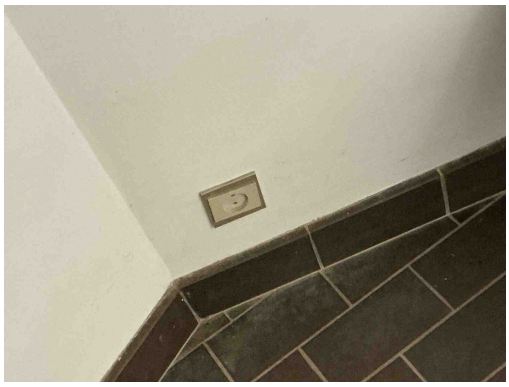
T12 - De contactdozen bezitten geen aangesloten aardingscontact (Boek 1: 4.2.2.3/5.3.5.2).
Opmerking: Oa living 1, eetzaal

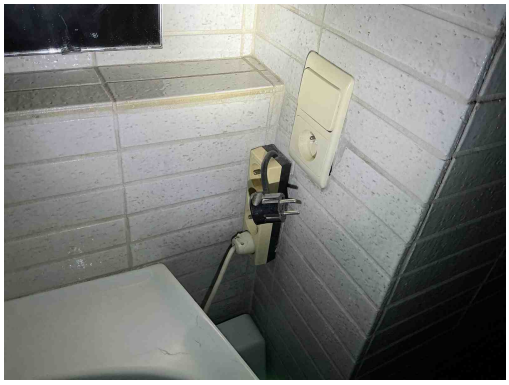
T12 - De contactdozen bezitten geen aangesloten aardingscontact (Boek 1: 4.2.2.3/5.3.5.2).
Opmerking: Oa living 1, eetzaal

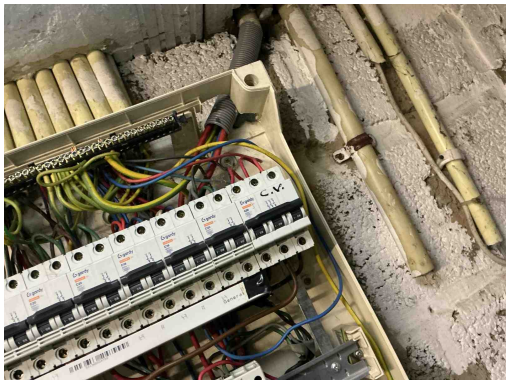
A01 - Een aardverbinding overeenkomstig de voorschriften ontbreekt (Boek 1: 5.4.2.1).
Opmerking: Oa aardgeleider met de aardingsonderbreker niet verbonden

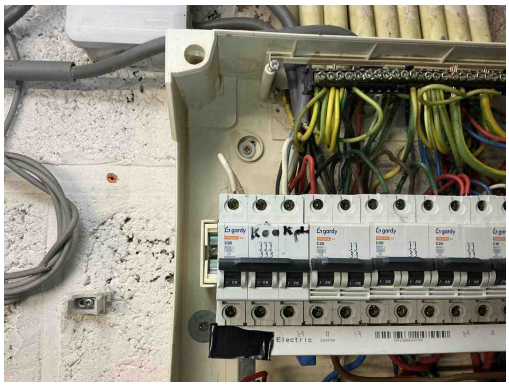
T21a - Het elektrisch materieel is niet geplaatst volgens de voorschriften van de fabrikant/ regels van goed vakmanschap. (Boek 1: 1.4.1.3) Oa ophangvijzen elektrisch verdeelbord niet afgedekt. Zie klasse II toestel.
Opmerking: Oa bord 1

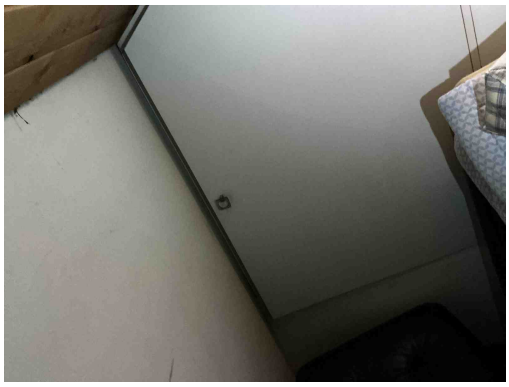
T21a - Het elektrisch materieel is niet geplaatst volgens de voorschriften van de fabrikant/ regels van goed vakmanschap. (Boek 1: 1.4.1.3) Oa ophangvijzen elektrisch verdeelbord niet afgedekt. Zie klasse II toestel.
Opmerking: Oa bord 1

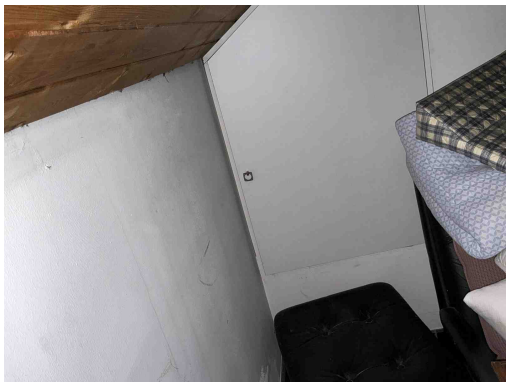
B02 - Het elektrisch verdeelbord is onvoldoende bereikbaar (Boek 1: 5.3.5.1).
Opmerking: Oa bord 2

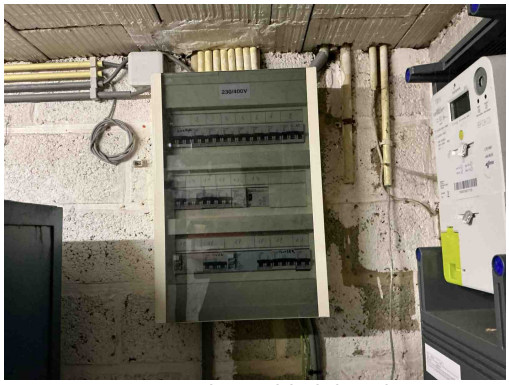
B02 - Het elektrisch verdeelbord is onvoldoende bereikbaar (Boek 1: 5.3.5.1).
Opmerking: Oa bord 2
