Asbestinventarisattest

Rozenstraat 15, 2800 Mechelen

Attestnummer : **20230620-000046.000**
Uitgegeven op : **20.06.2023**
Geldig tot : **20.06.2033**

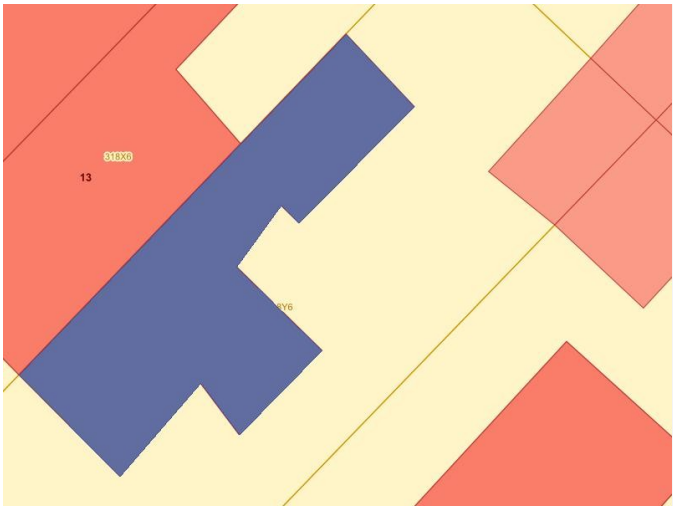
Zone 1: Hoofdgebouw

Tijdens de inspectie vastgesteld:

4 Asbestmaterialen

0 Beperkingen

0 Uitsluitingen

1 Roerende goederen

3 Adviezen

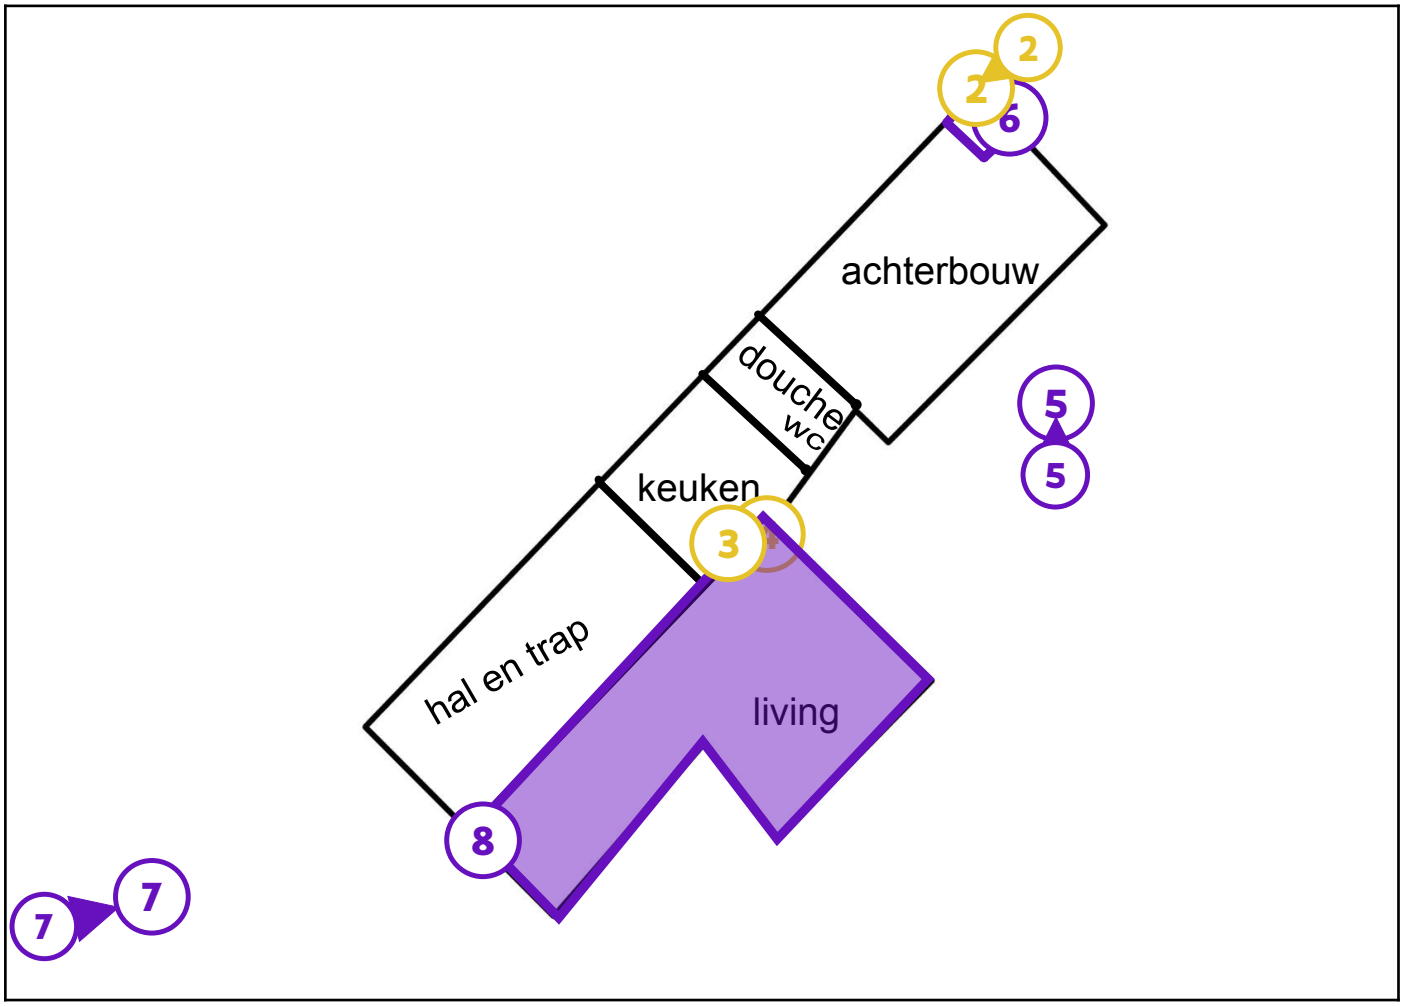
Plan 1.1: gelijkvloers

Beschrijving	Type	Actie
2. schouwpijp achterbouw	Asbestmateriaal	Zorgvuldig beheren
3. meterkast bakeliet	Asbestmateriaal	Zorgvuldig beheren
4. asbest schouwmantel	Asbestmateriaal	Zorgvuldig beheren
5. bloembak	Roerend goed	-
6. boiler	Advies	-
7. verloren bekisting	Advies	-
8. linoleum woonkamer	Advies	-

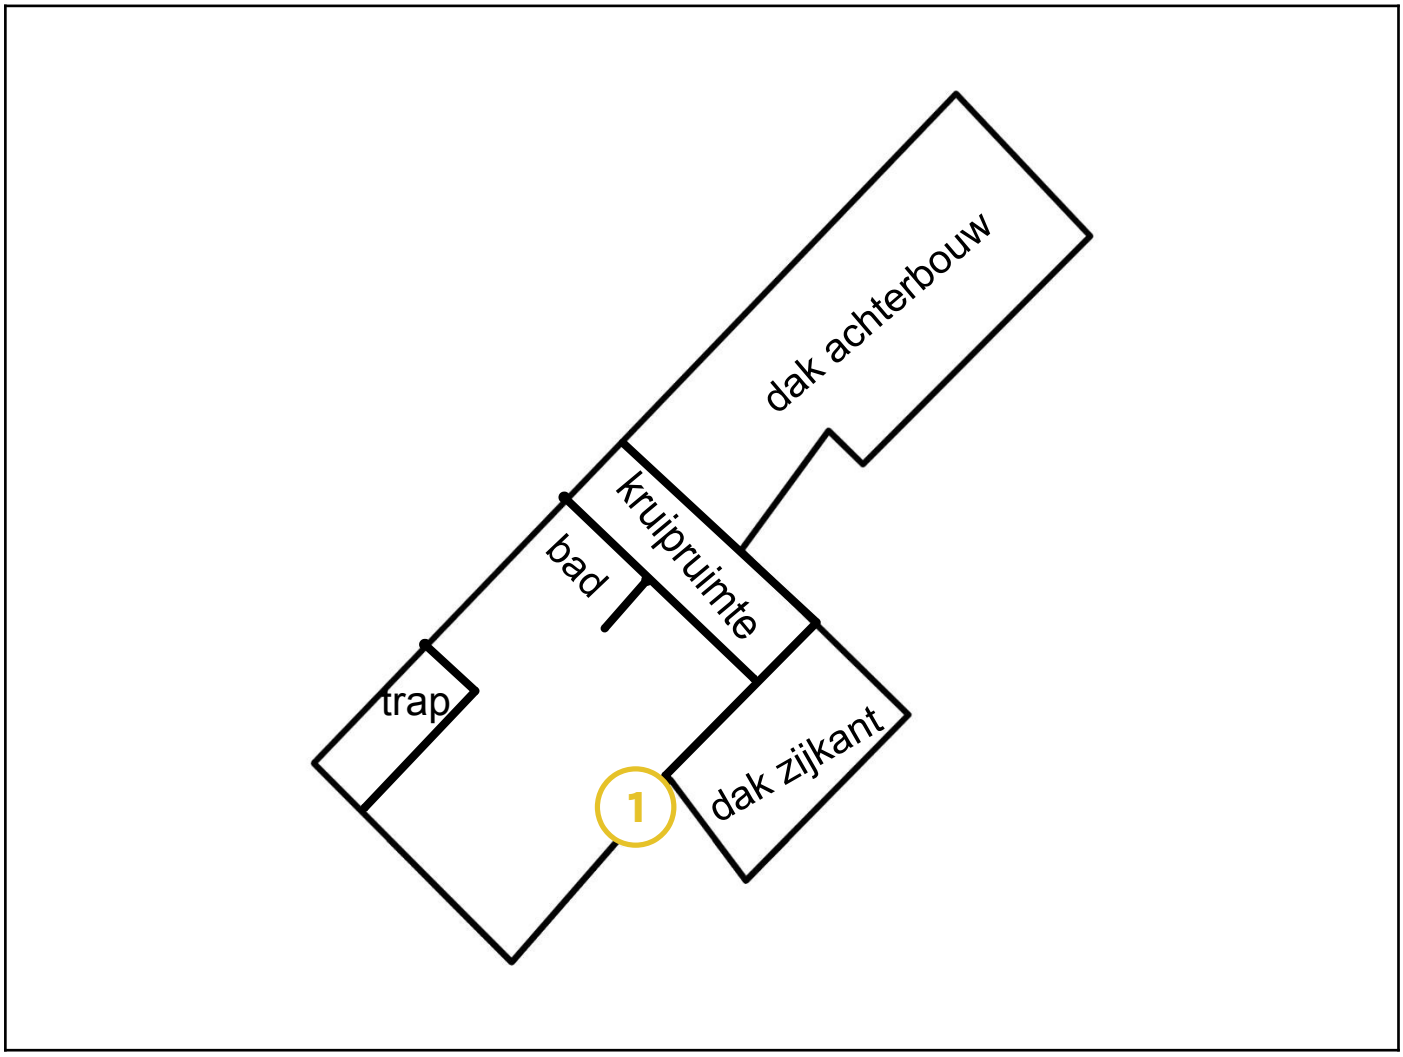
Plan 1.3: 2e verdiep

Beschrijving	Type	Actie
1. schouwklepje	Asbestmateriaal	Zorgvuldig beheren

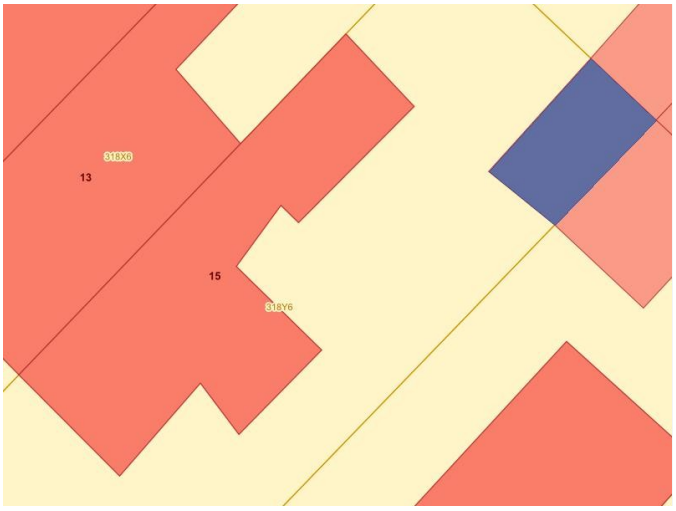
Zone 2: Bijgebouw

Tijdens de inspectie vastgesteld:

0 Asbestmaterialen

1 Geen asbest

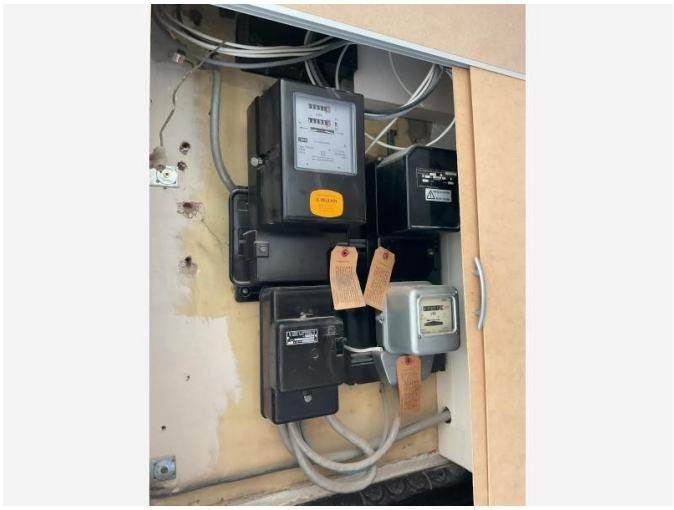
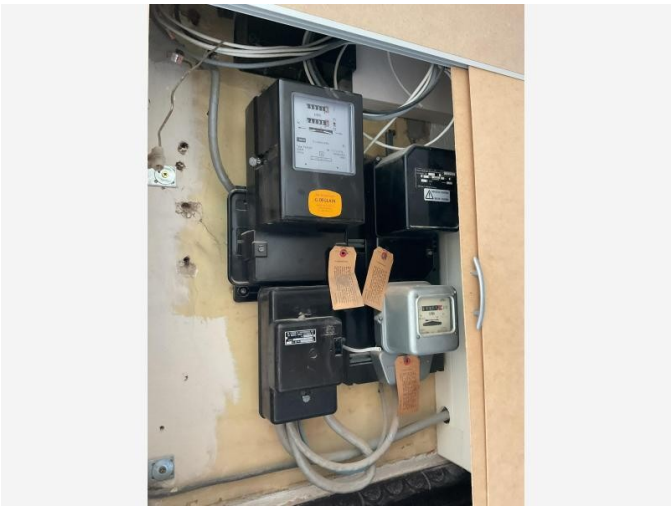
Fiche 3: meterkast bakeliet

als ze ooit nieuwe meterkast en teller steken pakken ze hoogstwaarschijnlijk deze oude meters mee.

Eindbeoordeling materiaalrisico	Zeer laag materiaalrisico en/of zeer lage kans op vezelvrijgave

Gebondenheid	Categorie 1: hechtgebonden in oorsprong
Asbestsoort (vezeltype)	Crocidoliet aanwezig
Asbestconcentratie	Laag (< 50%)
Afschermingsgraad van het gehele materiaal	Stootvaste afscherming of omkasting
Toestand van het materiaal	Onbeschadigd, niet verweerd

Beschrijving	meterkast bakeliet
Omgeving	Binnen
Primaire drager	Binnenwand
Asbestmateriaal	Plaat, paneel, tablet - Type Bakeliet
Bindmiddel van asbestmateriaal	Kunststof of -hars
Gebondenheid op basis van bindmiddel	Hecht
Hoeveelheid (oppervlakte - dikte - aantal)	• 0,30 m^2 - 1,00 cm - 1 stuk
Totaal volume	0,003 m^3
Eenvoudig bereikbaar	Ja

- Zorg voor een veilig beheer. Vermijd het beschadigen van het asbestmateriaal. Controleer de toestand jaarlijks op wijzigingen.

- Eenvoudige handelingen: mag via doe-het-zelf of door werknemer(s) met opleidingsattest eenvoudige handelingen
  hechtgebonden materiaal in goede staat. kan perfect verwijderd worden zonder te beschadigen.
