Asbestinventarisatetest

Leuvensestraat 71, 3290 Diest

Attestnummer : 20260319-000162.001

Uitgegeven op : 19.03.2026

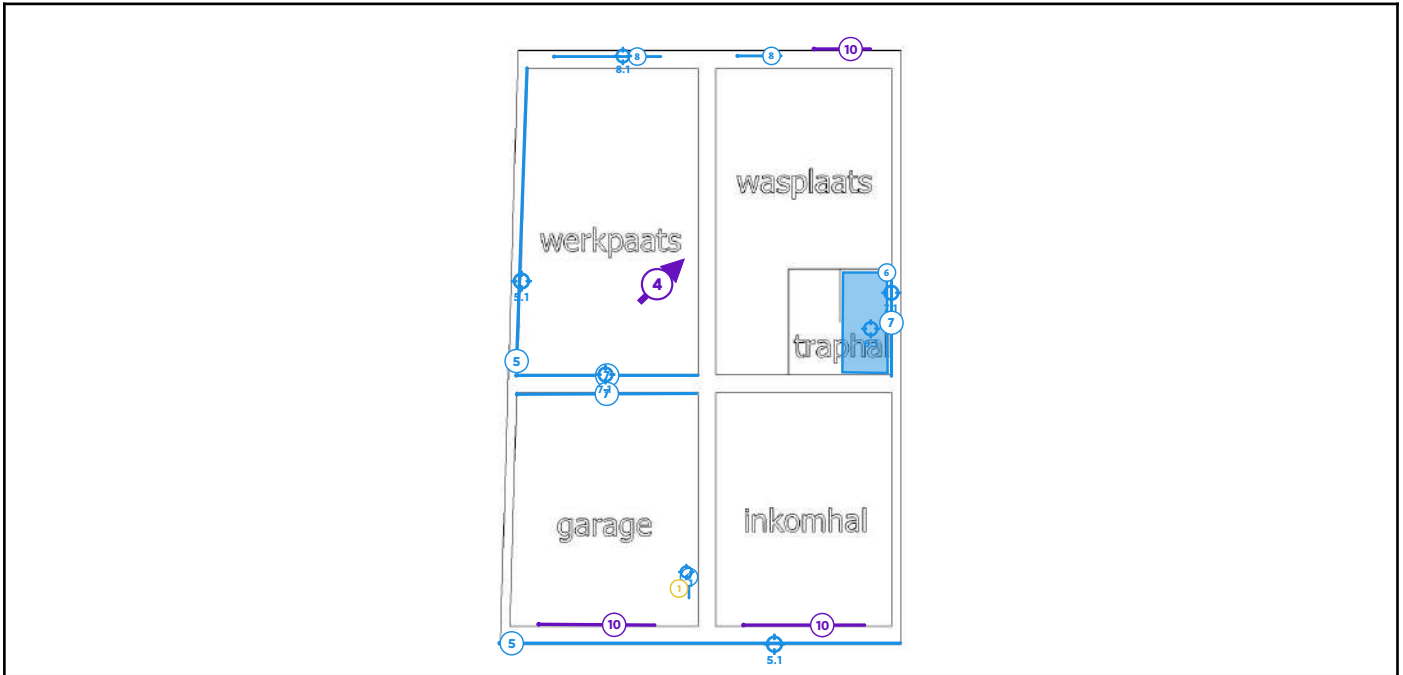
Plan 1.2: Gelijkvloers

Beschrijving	Type	Actie
1. bakeliet tellerkast	Asbestmateriaal	Zorgvuldig beheren
4. druppeldemper - niet-aanwezig	Advies	-
5. M2 cementering muren	Geen asbest	-
5.1 Code: M2	Mengmonster	-
6. P2 tegel	Geen asbest	-
6.1 Code: P2	Puntmonster	-
7. M1 pleisterwerk muren	Geen asbest	-
7.1 Code: M1	Mengmonster	-
8. P1 mastiek glas-profiel	Geen asbest	-
8.1 Code: P1	Puntmonster	-
9. P3 elektrische isolatieplaat	Geen asbest	-

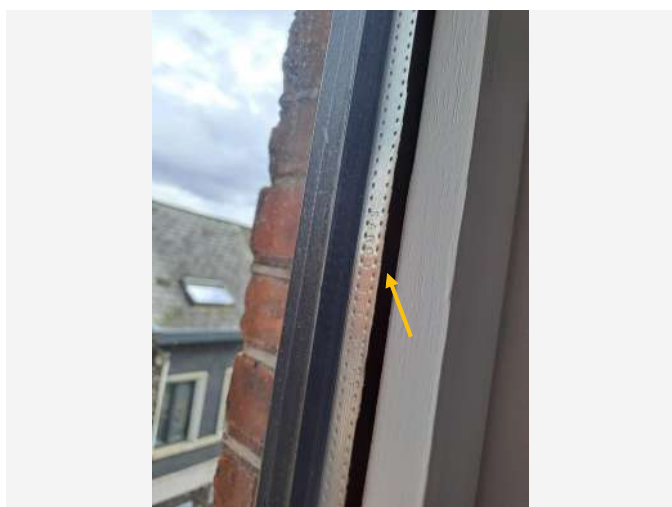
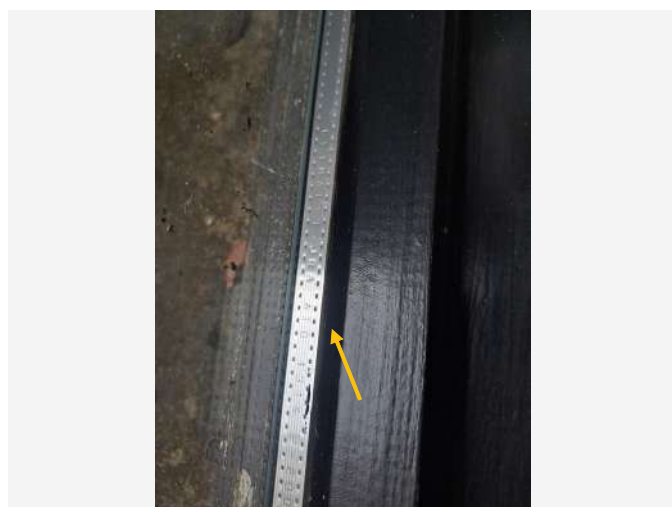
Beschrijving	Notitie	Terug te vinden op plannen
Fiche 10: kit niet-asbestverdacht	De kit is flexibel en niet-asbestverdacht.	Plan 1.2: Gelijkvloers Plan 1.3: Eerste verdieping Plan 1.4: tweede verdieping Plan 1.5: Zolder
Fiche 11: dakbedekking niet-asbestverdacht	De dakbedekking is niet-asbestverdacht. De bedekking bestaat uit gebakken kleipannen.	Plan 1.7: Dak
Fiche 12: onderdak niet asbestverdacht	Tijdens de inspectie van dit gebouw hebben we vastgesteld dat het onderdak niet-asbestverdacht is.	Plan 1.5: Zolder
Fiche 13: pelletkachel 2020/ niet-asbestverdacht	De pelletkachel heeft een bouwjaar van na 2001. Deze is niet-asbestverdacht.	Plan 1.3: Eerste verdieping
Fiche 14: stookketel condensatieketel gas 2023 / niet-asbestverdacht	De ketel heeft een bouwjaar van na 2001. Deze is niet-asbestverdacht.	Plan 1.5: Zolder
Fiche 15: rookgaskanaal - niet asbestverdacht	het rookgaskanaal is vervaardigd uit aluminium en is niet-asbestverdacht.	-

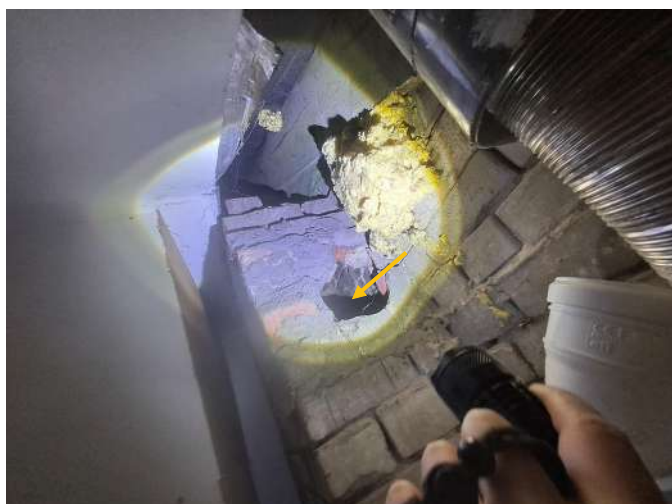
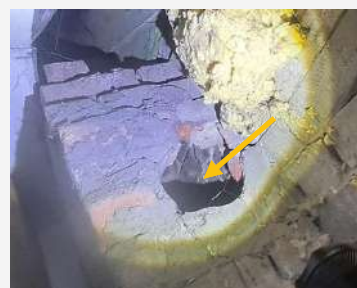
Beschrijving	Notitie	Terug te vinden op plannen
Fiche 16: asbestverdacht leidingisolatie - niet aanwezig	Er is geen asbestverdacht leidingisolatie aanwezig.	-
Fiche 17: rookgaskanaal - niet aanwezig	In de gemetste schouw is er geen rookgaskanaal aangetoffen.	Plan 1.5: Zolder
Fiche 18: liftinfrastructuur	Er is geen lift aanwezig.	-
