Asbestinventarisatetest

Staatsbaan 108, 3545 Halen

Attestnummer : 20230206-000266.000

Uitgegeven op : 06.02.2023

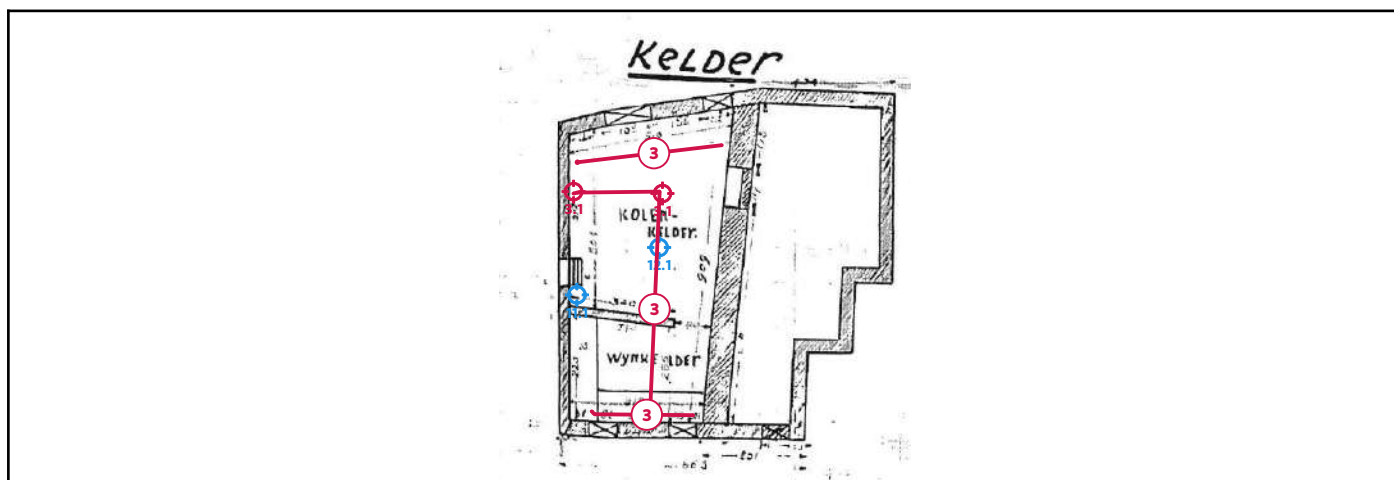
Plan 1.1: Kelder

Beschrijving	Type	Actie
3. M3 isolatie verwarmingsleidingen	Asbestmateriaal	Dringend verwijderen
3.1 Code: 1.10591	Mengmonster	-
11. M2 pleisterwerk muren	Geen asbest	-
11.1 Code: 1.10590	Puntmonster	-
12. M1 pleisterwerk plafond	Geen asbest	-
12.1 Code: 1.10589	Puntmonster	-

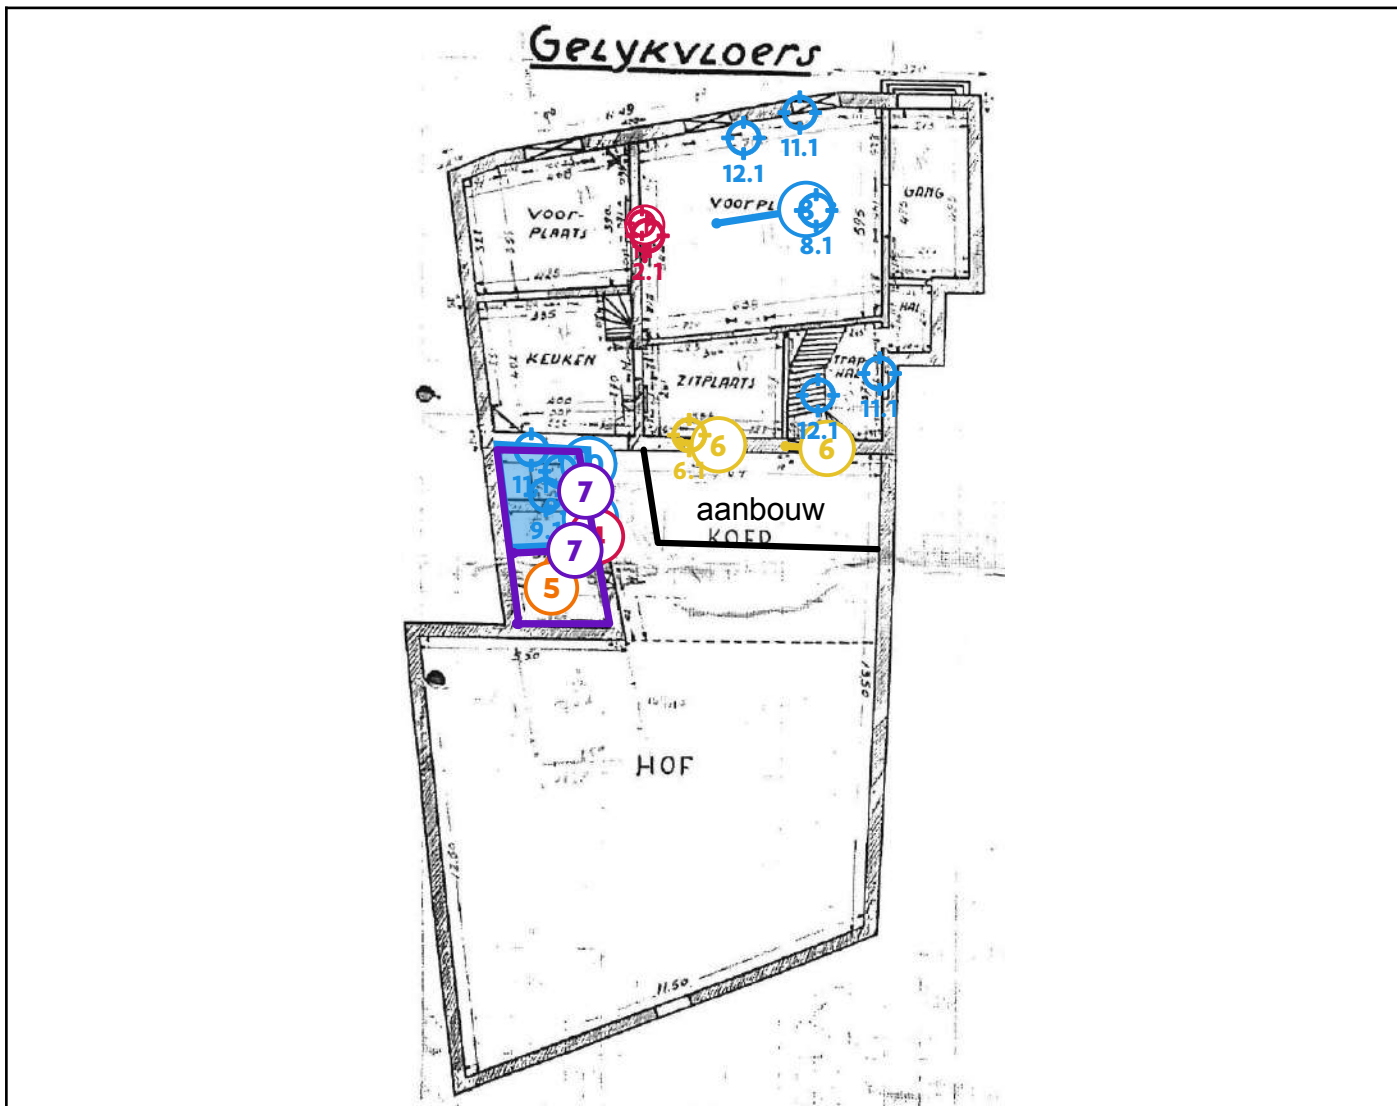
Plan 1.2: Gelijkvloers

Beschrijving	Type	Actie
1. P2 koord haard deur	Asbestmateriaal	Dringend verwijderen
1.1 Code: 1.10583	Puntmonster	-
2. P3 koord haard glas	Asbestmateriaal	Dringend verwijderen
2.1 Code: 1.10584	Puntmonster	-
4. paneel deur	Asbestmateriaal	Dringend verwijderen
5. asbestcement schoorsteenkap	Asbestmateriaal	Verwijderen

6. P5 mastiek ramen staal - glas	Asbestmateriaal	Zorgvuldig beheren
6.1 Code: 1.10586	Puntmonster	-
7. tegellijm achter faïencetegels	Advies	-
8. vinyl met katonnen onderlaag	Geen asbest	-
8.1 Code: 1.10582	Puntmonster	-
9. P6 lijm faïencetegels	Geen asbest	-
9.1 Code: 1.10587	Mengmonster	-
10. P4 mastiek houten ramen - glas	Geen asbest	-
10.1 Code: 1.10585	Puntmonster	-
11. M2 pleisterwerk muren	Geen asbest	-
11.1 Code: 1.10590	Puntmonster	-
12. M1 pleisterwerk plafond	Geen asbest	-
12.1 Code: 1.10589	Puntmonster	-

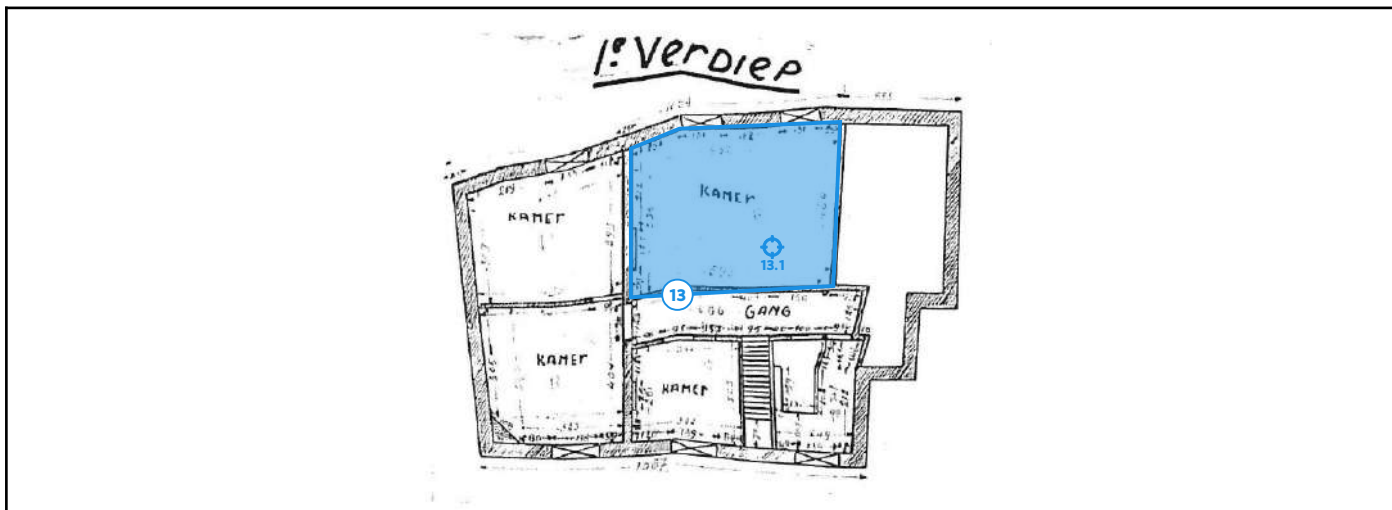
Plan 1.3: Verdieping

Beschrijving	Type	Actie
13. P7 vinyl	Geen asbest	-
13.1 Code: 1.10588	Puntmonster	-
