Asbestinventarisatetest

Groenstraat 38, 3221 Holsbeek

Attestnummer : 20230605-000236.000

Uitgegeven op : 05.06.2023

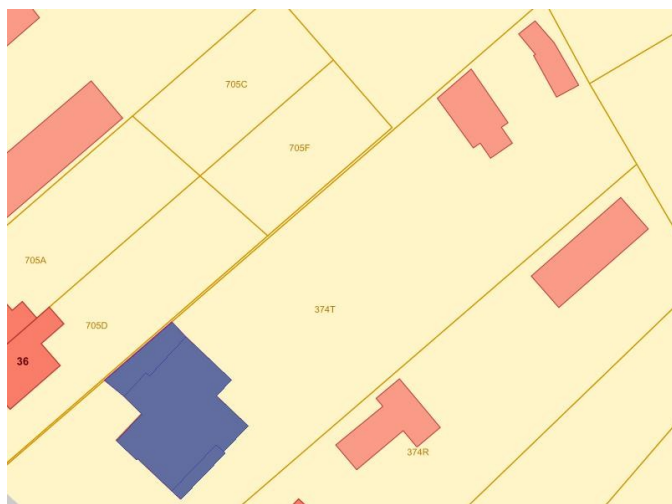
Zone 1: Woning

- 0 Asbestmaterialen
- 0 Beperkingen
- 1 Uitsluitingen**
- 0 Roerende goederen
- 0 Puin, steenslag, (water)bodem
- 2 Adviezen**
- 1 Geen asbest**

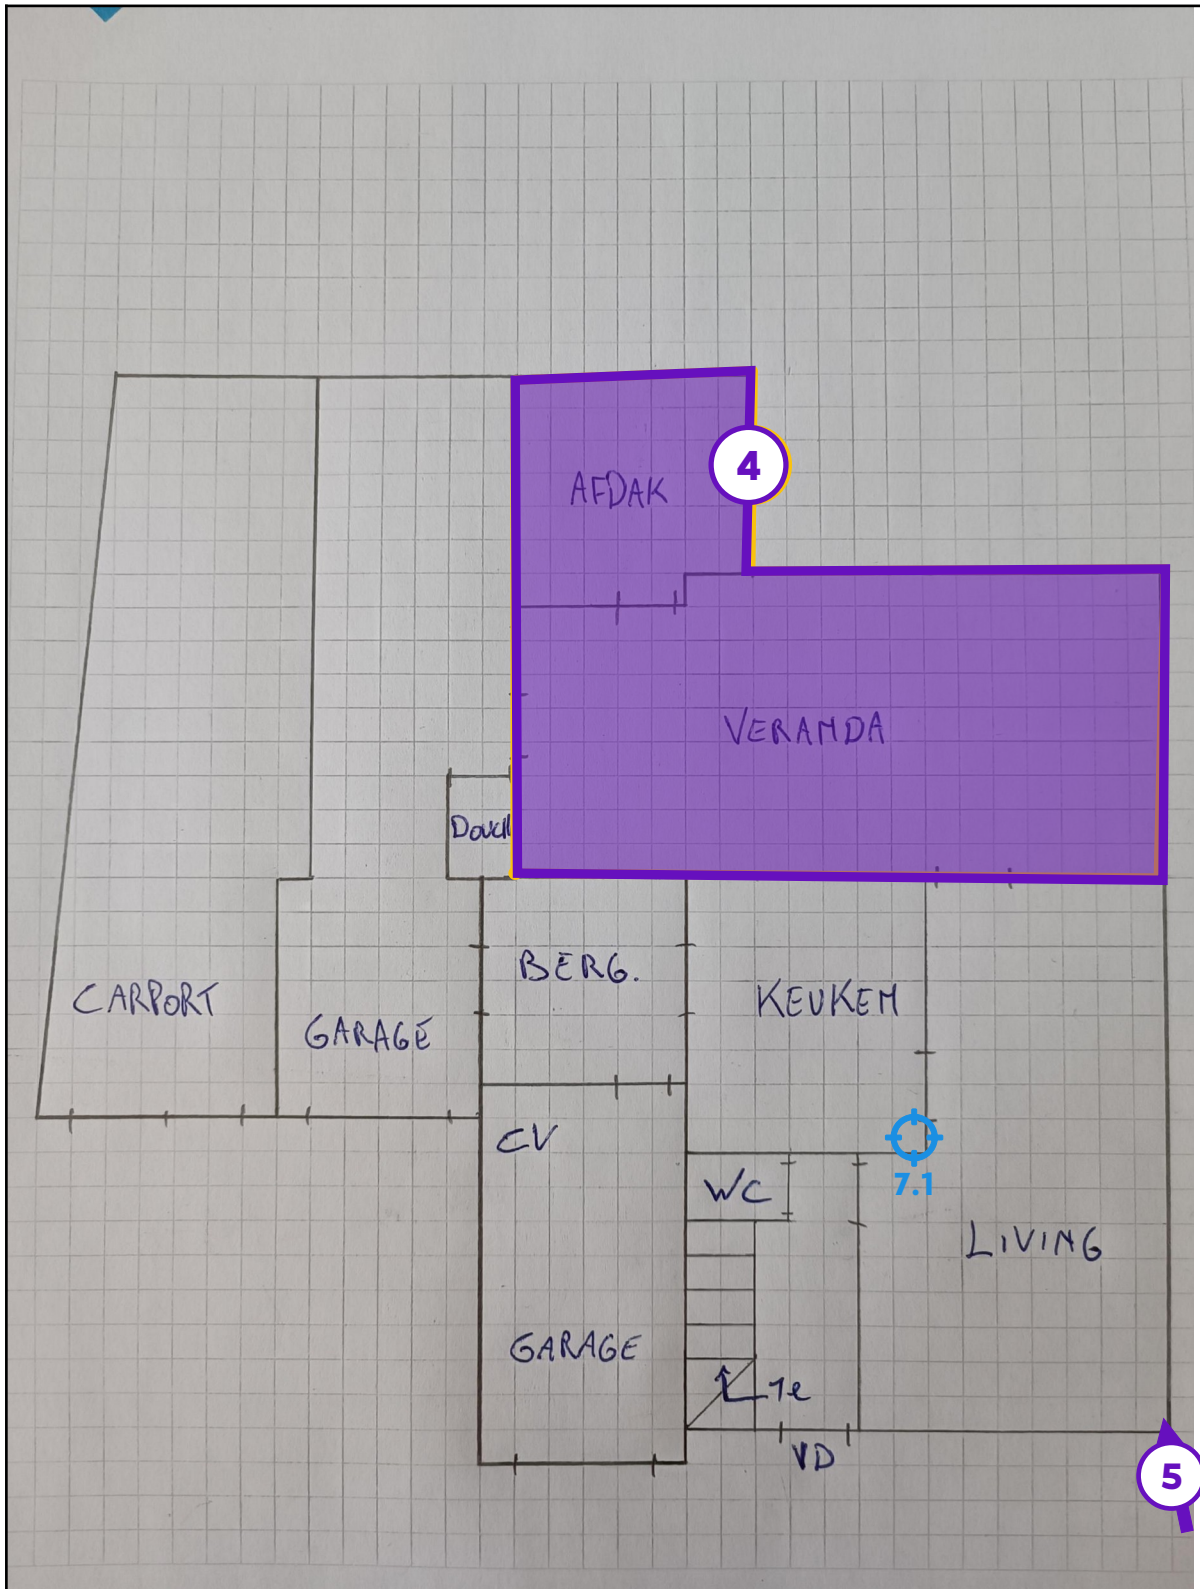
Plan 1.1: Gelijkvloers

3. Veranda met roofing plat dak	Uitsluiting	-
4. Roofing plat dak veranda	Advies	-
5. Geen staalname pleisterwerk plafond mogelijk.	Advies	-
7. Pleisterwerk muur	Geen asbest	-
7.1 Code: 1	Mengmonster	-

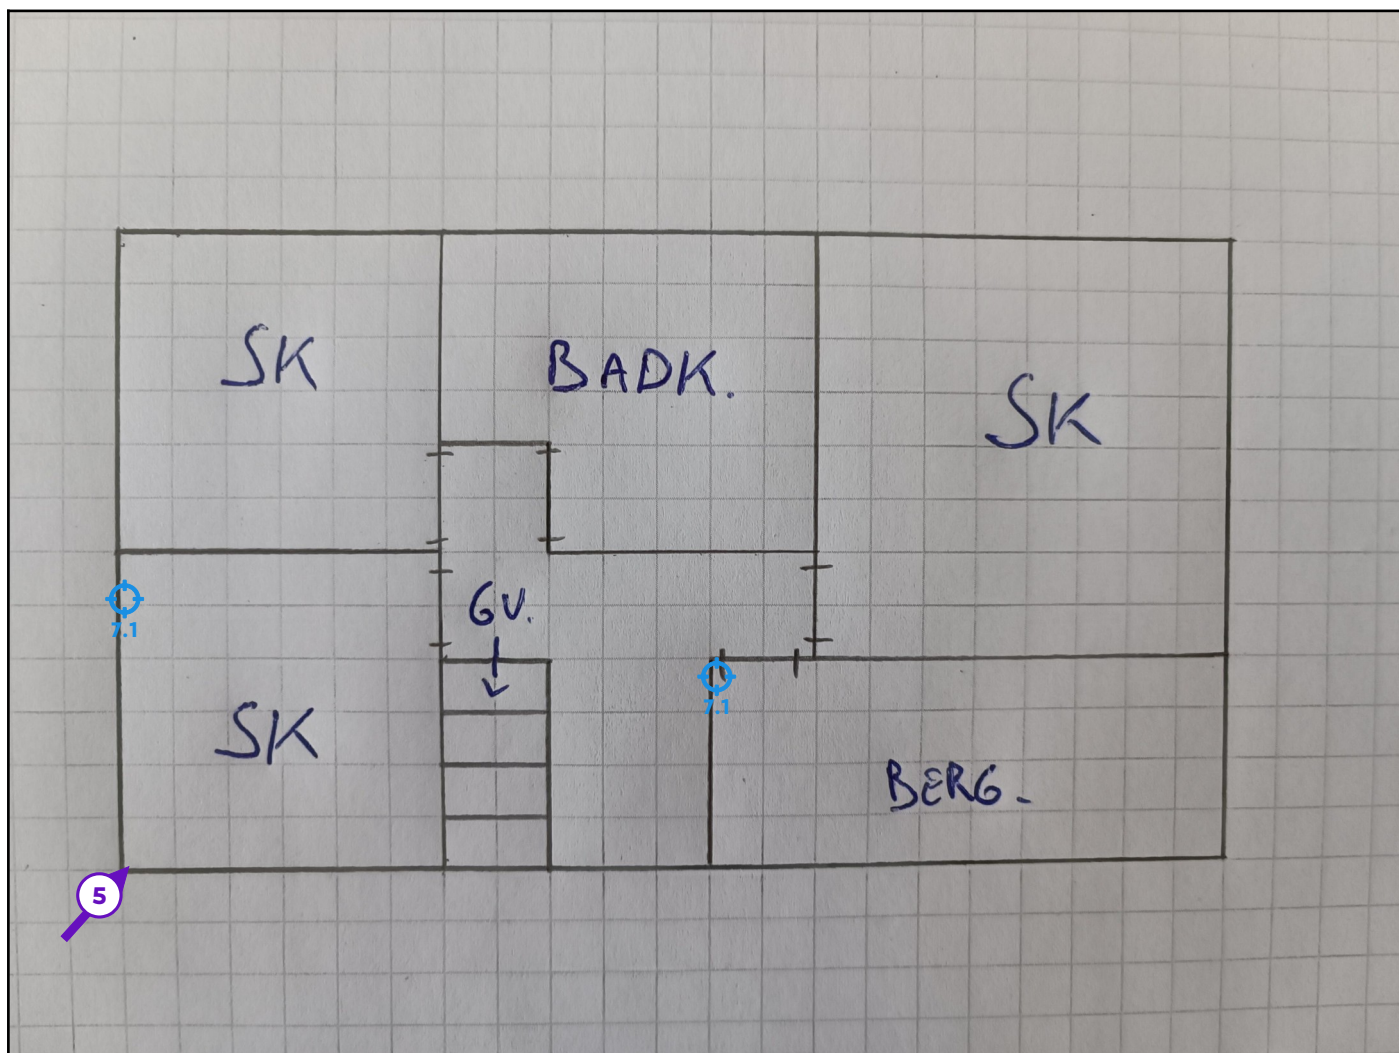
Plan 1.2: 1e verdiep

Beschrijving	Type	Actie
5. Geen staalname pleisterwerk plafond mogelijk.	Advies	-
7. Pleisterwerk muur	Geen asbest	-
7.1 Code: 1	Mengmonster	-

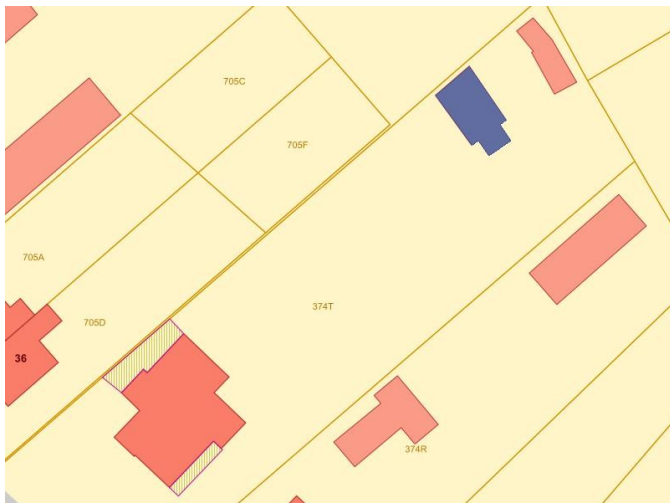
Zone 2: Bijgebouw 1

- 0 Asbestmaterialen
- 1 Beperkingen**
- 0 Uitsluitingen
- 0 Roerende goederen
- 0 Puin, steenslag, (water)bodem
- 0 Adviezen
- 0 Geen asbest

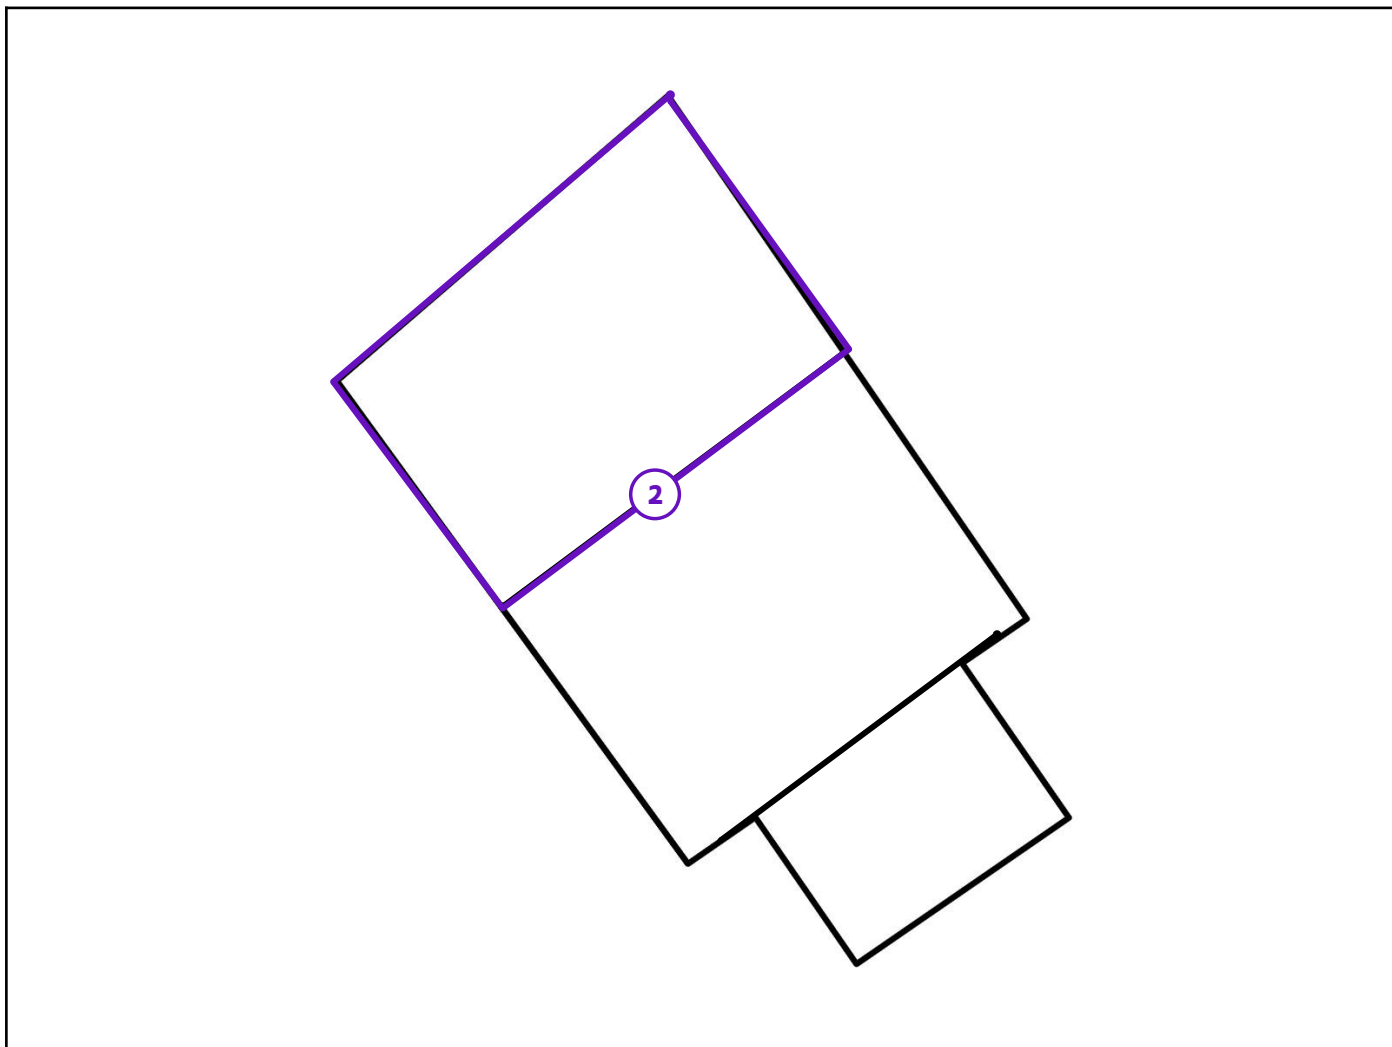
Plan 2.1: Bijgebouw 1 plan

Beschrijving	Type	Actie
2. Bijgebouw N°1 (links) en bijgebouw n°3	Beperking	-

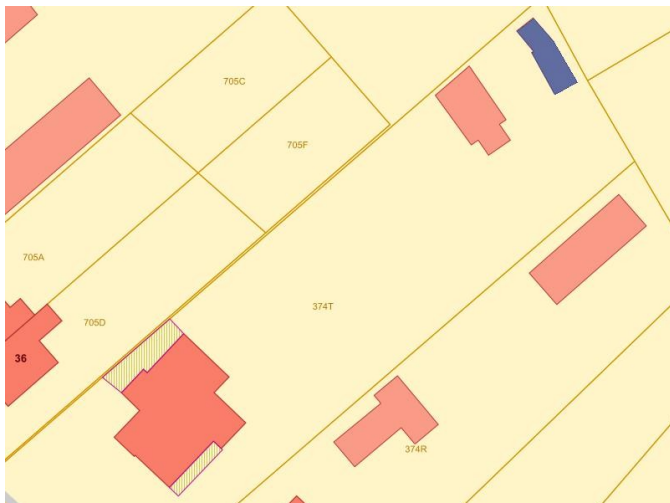
Zone 3: Bijgebouwen

- 1 Asbestmateriaal**
- 1 Beperking**
- 0 Uitsluiting
- 0 Roerend goed
- 0 Puin, steenslag, (water)bodem
- 0 Advies
- 1 Geen asbest**
