Asbestinventarisatetest

Dorpsstraat 11A, 3450 Geetbets

Attestnummer : 20230411-000195.000

Uitgegeven op : 11.04.2023

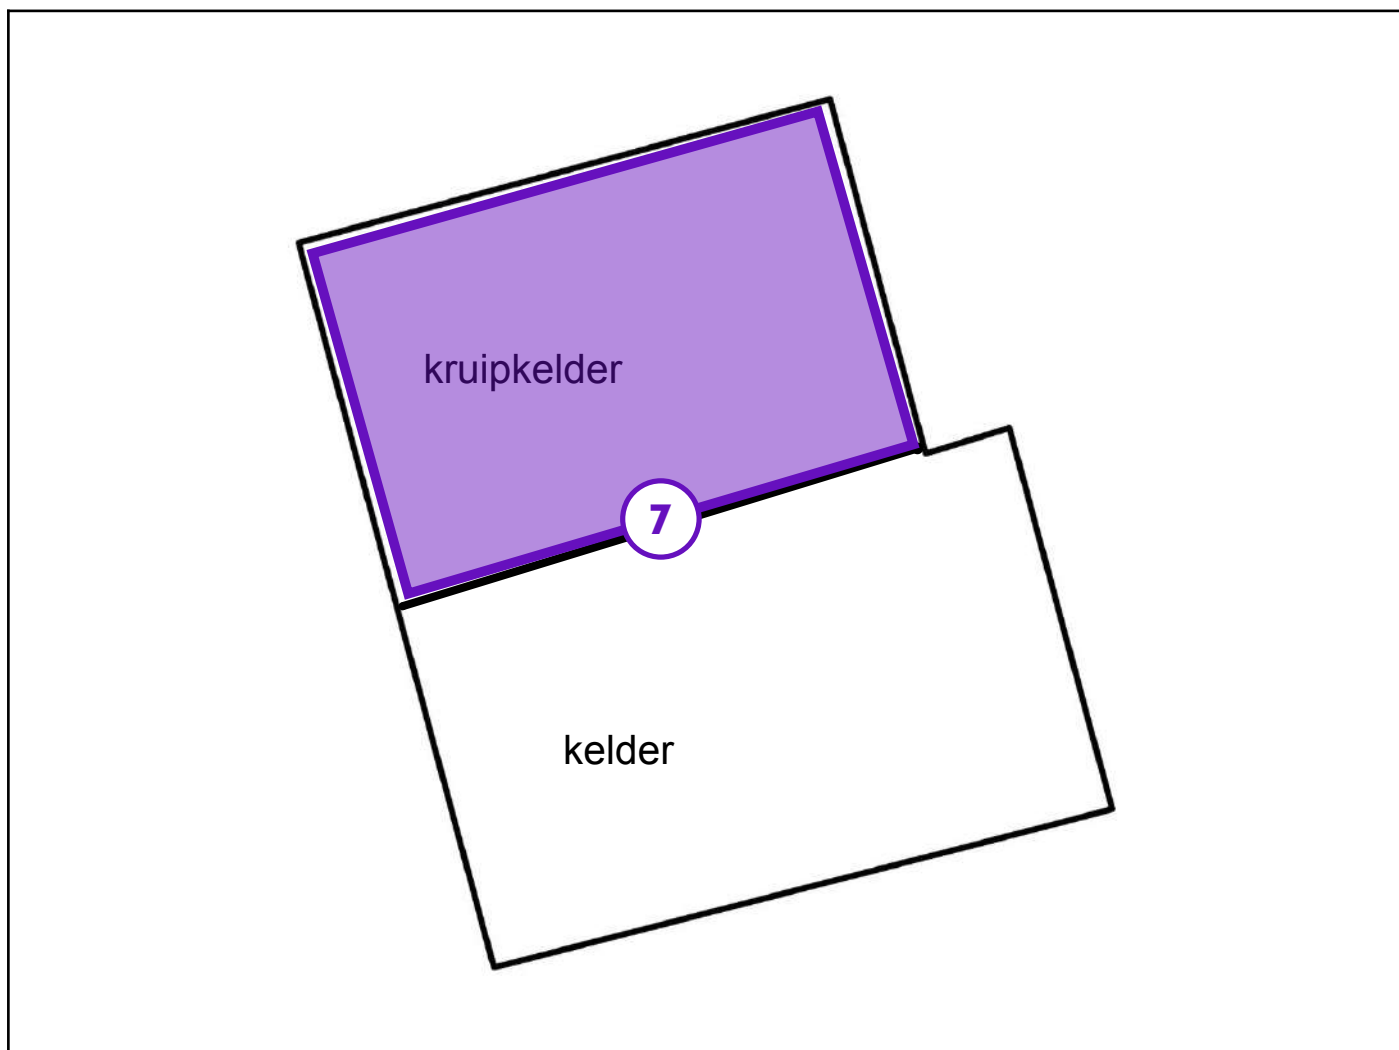
Plan 1.1: kelder

Beschrijving	Type	Actie
7. Kruipkelder	Beperking	-

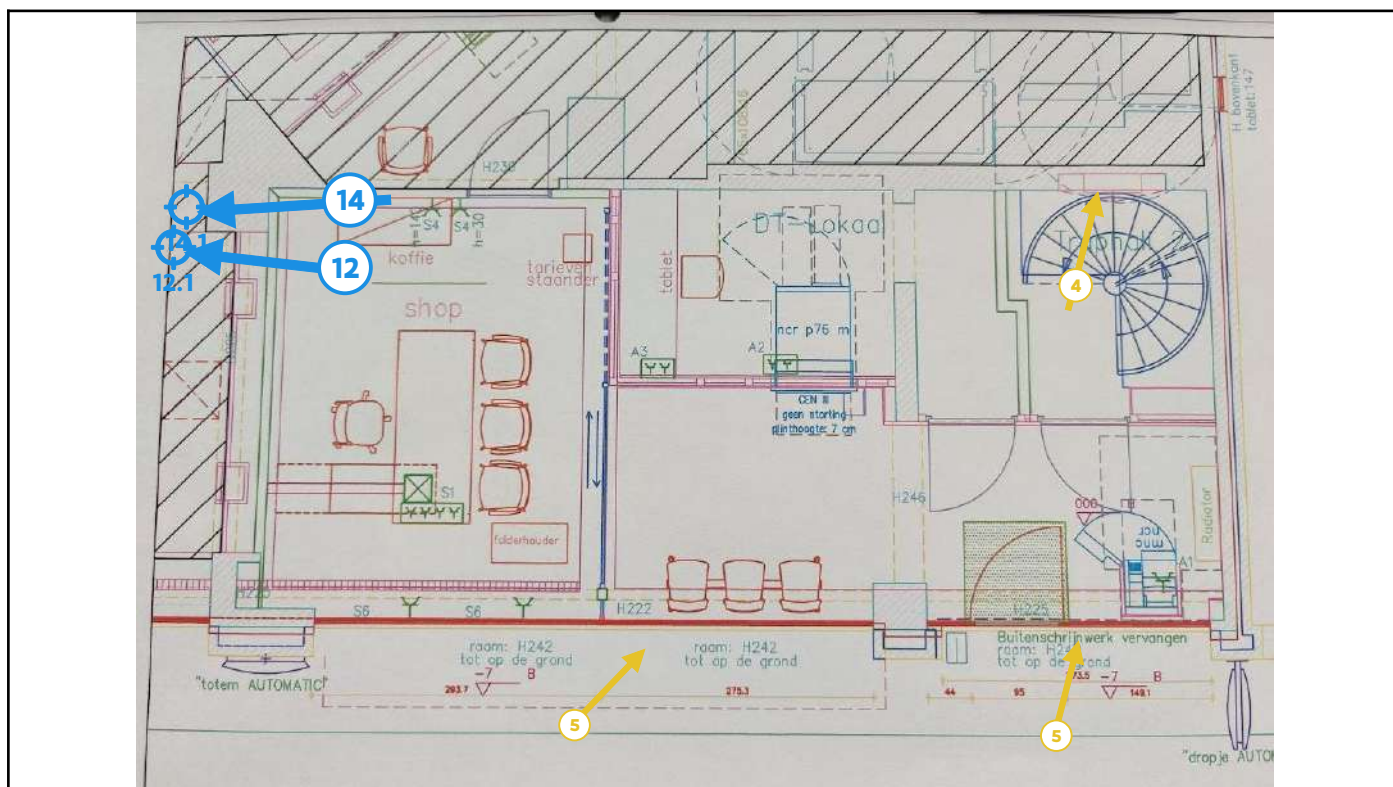
Plan 1.2: Gelijkvloers

Beschrijving	Type	Actie
4. Laagspanningsbord	Asbestmateriaal	Zorgvuldig beheren
5. Panelen in ramen	Asbestmateriaal	Zorgvuldig beheren
12. Pleisterwerk plafond	Geen asbest	-
12.1 Code: Staal2	Mengmonster	-
14. Pleisterwerk muren	Geen asbest	-
14.1 Code: Staal1	Mengmonster	-

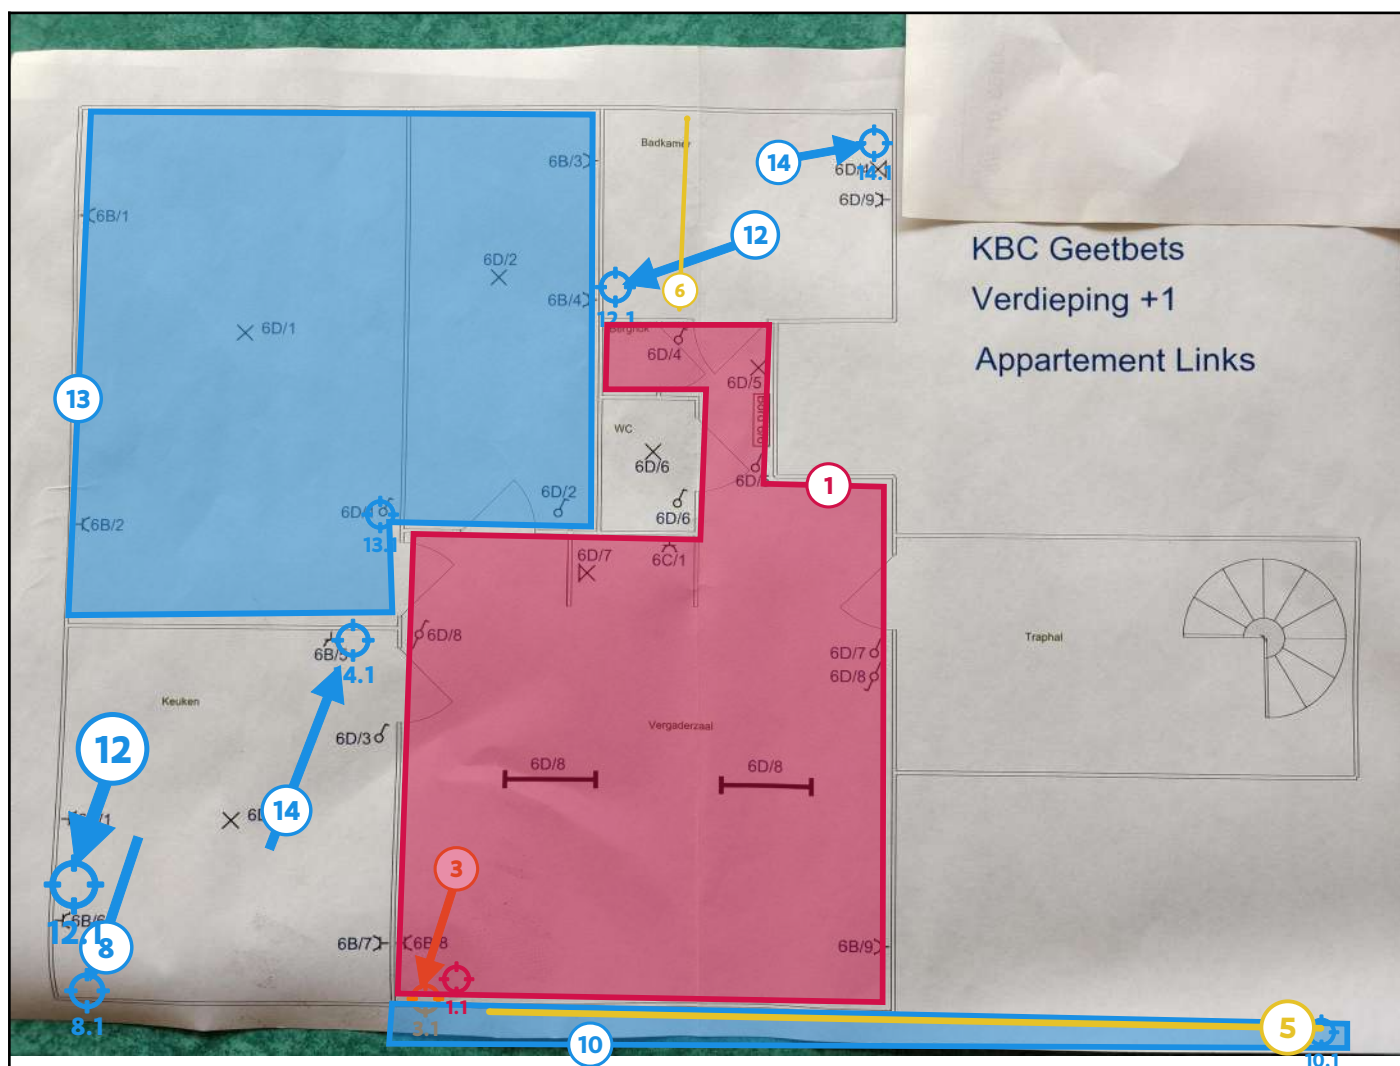
Plan 1.3: Verdieping 1 app links

Beschrijving	Type	Actie
1. Vloerzeil boven	Asbestmateriaal	Dringend verwijderen
1.1 Code: Staal4	Puntmonster	-
3. Kit tussen muur en ramen	Asbestmateriaal	Verwijderen
3.1 Code: Staal6	Puntmonster	-
5. Panelen in ramen	Asbestmateriaal	Zorgvuldig beheren
6. Zijkant bad	Asbestmateriaal	Zorgvuldig beheren

8. Mastiek ramen	Geen asbest	-
8.1 Code: Staal5	Puntmonster	-
10. Roofing onder terras tegels	Geen asbest	-
10.1 Code: Staal 7	Puntmonster	-
12. Pleisterwerk plafond	Geen asbest	-
12.1 Code: Staal2	Mengmonster	-
13. Vloerzeil groen	Geen asbest	-
13.1 Code: Staal 8	Puntmonster	-
14. Pleisterwerk muren	Geen asbest	-
14.1 Code: Staal1	Mengmonster	-

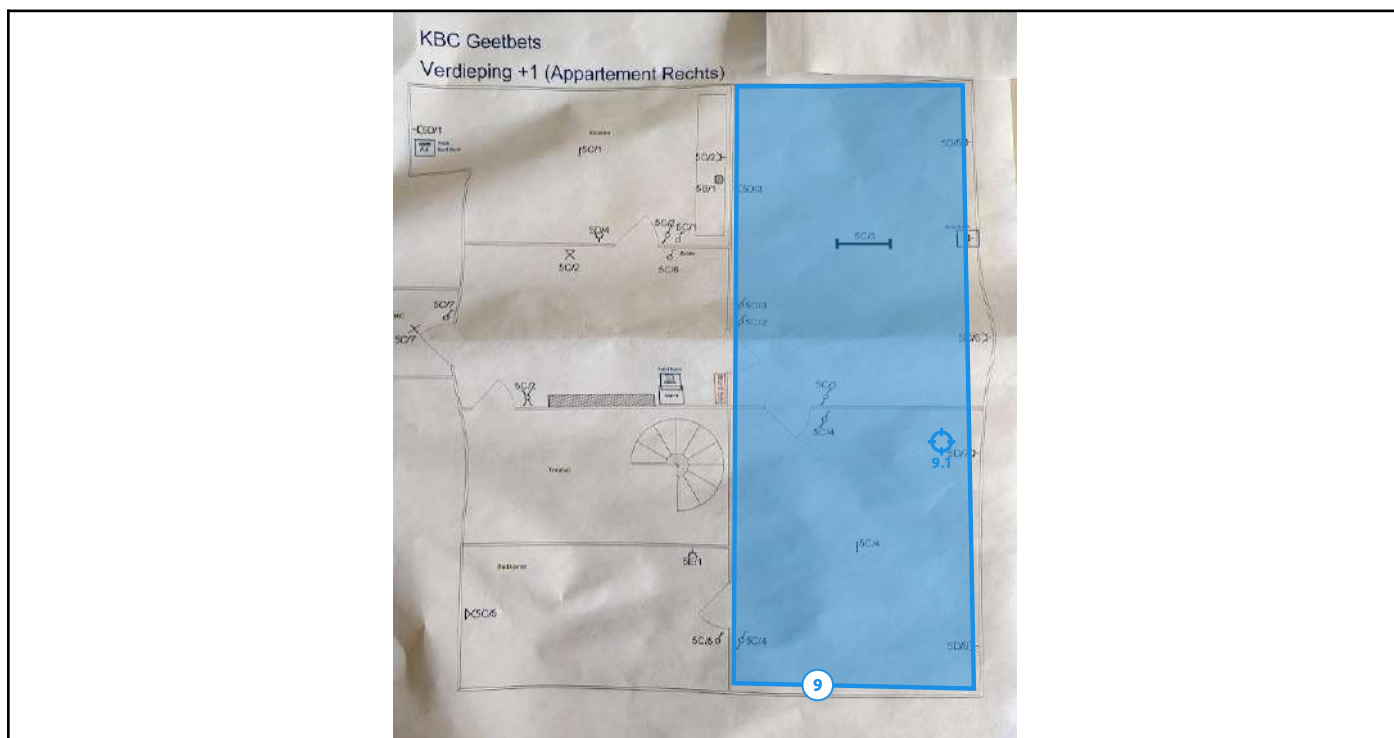
Plan 1.4: Verdieping 1 app rechts

Beschrijving	Type	Actie
9. Vloerzeil kamers boven rechts	Geen asbest	-
9.1 Code: Staal 9	Puntmonster	-

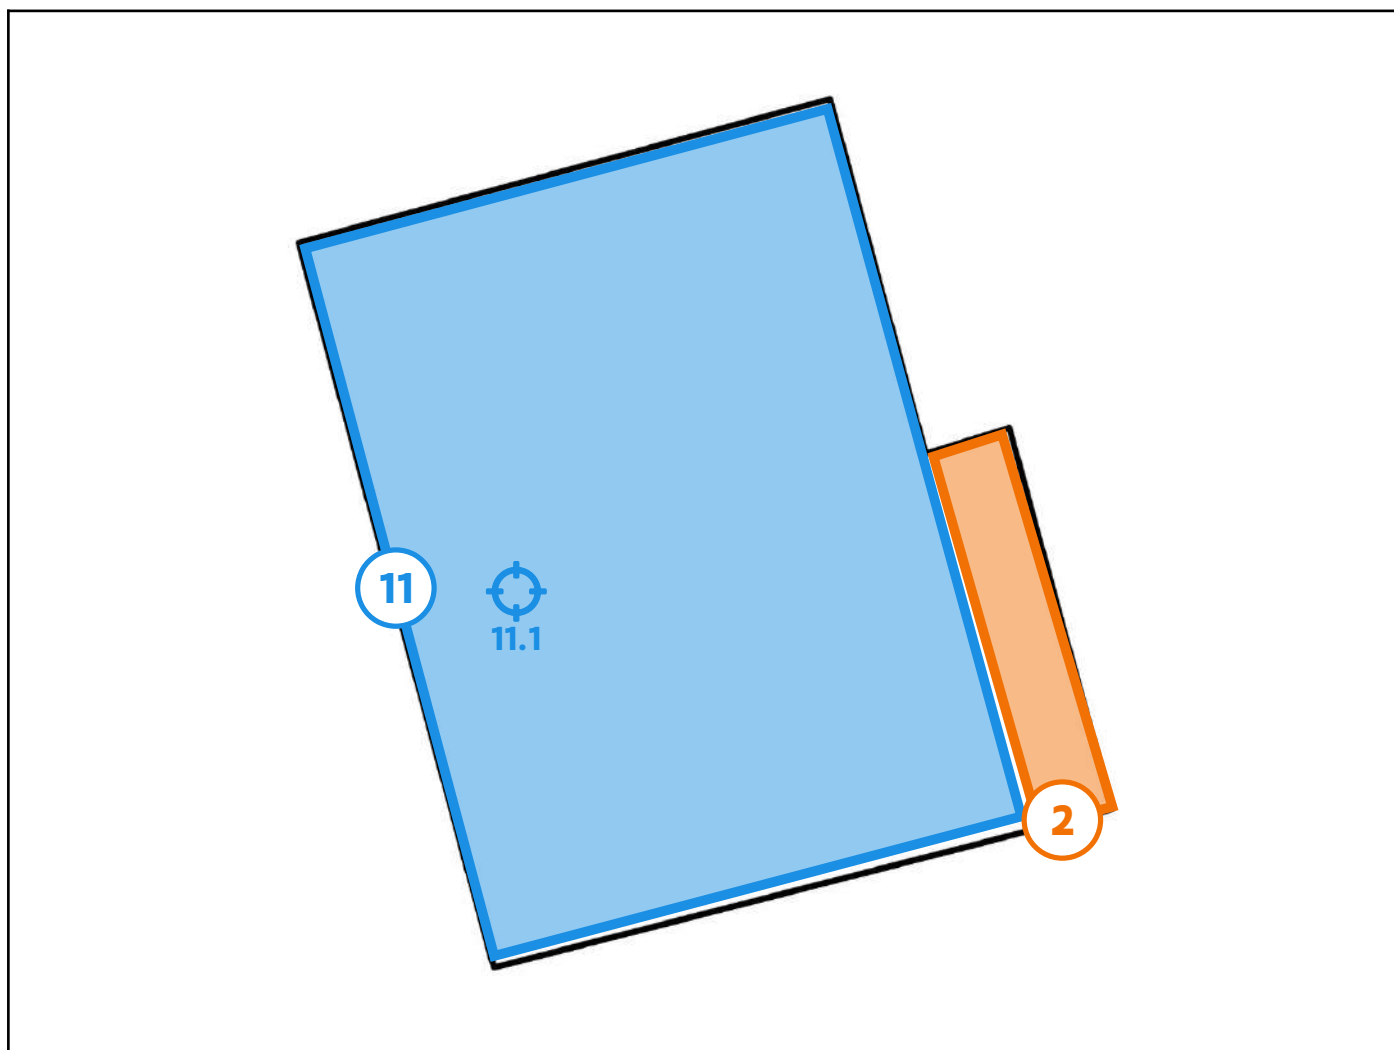
Plan 1.5: Zolder

Beschrijving	Type	Actie
2. Roofing	Asbestmateriaal	Verwijderen
11. Onderdak	Geen asbest	-
11.1 Code: Staal 3	Puntmonster	-

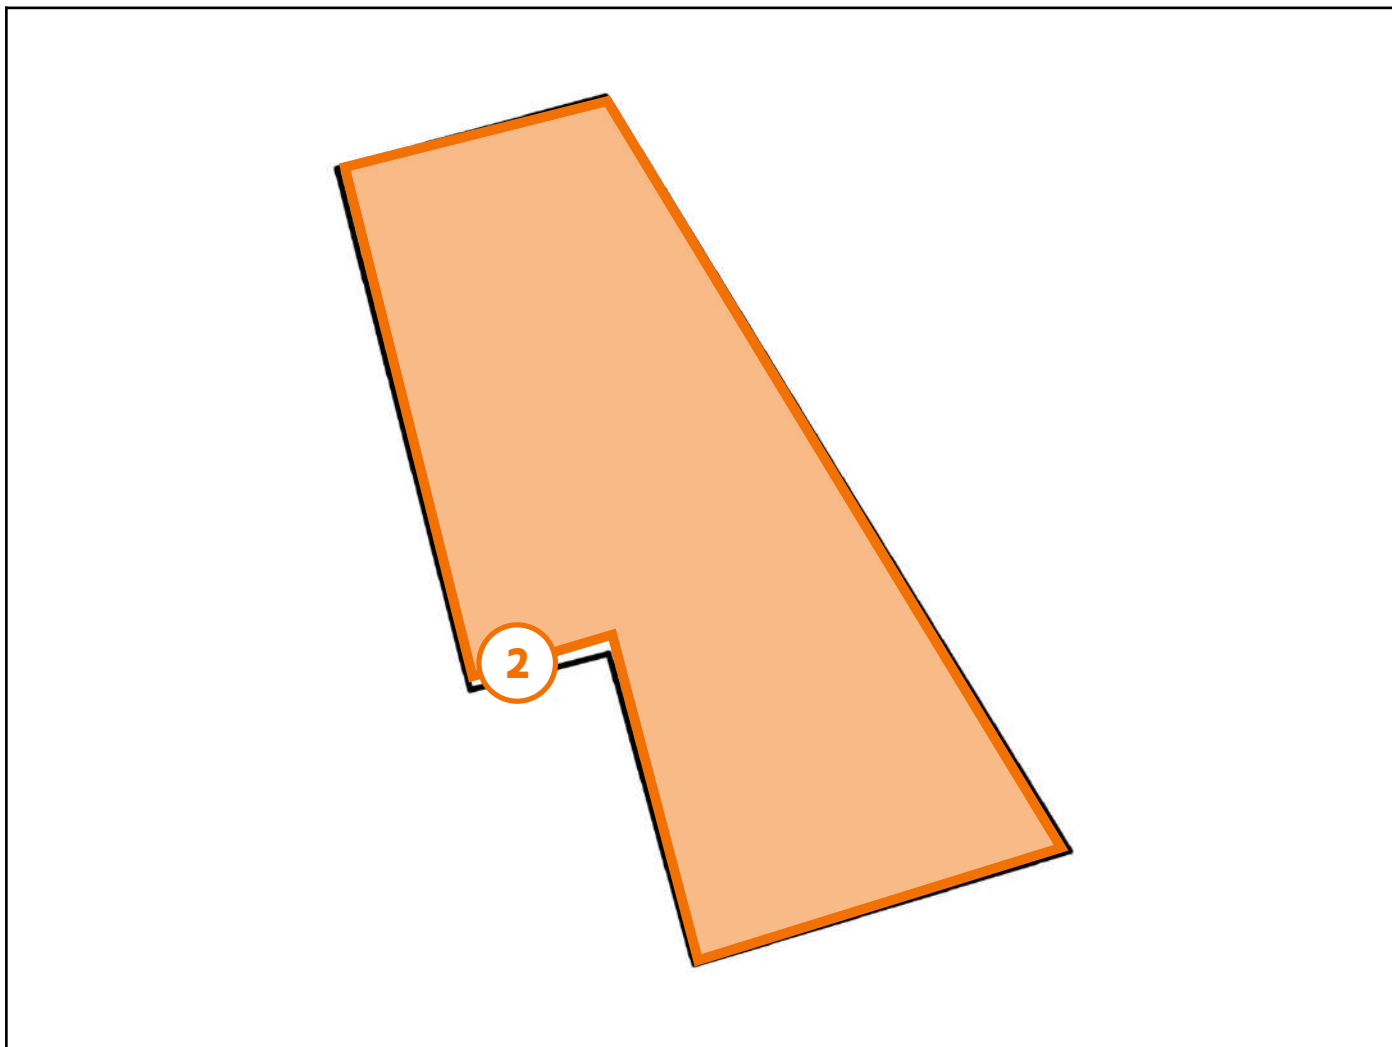
Plan 2.1: Garage plan

Beschrijving	Type	Actie
2. Roofing	Asbestmateriaal	Verwijderen
