Asbestinventarisatetest

Brusselsesteenweg 41, 1860 Meise

Attestnummer : 20230425-000227.000

Niet-asbestveilig

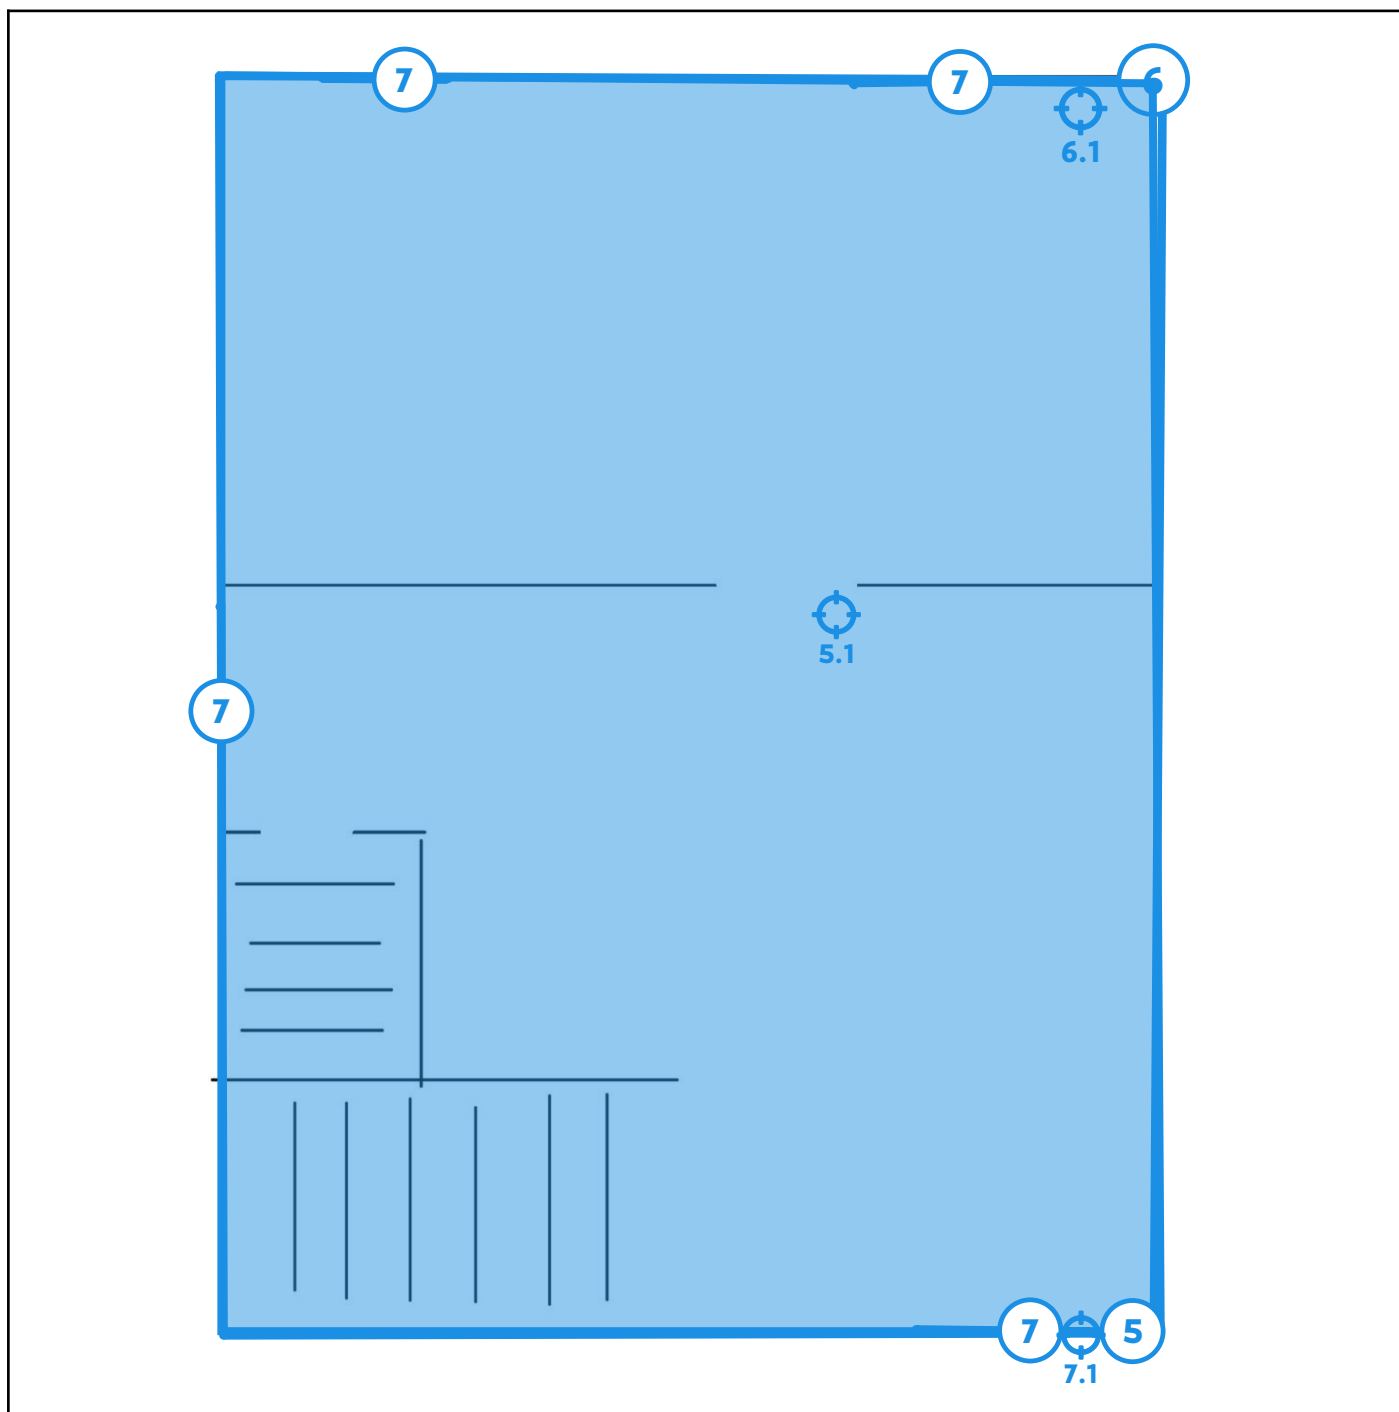
Plan 1.3: 1ste verdiep

Beschrijving	Type	Actie
5. Vinyl 1ste verdiep	Geen asbest	-
5.1 Code: 23145/03	Puntmonster	-

6. Pleisterwerk muren	Geen asbest	-
6.1 Code: 23145/01	Mengmonster	-
7. Kit ramen	Geen asbest	-
7.1 Code: 23145/02	Puntmonster	-
