Asbestinventarisatetest

Speiestraat 70, 8940 Wervik

Attestnummer : 20230903-000017.000

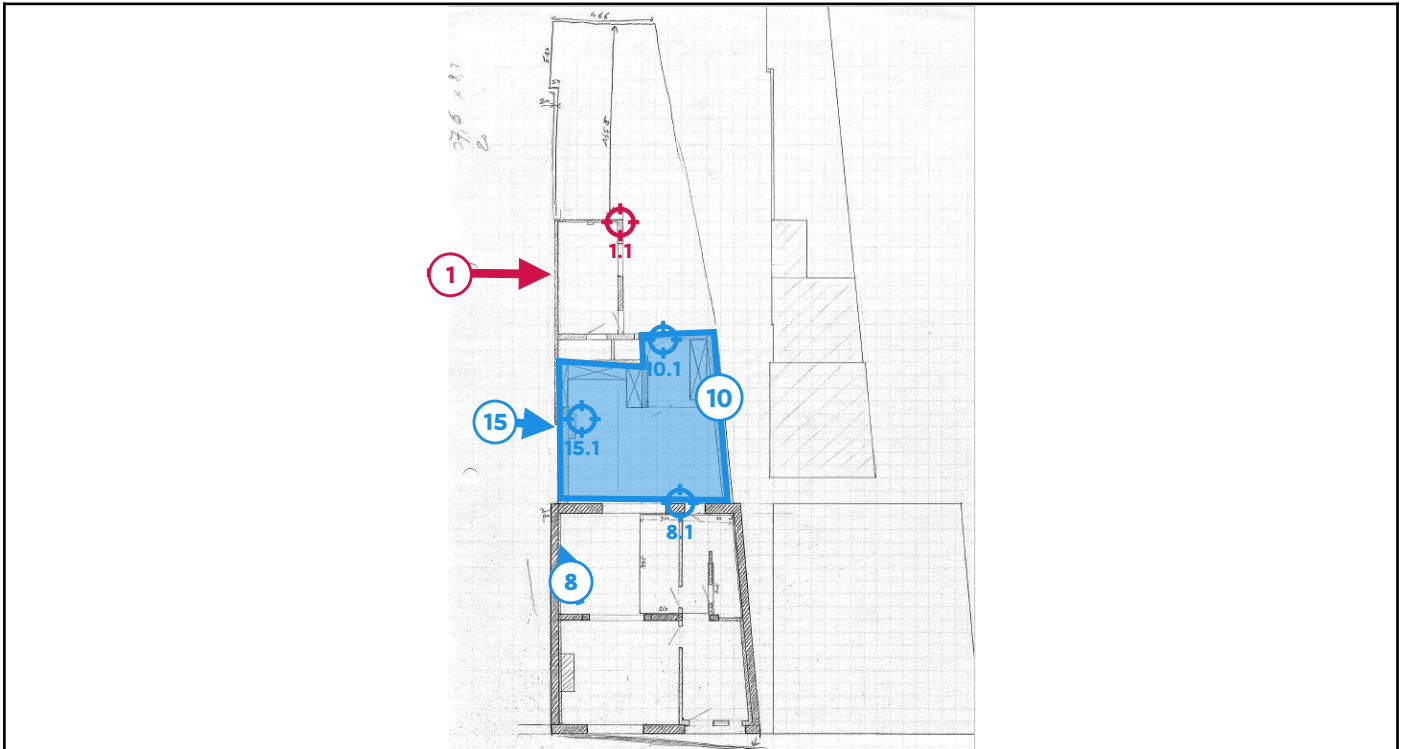
Plan 1.1: VERDIEP 0

Beschrijving	Type	Actie
1. MM08 GOLFPLATEN	Asbestmateriaal	Dringend verwijderen
1.1 Code: MM08	Puntmonster	-
8. MM01 GIPS MUREN	Geen asbest	-
8.1 Code: MM01	Mengmonster	-
10. MM06 TEGELPLAFOND LIVING + WASPLAATS	Geen asbest	-
10.1 Code: MM06	Puntmonster	-
15. MM05 KOORD KACHEL	Geen asbest	-
15.1 Code: MM05	Puntmonster	-

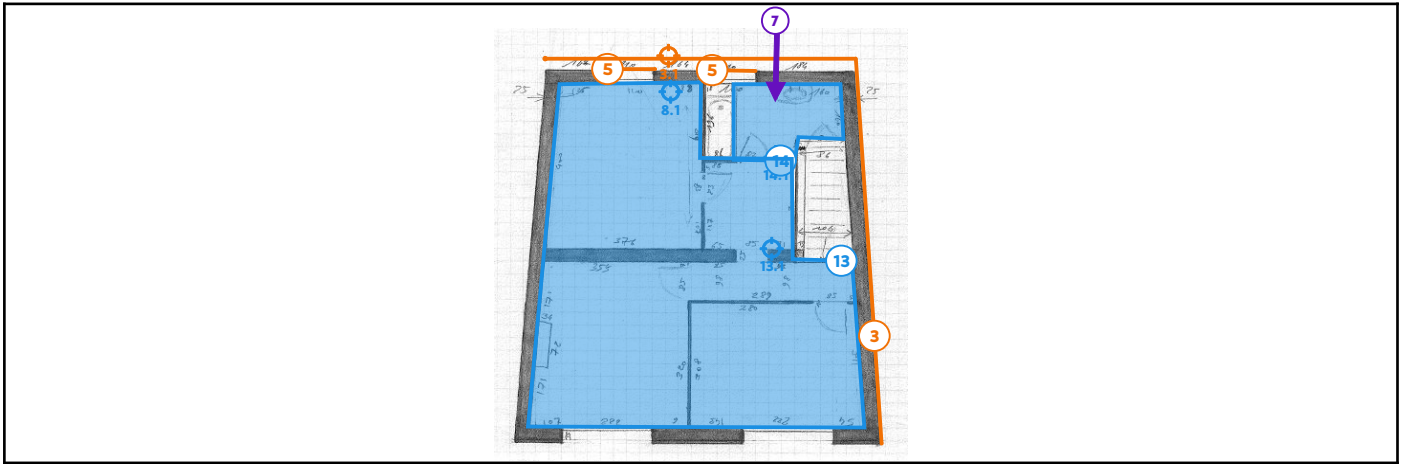
Plan 1.2: VERDIEP 1

Beschrijving	Type	Actie
3. MM10 LEIEN ACHTERGEVEL + ZIJGEVEL	Asbestmateriaal	Verwijderen
3.1 Code: MM10	Puntmonster	-
5. PANELEN BOVEN RAMEN	Asbestmateriaal	Verwijderen
7. TEGELLIJM	Advies	-
8. MM01 GIPS MUREN	Geen asbest	-
8.1 Code: MM01	Mengmonster	-
13. MM03 VLOERZEIL GANG + KAMERS	Geen asbest	-
13.1 Code: MM03	Puntmonster	-
14. MM04 VLOERZEIL BADKAMER	Geen asbest	-
14.1 Code: MM04	Puntmonster	-

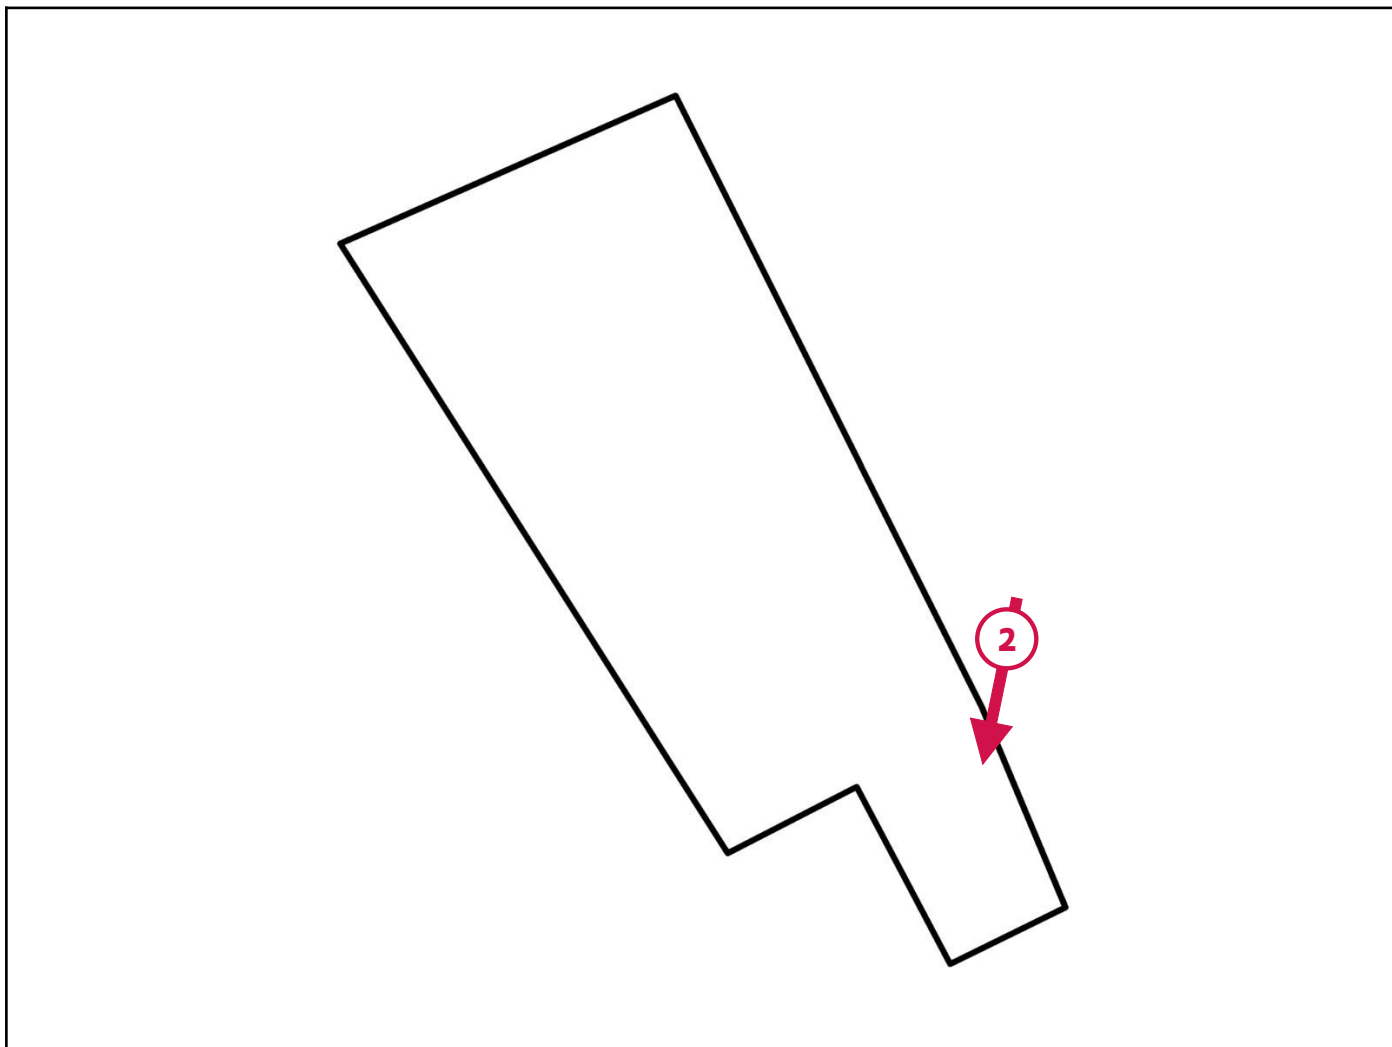
Plan 1.5: DAKENPLAN

Beschrijving	Type	Actie
2. BUIS SCHOUW	Asbestmateriaal	Dringend verwijderen

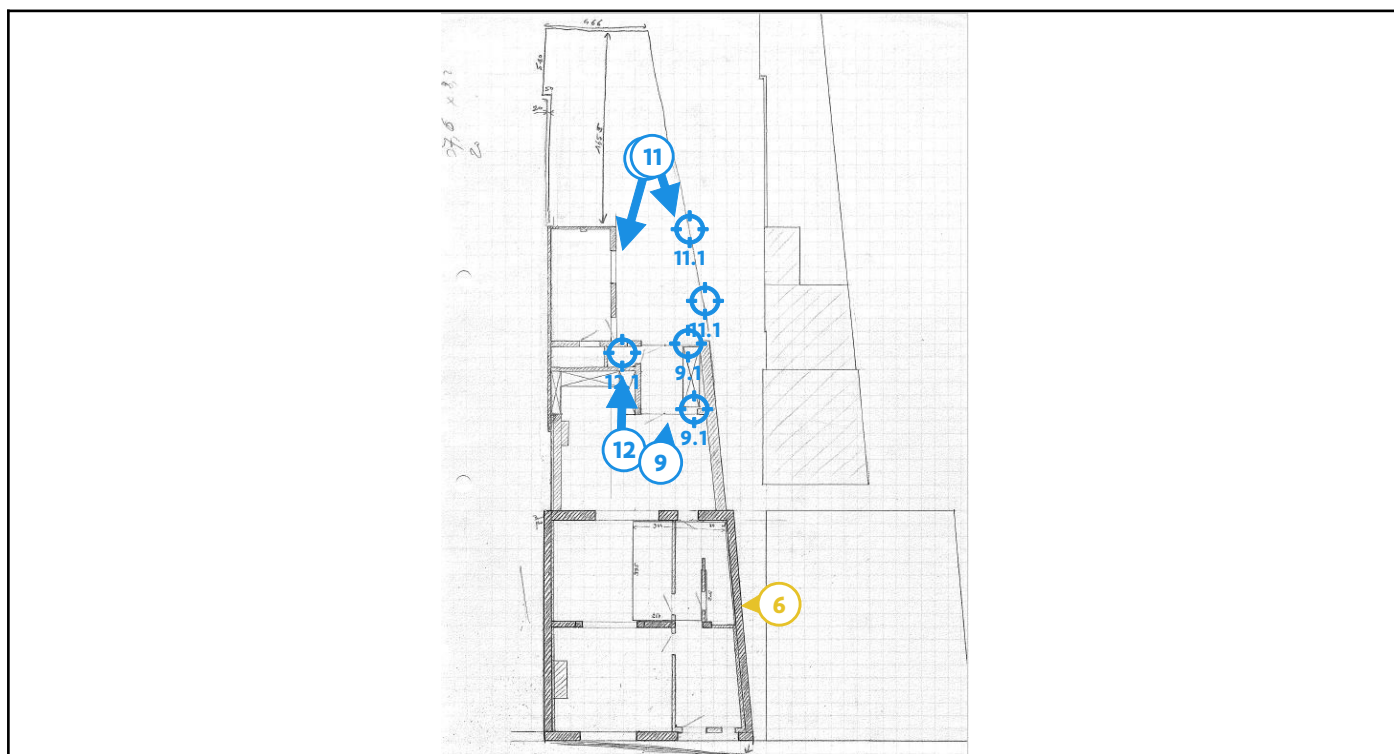
Plan 1.6: VERDIEP 0

Beschrijving	Type	Actie
6. BAKELIET	Asbestmateriaal	Zorgvuldig beheren
9. MM11 KITWERK RAMEN ACHTERKANT	Geen asbest	-
9.1 Code: MM11	Mengmonster	-
11. MM09 VERF MUUR TUIN	Geen asbest	-
11.1 Code: MM09	Mengmonster	-
12. MM07 TEGELPLAFOND TOILET	Geen asbest	-
12.1 Code: MM07	Puntmonster	-
