Asbestinventarisatetest

Stationsstraat 92, 8930 Menen

Attestnummer : 20230905-000443.000

Uitgegeven op : 05.09.2023

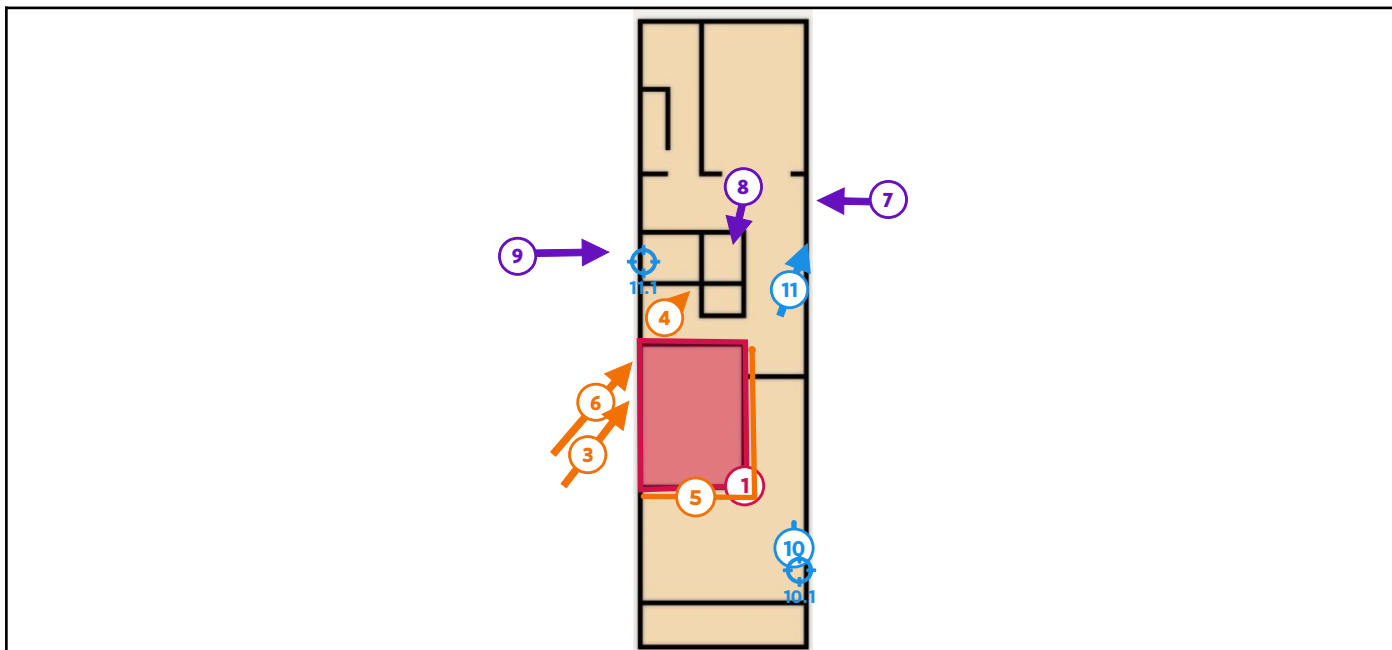
Plan 1.2: VERDIEP 0

Beschrijving	Type	Actie
1. GOLFPLATEN ATELIER	Asbestmateriaal	Dringend verwijderen
3. ANTI WINDVAL ROOKGASKANAAL	Asbestmateriaal	Verwijderen
4. ROOKGASKANAAL BERGPLAATS	Asbestmateriaal	Verwijderen
5. OPKIT WERK ALU RAMEN	Asbestmateriaal	Verwijderen
6. ROOKGASKANAAL KACHEL	Asbestmateriaal	Verwijderen
7. TEGELLIJM KEUKEN	Advies	-
8. TEGELLIJM TOILET	Advies	-
9. TEGELLIJM BADKAMER	Advies	-
10. MM05 TABLET TUIN	Geen asbest	-
10.1 Code: MM05	Puntmonster	-
11. MM04 GIPS MUREN	Geen asbest	-

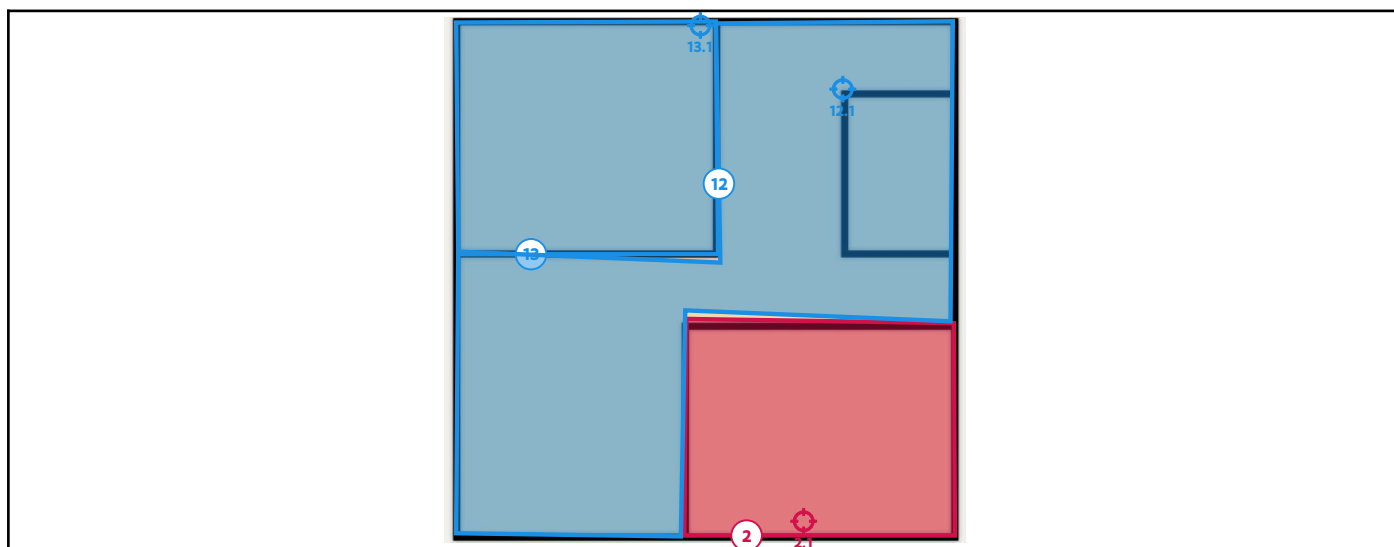
Plan 1.4: VERDIEP 2

Beschrijving	Type	Actie
2. MM02 VLOERZEIL 2 KAMERS (ORANJE)	Asbestmateriaal	Dringend verwijderen
2.1 Code: MM02	Puntmonster	-
12. MM01 VLOERZEIL 1 GANG + TRAP (BLAUW)	Geen asbest	-
12.1 Code: MM01	Mengmonster	-
13. MM03 VLOERZEIL 3 KAMER (GRIJS)	Geen asbest	-
13.1 Code: MM03	Mengmonster	-
