# Asbestinventarisatetest

Leopoldstraat 34, 1980 Zemst

Attestnummer : 20230828-000341.002

Uitgegeven op : 06.09.2023

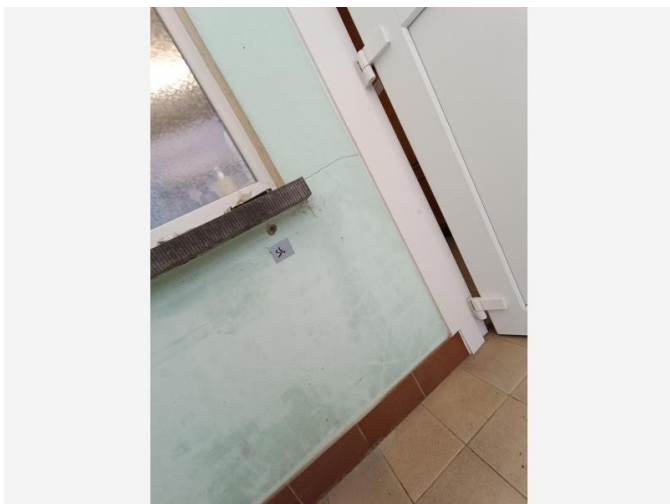
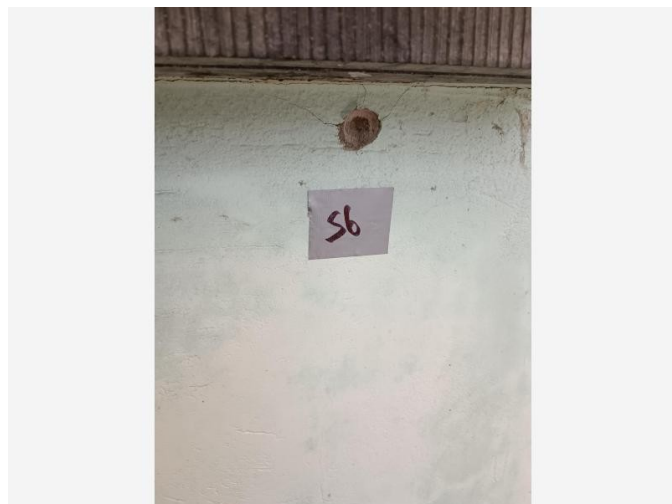
Overzichtsfoto

Beschrijving	Pleisterwerk wooneenheid - Muren - S1
Omgeving	Binnen
Primaire drager	Binnenwand

<b>Bindmiddel van materiaal</b>	Gips - kalk
<b>Gebondenheid op basis van bindmiddel</b>	Niet-hechtgebonden
<b>Hoeveelheid (oppervlakte - dikte - aantal)</b>	<ul style="list-style-type: none"> <li>• 242,50 m<sup>2</sup> - 3,00 cm - 2 stuks</li> </ul>
<b>Totaal volume</b>	14,55 m <sup>3</sup>
<b>Identificatiemethode</b>	Vaststelling met monstername
<b>Destructieve handeling voor identificatie</b>	Nee
<b>Opmerking</b>	<p>1: Natte ruimte: Wasplaats</p> <p>2: Individuele ruimte: Slaapkamer 3</p> <p>3: Stookruimte: Niet mogelijk wegens geen aparte stookruimte (doorstromer wasplaats in de kast (betegeld)).</p> <p>4: Trap/ Hal: Wachtruimte (inkomhal)</p>
