# Asbestinventarisatetest

Vorststraat 29, 3271 Scherpenheuvel-Zichem

Attestnummer : 20230908-000124.000

**Niet-asbestveilig**

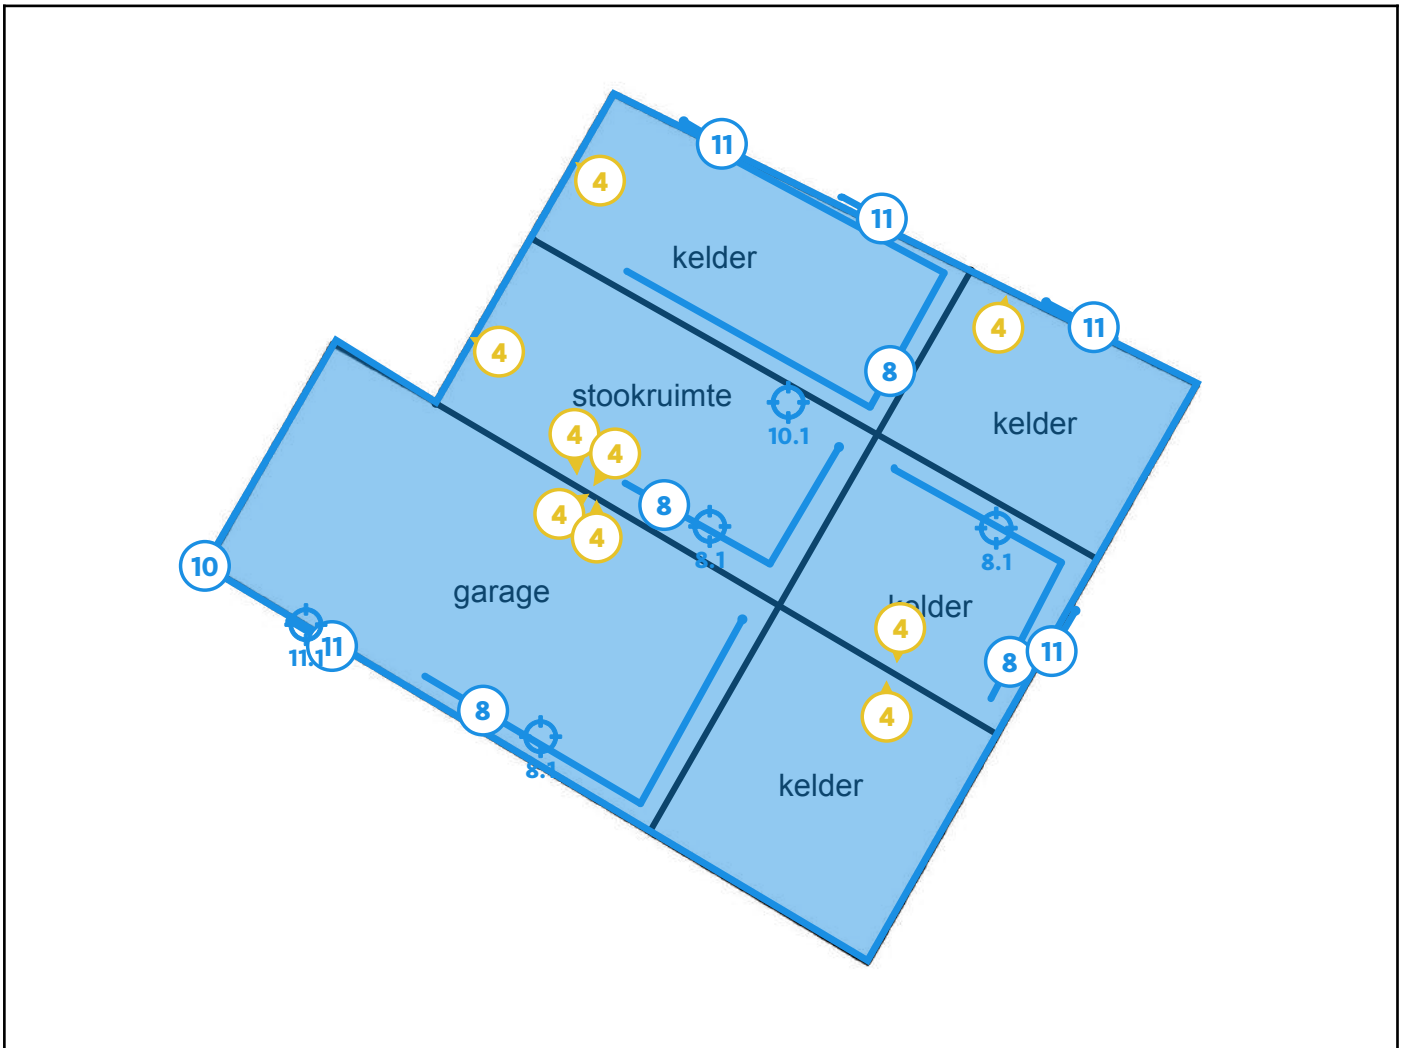
# Plan 1.1: Kelder

Beschrijving	Type	Actie
4. Bakeliet schakelaars/stopcontacten	Asbestmateriaal	Zorgvuldig beheren
8. M3 isolatie verwarmingsleidingen	Geen asbest	-
8.1 Code: 1.03342	Mengmonster	-
10. M2 pleisterwerk plafond	Geen asbest	-
10.1 Code: 1.03341	Mengmonster	-
11. P4 mastiek staal-glas kelder	Geen asbest	-
11.1 Code: 1.03345	Puntmonster	-

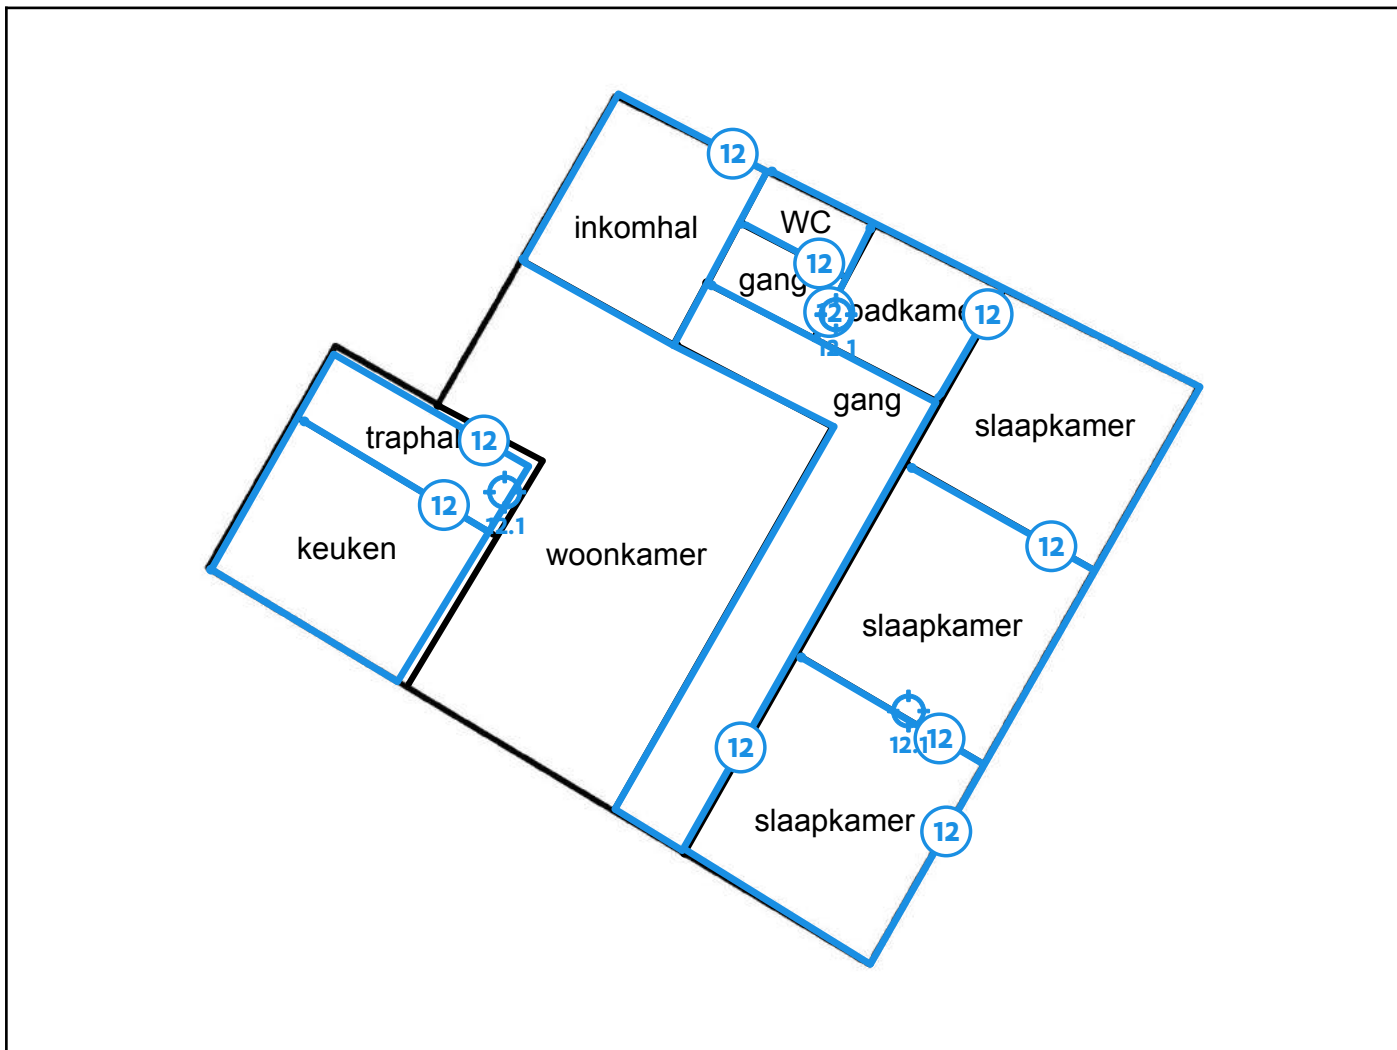
## Plan 1.2: Gelijkvloers - aanduiding pleisterwerk muren

Beschrijving	Type	Actie
12. M1 pleisterwerk muren	Geen asbest	-
12.1 Code: 1.03340	Mengmonster	-

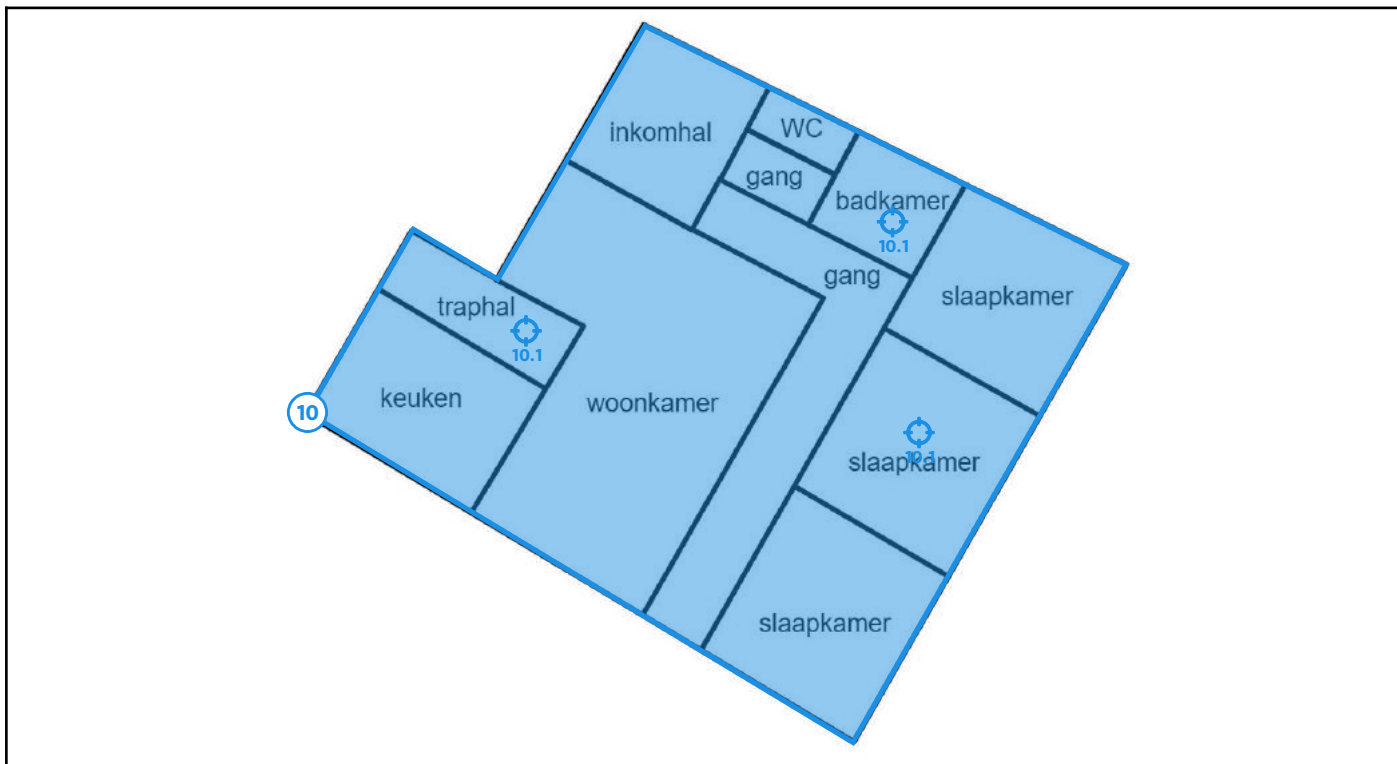
## Plan 1.3: Gelijkvloers - aanduiding pleisterwerk plafond

Beschrijving	Type	Actie
10. M2 pleisterwerk plafond	Geen asbest	-
10.1 Code: 1.03341	Mengmonster	-

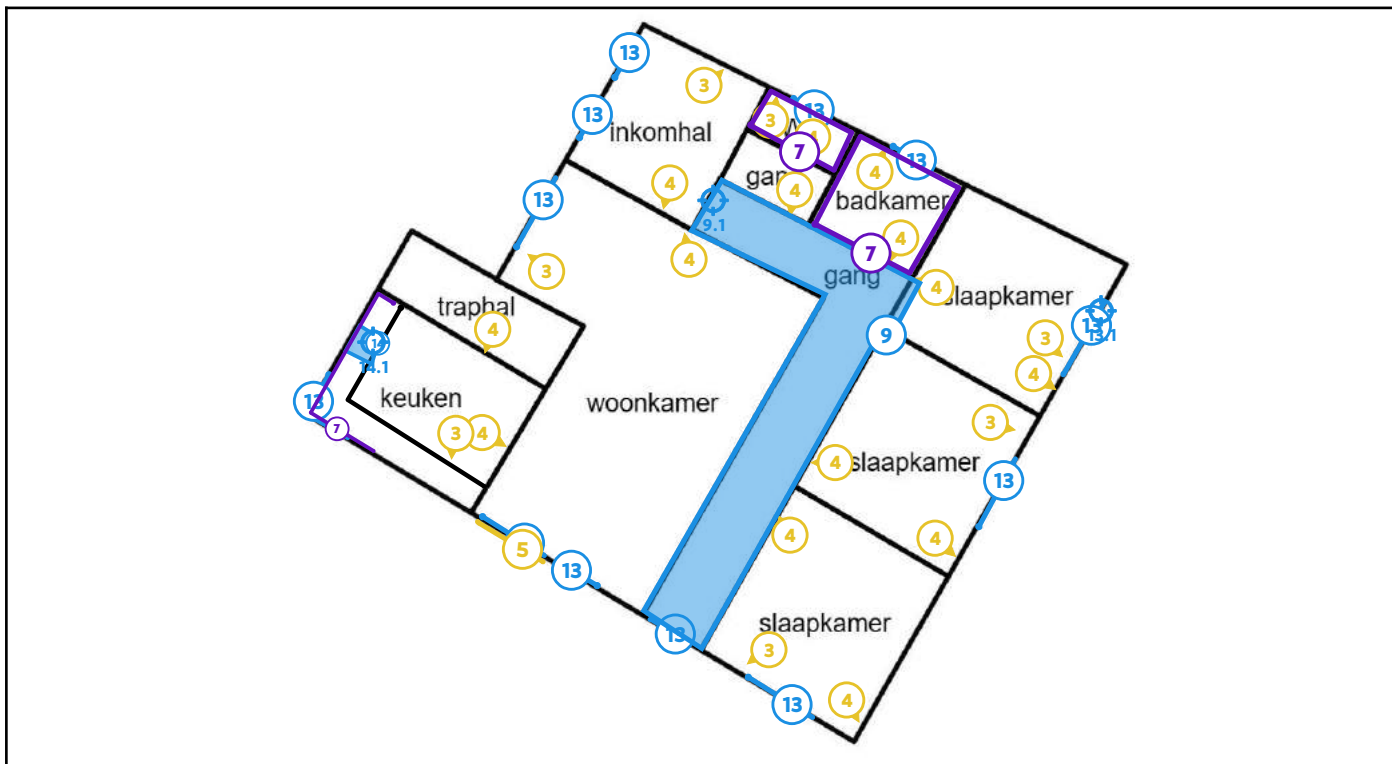
## Plan 1.4: Gelijkvloers

Beschrijving	Type	Actie
3. Bakeliet manuele verwarmingsknop	Asbestmateriaal	Zorgvuldig beheren
4. Bakeliet schakelaars/stopcontacten	Asbestmateriaal	Zorgvuldig beheren
5. asbestcement paneel	Asbestmateriaal	Zorgvuldig beheren
7. tegellijm achter faience tegels	Advies	-
9. P1 zwarte lijmlaag onder vinyl	Geen asbest	-
9.1 Code: 1.03343	Puntmonster	-
13. P3 mastiek staal-glas boven	Geen asbest	-
13.1 Code: 1.03344	Puntmonster	-
14. P5 druppeldemper	Geen asbest	-
14.1 Code: 1.03346	Puntmonster	-

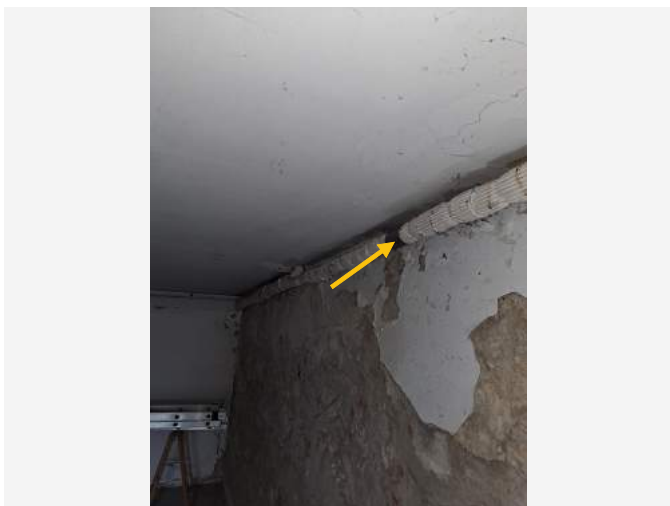
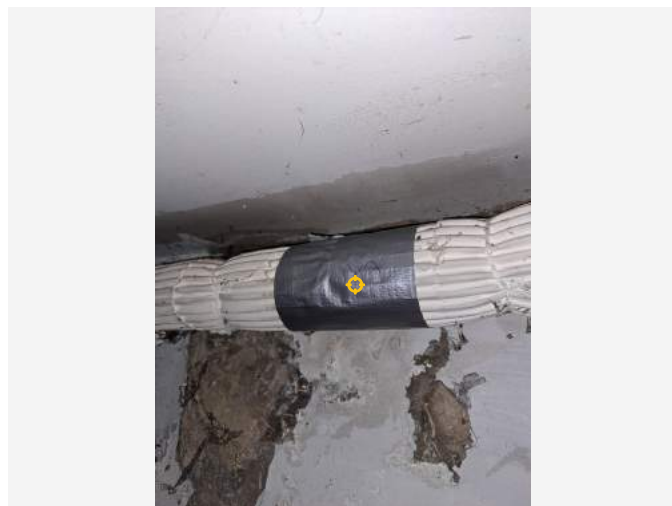
Geen asbest

Beschrijving	M3 isolatie verwarmingsleidingen
Omgeving	Binnen
Primaire drager	Ruimteverwarming
Bindmiddel van materiaal	Karton - papier - viltachtig

<b>Gebondenheid op basis van bindmiddel</b>	Niet-hechtgebonden
<b>Hoeveelheid (lengte - omtrek - dikte - aantal)</b>	<ul style="list-style-type: none"> <li>• 29,00 m - 47,00 cm - 4,00 cm - 1 stuk</li> </ul>
<b>Totaal volume</b>	0,545 m <sup>3</sup>
<b>Identificatiemethode</b>	Vaststelling met monstername
<b>Destructieve handeling voor identificatie</b>	Nee
<b>Opmerking</b>	Op de plaatsen waar er staalname is gebeurd, is er geen asbest gevonden. Dit sluit niet uit dat er op andere plaatsen wel asbest aanwezig kan zijn. De stalen zijn genomen op representatieve plaatsen beschreven in het inspectieprotocol van OVAM.

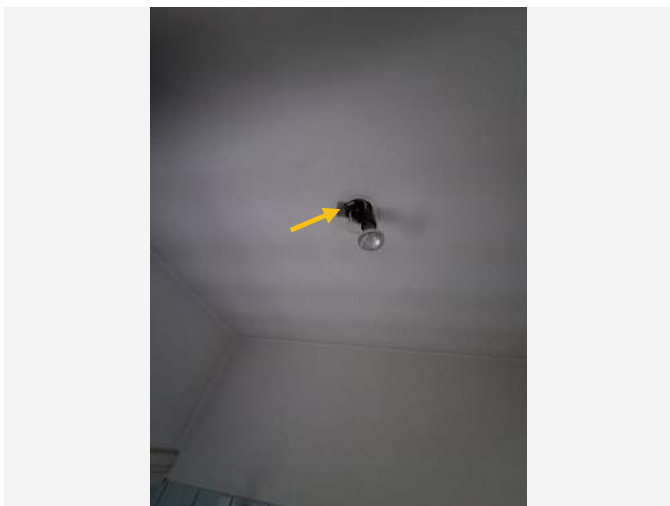
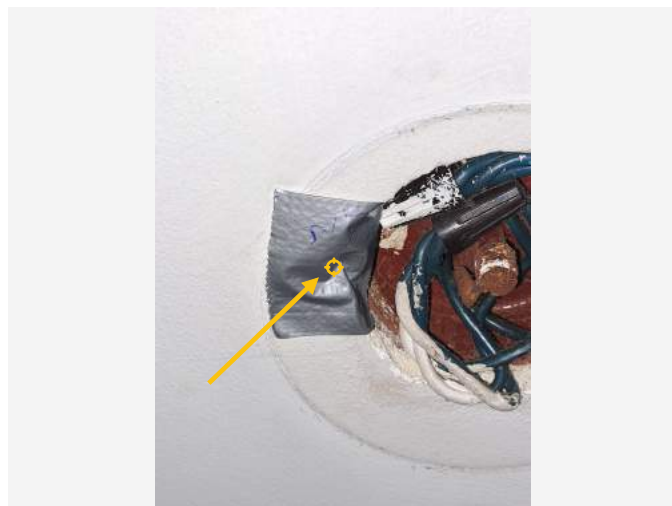
# Fiche 10: M2 pleisterwerk plafond

Geen asbest

Beschrijving	M2 pleisterwerk plafond
Omgeving	Binnen
Primaire drager	Plafond

<b>Bindmiddel van materiaal</b>	Gips - kalk
<b>Gebondenheid op basis van bindmiddel</b>	Niet-hechtgebonden
<b>Hoeveelheid (oppervlakte - dikte - aantal)</b>	<ul style="list-style-type: none"> <li>• 241,00 m<sup>2</sup> - 1,00 cm - 1 stuk</li> </ul>
<b>Totaal volume</b>	2,41 m <sup>3</sup>
<b>Identificatiemethode</b>	Vaststelling met monstername
<b>Destructieve handeling voor identificatie</b>	Nee
<b>Opmerking</b>	Op de plaatsen waar er staalname is gebeurd, is er geen asbest gevonden. Dit sluit niet uit dat er op andere plaatsen wel asbest aanwezig kan zijn. De stalen zijn genomen op representatieve plaatsen beschreven in het inspectieprotocol van OVAM.

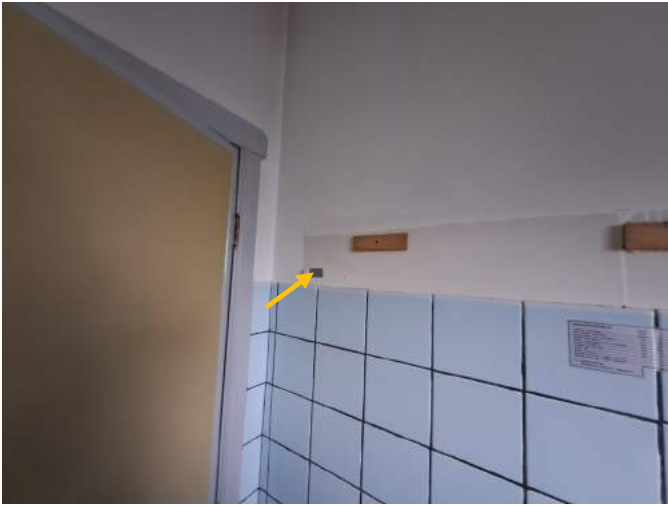
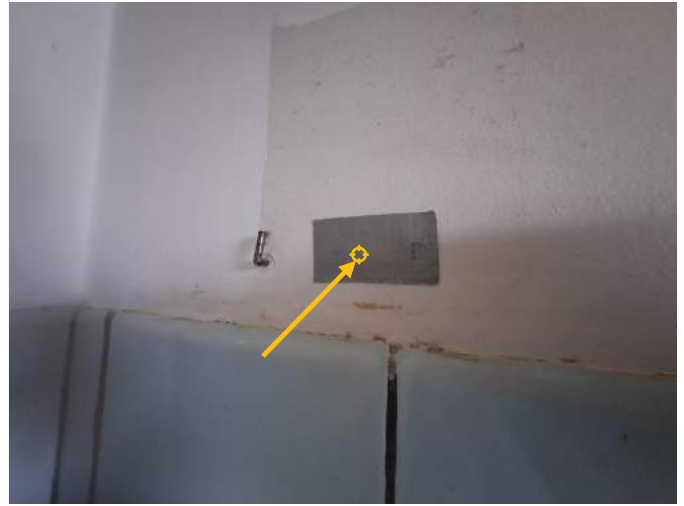
## Fiche 12: M1 pleisterwerk muren

Geen asbest

Beschrijving	M1 pleisterwerk muren
Omgeving	Binnen
Primaire drager	Binnenwand
Bindmiddel van materiaal	Gips - kalk

<b>Gebondenheid op basis van bindmiddel</b>	Niet-hechtgebonden
<b>Hoeveelheid (oppervlakte - dikte - aantal)</b>	• 346,66 m <sup>2</sup> - 1,00 cm - 1 stuk
<b>Totaal volume</b>	3,467 m <sup>3</sup>
<b>Identificatiemethode</b>	Vaststelling met monstername
<b>Destructieve handeling voor identificatie</b>	Nee
<b>Opmerking</b>	Op de plaatsen waar er staalname is gebeurd, is er geen asbest gevonden. Dit sluit niet uit dat er op andere plaatsen wel asbest aanwezig kan zijn. De stalen zijn genomen op representatieve plaatsen beschreven in het inspectieprotocol van OVAM.

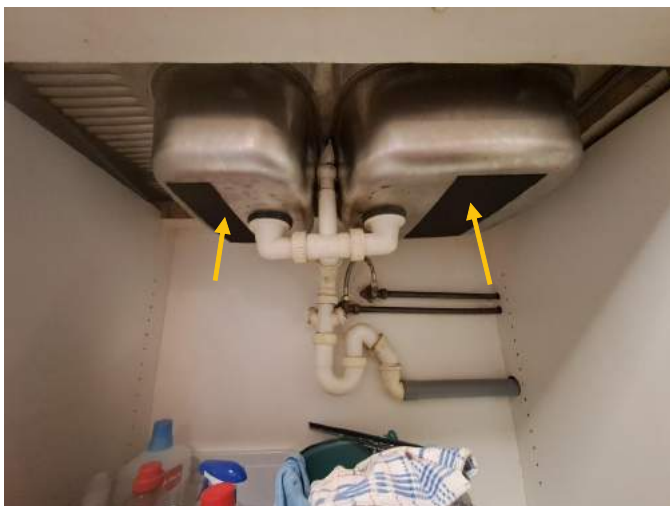
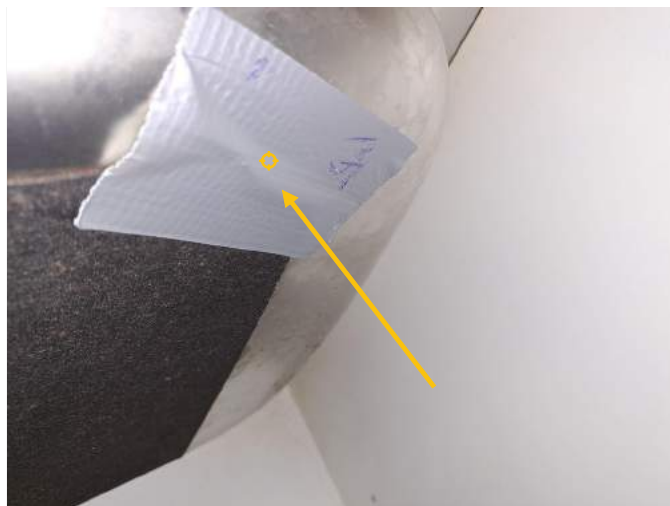
## Fiche 14: P5 druppeldemper

Geen asbest
