Asbestinventarisatetest

Berkenlaan 32, 1850 Grimbergen

Attestnummer : 20230911-000195.000

Uitgegeven op : 11.09.2023

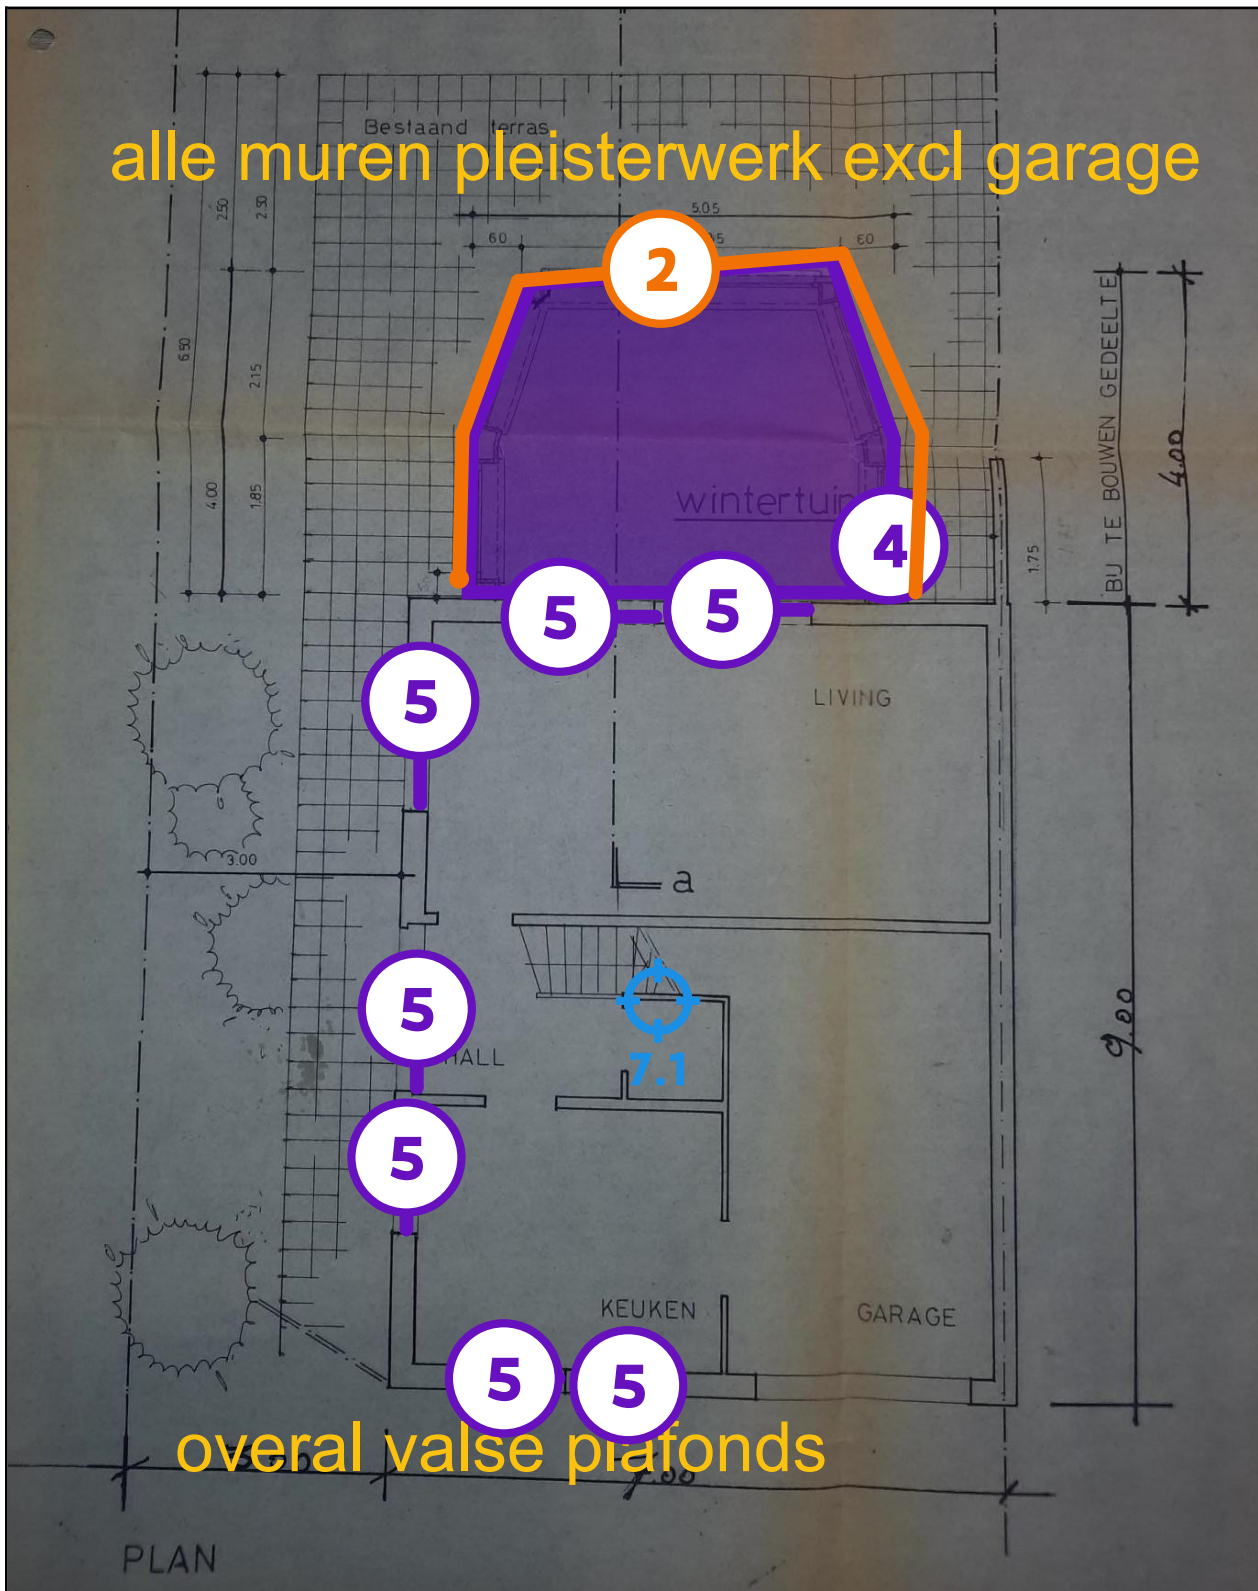
Plan 1.1: plan glv

2. dakleien	Asbestmateriaal	Verwijderen
4. roofing plat dak tuinkamer	Advies	-
5. mastiek ramen en deuren	Advies	-
6. valse plafonds	Advies	-
7. mengstaal muurpleister	Geen asbest	-
7.1 Code: 1	Mengmonster	-

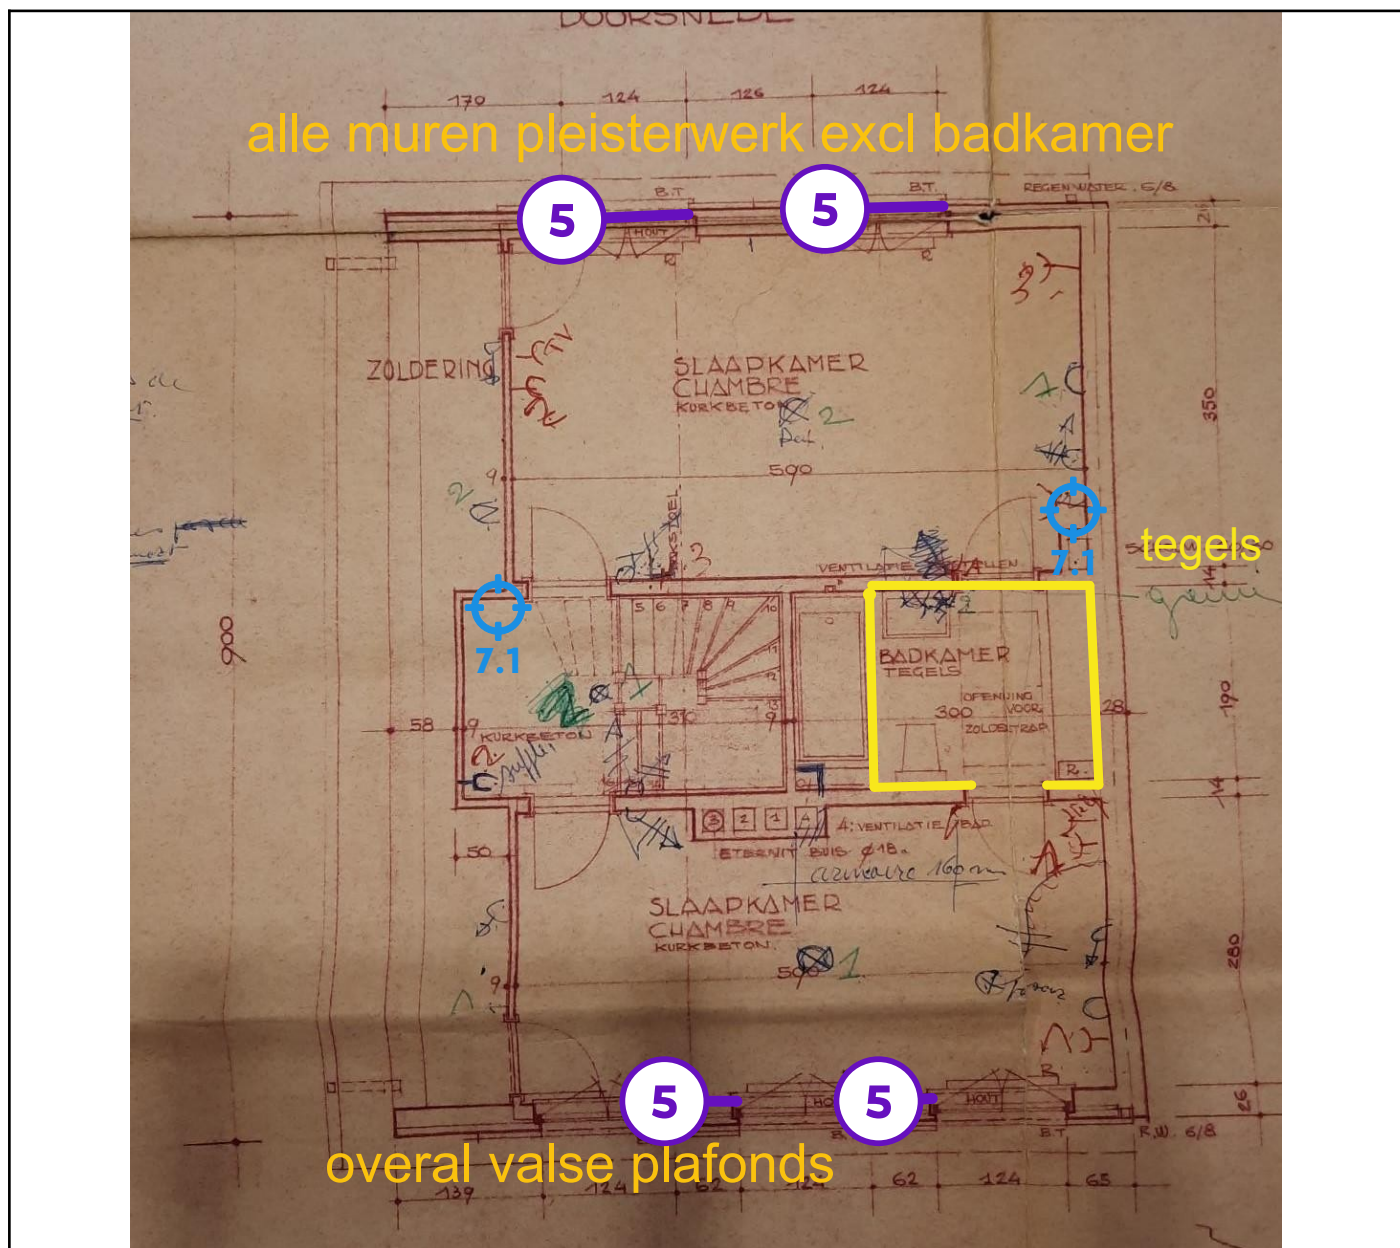
Plan 1.2: plan v+1

Beschrijving	Type	Actie
5. mastiek ramen en deuren	Advies	-
6. valse plafonds	Advies	-
7. mengstaal muurpleister	Geen asbest	-
7.1 Code: 1	Mengmonster	-

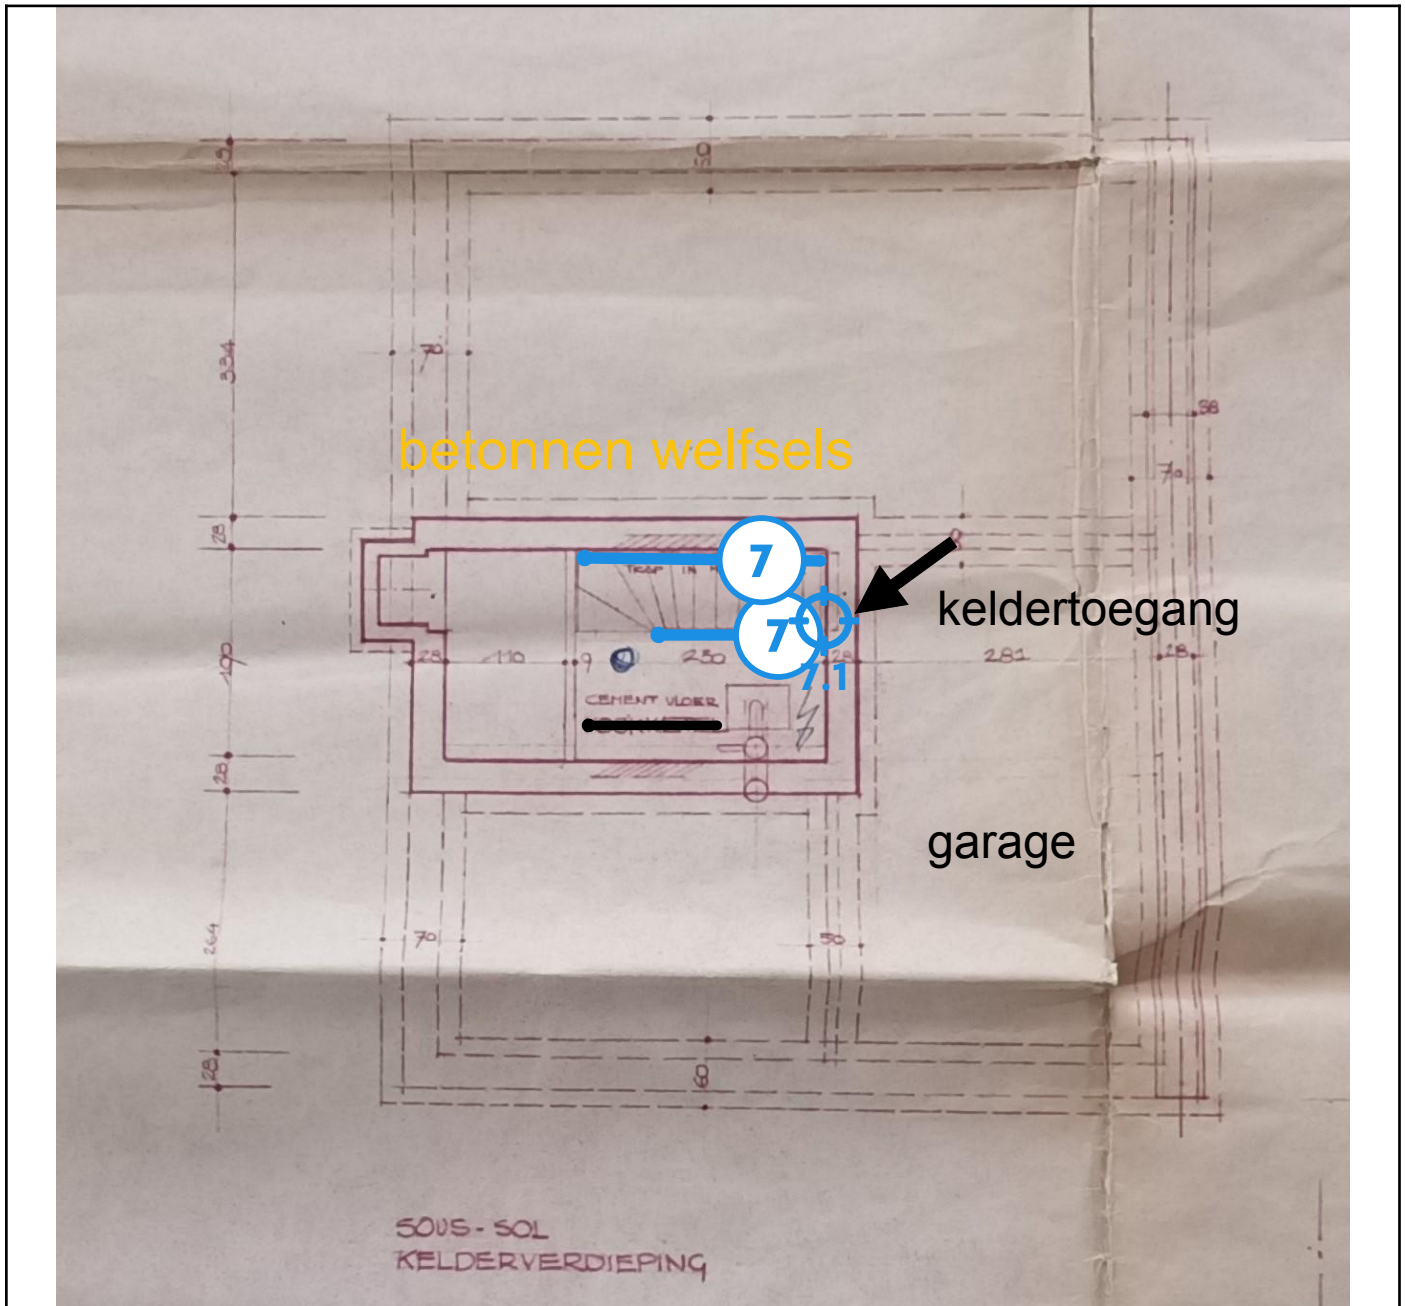
Plan 1.3: plan kelder

Beschrijving	Type	Actie
6. valse plafonds	Advies	-
7. mengstaal muurpleister	Geen asbest	-
7.1 Code: 1	Mengmonster	-

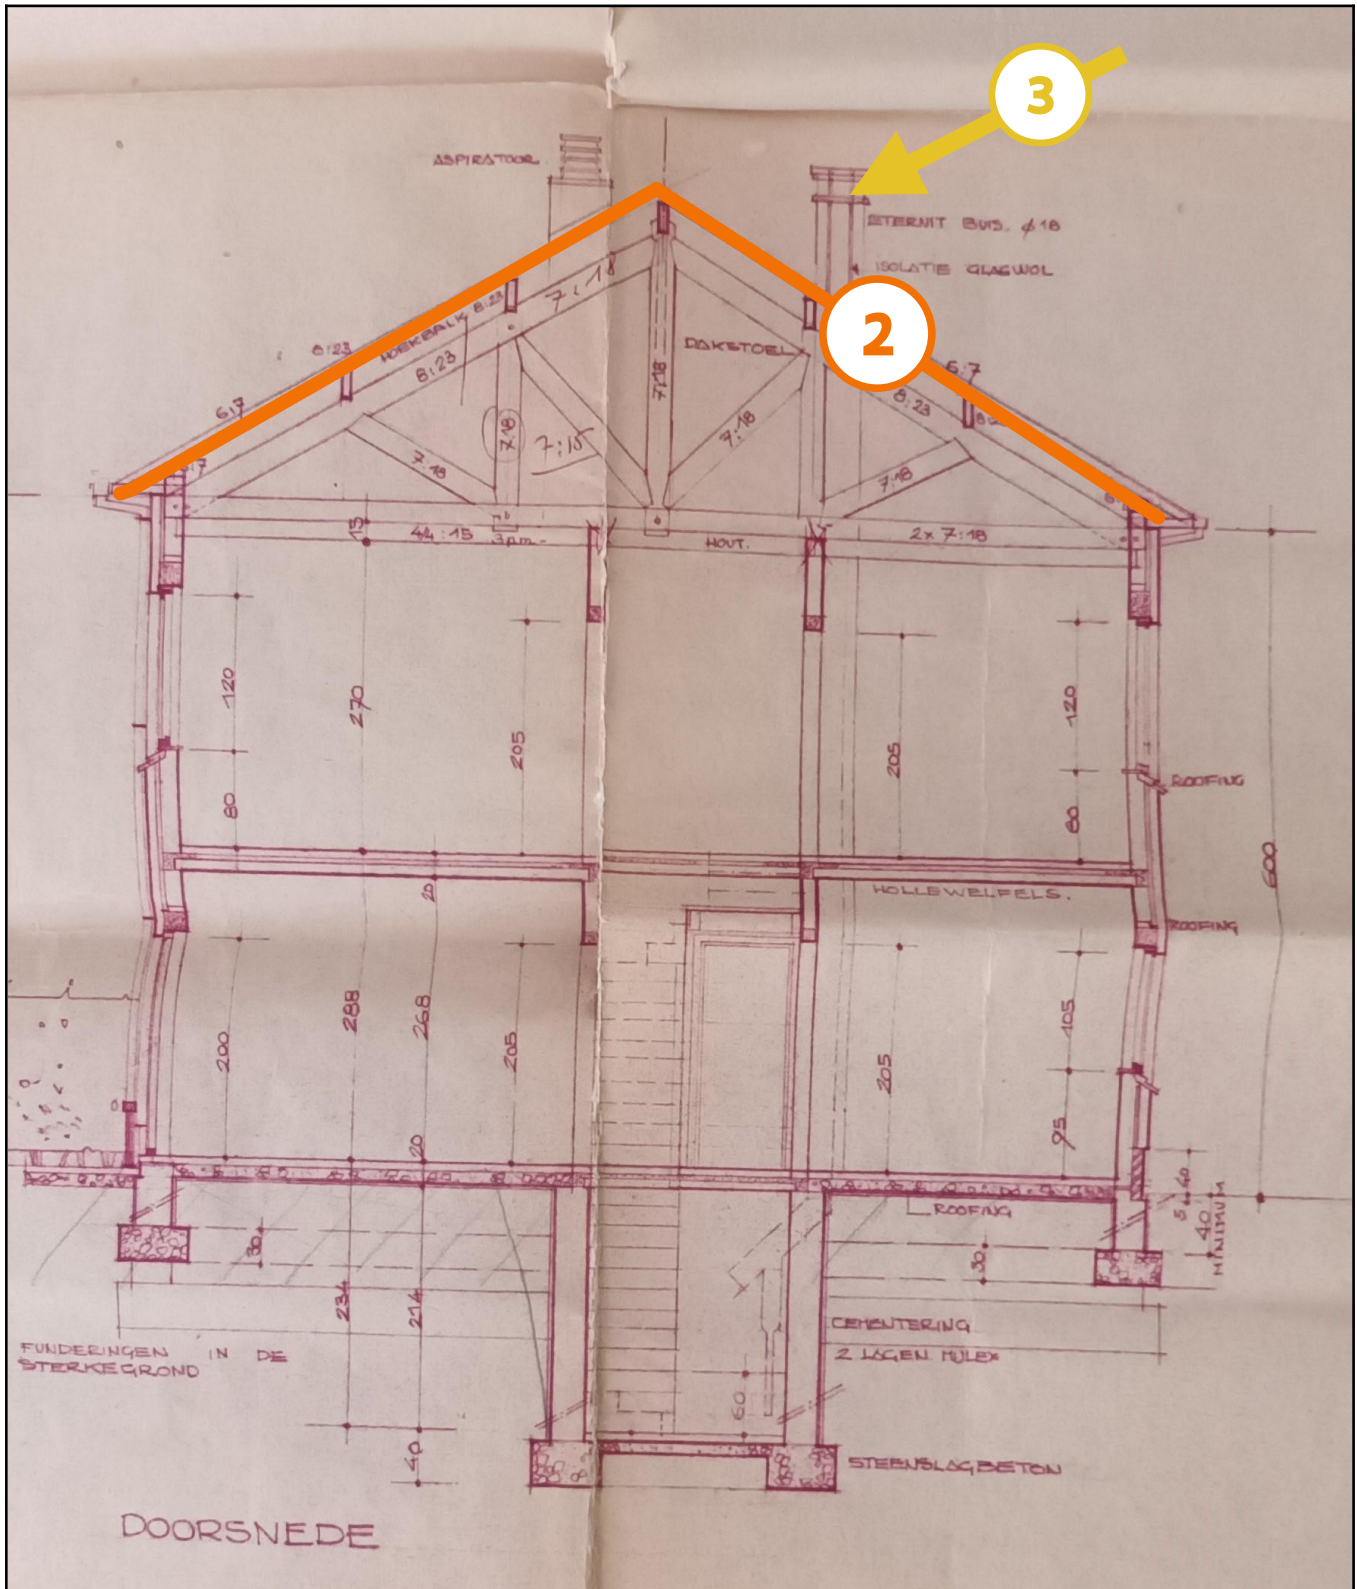
Plan 1.4: plan dakconstructie

2. dakleien	Asbestmateriaal	Verwijderen
3. asbestcement buis	Asbestmateriaal	Zorgvuldig beheren

- Eenvoudige handelingen: mag via doe-het-zelf of door werknemer(s) met opleidingsattest eenvoudige handelingen
De buis kan voorzichtig losgebeiteld worden , extra bevochtigen om stof te voorkomen + dragen van de nodige beschermingsmiddelen (mondmasker ffp3, handschoenen,tyvec) Bij de gemeente/containerpark afsluitzakken halen om dubbel in te pakken en af te voeren naar het containerpark als hechtgebonden asbestafval.

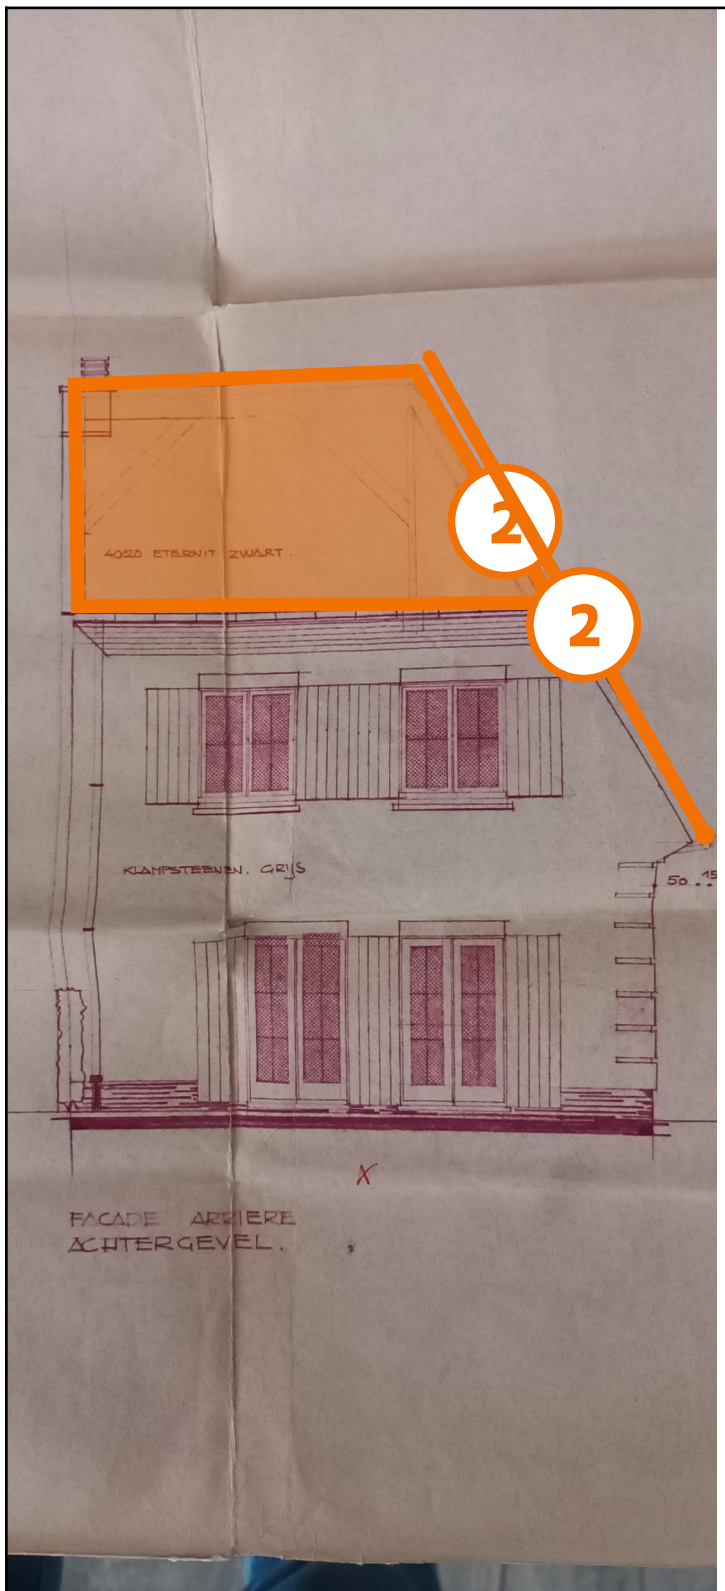
Plan 1.5: plan dak

2. dakleien	Asbestmateriaal	Verwijderen
-------------	-----------------	-----------------------------

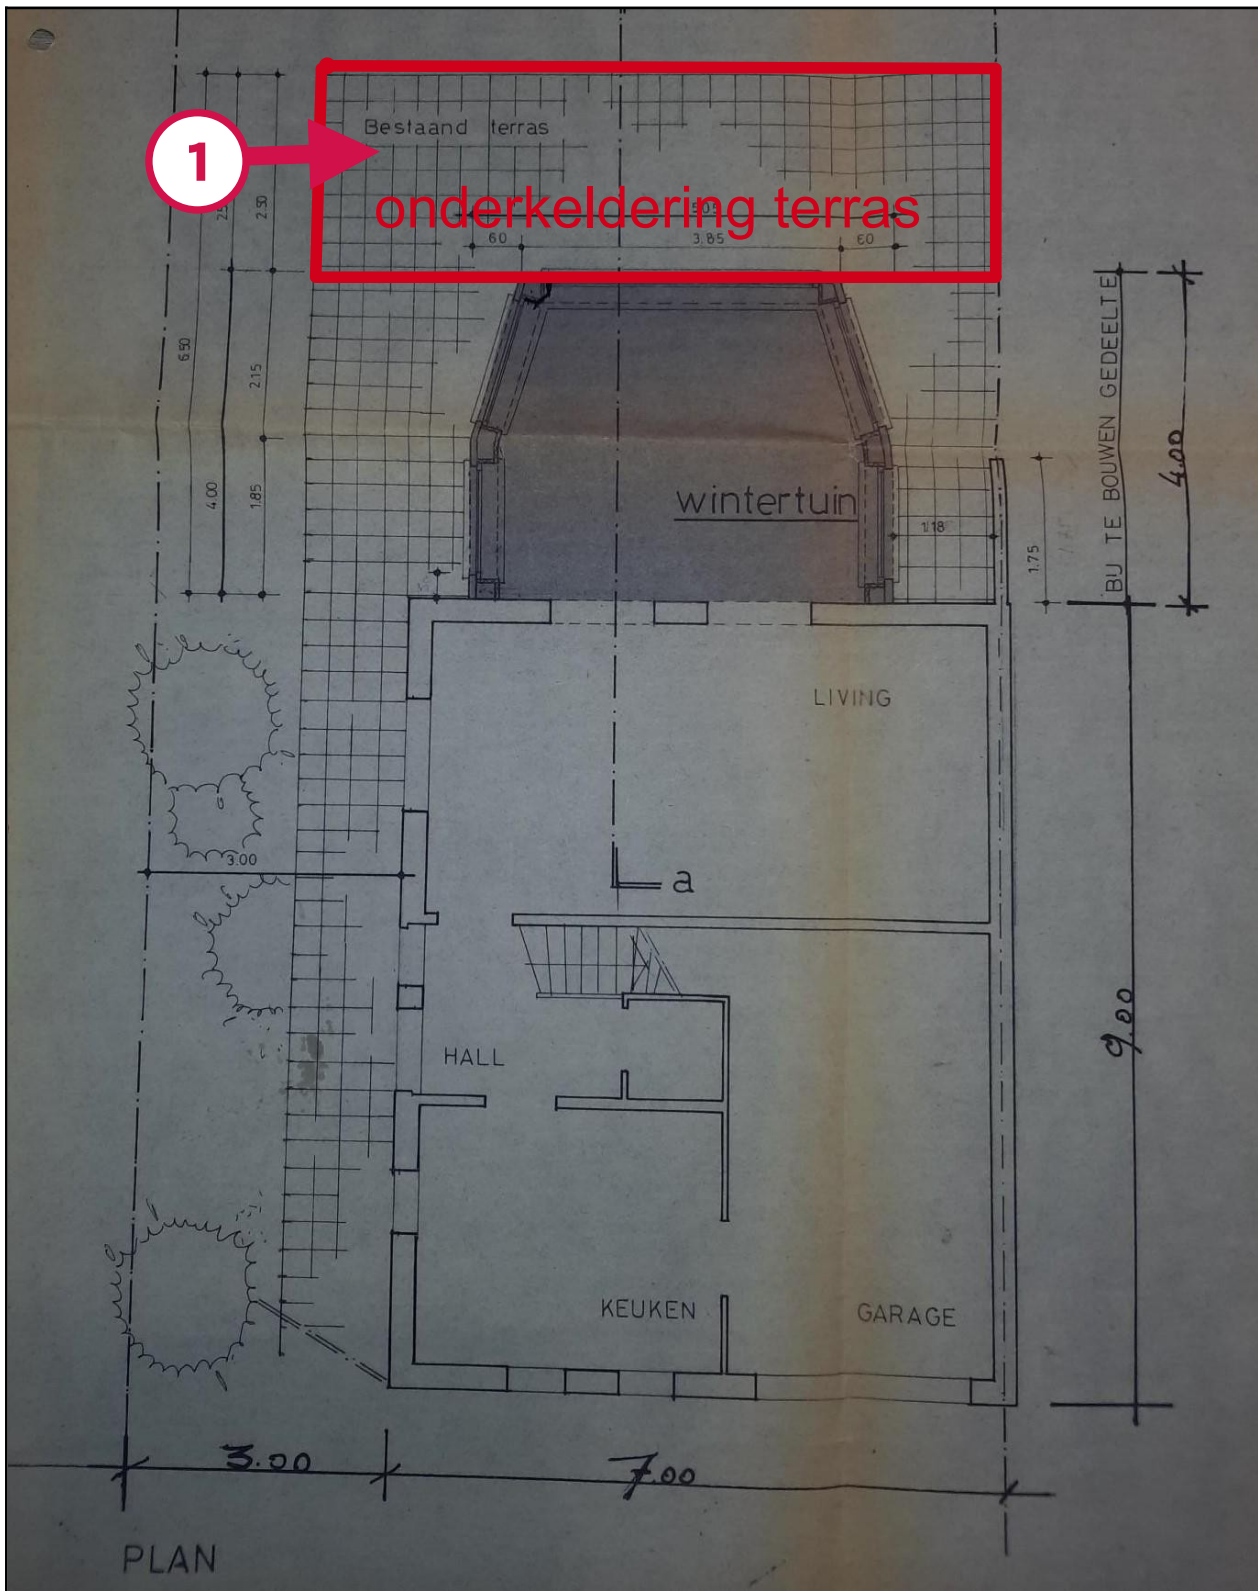
Plan 1.6: plan opslagruimte onder terras

1. opslag stock leien

Asbestmateriaal

Dringend verwijderen

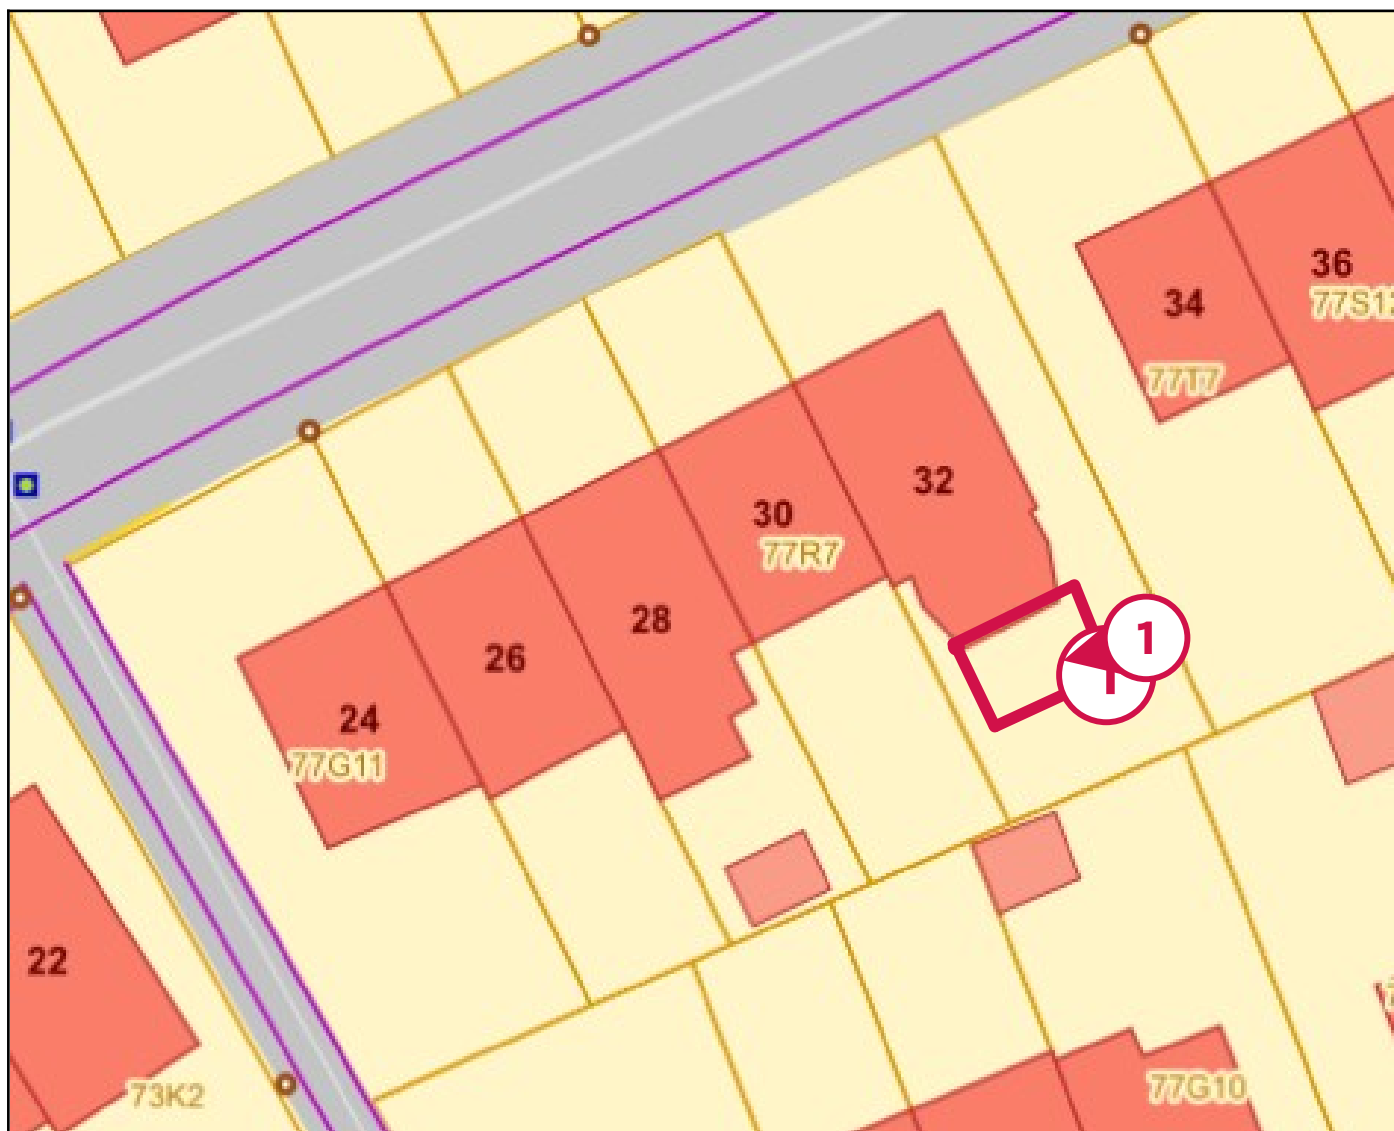
Plan 2.1: Vaststellingen buiten de constructies

Beschrijving	Type	Actie
1. opslag stock leien	Asbestmateriaal	Dringend verwijderen
