Asbestinventarisatetest

Ieperstraat 89, 8980 Zonnebeke

Attestnummer : 20230921-000175.000

Uitgegeven op : 21.09.2023

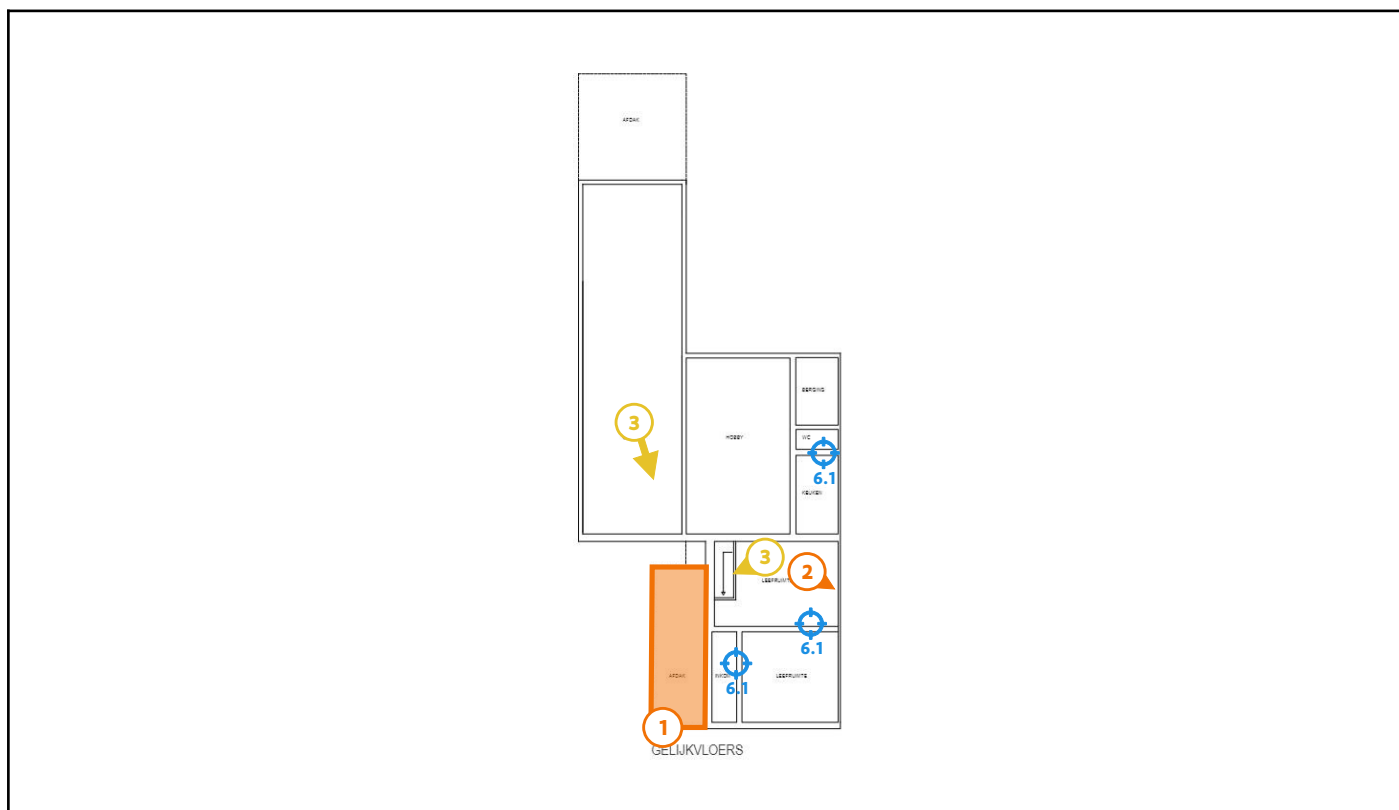
Plan 1.1: gelijkvloers

Beschrijving	Type	Actie
1. Afdak	Asbestmateriaal	Verwijderen
2. Koorden kachel	Asbestmateriaal	Verwijderen
3. Bakeliet schakelaars en stopcontacten	Asbestmateriaal	Zorgvuldig beheren
6. Pleisterwerk wand	Geen asbest	-
6.1 Code: 2346364-01	Mengmonster	-

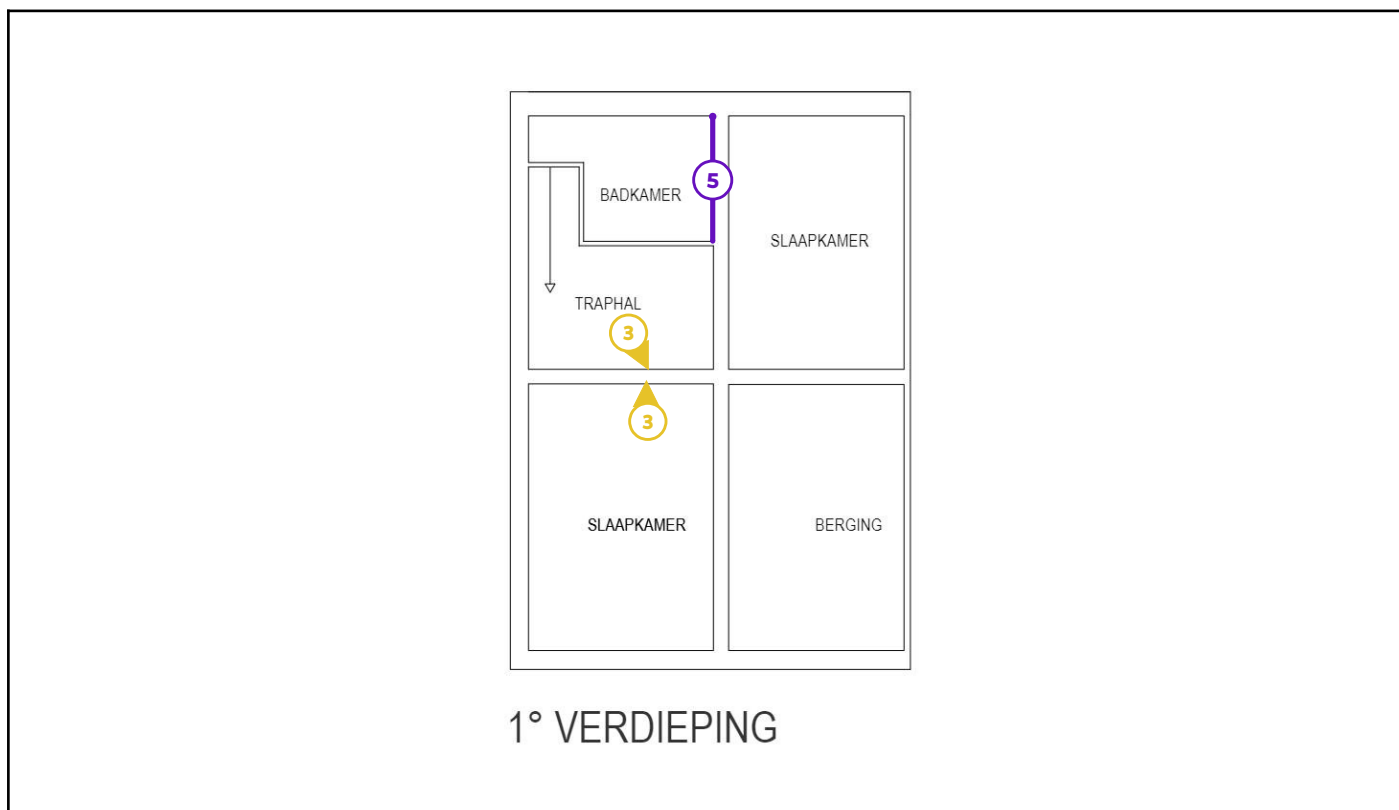
Plan 1.2: eerste verdieping

Beschrijving	Type	Actie
3. Bakeliet schakelaars en stopcontacten	Asbestmateriaal	Zorgvuldig beheren
5. Wandtegels	Advies	-
