Asbestinventarisatetest

Hoogstraat 48, 1980 Zemst

Attestnummer : 20230926-000479.000

Uitgegeven op : 26.09.2023

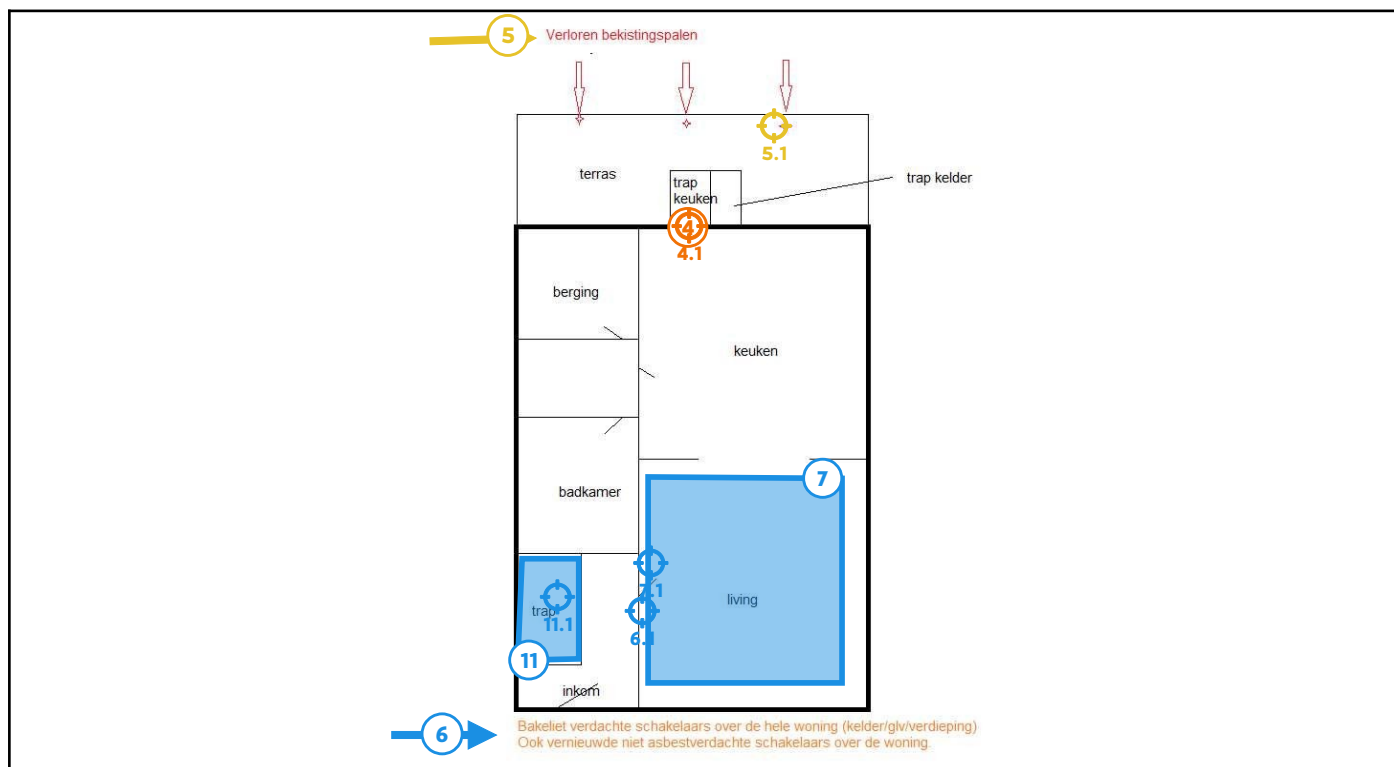
Plan 1.1: Schets woning glv

Beschrijving	Type	Actie
4. deurpaneel type glasal	Asbestmateriaal	Verwijderen
4.1 Code: 004	Puntmonster	-
5. verloren bekisting	Asbestmateriaal	Zorgvuldig beheren
5.1 Code: 003	Puntmonster	-
6. bakeliet schakelaars en stopcontacten	Geen asbest	-
6.1 Code: 005	Puntmonster	-
7. vinylvloer living karton	Geen asbest	-
7.1 Code: 007	Puntmonster	-
11. vinylvloer trap	Geen asbest	-
11.1 Code: 008	Puntmonster	-

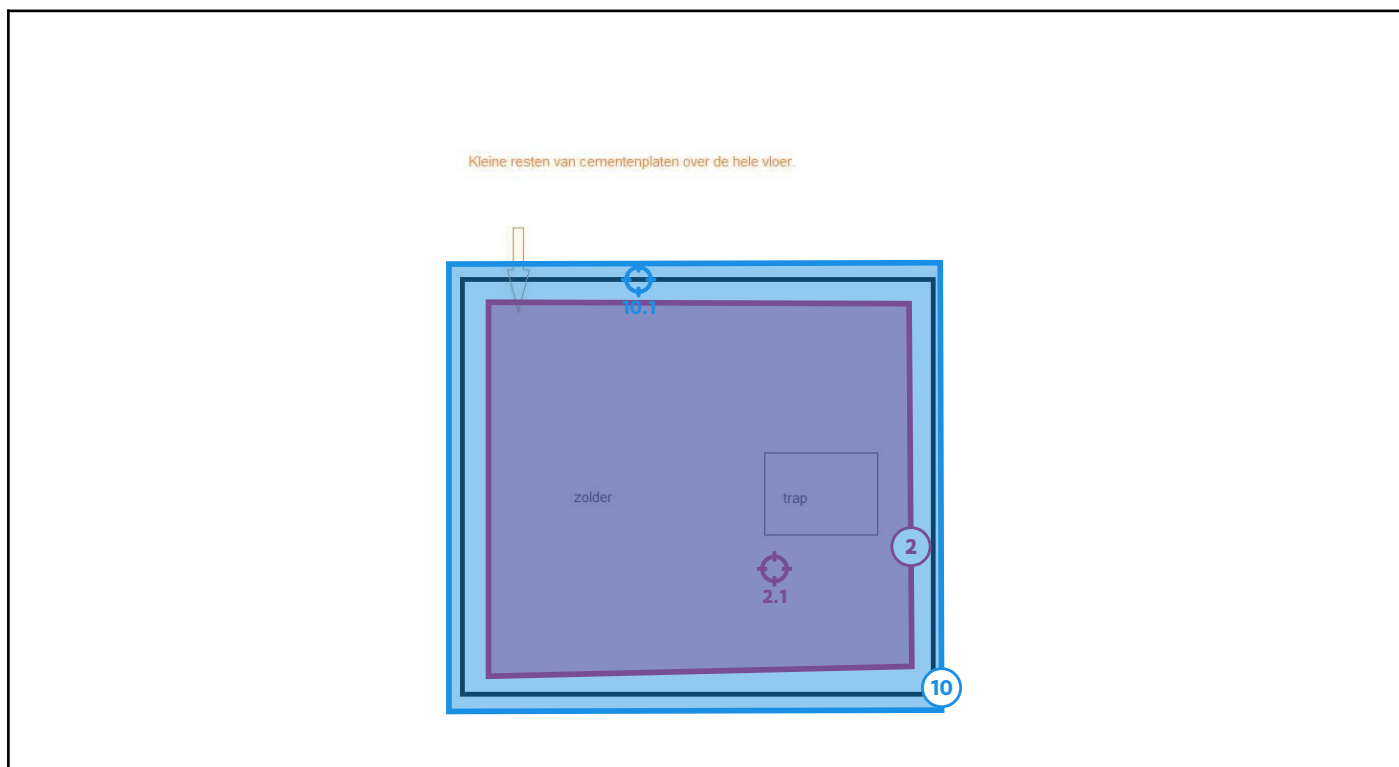
Plan 1.3: Schets woning zolder

Beschrijving	Type	Actie
2. asbestcement restanten	Asbestmateriaal	Dringend verwijderen
2.1 Code: 010	Puntmonster	-
10. dakleien	Geen asbest	-
10.1 Code: 006	Puntmonster	-

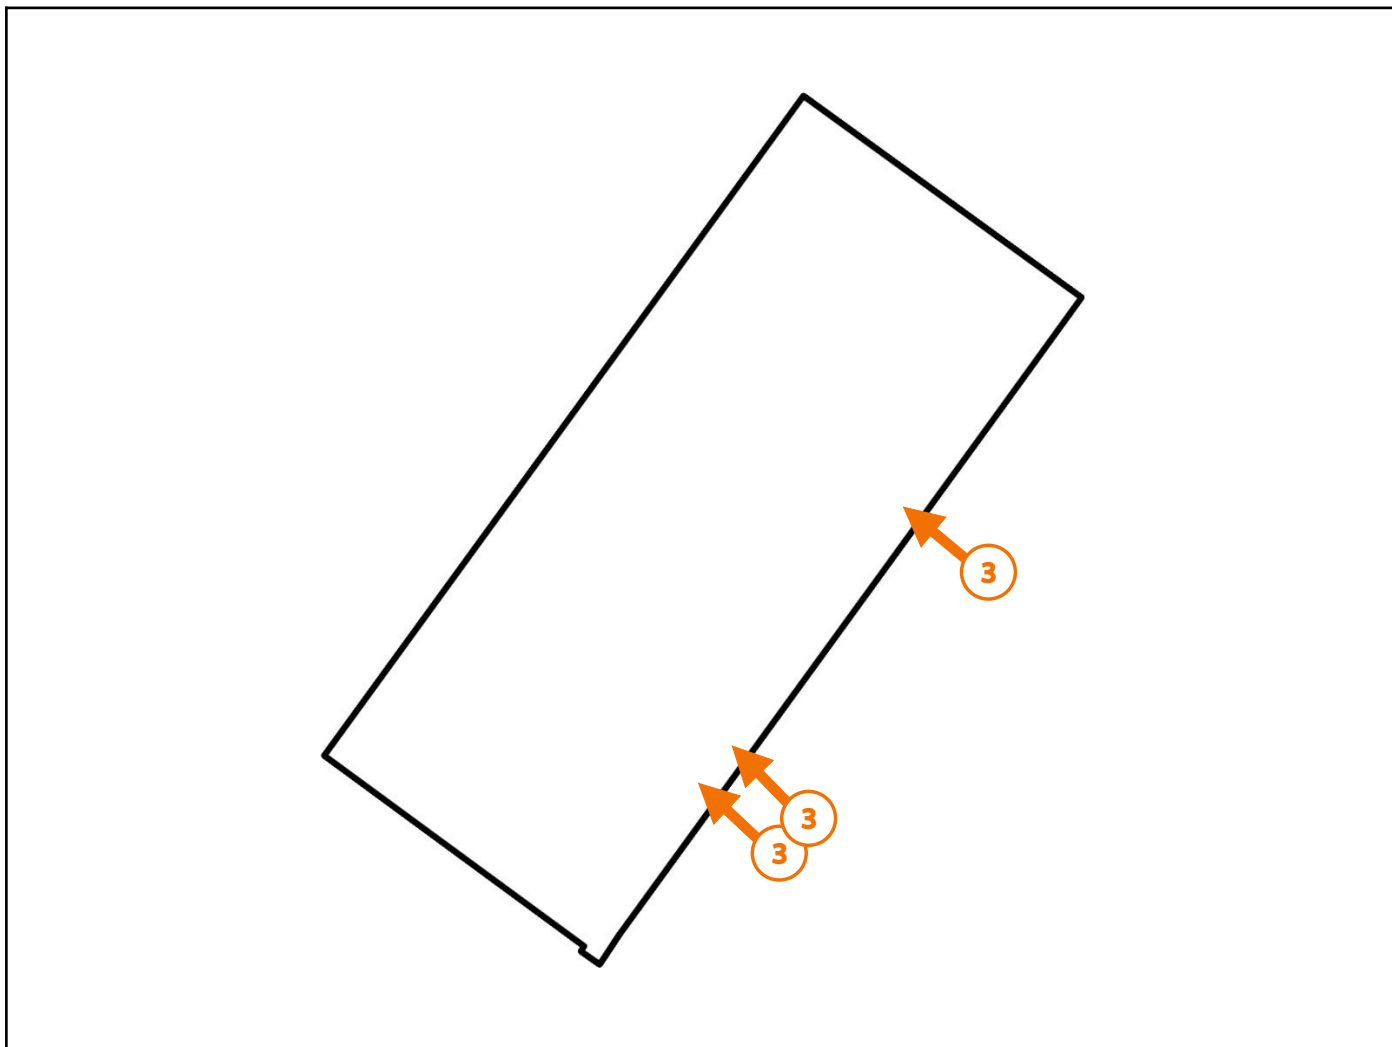
Plan 1.5: Woning plan

Beschrijving	Type	Actie
3. schouwbuis	Asbestmateriaal	Verwijderen

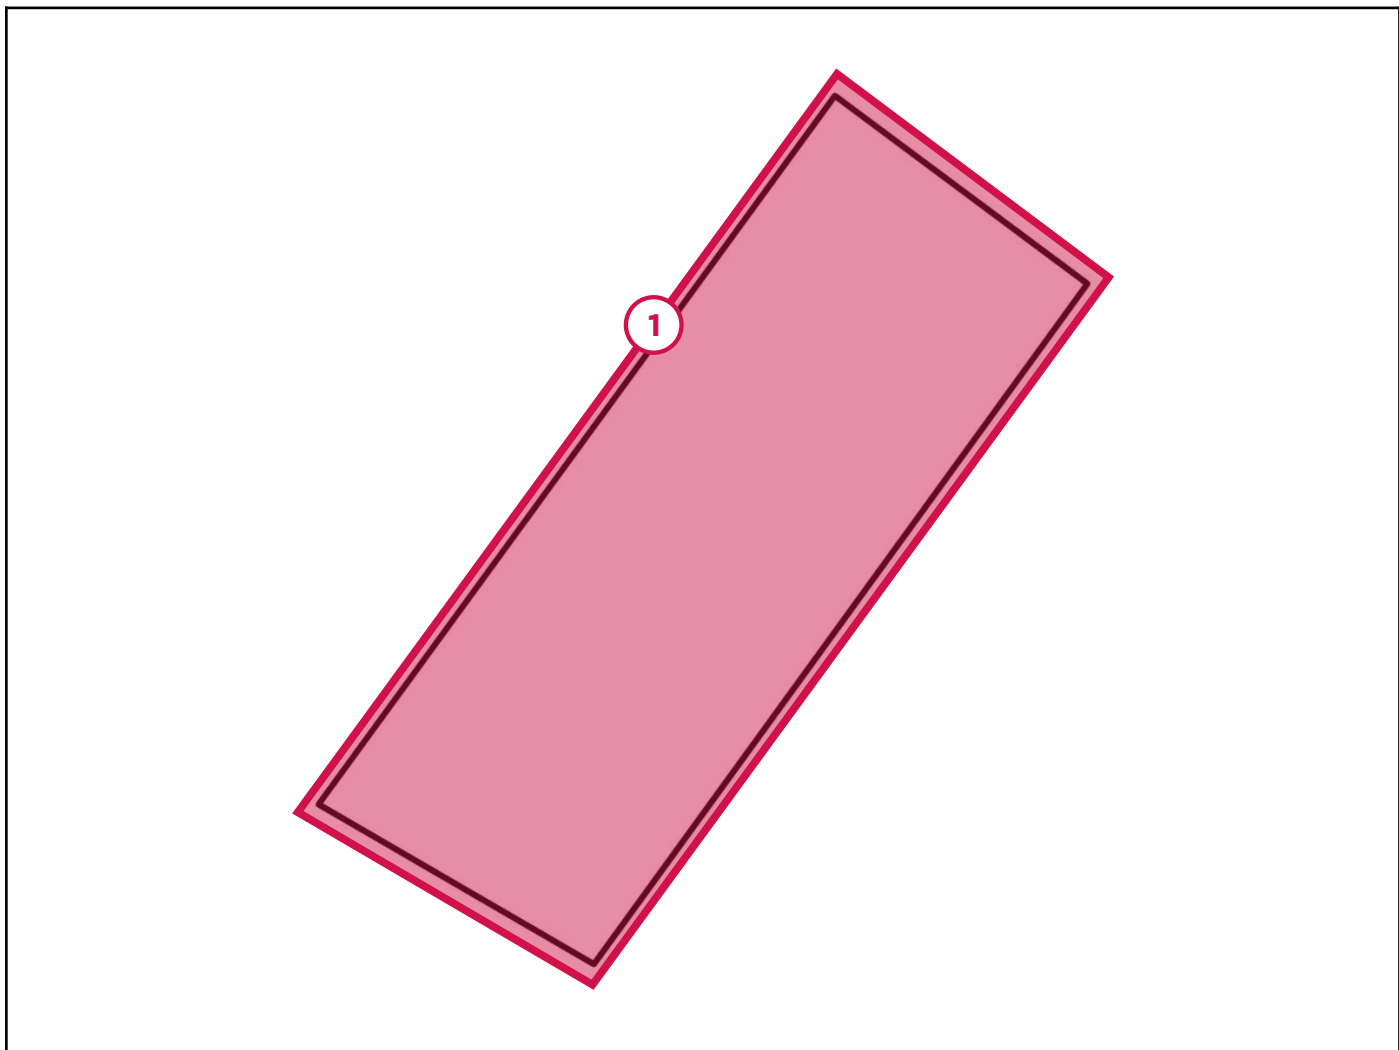
Plan 2.1: Tuinhuis/berging plan

Beschrijving	Type	Actie
1. golfplaten tuinhuis	Asbestmateriaal	Dringend verwijderen
